伊方発電所第2号機 タービン動補助給水ポンプの一時的な起動不能状態の発生  
他4件に係る報告書の提出について

海水淡水化装置洗浄攪拌ブロワの不具合について

平成21年9月  
四国電力株式会社

伊方発電所第3号機 海水淡水化装置洗浄攪拌ブロワの不具合について

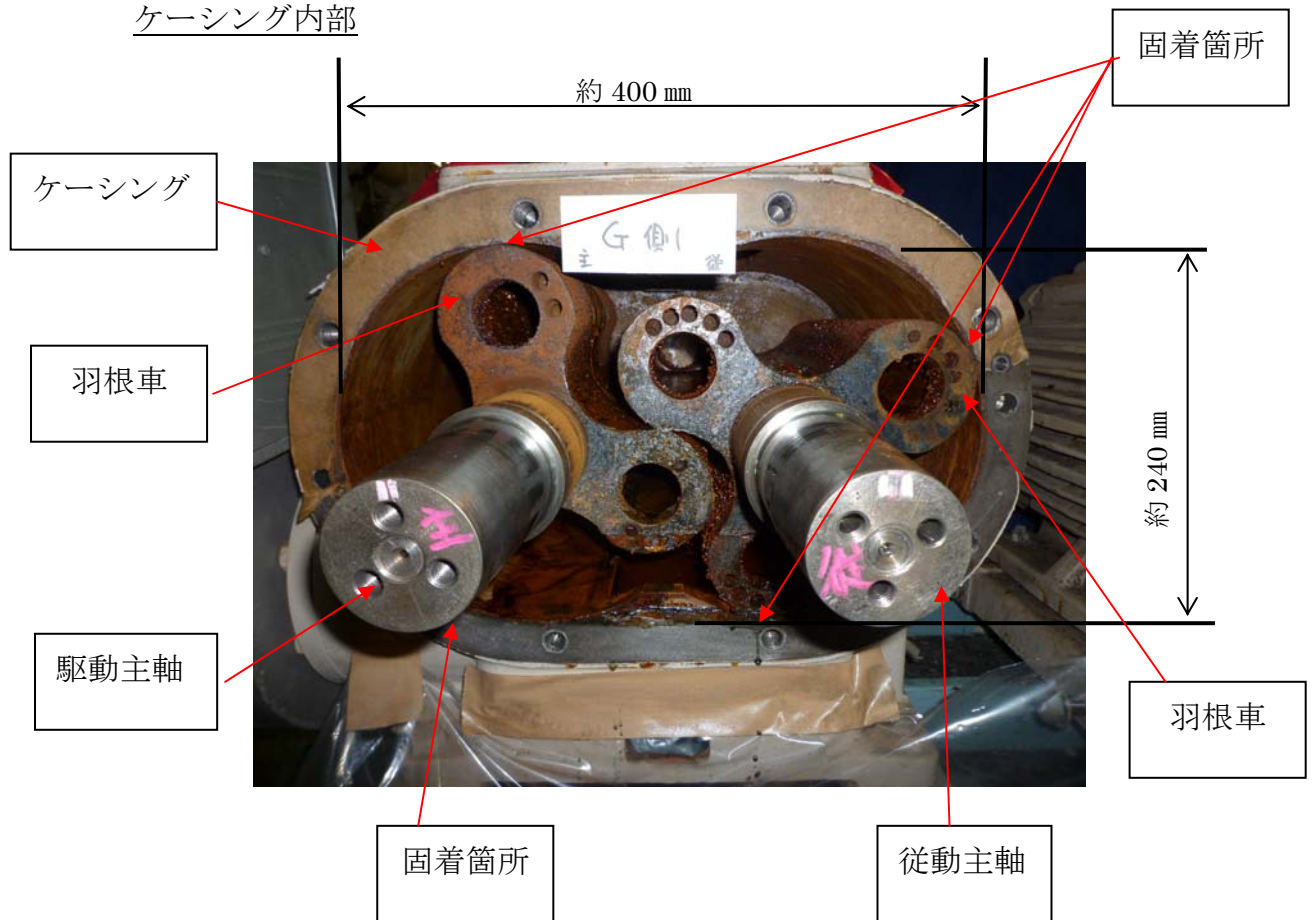
(分解時の状況)  
ケーシング内部

ケーシング内面に茶褐色の著しい錆が認められ、羽根車との固着跡が確認された。なお、割れ等の異常は認められなかった。

6月25日の点検時に当該ブロワへの海水流入を確認した際、確認運転により当該ブロワの健全性は確認していたが、ブロワ内部の水洗いまたは分解点検を実施していなかったため、ブロワ内部が海水により、発錆し易い雰囲気となり、その後、約1ヶ月間の停止期間中に発錆が進行したことで羽根車とケーシングが錆により固着し、モータと当該ブロワを連結しているベルトが空回りしたものと推定される。

(1) 当該ブロワの分解点検を実施し、羽根車、ケーシング等の錆除去、清掃を実施し、復旧した。また、洗浄攪拌ブロワ 3 Aについても分解点検（各部の手入れ、清掃）を実施して復旧した。

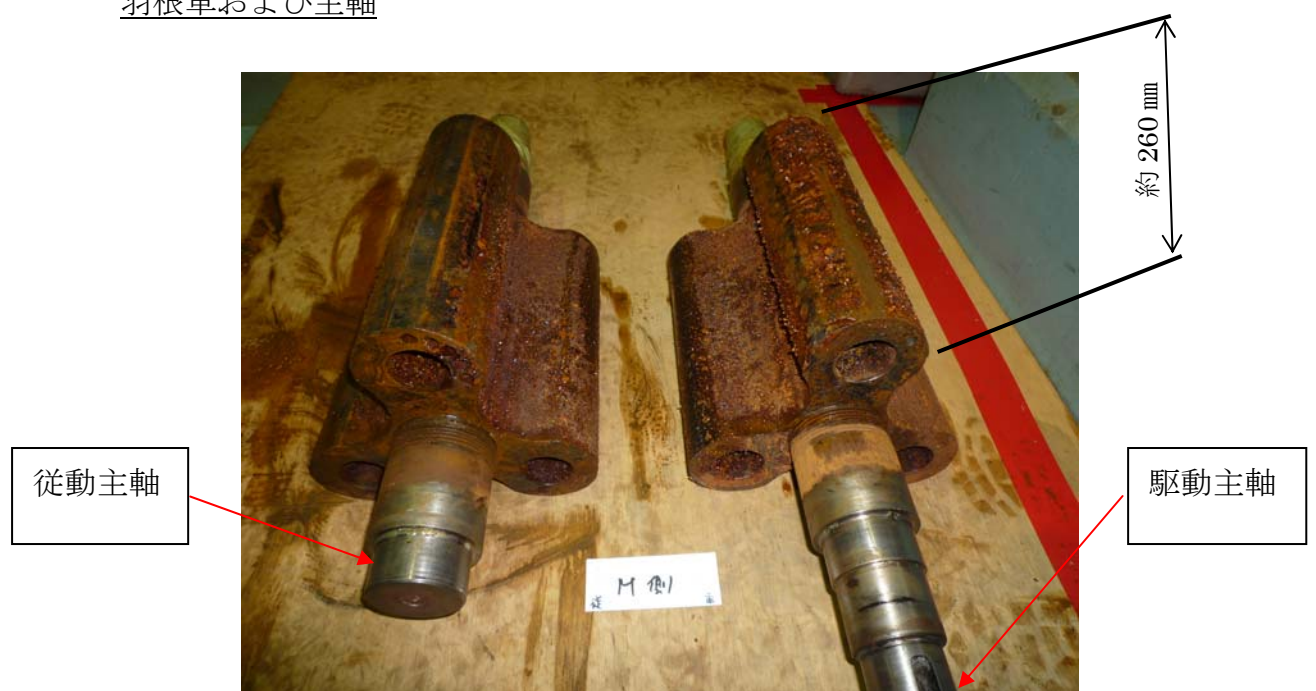
羽根車および主軸

羽根車表面に茶褐色の著しい錆が認められ、ケーシングとの固着跡が確認された。なお、割れ等の異常は認められなかった。

主軸に錆、損傷等の異常は認められなかった。

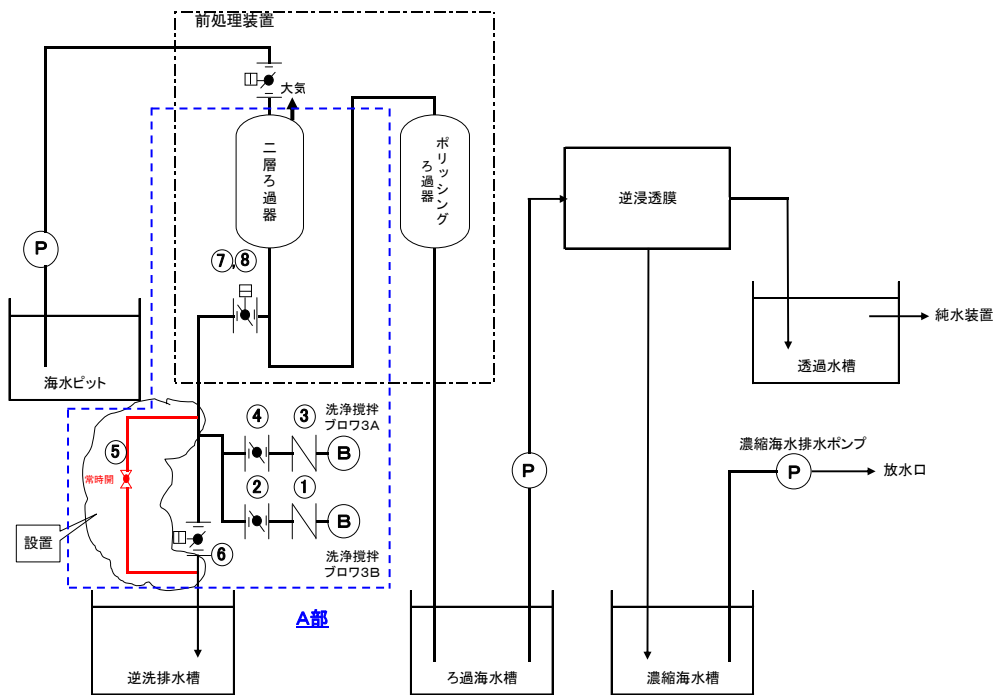
概要図

なお、当該系統は構成上、二層ろ過器洗浄用空気入口弁3Aまたは3Bが開閉動作後にゴミ嘔み等でシートリークした場合は、二層ろ過器から洗浄攪拌ブロワへ海水が流入する可能性があることから、二層ろ過器洗浄用空気入口弁のシートリークを防止するよりも、より確実に洗浄攪拌ブロワへの海水流入を防止する対策として洗浄攪拌ブロワ出口ラインに逆洗排水槽へのドレン配管を設置することとし、7月23日にドレン配管を設置している。

洗浄攪拌ブロワ出口ラインにドレン配管を設置し、二層ろ過器から海水が洗浄攪拌ブロワに流入しないようにした。
