伊方発電所2号機 主給水ポンプケーシング空気抜き弁の不具合  
他2件に係る報告書の提出について

伊方発電所第2号機

主給水ポンプケーシング空気抜き弁の

不具合について

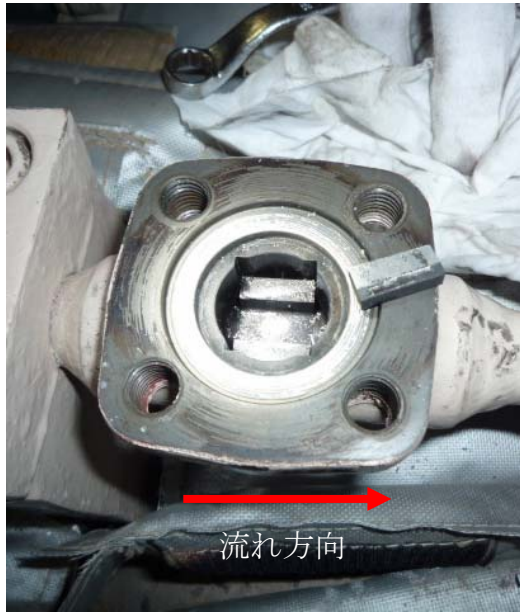
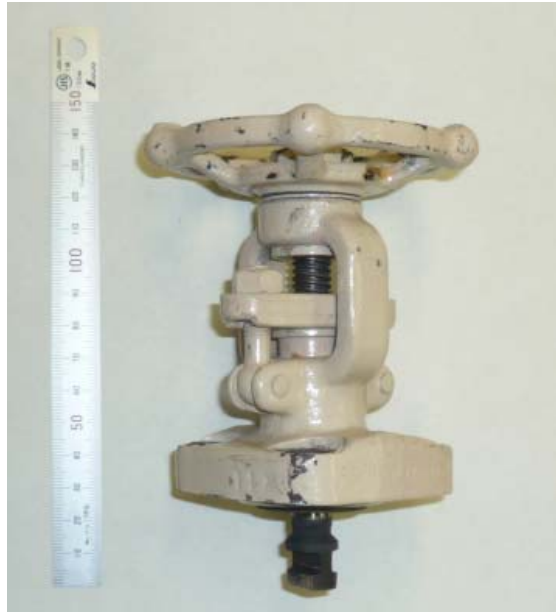
分解調査

当該弁を分解し、目視点検を実施した結果、弁体と弁棒との嵌め合い部(弁体を弁棒に引っ掛ける箇所)が、流れ方向から見て左側、右側とも破断していた。

また、弁体は弁座に食い込み外れない状態であった。

(1) 当該弁を新品に取替えた。

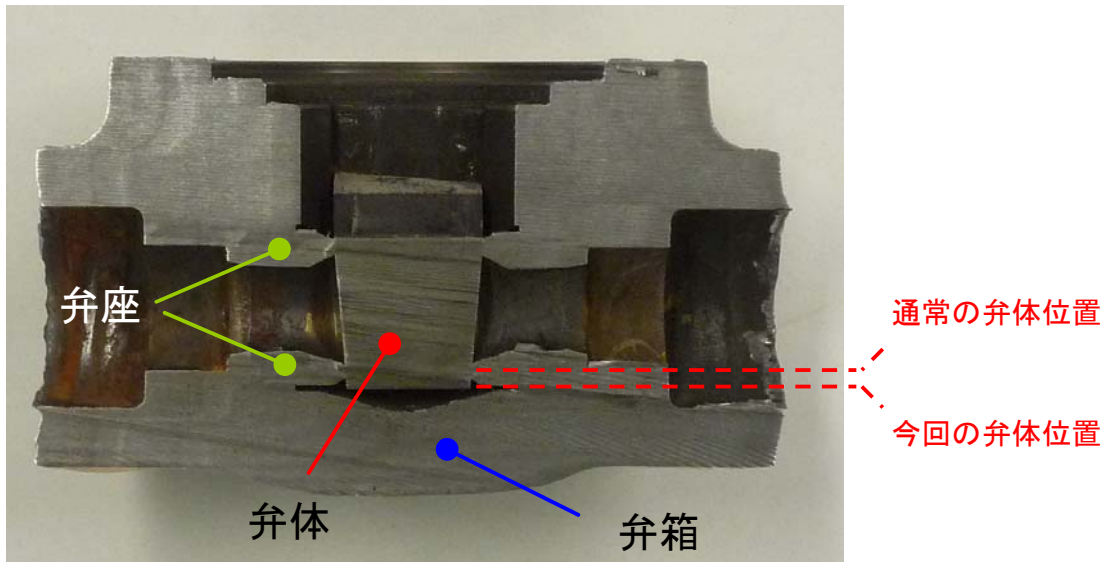
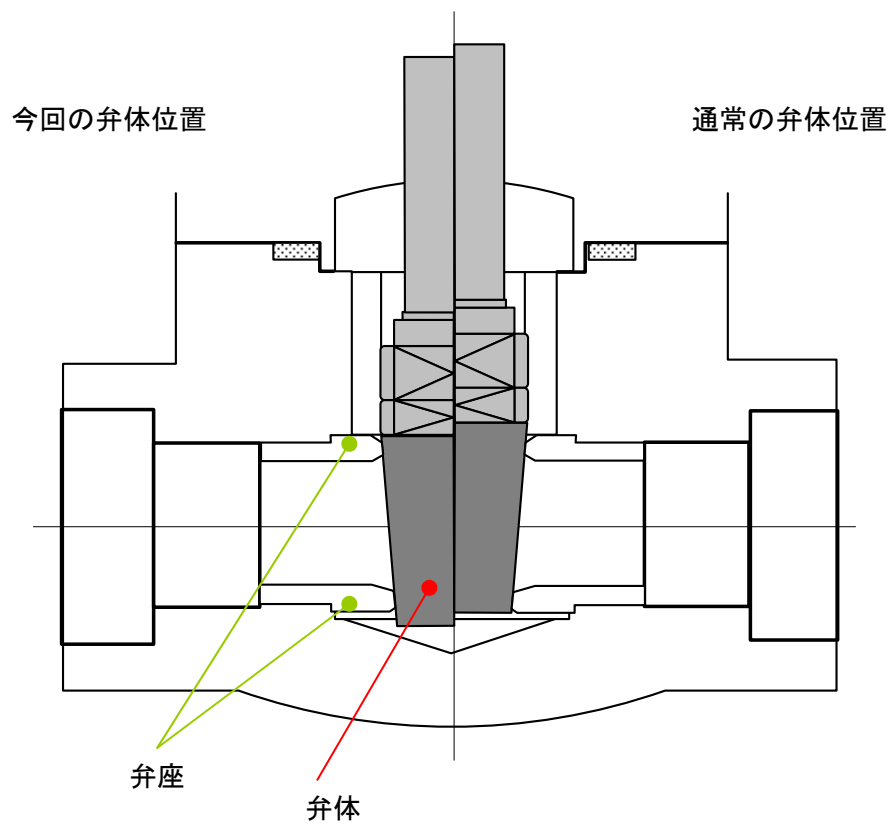
内部品外観調査

弁箱内部の目視点検を実施した結果、弁体の弁箱への入り込みが大きく、弁体シート面の上側の当たりが通常の弁座位置からさらに下側まで押し込まれていた。このことから、通常より過大な力が閉方向に加わったものと推定される。

なお、その他には、特に異常は認められなかった。

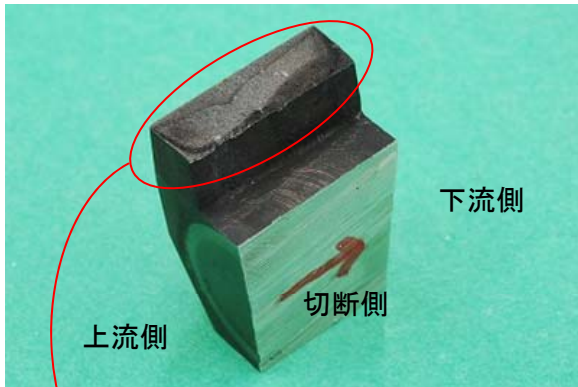
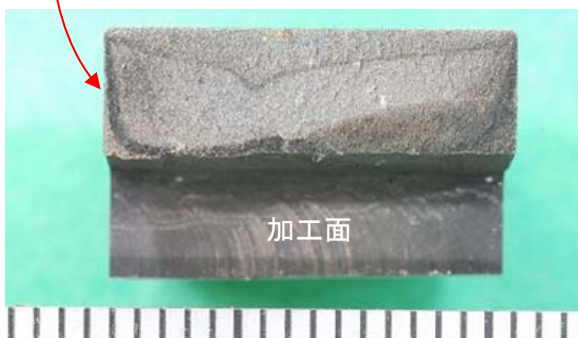
破面左側

(a) 割れはほぼ平坦であること、および破面の境界線が認められたことから、強制破断の特徴を示している。

(b) 流れ方向から見て左側の破面(以下「破面左側」という。)を観察した結果、3本の破面の境界線が認められ、加工面側から弁体外側に進行していた。

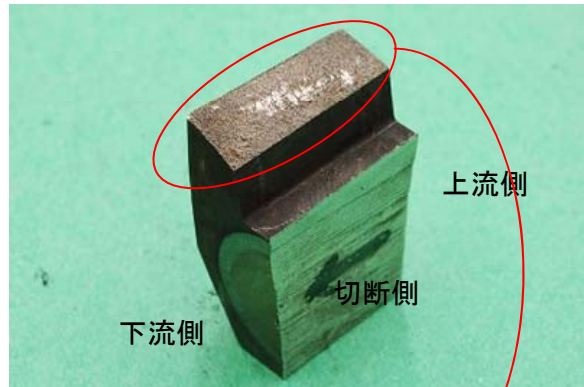
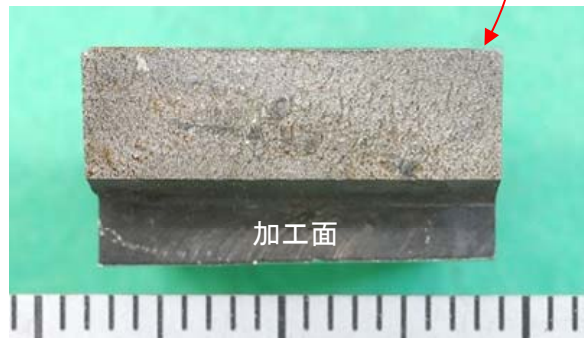
破面右側

(c) 流れ方向から見て右側の破面(以下「破面右側」という。)を観察した結果、破面の境界線は認められなかった。また、破面の色は薄く濃淡はなかったことから、破面左側より後に割れが発生したと推定される。また、破面の境界線がないことおよび破面全体の色がほぼ同じであることから、1回の破断で割れたものと推定される。
