伊方発電所2号機 主給水ポンプケーシング空気抜き弁の不具合
他2件に係る報告書の提出について

伊方発電所第1、2号機
海水淡水化装置海水排水管からの水漏れについて

平成21年10月

四国電力株式会社

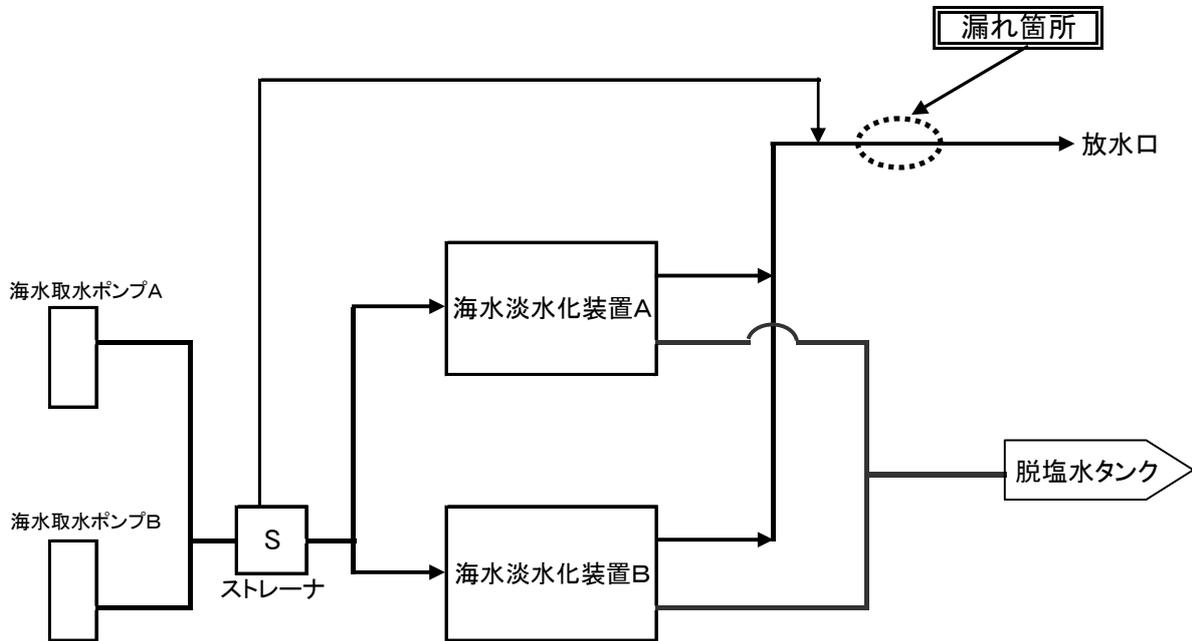
伊方発電所 1、2号機 海水淡水化装置まわり概略図

【1、2号機海水淡水化装置海水排水管】

材質：炭素鋼

外径：約460mm

厚さ：約8mm（内面：タールエポキシライニング、外面：アスファルトジュート巻）

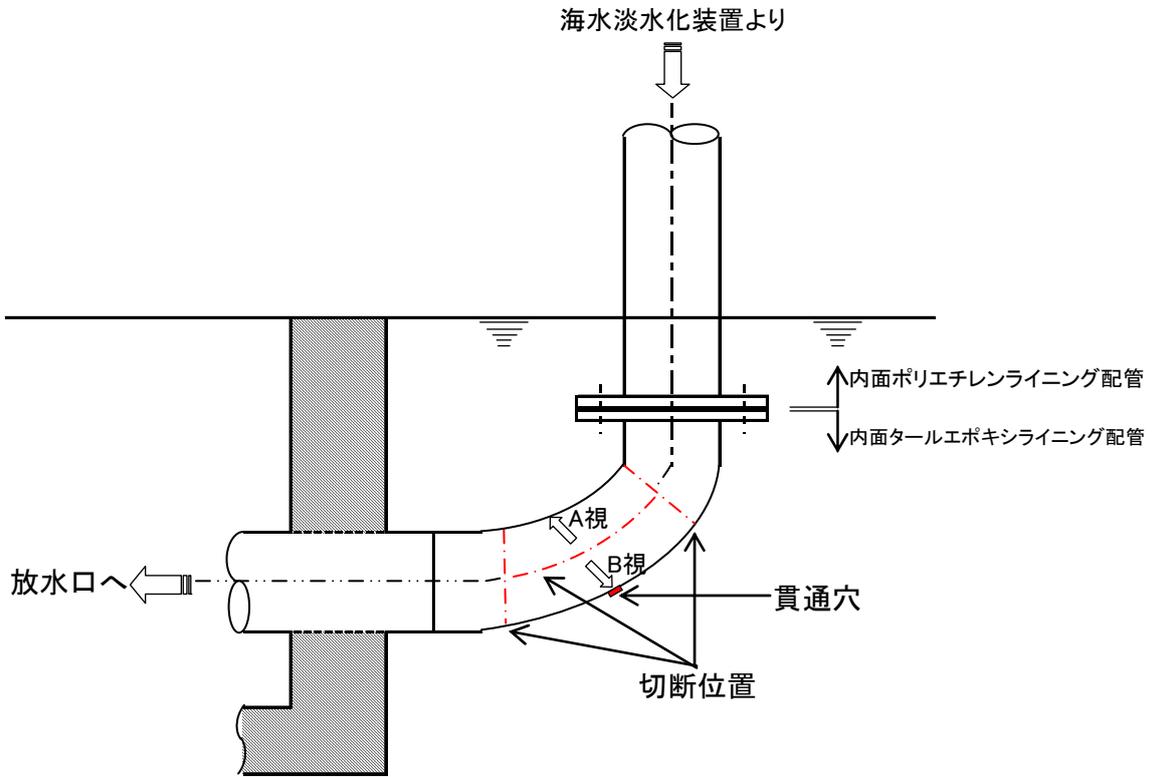
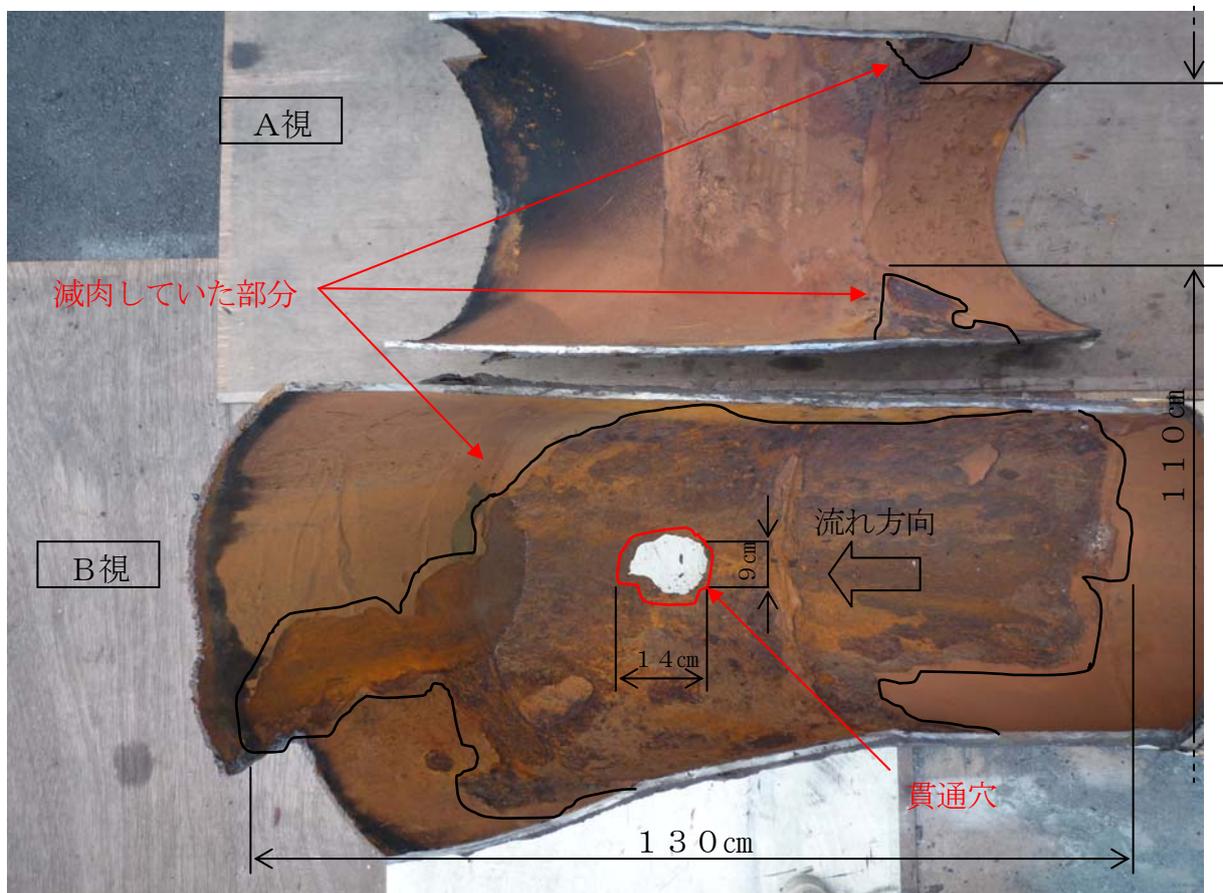
伊方発電所1、2号機 海水淡水化装置海水排水管点検状況

配管外面の目視点検を実施した結果、エルボ下部に約14cm×9cmの貫通穴が確認された。なお、当該部以外には特に腐食等の異常は認められなかった。

配管内面の目視点検を実施した結果、エルボ下部の貫通穴周辺に楕円状の減肉(約130cm×110cm)が認められた。また、損傷箇所はエルボの背側であり海水の流れによるエロージョンが発生しやすい状況であった。

なお、損傷箇所の下流配管の内面目視点検を実施した結果、特に腐食等の異常は認められなかった。

当該排水管の内面タールエポキシライニングが、1、2号機海水淡水化装置設置時からの経年使用により海水によるエロージョンで損傷し、母材（炭素鋼）が海水により腐食され貫通穴が生じ、漏えいに至ったものと推定される。

(1) 当該排水管の取り替えを実施した。なお、取り替えにあたっては、耐食性および耐衝撃性に優れた内面ポリエチレンライニング配管に取り替えを実施した。
