伊方発電所2号機 主給水ポンプケーシング空気抜き弁の不具合
他2件に係る報告書の提出について

伊方発電所第3号機
海水淡水化装置塩酸貯槽からの漏えいについて

平成21年10月
四国電力株式会社

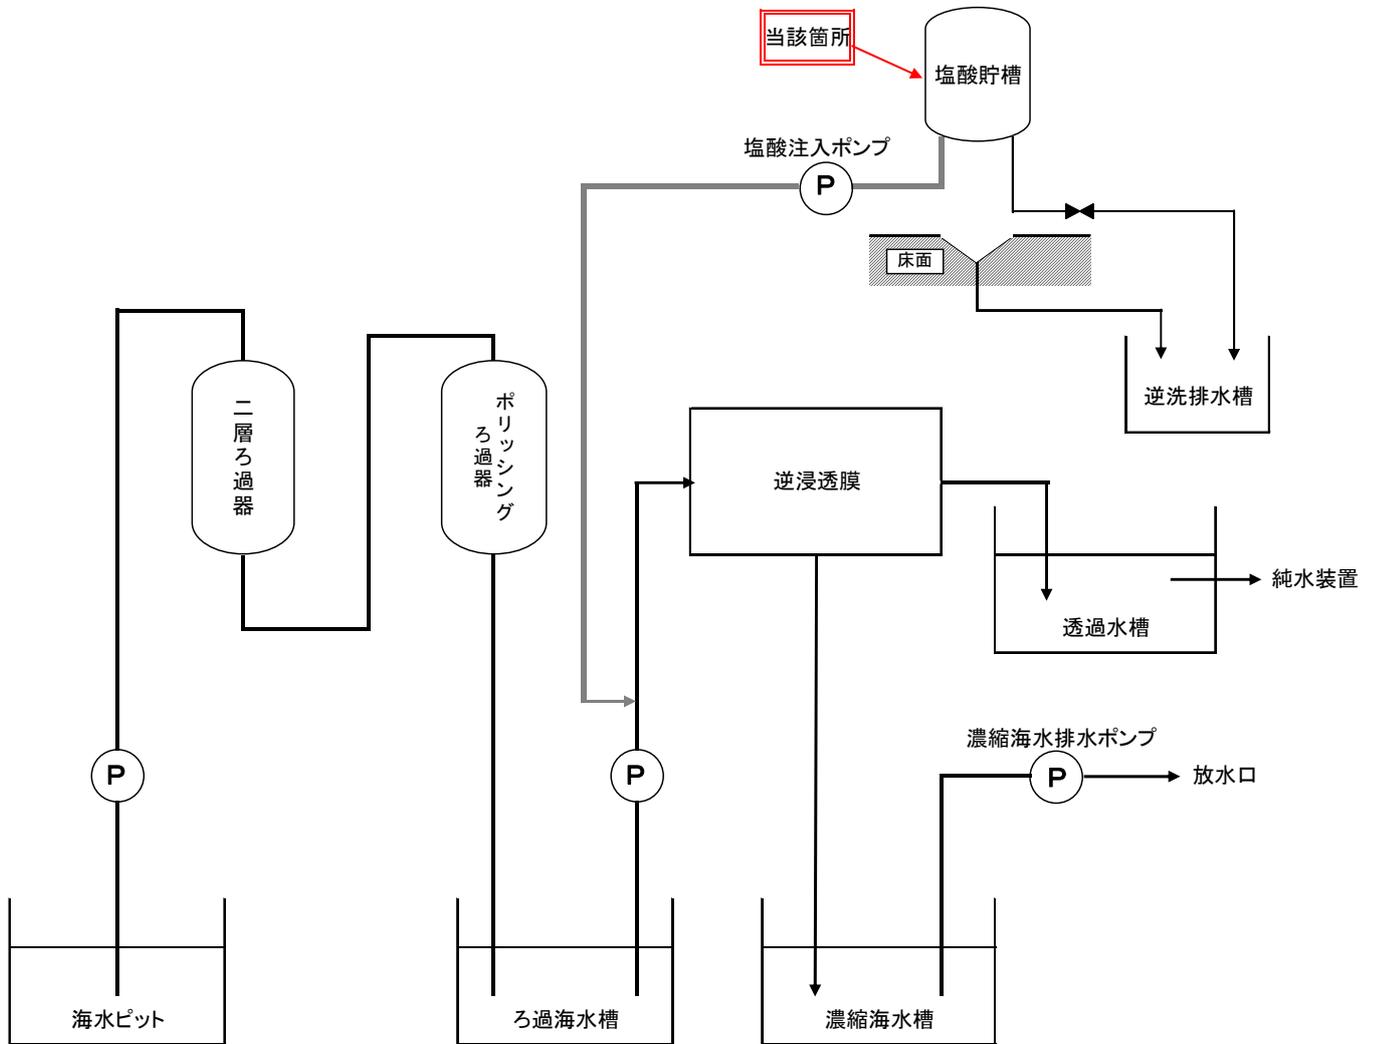
伊方発電所3号機 海水淡水化装置塩酸貯槽まわり概略系統図

塩酸貯槽

容量：13m³

材質：炭素鋼(厚さ 6mm) + 内面天然硬質ゴムライニング(厚さ 3mm)

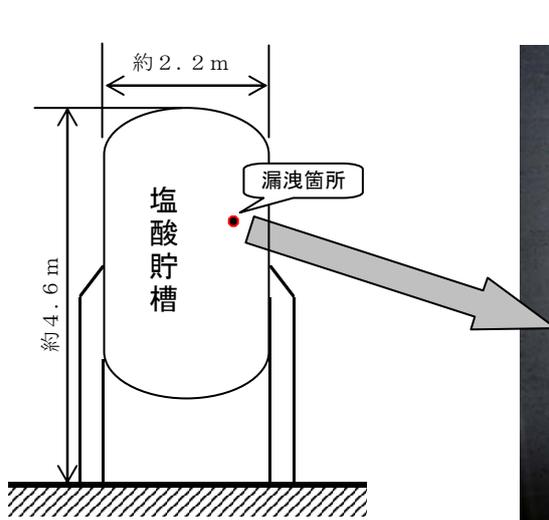
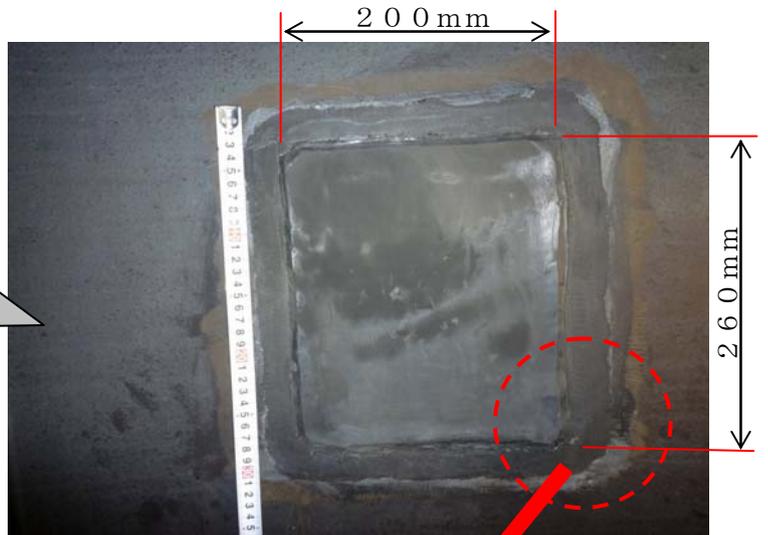
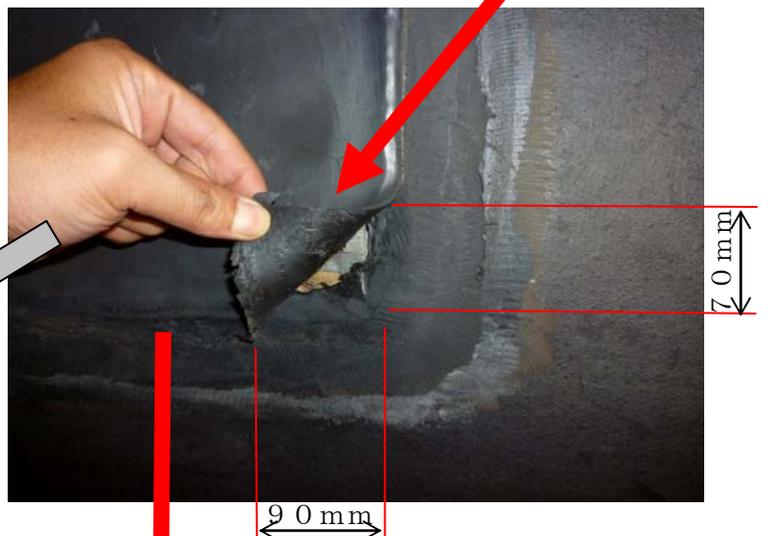
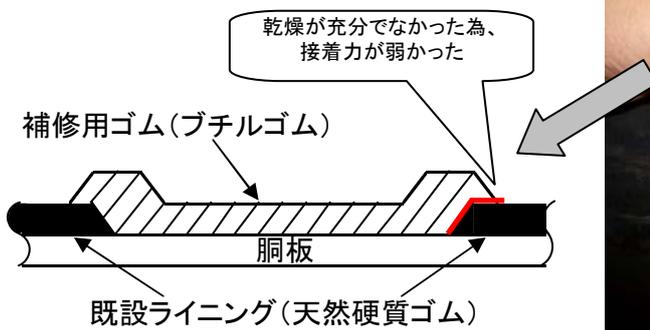
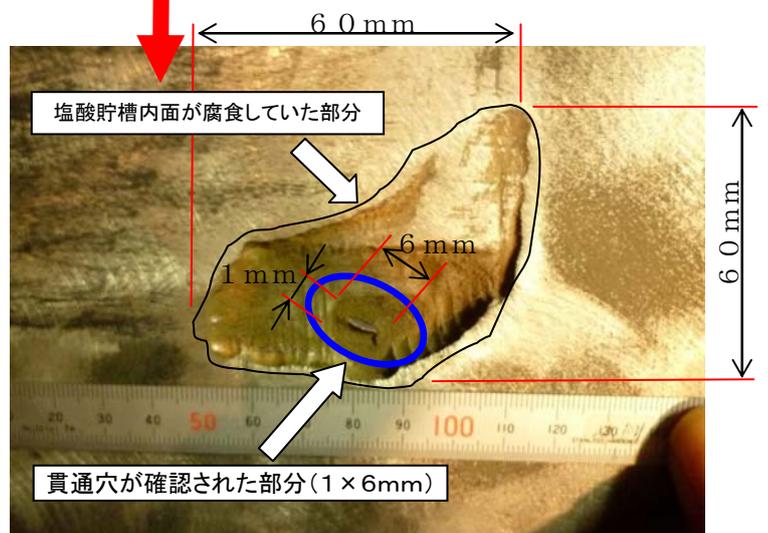
伊方発電所 3号機 海水淡水化装置塩酸貯槽内面点検状況

塩酸貯槽の内面点検を実施した結果、前回の点検時(平成20年8～9月)にゴムライニングを補修(ゴムの一部張り替え)した2箇所のうち、1箇所にゴムライニングの剥がれが認められた。ゴムライニングの剥がれは、既設ゴムと補修用に張ったゴムとの接着部に約90mm×70mmの範囲で認められた。そのゴムを除去して胴板(炭素鋼)の点検を実施した結果、漏えい箇所に約6mm×1mmの貫通穴およびその周りに約60mm×60mmの範囲で塩酸による胴板の腐食が認められた。

また、前回の点検時にゴムライニングの補修を行った他の1箇所について点検を実施した結果、若干のゴムの剥がれがあったが、胴板は露出していなかった。そのゴムを除去して胴板の点検を実施した結果、胴板には減肉等の異常は認められなかった。それ以外のゴムライニングについては、ピンホールテストおよび外観目視点検を実施した結果、異常は認められなかった。

平成20年9月に当該貯槽のゴムライニングの補修を実施した際、貯槽内を送風機にて換気を行っていたが、補修箇所のみをハンドドライヤーにより乾燥させていたため、補修箇所以外の既設ゴムライニングの乾燥が十分でなく、接着材が硬化するまでに補修箇所が湿潤となり、既設ゴムライニングと補修用ゴムの接着力が弱く、時間の経過とともに接着部にゴムの剥がれが生じて、その部分の胴板（炭素鋼）が塩酸により腐食され貫通穴が生じ、漏えいに至ったものと推定される。
