伊方発電所第3号機 燃料集合体からの放射性物質の漏えい
に係る報告書の提出について

伊方発電所第3号機

燃料集合体からの放射性物質の漏えいについて

四国電力株式会社

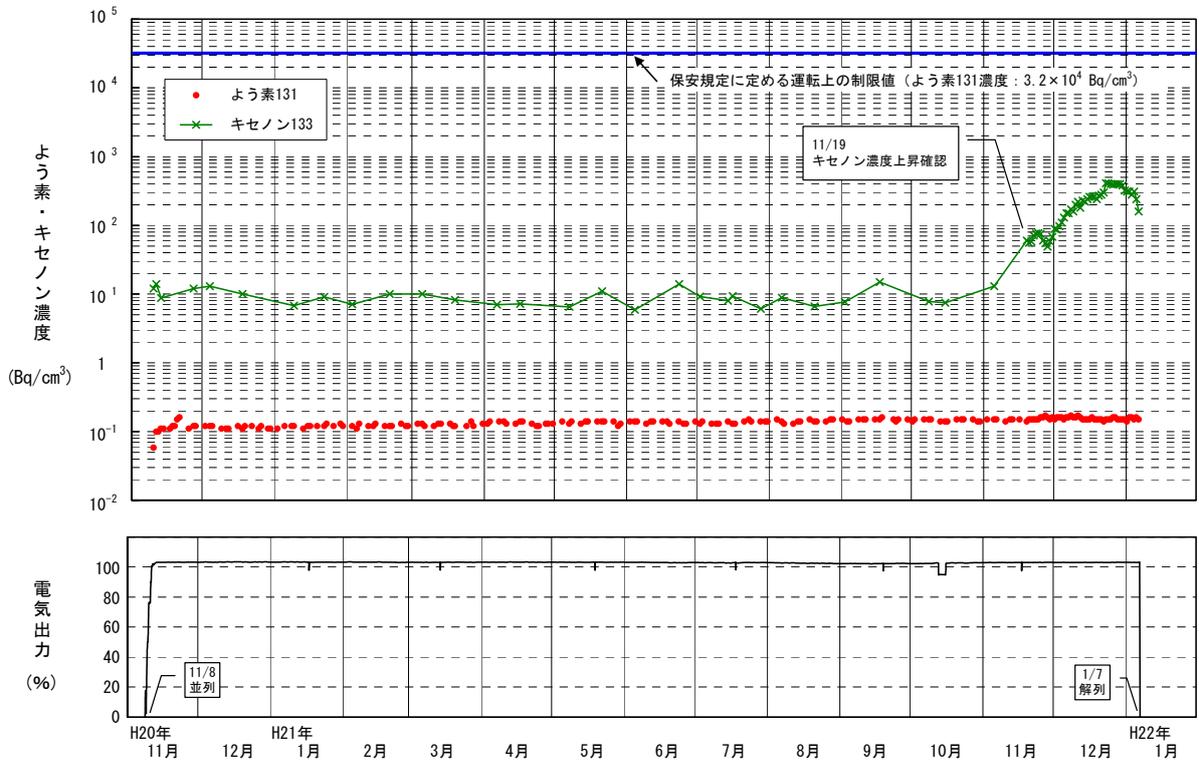
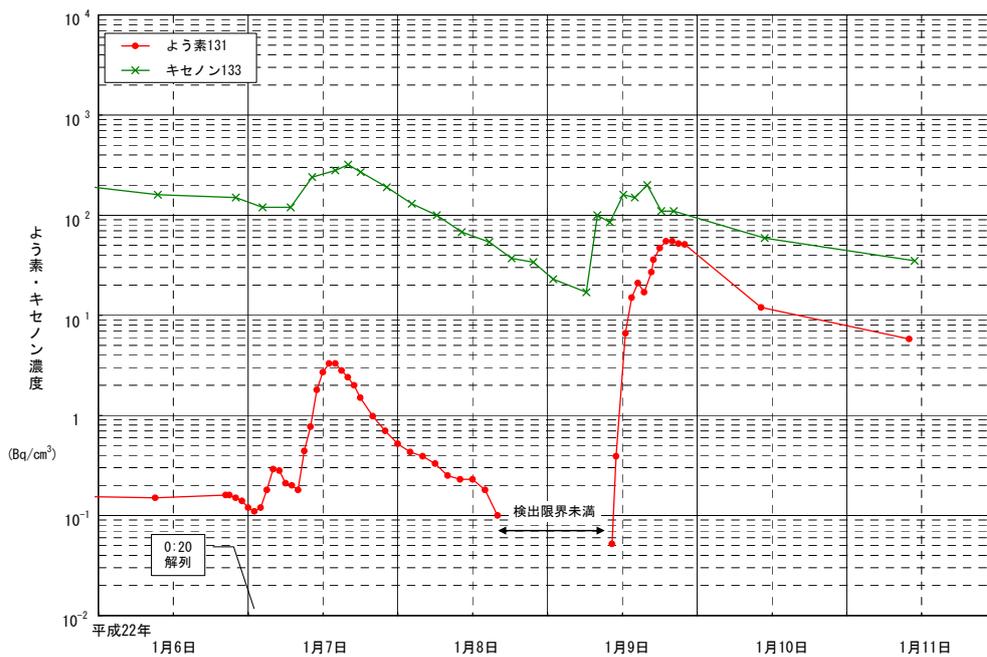
伊方3号機 第12サイクル 1次冷却材中の放射能濃度の推移

伊方発電所第3号機(定格電気出力890MW)は、通常運転中のところ、平成21年11月19日16時50分頃、定例の1次冷却材中の希ガス濃度*1の測定においてキセノン(Xe-133)濃度が通常値の約5倍に上昇しているのを確認したことから、1次冷却材中の放射能濃度に対する監視を強化し、運転を継続した。

運転継続中、1次冷却材中のキセノン濃度は緩やかな漸増傾向を示したが、よう素濃度は、保安規定に定める運転上の制限値($3.2 \times 10^4 \text{ Bq/cm}^3$)に比べて十分低い濃度(約 0.2 Bq/cm^3)で推移し、有意な変動は認められなかった。

その後、第12回定期検査のために停止操作中のところ、平成22年1月7日10時20分頃、1次冷却材中のよう素濃度およびキセノン濃度が通常よりも高いことが確認され、その後のよう素濃度の推移においても変動が認められた。

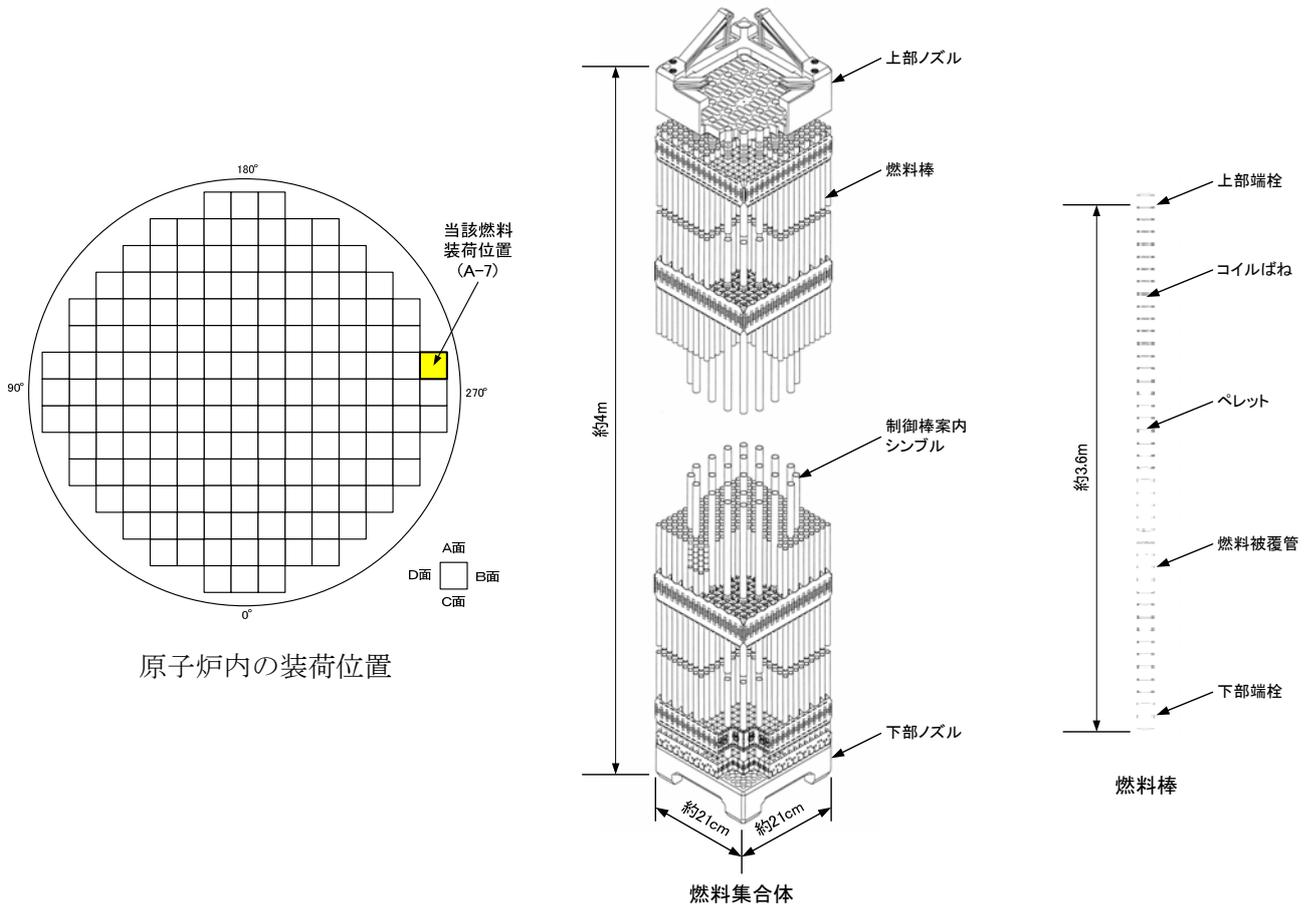
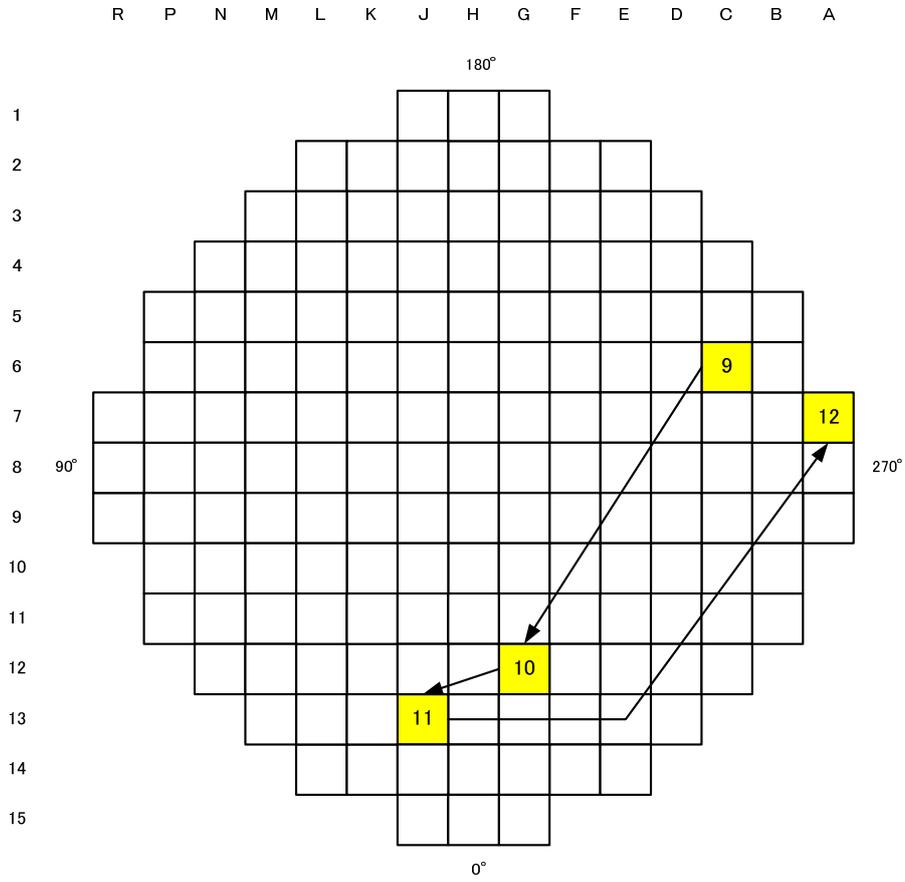
漏えい燃料の概要

なお、当該燃料は第9～12サイクルにかけて使用したA型ステップ2高燃焼度燃料である。

燃料番号		MS 3 L 2 4
燃料タイプ		17×17型 (A型ステップ2高燃焼度燃料)
全長		約4m
全幅		約21cm×約21cm
支持格子数		9個
初期濃縮度		4.8wt% (ガドリニア入り)
燃料棒		約3.6m
燃料被覆管	材質	ジルコニウム基合金
	外径	約9.5mm
	肉厚	約0.6mm
製造時期		平成16年5月
装荷時期		平成17年3月～平成22年1月 (第9～12サイクル)
燃料集合体燃焼度		約54.3 GWd/t

- 漏えいが認められた燃料集合体（燃料番号：MS3L24）は燃焼が進んだ燃料であり、再使用しない。

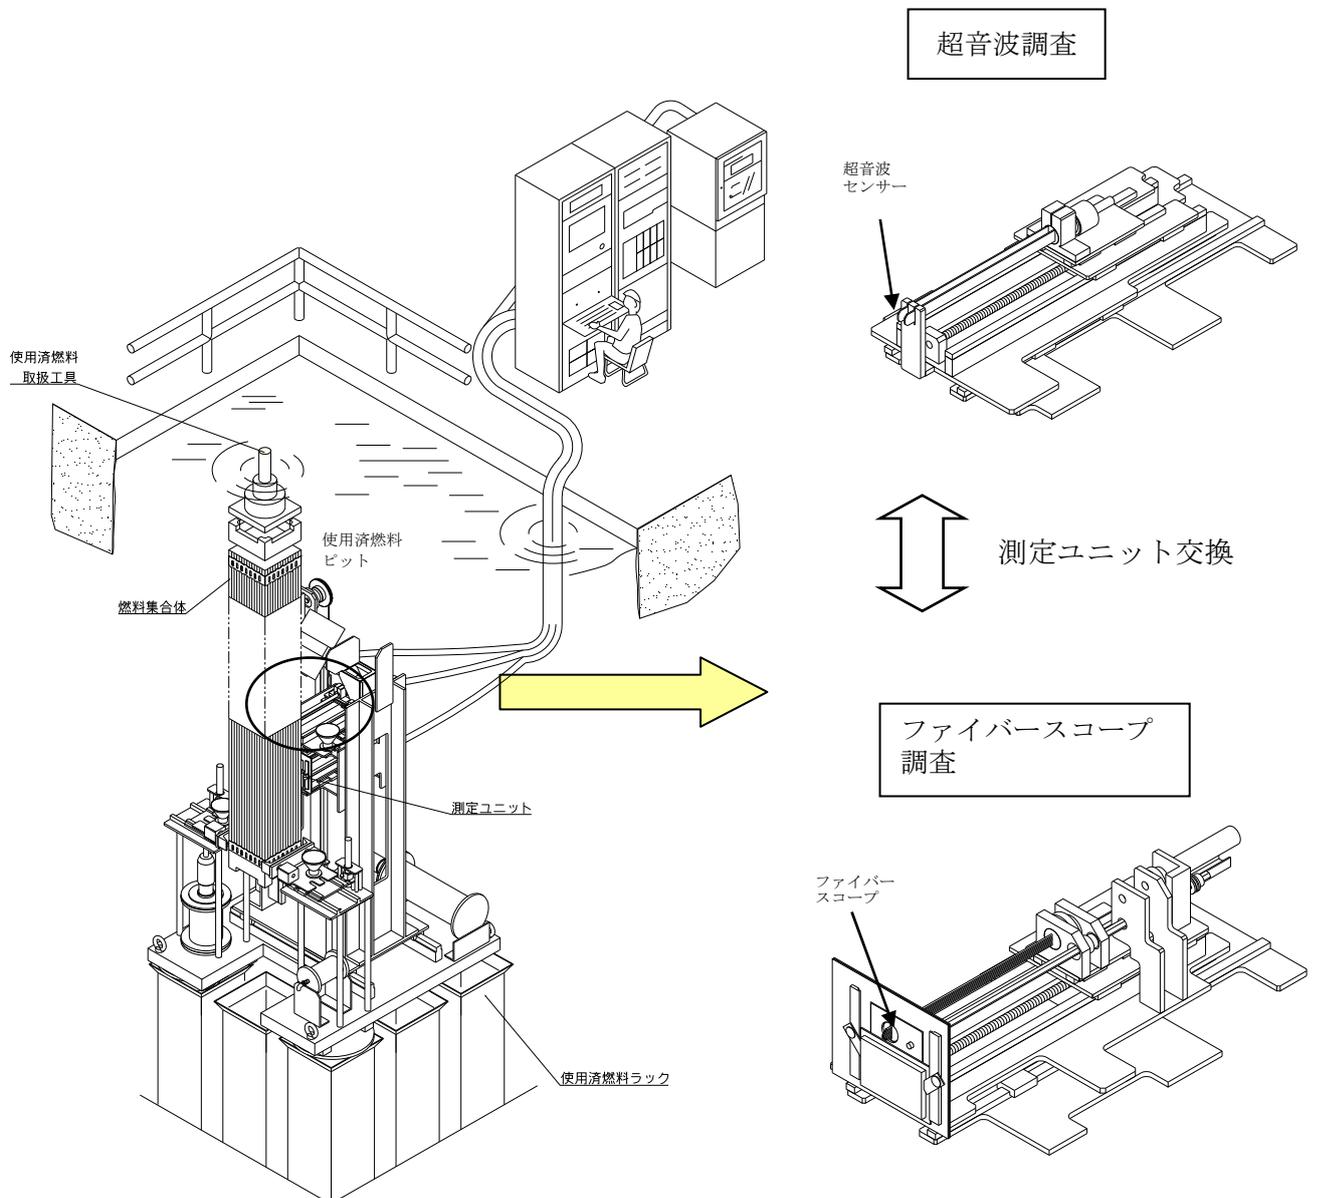
超音波およびファイバースコープによる漏えい燃料の調査概要

超音波による漏えい燃料棒調査（超音波調査）は、漏えいが認められた燃料に対し、使用済燃料ピットの使用済燃料ラック上に設置する装置を用いて、漏えい燃料棒内に浸入した冷却水の存在を超音波パルスの減衰により検知し、漏えい燃料棒を特定するものである。

また、ファイバースコープ調査は、超音波調査にて特定された漏えい燃料棒等について、ファイバースコープを用いて被覆管表面および支持格子部を観察するものである。

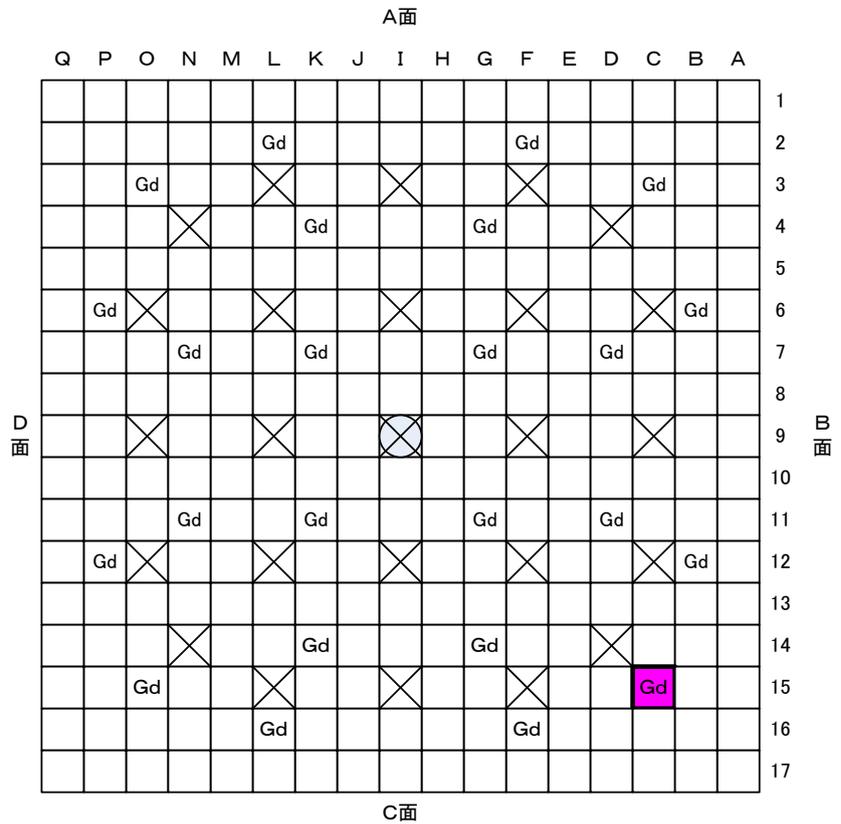
超音波による漏えい燃料調査結果

漏えいが認められた当該燃料について、燃料集合体内の全ての燃料棒(264本)に対し、超音波調査を実施した結果、漏えい燃料棒1本(燃料棒位置:C-15)を特定した。

漏えい燃料棒 1 本 (燃料棒位置 : C - 1 5) を特定した。

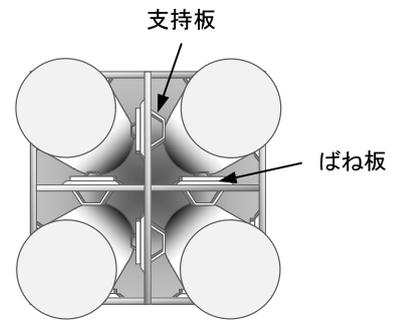
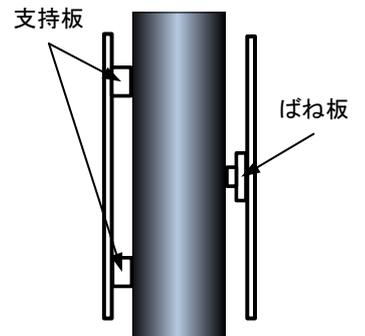
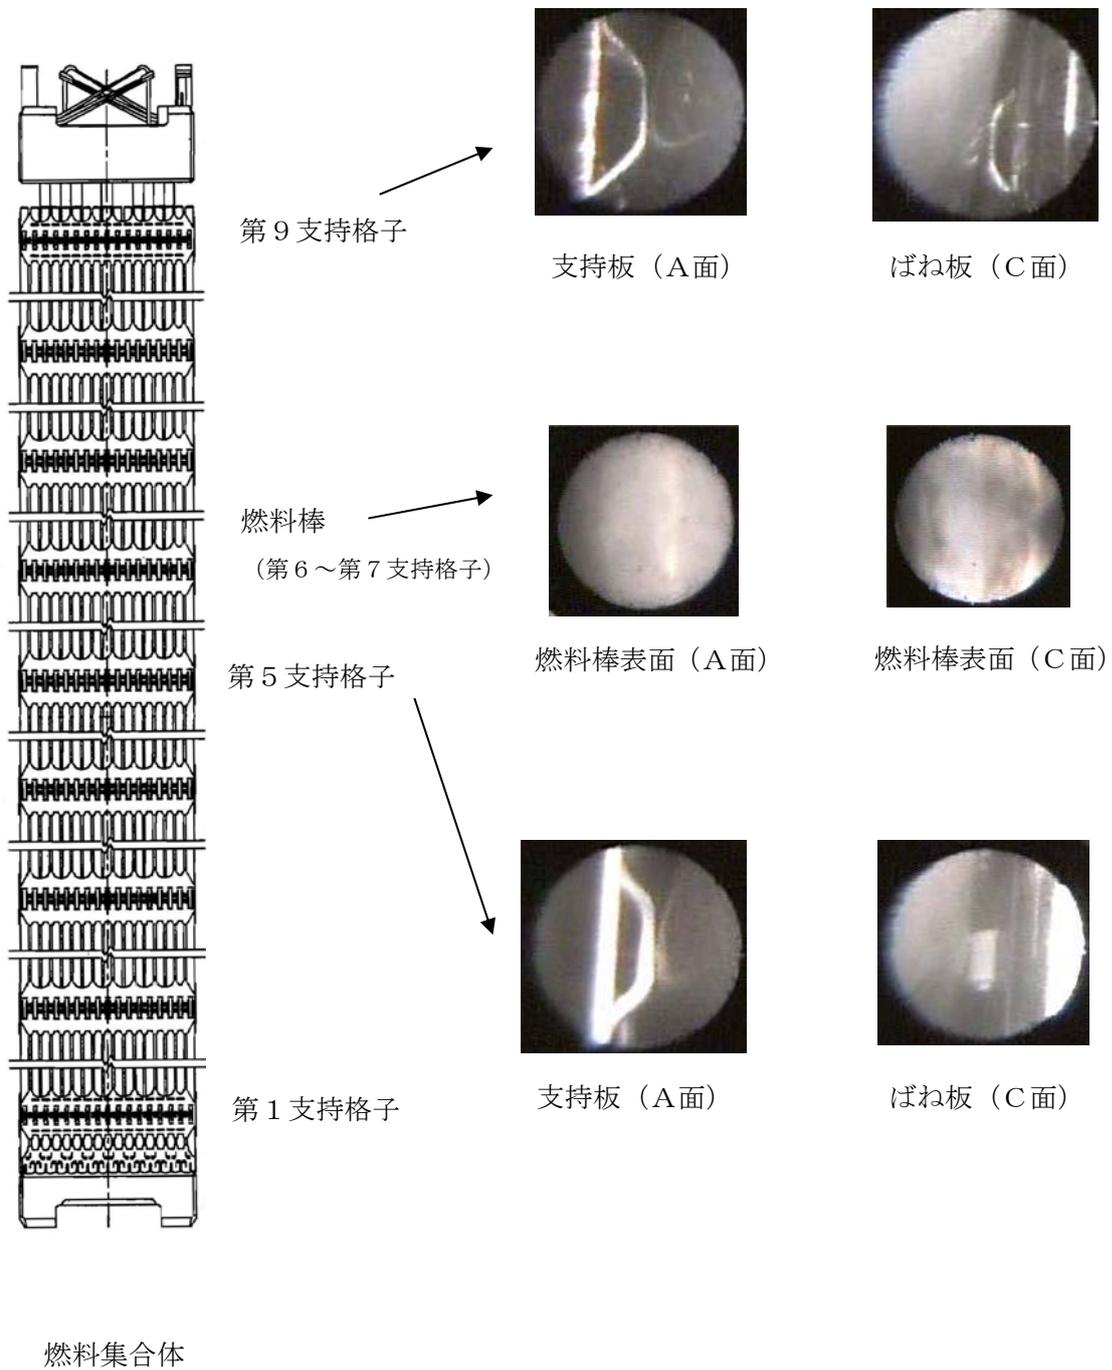
図1 漏えい燃料棒 (C-15)、第1支持格子内の外観

漏えいが認められた燃料棒の全長(支持格子内部含む)に亘り、ファイバースコープによる詳細調査を実施した結果、第1支持格子内において支持板やばね板と燃料棒の間に隙間等が認められた。なお、漏えい燃料棒のその他の部位に、隙間等の異常は認められなかった。

このため、今回の燃料集合体からの放射性物質の漏えいは、燃料集合体の設計または製造に共通する要因によるものではなく、第1支持格子内における燃料棒と支持板またはばね板の接触面で、当該燃料固有の何らかの要因により燃料棒の微小な振動による燃料被覆管の摩耗が進展し、燃料棒に微小孔（ピンホール）が生じた事象であると推定される。

第 1 支持格子内において、漏えい燃料棒と支持板およびばね板との間に隙間等が認められた。

燃料棒と支持板の接触部に摩耗が生じたものと推定

燃料棒と支持板に隙間

燃料棒とばね板に隙間

燃料棒とばね板の接触部に摩耗が生じたものと推定

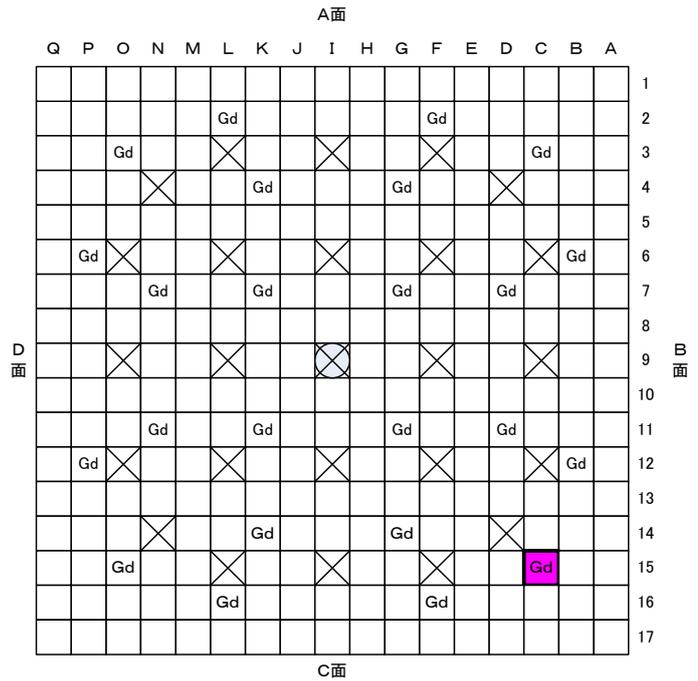
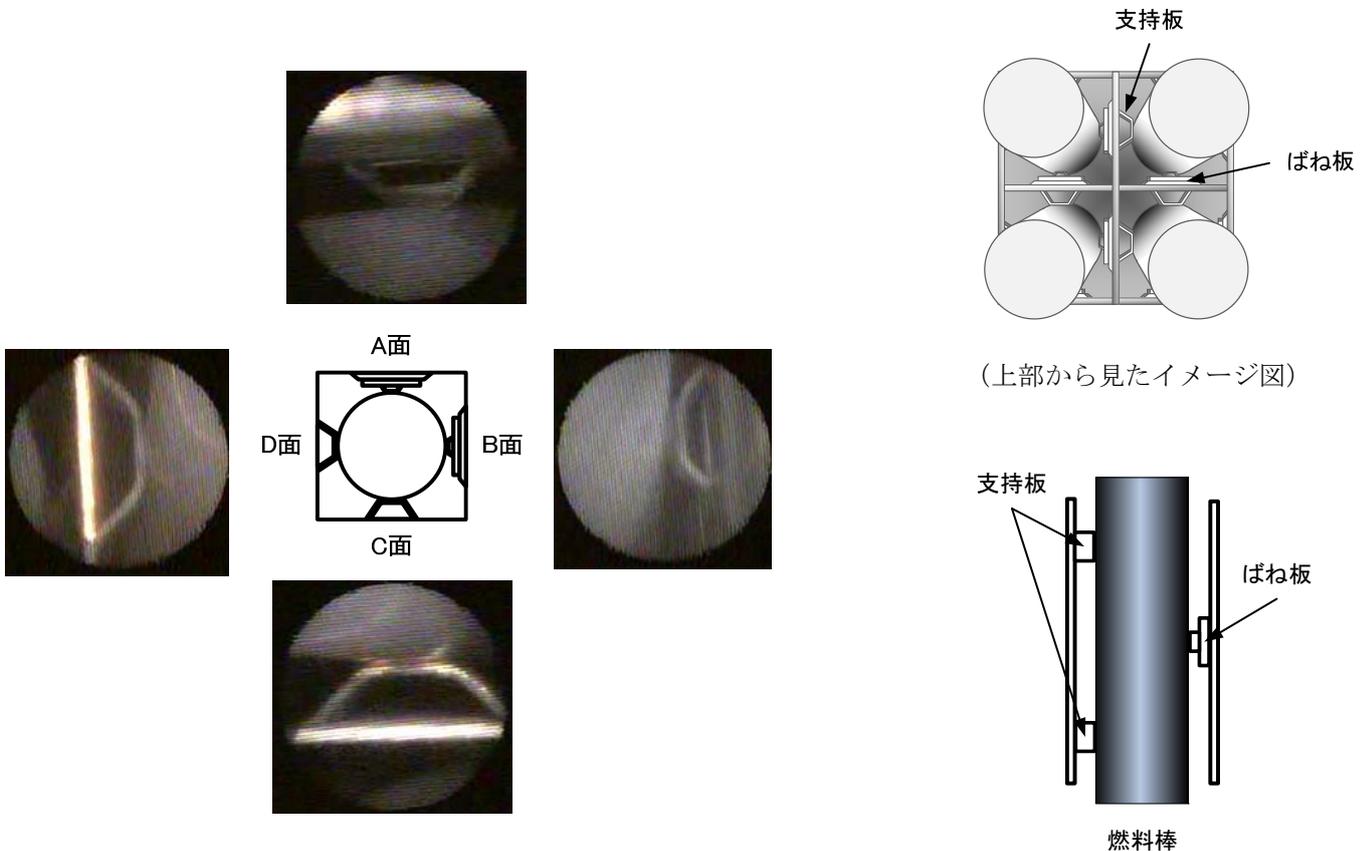
図1 健全燃料棒、第1支持格子内の外観 (代表例：C-3)

漏えい燃料棒(燃料棒位置:C-15)の第1支持格子内において隙間等が認められたことから、第1支持格子内全ての燃料棒についてファイバースコープにより調査した結果、隙間等の異常は認められなかった。

隙間等が認められた燃料棒（燃料棒位置：C－1 5）以外に、隙間等は認められなかった。

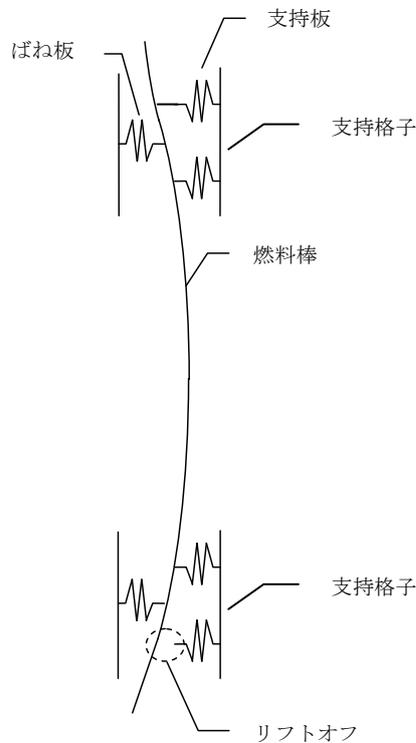
図1 リフトオフの概要

リフトオフは、図 1 に示すように、燃料棒と支持格子との相対的な傾きにより、一方の支持板またはばね板に浮き上がりが発生する事象である。

リフトオフ発生の要因として考えられる項目およびその評価結果を表 1 に示す。評価結果より、支持格子のばね力が低下した場合には、リフトオフを発生させるのに必要なモーメント*¹が低下するため、燃料棒曲がりなど他の要因と重畳してリフトオフが発生する可能性があることが確認された。

燃料集合体の構造解析モデルによる解析で求めた第 1 支持格子位置でのリフトオフ発生モーメントに比べ、実機で生じるモーメントは 0.3% タイルボウ時でも小さいことから、リフトオフが発生する可能性は非常に小さいものと考えられる。また仮に発生したとしてもその後の摩耗の進展は非常に緩やかで限定的であると考えられる。

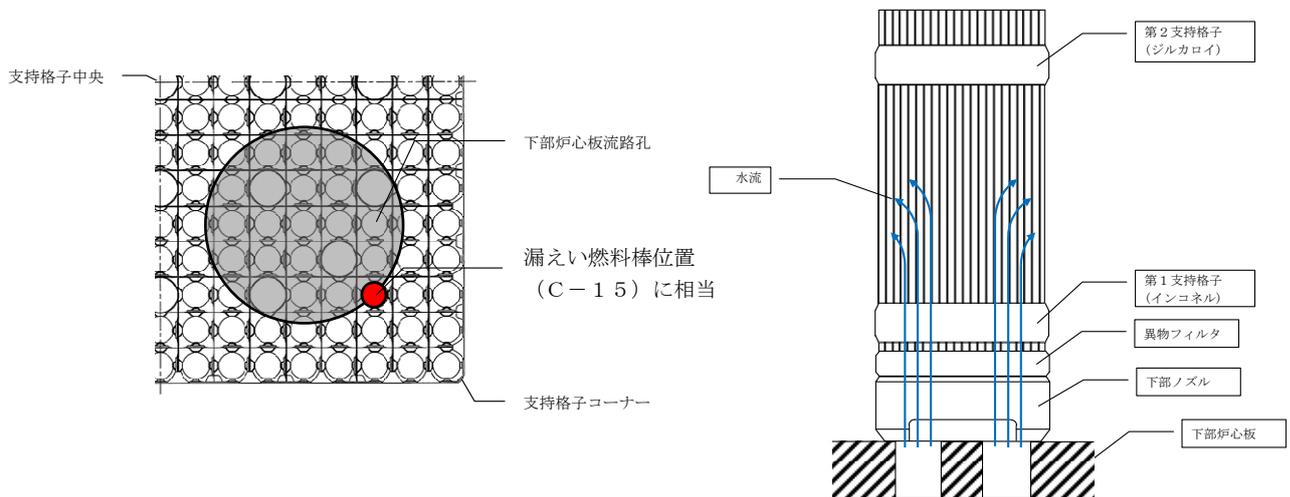
図1 下部炉心板流路孔と漏えい燃料棒との位置関係

下部炉心板には、1次冷却材が通過する流路孔が設けられており、図1に示すように、今回漏えいが認められた燃料棒は流路孔の周辺部に位置している。燃料集合体内部に1次冷却材が流入する過程において、流入当初は流路孔直上で軸流速が大きいですが、その後、1次冷却材が燃料集合体内部を上昇し、軸流速が平坦化していく過程で横流れが生じ、この横流れが、燃料棒の漏えいに何らかの影響を与えている可能性が考えられる。そこで、燃料集合体の下部の流況を、数値計算による流体解析により評価した。

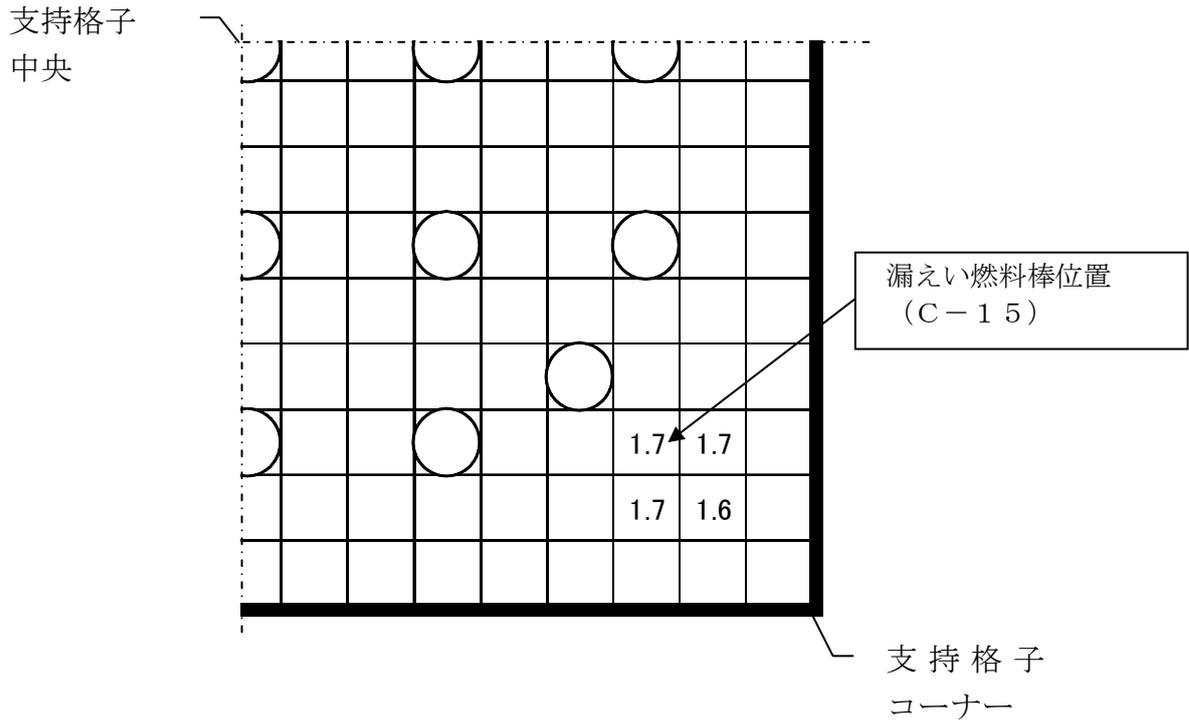
図3 燃料棒周りの横流れ強さの相対値
(燃料集合体内の全燃料棒の平均値を1とした場合の相対値)

調査の結果、今回漏えいが発生した燃料棒位置付近で、横流れ強さが比較的大きいことを確認した。

その結果、図3に示すように、漏えい燃料棒位置及びその近傍において、燃料棒を振動させる横流れ強さが燃料集合体内の全燃料棒の平均値に対して約1.7倍と相対的に大きいことが確認できた。

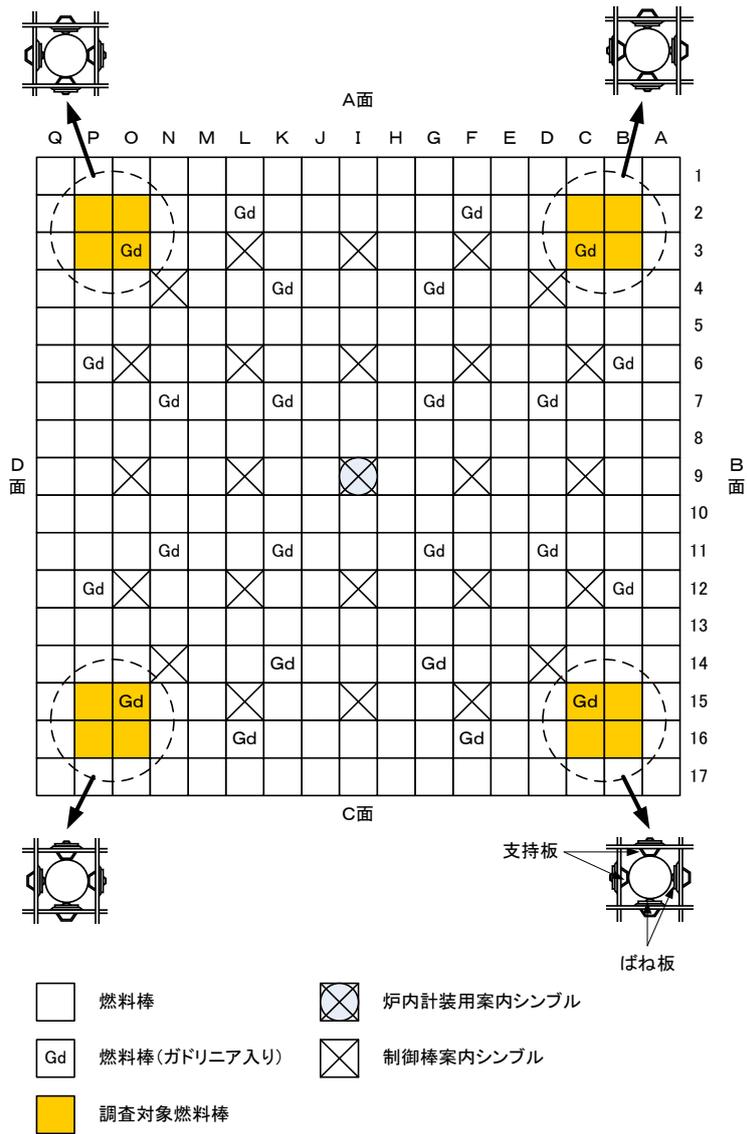
ファイバースコープ追加調査範囲について

燃料集合体下部の流況に対する評価結果から、今回の漏えい燃料棒位置（C-15）を含む1次冷却材の横流れ強度が相対的に大きい第1支持格子内各コーナー部の16本を調査対象とする。

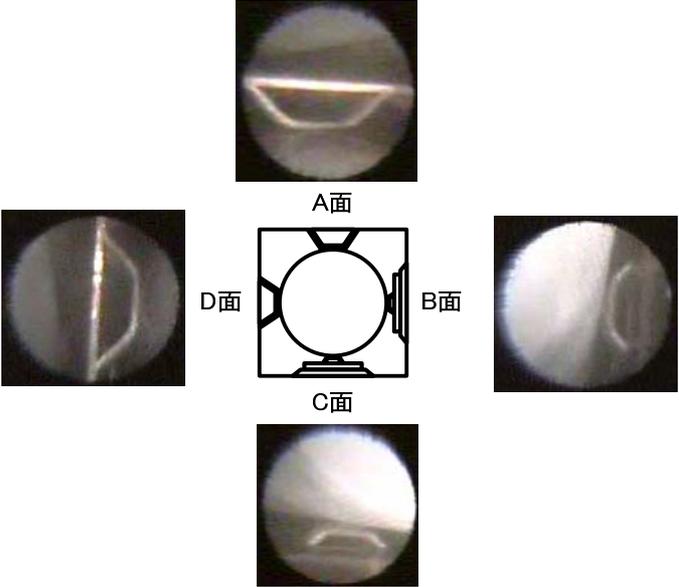
異常なし
MS3L01

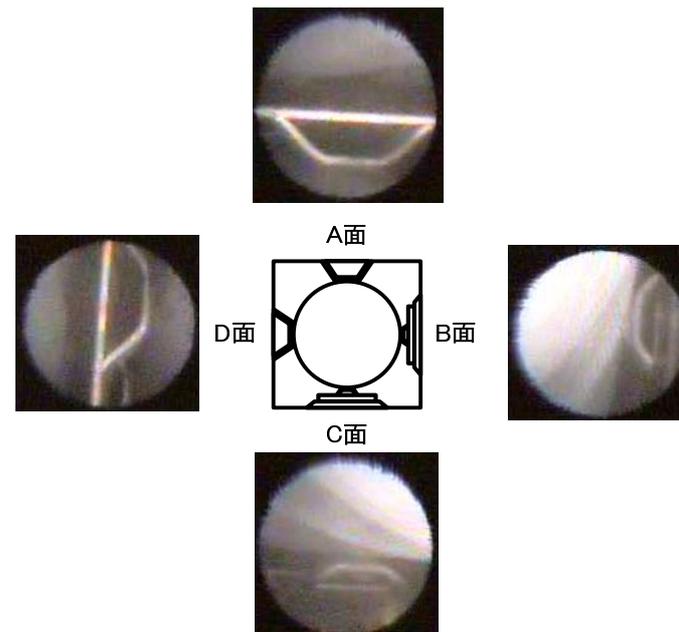
異常なし

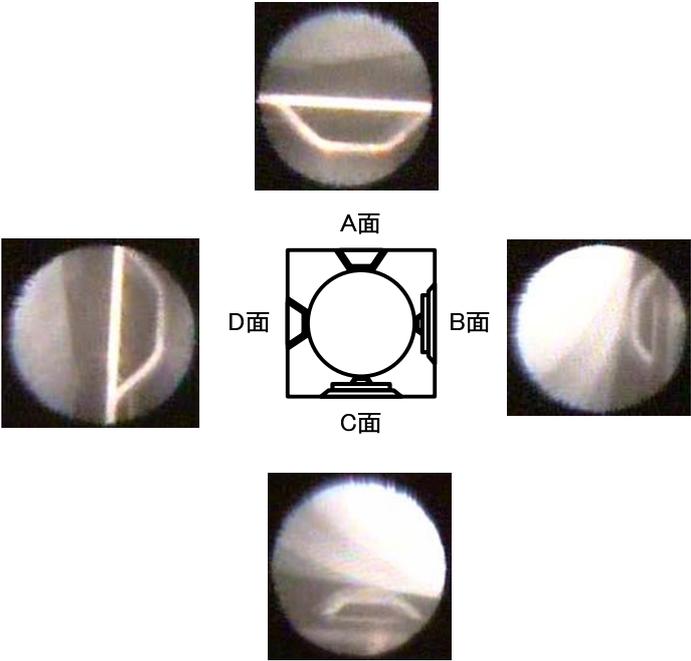
<p>A面</p> <p>D面 B面</p> <p>C面</p>	異常なし
MS3M03

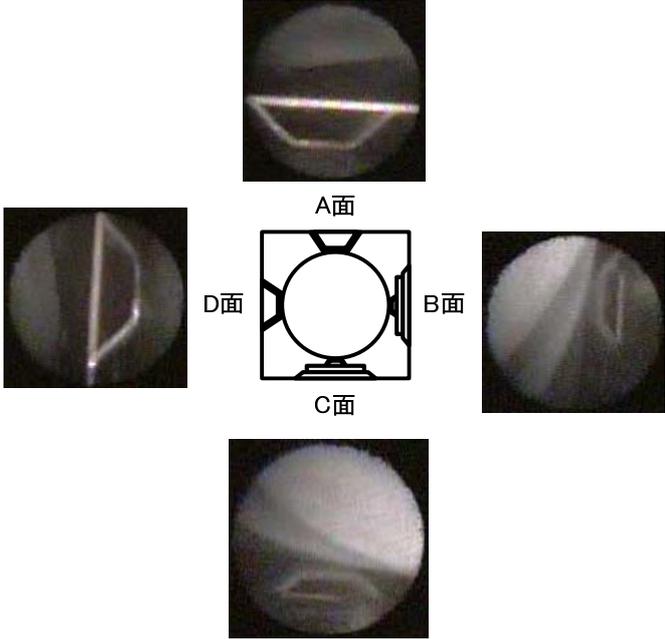
<p>A面</p> <p>D面 B面</p> <p>C面</p>	異常なし

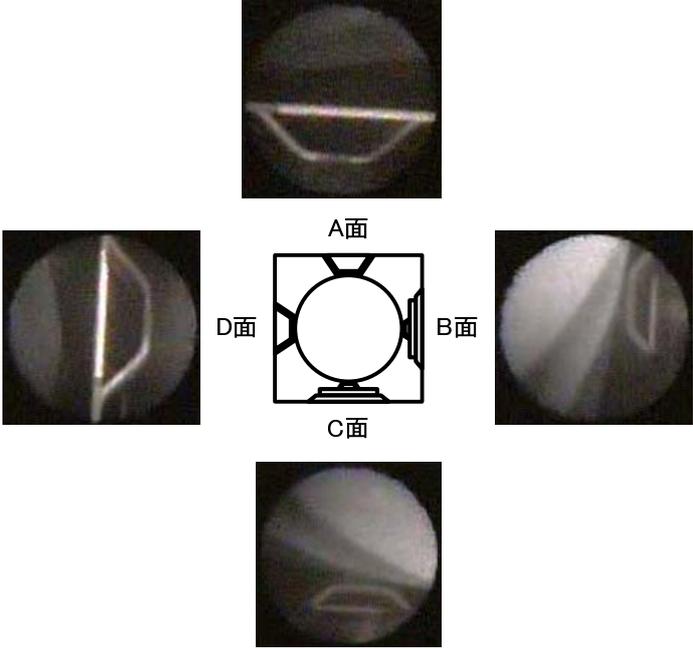
異常なし
MS 3 O 2 9

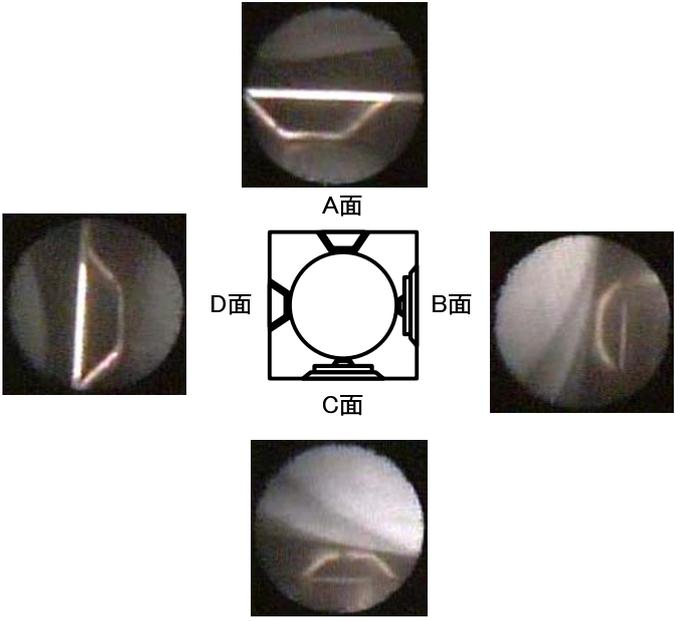
異常なし
