伊方発電所第2号機アスファルト供給配管からの漏えい
他2件に係る報告書の提出について

伊方発電所第3号機

廃棄物処理室チラーユニットの不具合について

四国電力株式会社

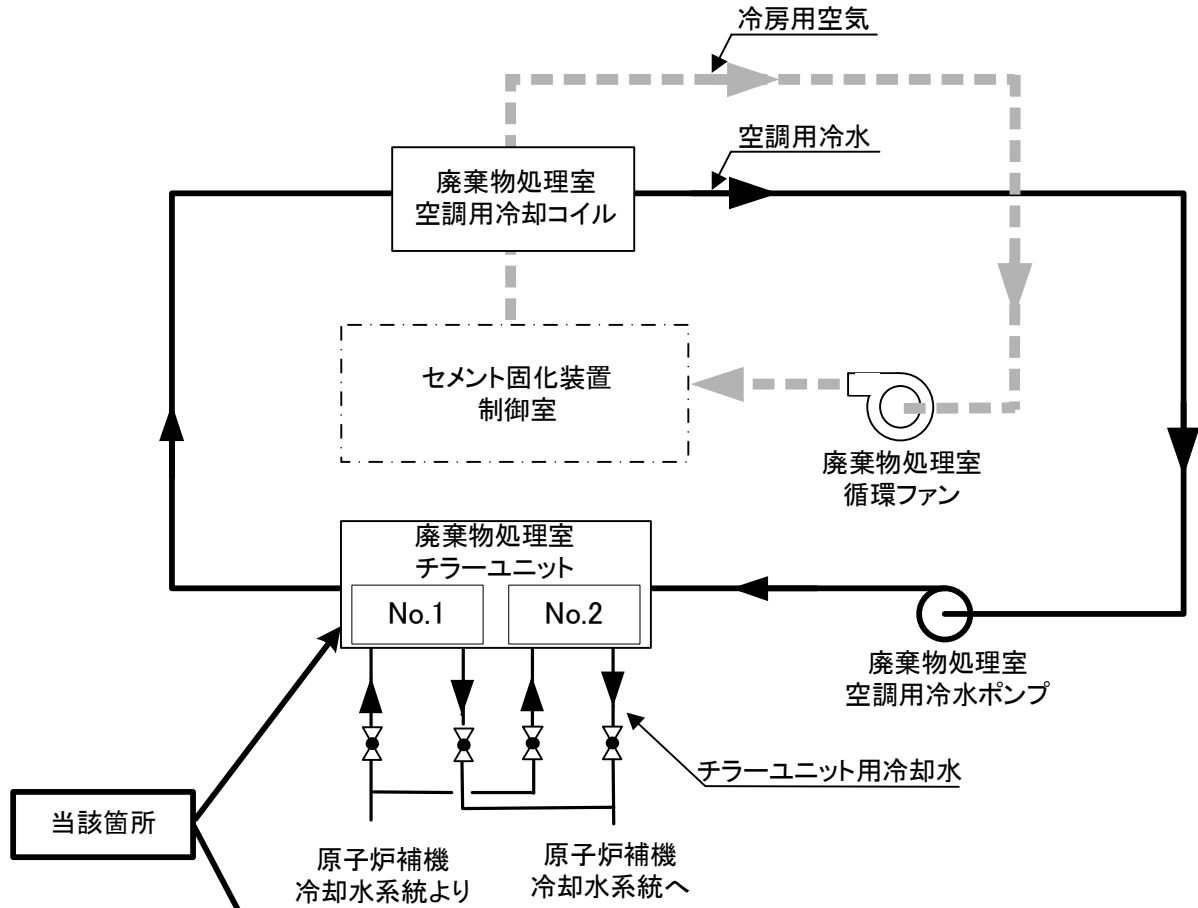
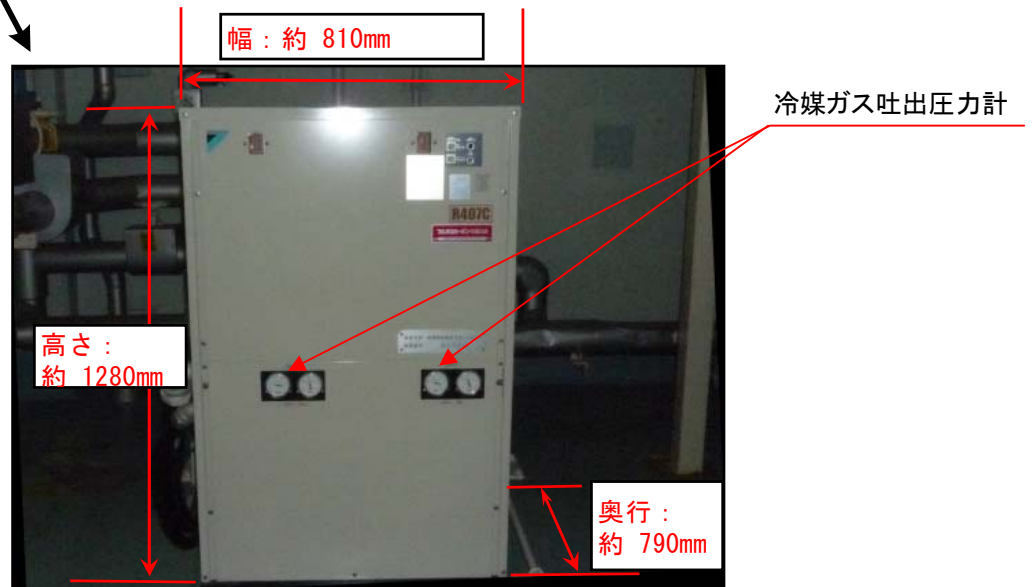
伊方3号機 セメント固化装置廃棄物処理室空調 概略系統図

伊方発電所3号機は、通常運転中（定格出力：890MW）のところ、平成21年12月8日23時14分にセメント固化装置廃棄物処理室チラーユニット3号*1が停止した警報が発信した。

調査の結果、当該チラーユニット（No.1）の凝縮器に通水している冷却水（原子炉補機冷却水）の流量が低下していることが判明したため、冷却水出入口弁の分解点検、凝縮器内部の洗浄を行い、冷却水を適正な流量に調整し、平成21年12月18日10時30分、通常状態に復旧した。

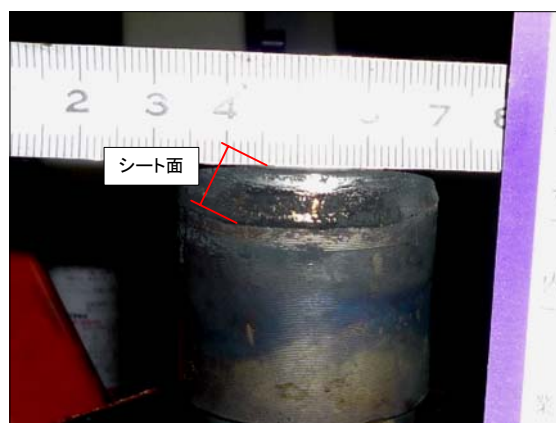
冷却水入口弁、出口弁の分解点検を実施した結果、出口弁の弁体・弁座シート面およびその周辺に黒色のスケール(マグネタイト*²)が認められた。入口弁にはスケールの付着はなかった。(添付資料-2)

当該チラーユニットが停止した原因は、原子炉補機冷却水系統に溶け込んでいるスケールが冷却水出口弁のシート部に長期に渡り徐々に付着したことにより、冷却水流量が低下し、その結果、冷媒ガスが十分に凝縮されなくなったことから、冷媒ガスを凝縮している凝縮器内の冷媒ガス圧力が安全装置の作動圧力まで上昇して、チラーユニットの停止に至ったものと推定される。また、冷媒ガスの凝縮状況を示す吐出圧力計には通常圧力範囲が表示されていなかったことから、監視が容易ではなかったものと推定する。

弁体 分解状態
(シート面にスケール付着)

(1) 冷却水出口弁および凝縮器（冷却コイル）に付着したスケールを取り除き、冷却水流量を通常運転流量に調整した。

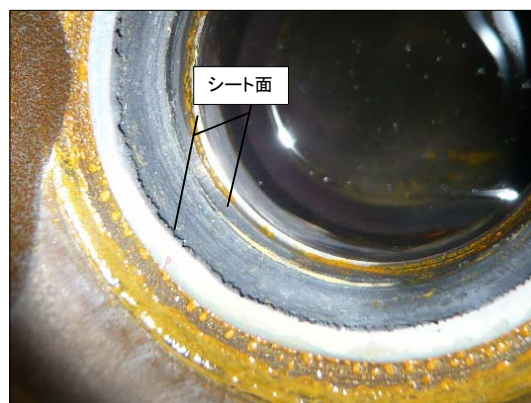
弁座 分解状態
(シート面にスケール付着)

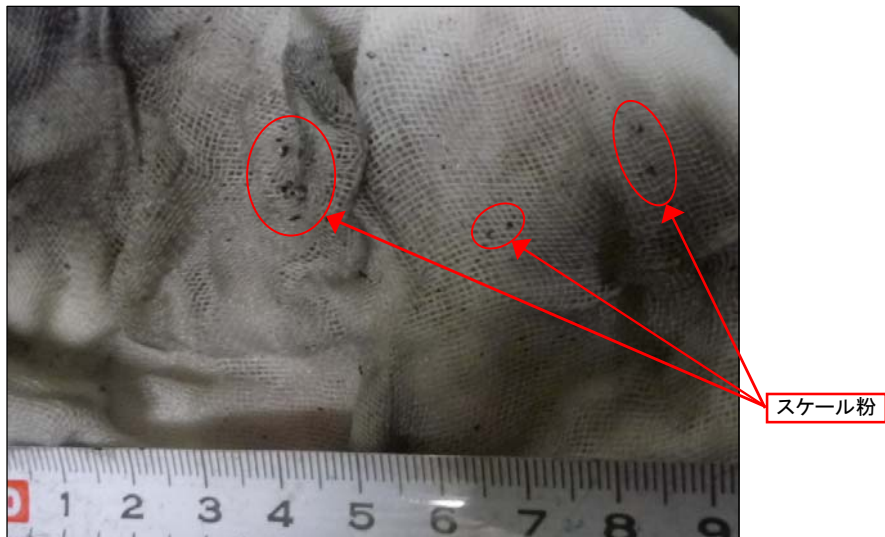
凝縮器内部洗浄で採取したスケール粉

チラーユニット冷却水入口側ドレン弁から凝縮器(冷却コイル)に向かってエアブローを実施し、冷却水出口弁よりガーゼにて排出物を採取したところ、スケール粉が認められた。(添付資料-3)
