伊方発電所第2号機アスファルト供給配管からの漏えい
他2件に係る報告書の提出について

高圧圧縮減容装置 油圧系統接続部からの油漏れについて

平成 2 2 年 2 月
四国電力株式会社

伊方発電所 圧縮減容固化設備
高圧圧縮減容装置 油圧系統接続部からの油漏れについて

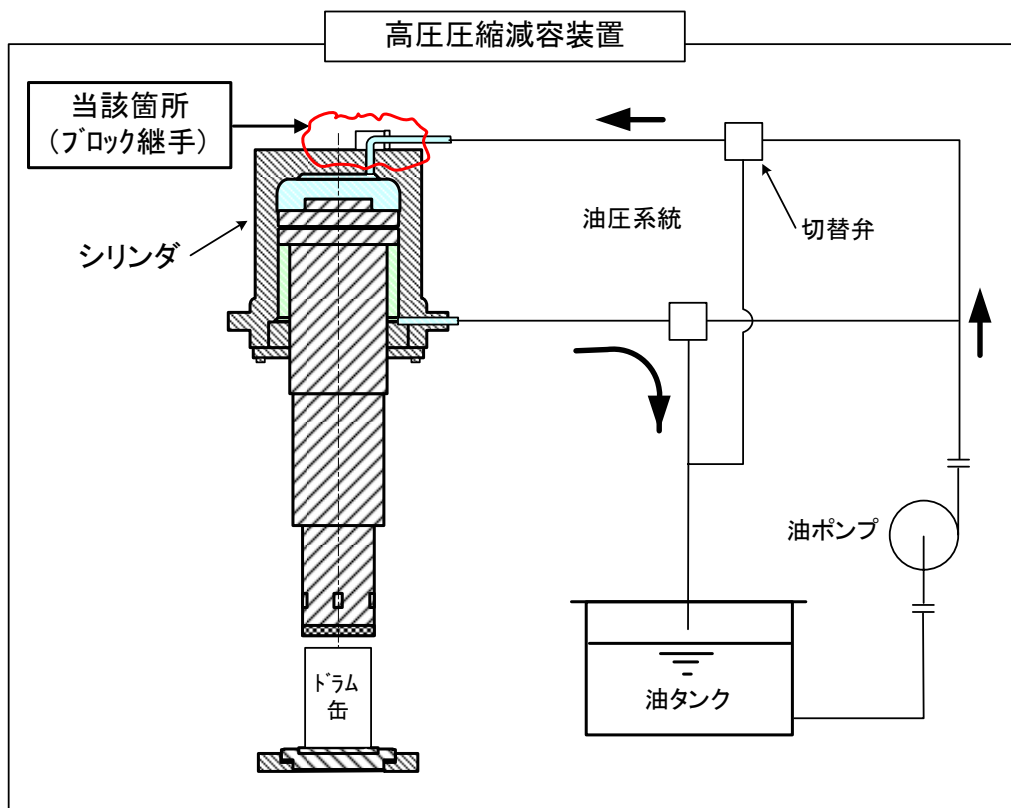
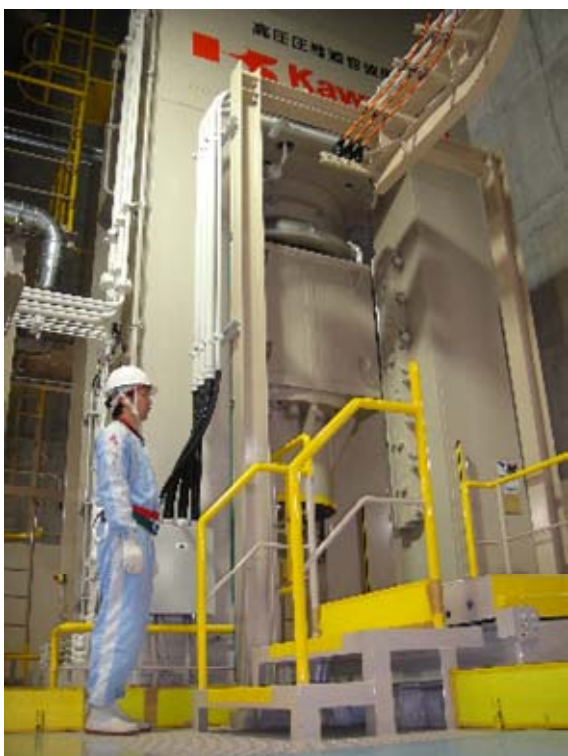
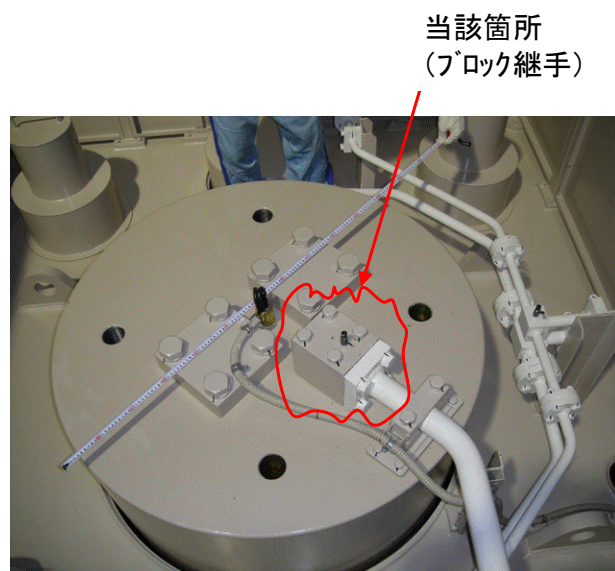
伊方発電所 高圧圧縮減容装置概要図

調査の結果、高圧圧縮減容装置の上部にある油圧系統接続部（ブロック継手）を取り付けているボルトにわずかな緩みがあり、合わせ面のOリングの一部が装着溝からはみ出して損傷し、油（約2リットル）が漏れ出ていたことを確認した。

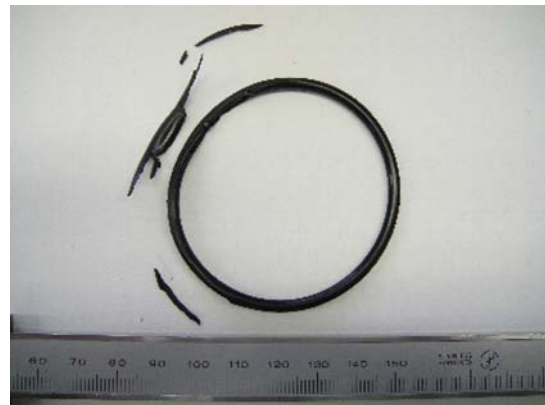
Oリングを外観調査した結果、合わせ面のOリング装着溝に装着されていたが、一部が損傷し、紐状の破片が認められた。

なお、Oリング装着溝からはみ出して取り付けられた際に見られるような局部的に圧縮された変形（偏平）は認められなかった。

当該ブロック継手を取り付けているボルトの締め付け力不足により、合わせ面にわずかな隙間ができていたため、装置運転時のシリンダ油圧（約30MPa）によりOリングの一部が装着溝から押し出されて損傷し、油漏れに至ったものと推定される。

取り出したOリング 材質: ニトリルゴム
内径: 約55mm
太さ: 約3mm

Oリング破片

- (1) 当該ブロック継手のOリングを新品に取り替えるとともに、当該ブロック継手の復旧に際しては、合わせ面の隙間がなくなるまで取り付けボルトを締め付け、油漏れのないことを確認した。
- (2) 高圧圧縮減容装置において、Oリングが入ったブロック継手（配管フランジを含む）を取り付ける場合は、合わせ面の隙間がないことを隙間ゲージ等で確認するよう、作業要領書に記載する。

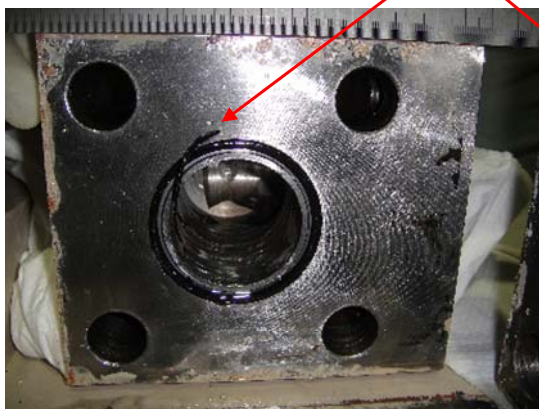
当該ブロック継手を分解した結果、合わせ面に腐食・変形等の損傷はなかった。

ブロック継手分解状況
(ブロック継手側)

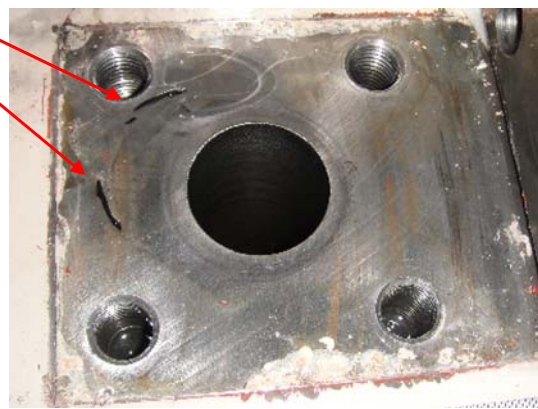
ブロック継手分解状況
(シリンダ側)
