伊方発電所第3号機 第2 低圧給水加熱器 3 B 入口抽気温度計の指示不良
他5件に係る報告書の提出について

伊方発電所第3号機
復水器内の復水導電率上昇について

平成22年3月
四国電力株式会社

1. 件 名
伊方発電所第3号機
復水器内の復水導電率上昇について
2. 事象発生の日時
平成21年 9月25日 10時30分
3. 事象発生の設備
伊方3号機復水器ホットウェル3B
4. 事象発生時の運転状況
通常運転中（発電機出力913MW）

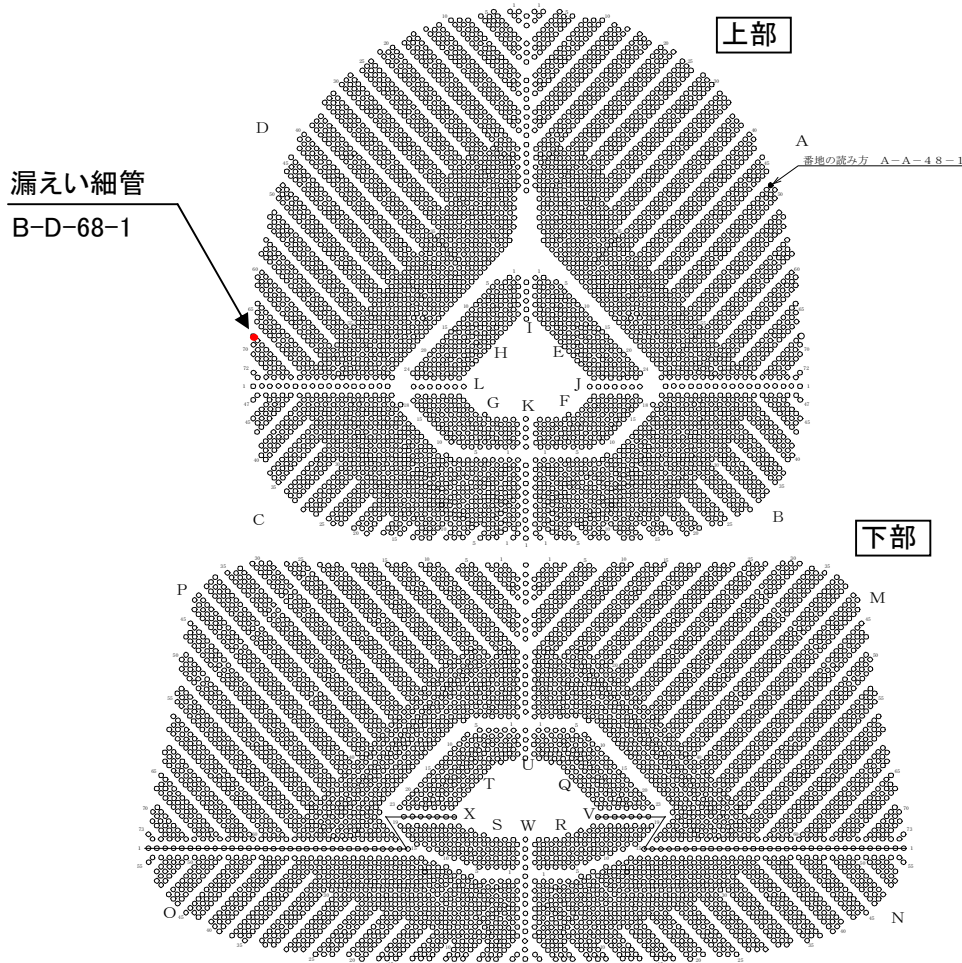
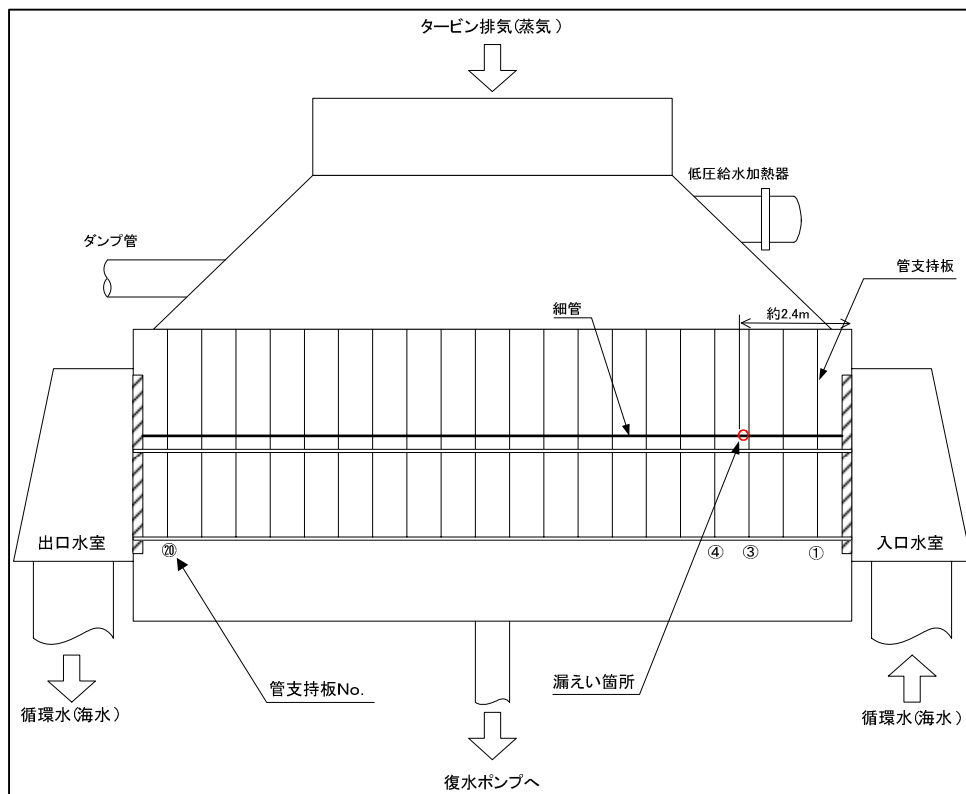
復水器水室3B漏えい箇所位置図

伊方発電所第3号機（定格電気出力890MW）は通常運転中のところ、平成21年9月25日10時30分、2次系の水質異常を示す信号が発信したため、現地を確認した結果、復水器ホットウェル*3Bの導電率が高いこと、また、その後の復水器ホットウェル3Bの水質分析によりナトリウムおよび塩素の有意な検出が認められたことから、細管からの微量な海水漏えいと推定された。

平成22年1月7日開始の3号機第12回定期検査において、漏えいの原因を特定するため、抜管調査等を実施した結果、漏えい細管に微小な貫通穴が1箇所認められた。また、念のため、復水器水室3A、3C、3Dの細管について計17本の施栓を実施した。

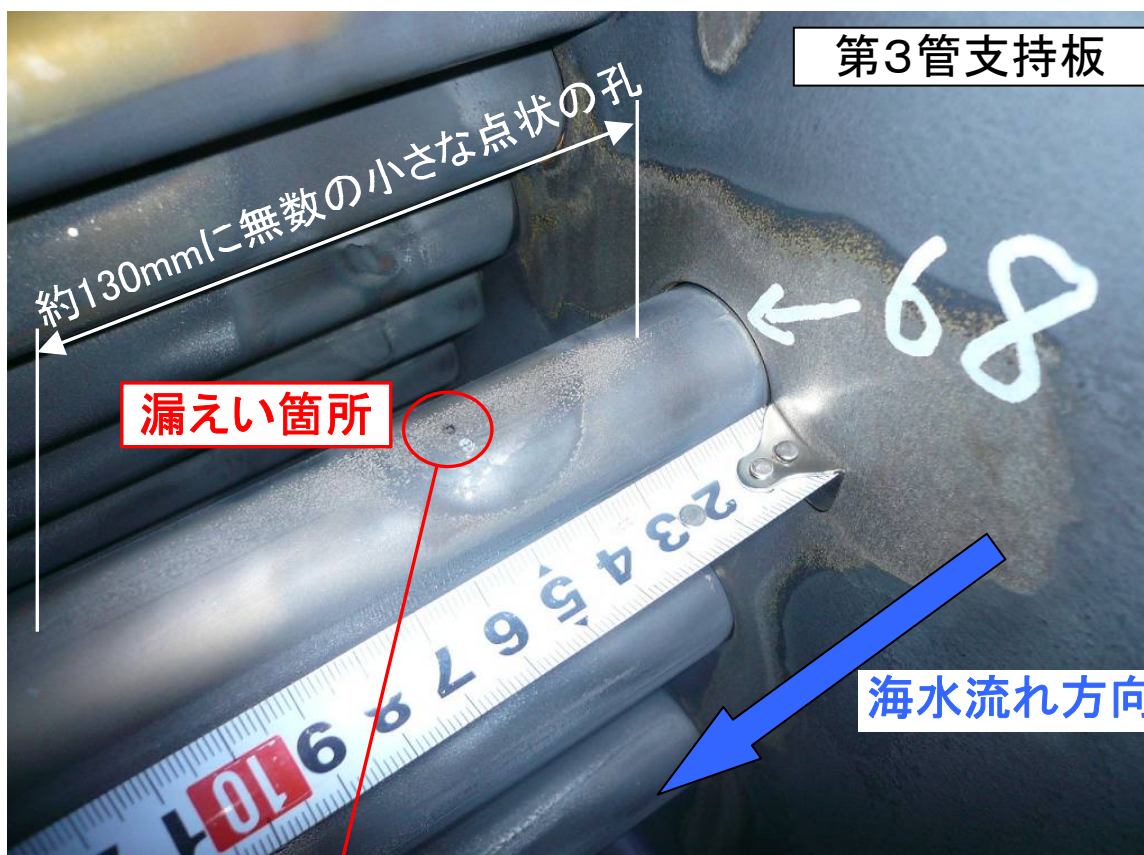
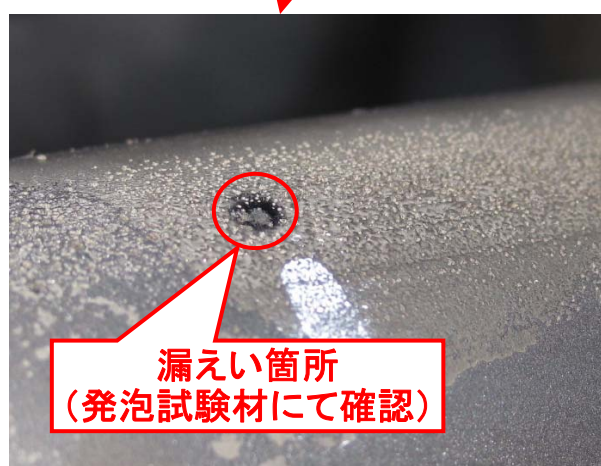
外観目視点検結果

漏えい細管について外観目視点検を実施した結果、第3管支持板と第4管支持板の間の細管上部に、無数の小さな点状の孔が約130mmの範囲で認められた。その他は、特に異常は認められなかった。(添付資料-3)

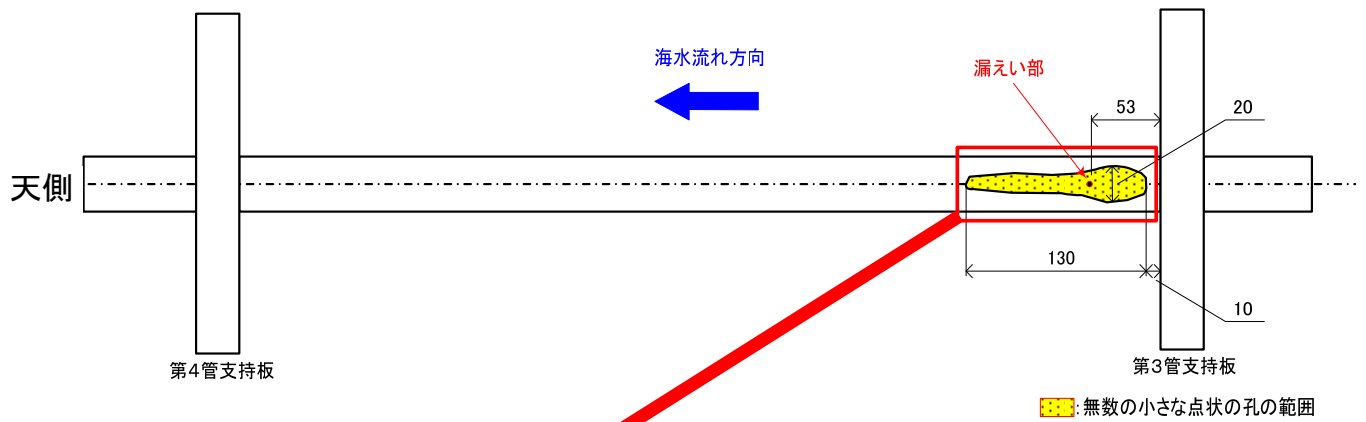
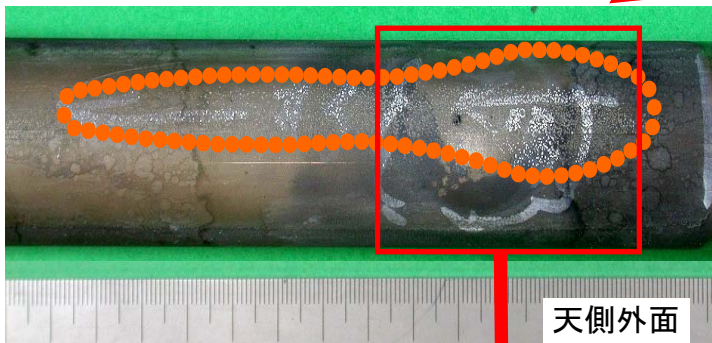
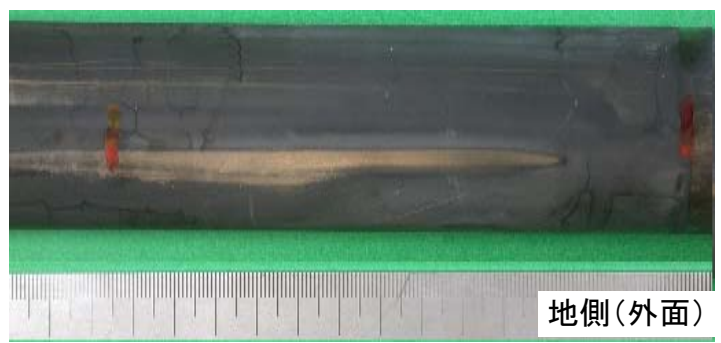
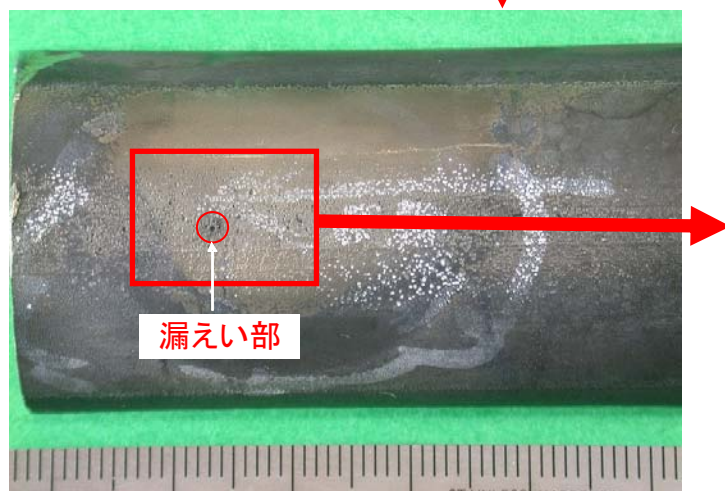
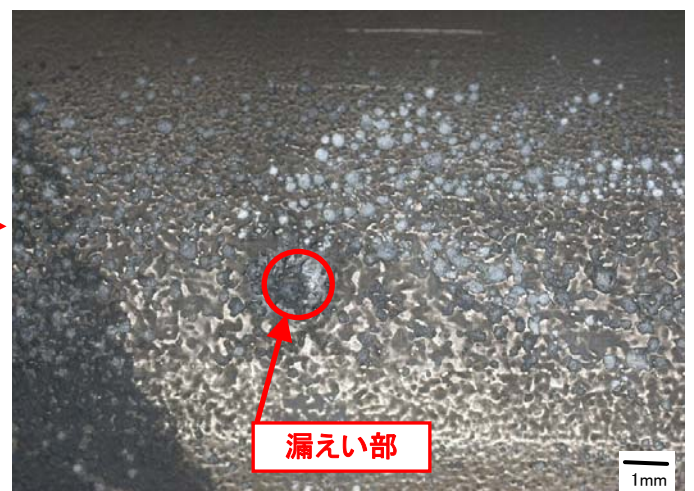
外観観察結果(外面)

細管外面の外観観察を実施したところ、細管上部に無数の小さな点状の孔が、第3管支持板の下流側約10mmの位置から、長さ約130mm、最大幅約20mmの範囲に認められた。(添付資料-4)

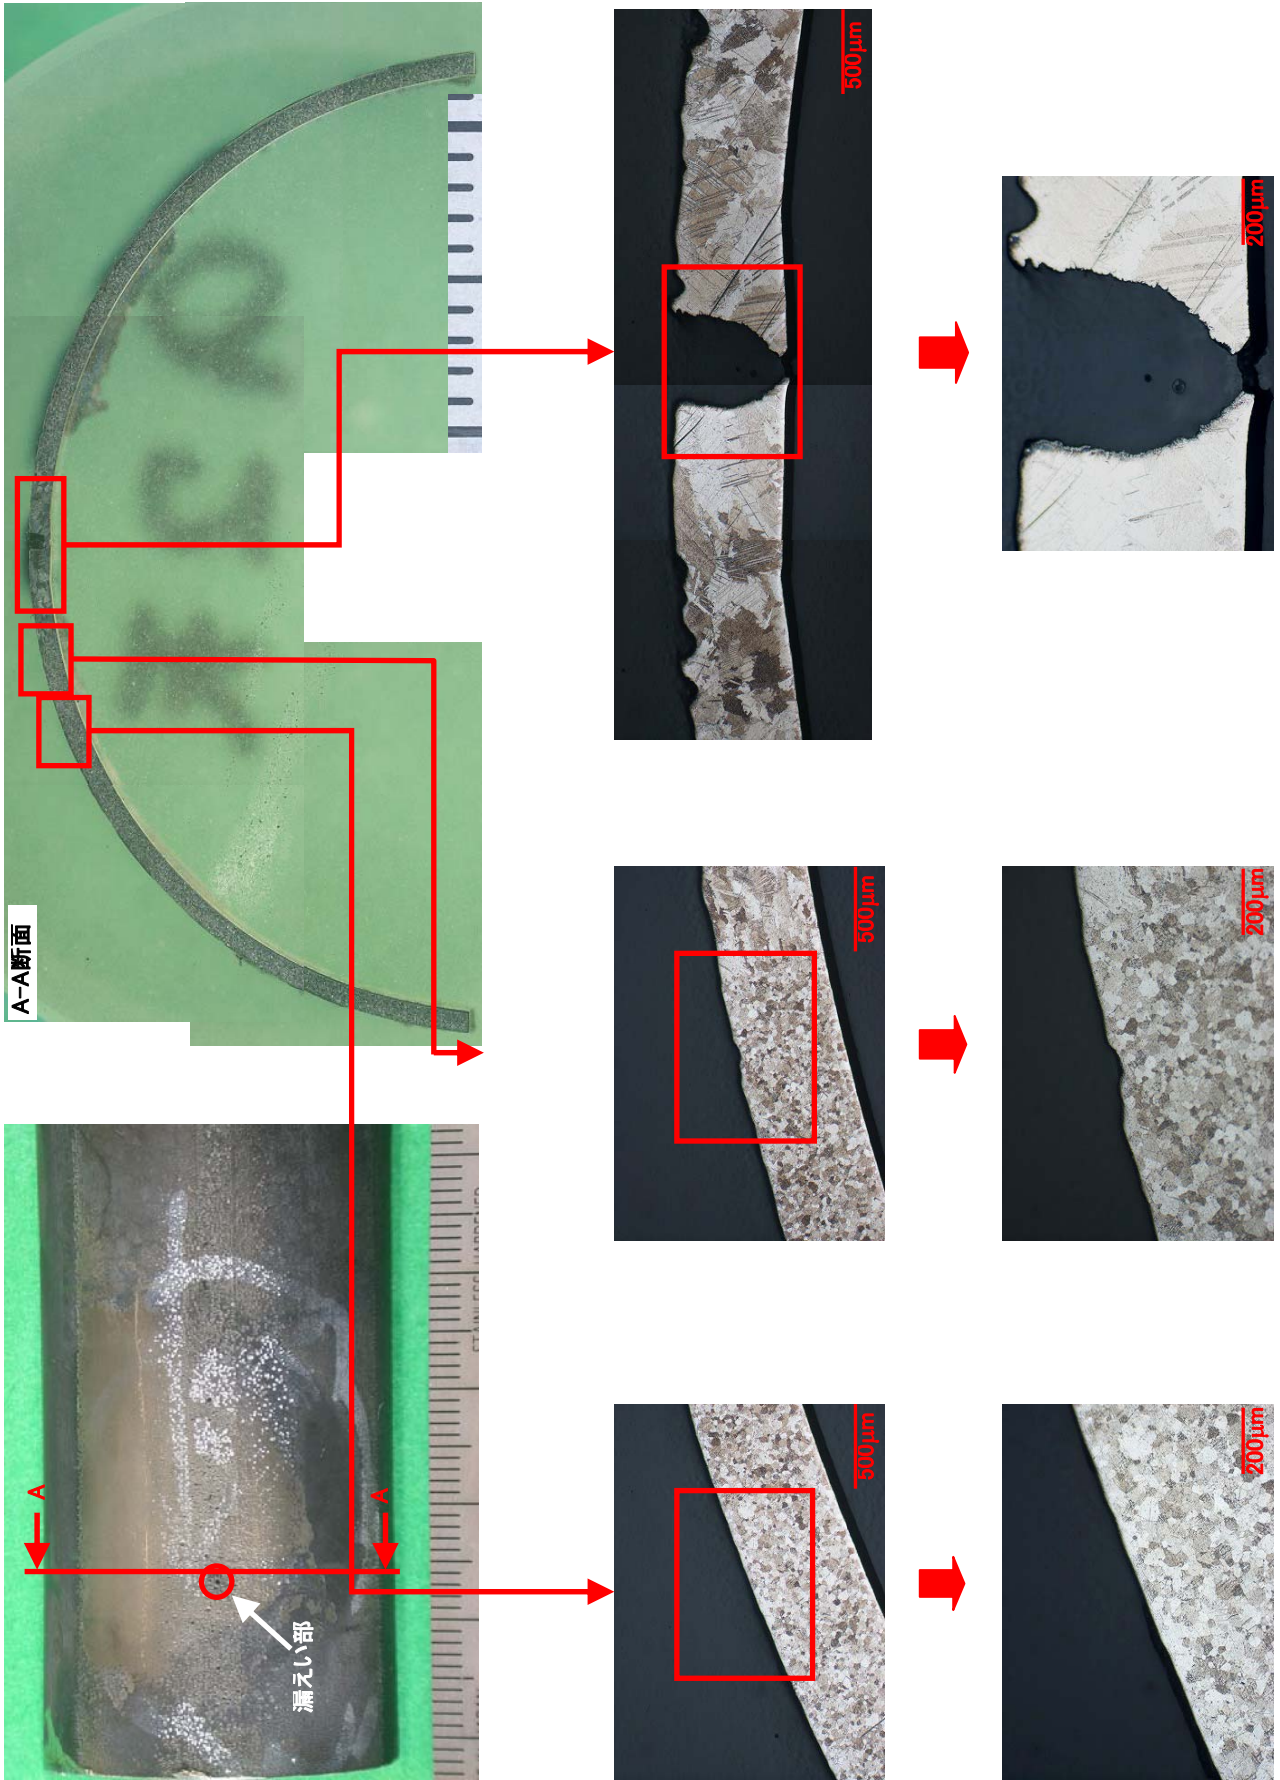
断面ミクロ観察結果[漏えい部]

漏えい部の断面ミクロ観察を実施したところ、貫通孔は外面側が大きく、内面側が小さいU字型を呈していた。また、漏えい部周辺は、減肉部位がノコギリ状となるドロップレットエロージョン*の特徴を有していた。(添付資料-5)

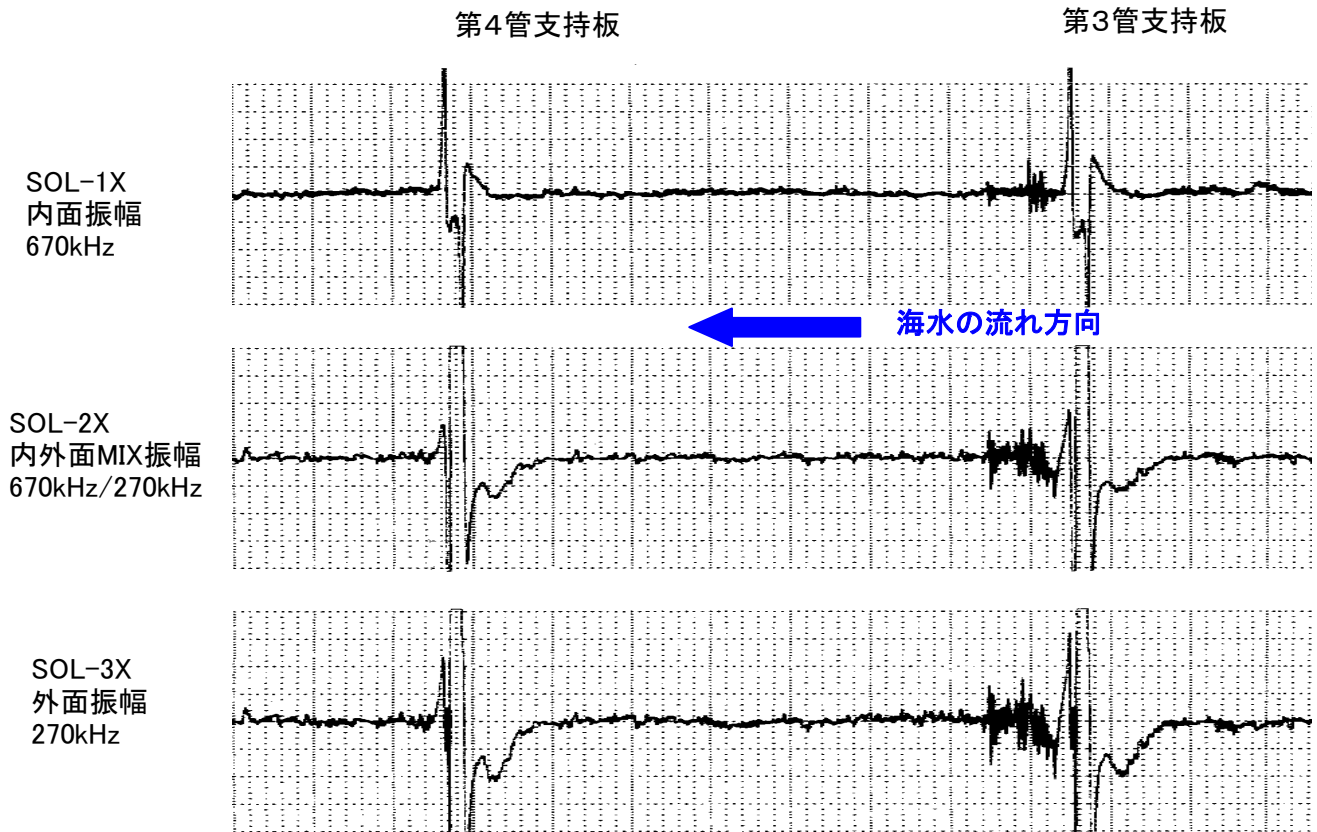
漏えい細管の高感度ECT結果

前回定検にて実施した漏えい細管の高感度ECTの測定結果を確認したところ、漏えい箇所に3波形(内面振幅、内外面MIX振幅、外面振幅)とも連続した微小な信号指示が認められるが、振幅の大きさおよび位相解析結果より、ノイズによる指示と評価していた。(添付資料-6)

3波形(内面振幅、内外面MIX振幅、外面振幅)とも連続した微小な信号が認められるが、振幅の大きさおよび位相解析結果より、ノイズによる指示と評価されていた。

- (3) 流速の早い復水器壁側で施栓を実施した細管廻りの細管については、当面は毎定検、外観目視点検を実施する。また、外周細管の高感度ECTについては、今回の漏えい箇所と同様な波形の有無を確認することとし、その結果、同様な波形が認められた箇所については、目視点検を実施する旨を作業要領書に記載した。

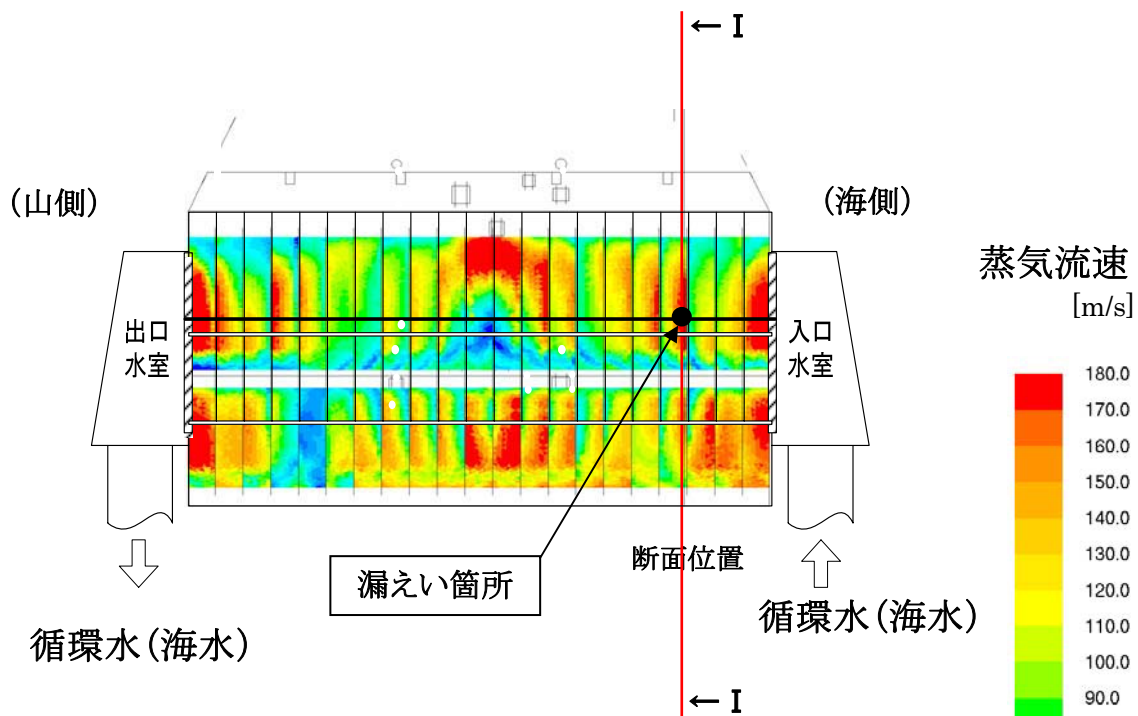
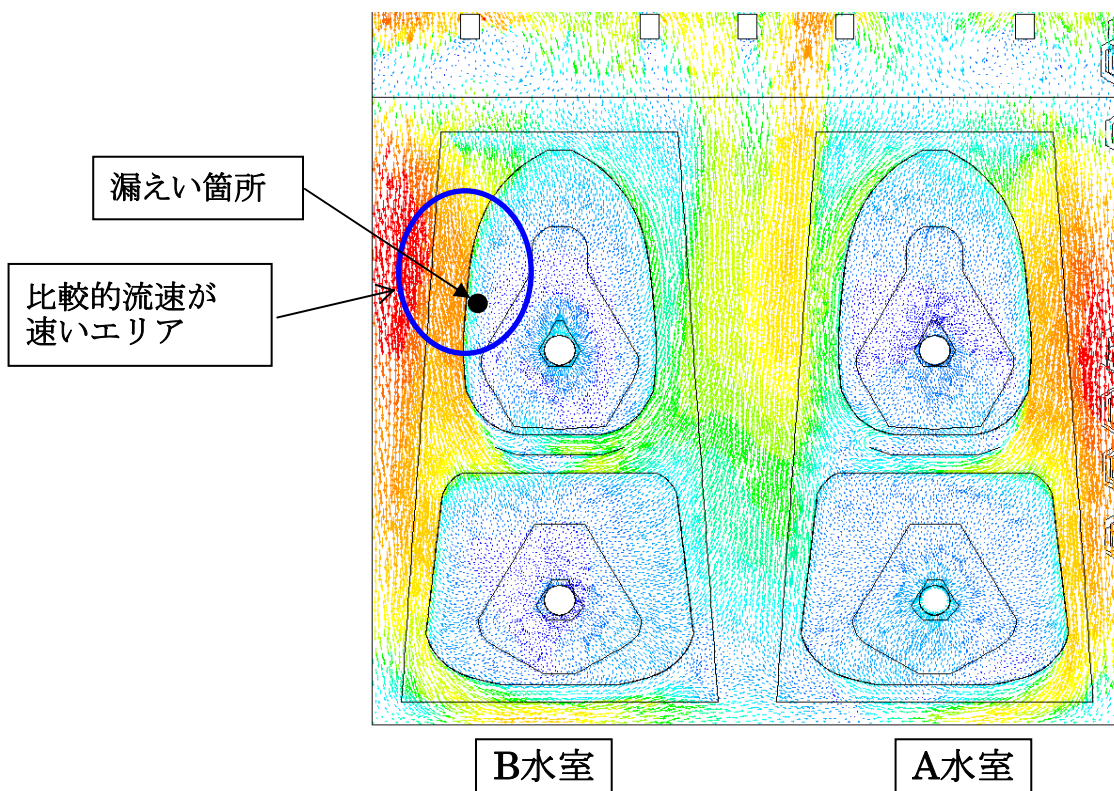
復水器内の流動解析結果

復水器内のタービン排気蒸気流の影響を調査するため、流動解析を実施した結果、復水器胴壁側は中央部に比べて流速が早く、また、漏えい箇所近傍は、その中でも比較的流速が早いエリアであった。（添付資料－7）

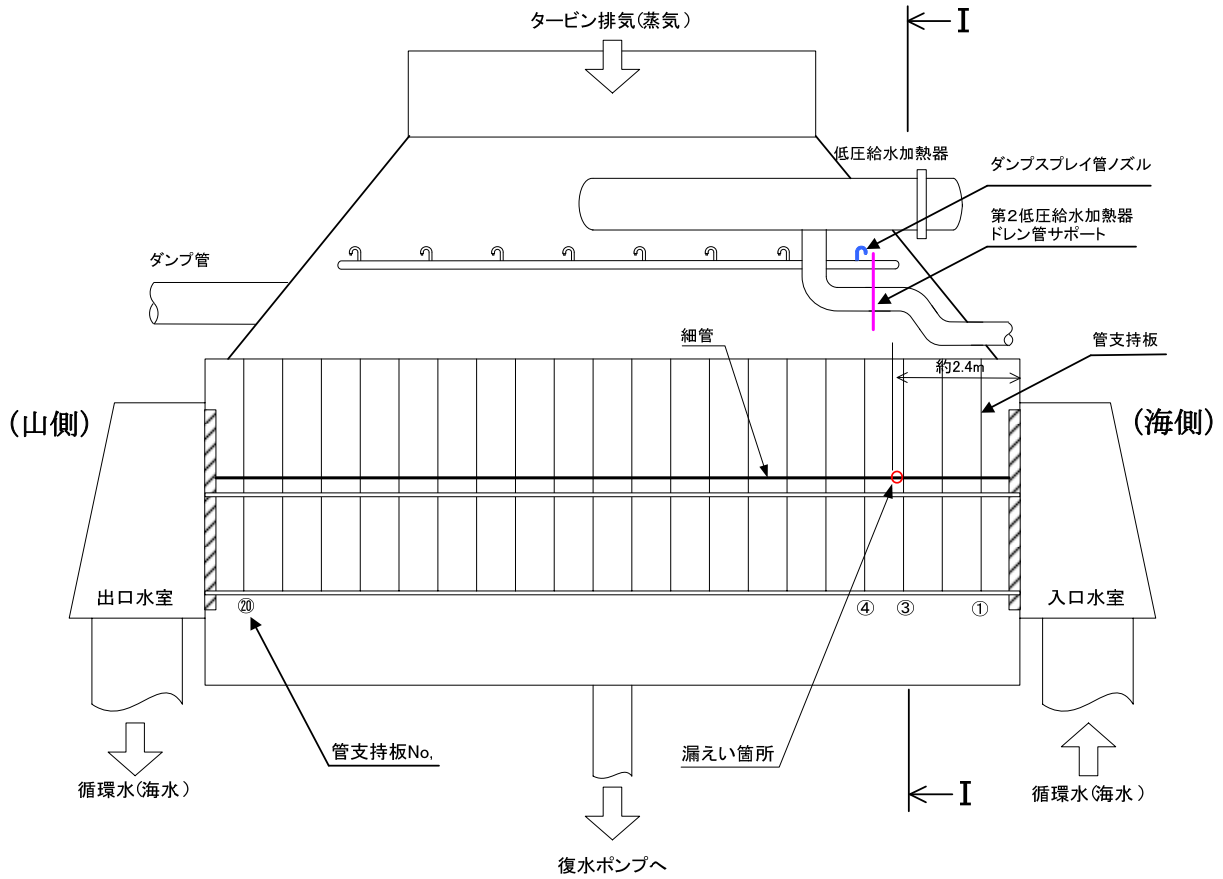
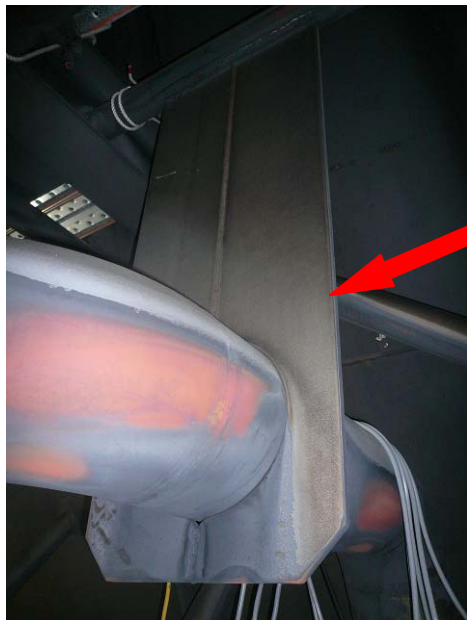
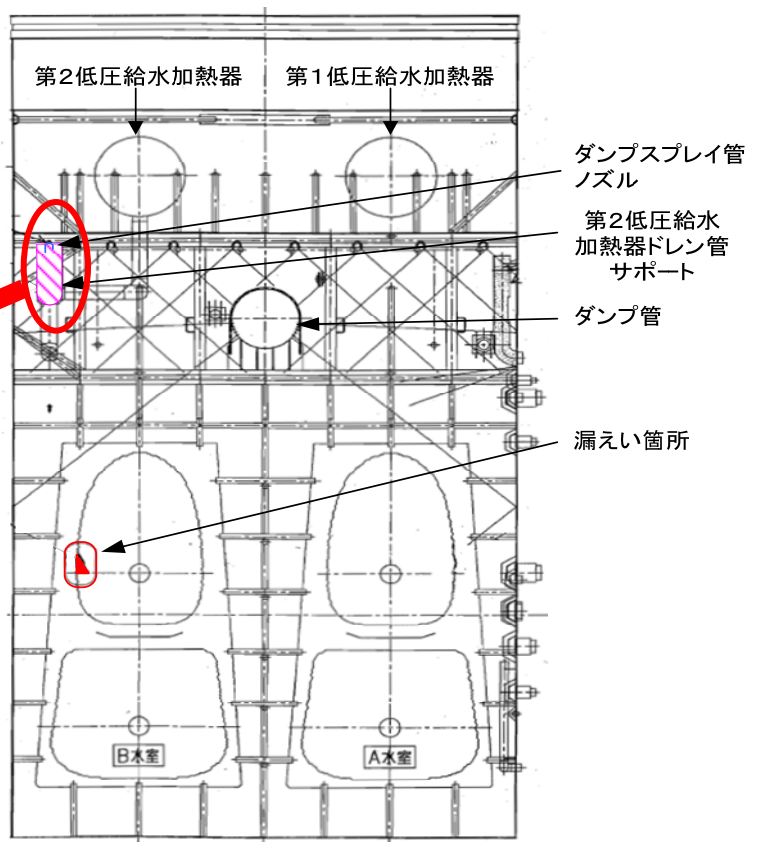
復水器内の管台および内部構造物の調査結果

復水器内の管台及び内部構造物の目視点検を実施した結果、復水器3B水室にはドレン等の管台はないが、漏えい細管の上部にダンプスプレイ*のノズルがあり、そのノズルからの吹き出し付近および漏えい箇所上部に第2低圧給水加熱器のドレン配管のサポート板（板状のサポート）があり、ドレン配管及びサポートは上面に光沢が認められ、サポートには水の路と思われる流れ跡が認められたことから、ダンプスプレイ水がサポート板に当たり、その水がサポート板をつたわって、漏えい箇所に衝突した可能性がある。なお、その他の内部構造物には、漏えい管上部とその他の箇所では特に有意な違いはなかった。

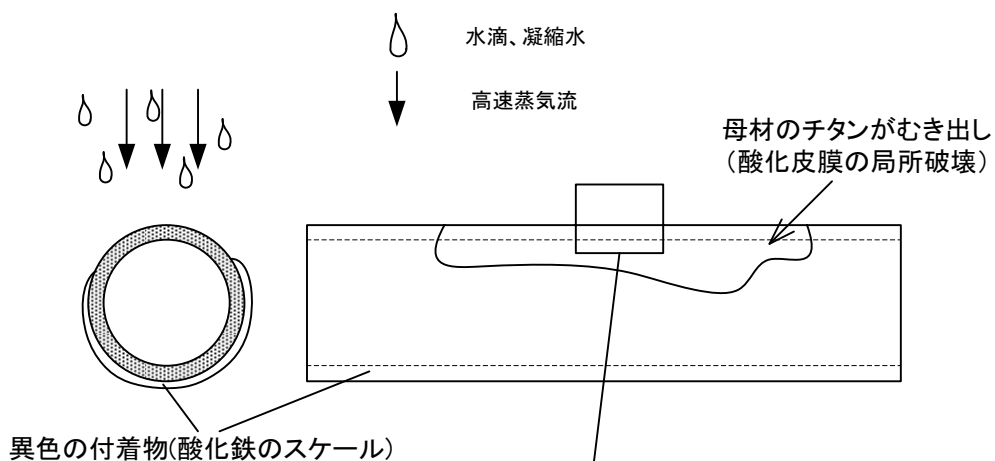
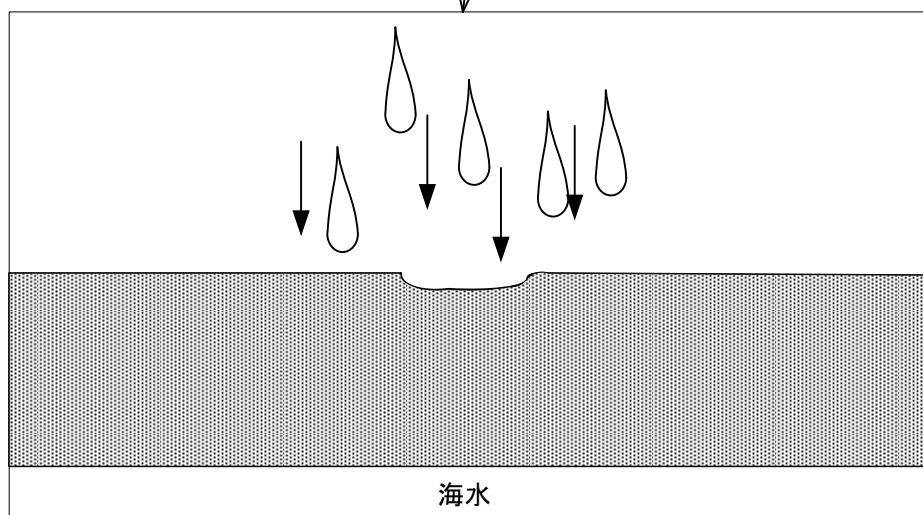
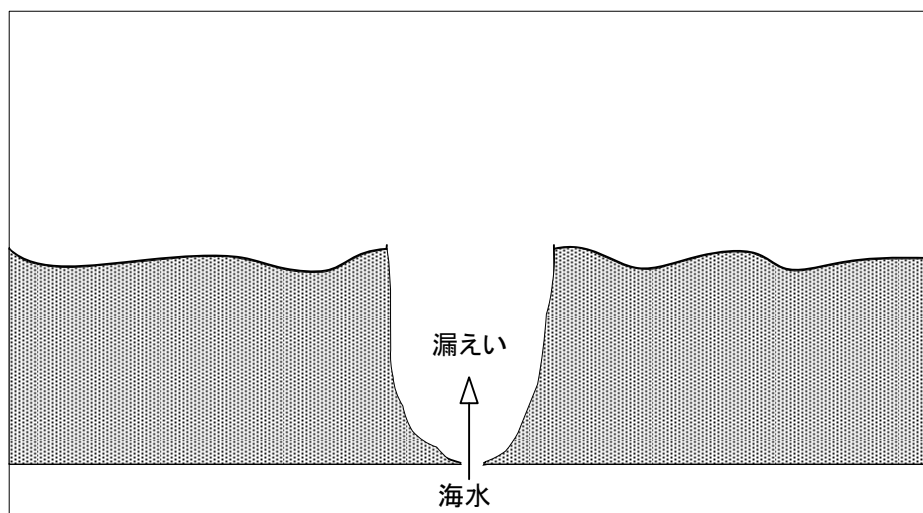
チタン管ドロップレットエロージョンの推定メカニズム

当該管の金属調査等の結果、細管損傷の原因は、細管外面からのドロップレットエロージョンであり、細管外面からの小さな点状の減肉が徐々に進行し、貫通に至ったものと推定される。

ドロップレットエロージョンは、当該箇所近傍は蒸気流速の速いエリアであること、また、当該部はダンプスプレイ水が第2低圧給水加熱器ドレン配管のサポート板をつたわって衝突する可能性があることから、当該部に高速の蒸気とともに水滴が衝突して発生したと推定される。（添付資料－9）
