伊方発電所第3号機 第2 低圧給水加熱器 3 B 入口抽気温度計の指示不良
他5件に係る報告書の提出について

伊方発電所第2号機
アスファルト固化装置補助蒸気供給配管からの
漏えいについて

平成22年3月

四国電力株式会社

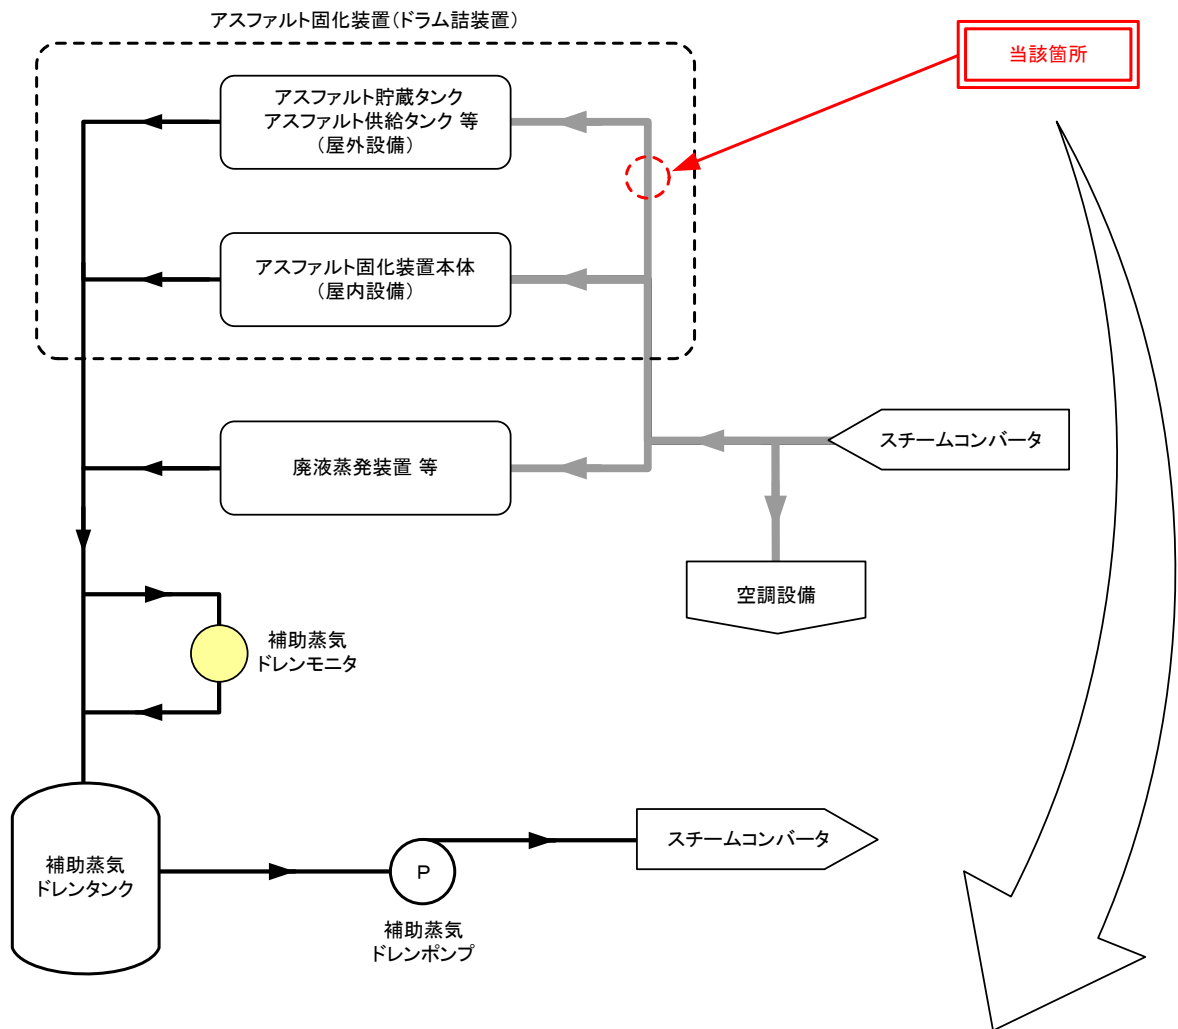
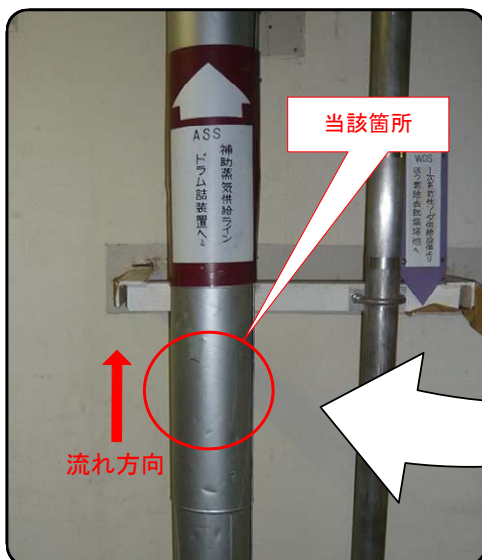
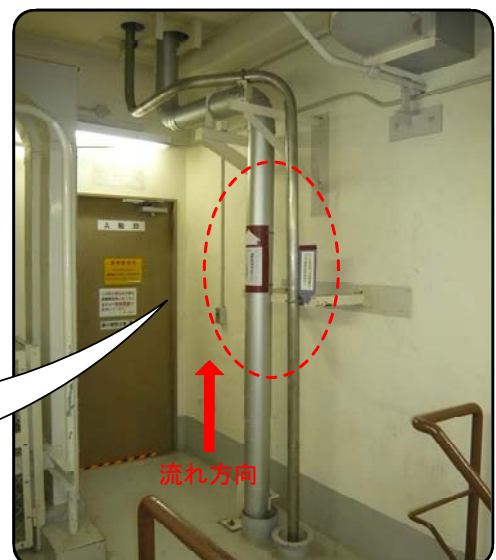
伊方発電所第2号機 アスファルト固化装置まわり概略系統図

伊方発電所第2号機は通常運転中（定格電気出力566MW）のところ、平成21年11月12日10時30分頃、アスファルト固化装置補助蒸気供給配管の保温材表面から蒸気が漏えいしているのを保修員が確認した。（漏えい量は約18リットル）

このため、当該配管を隔離し、外観点検を行った結果、配管溶接部近傍に小さな貫通穴が1箇所確認されたため、当該箇所の配管を新品に取り替えた。

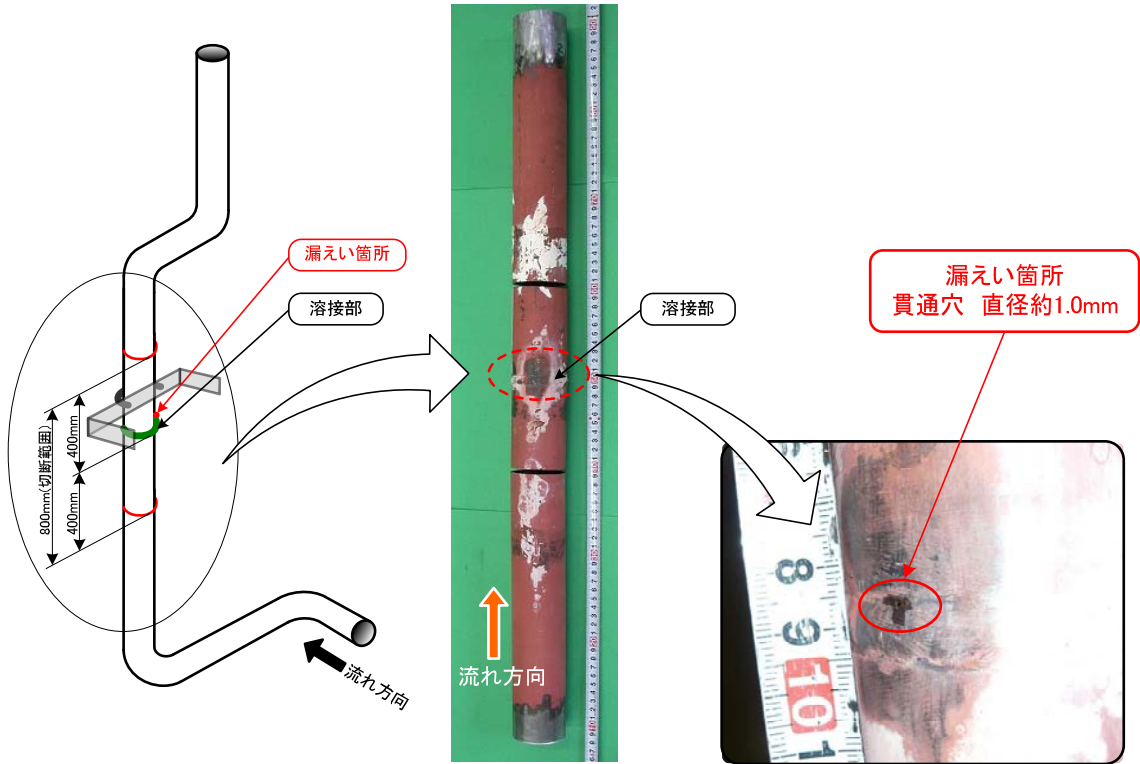
配管外面状況

配管の外面を調査した結果、配管溶接部の下流側端部に1箇所の貫通穴（直径約1.0mm）が認められた。

- (1) 当該箇所の配管を新品（炭素鋼製配管）に取り替えた。
- (2) 次回定検（2号機第22回定検）時に、当該配管のうち垂直配管を耐食性に優れたステンレス製配管に取り替える。
- (3) 補助蒸気供給配管のうち材質が炭素鋼である垂直配管の直管溶接部周辺についても、肉厚測定を実施することとし、点検計画に反映する。
なお、著しい減肉傾向が認められた箇所についてはステンレス製配管に取り替える。

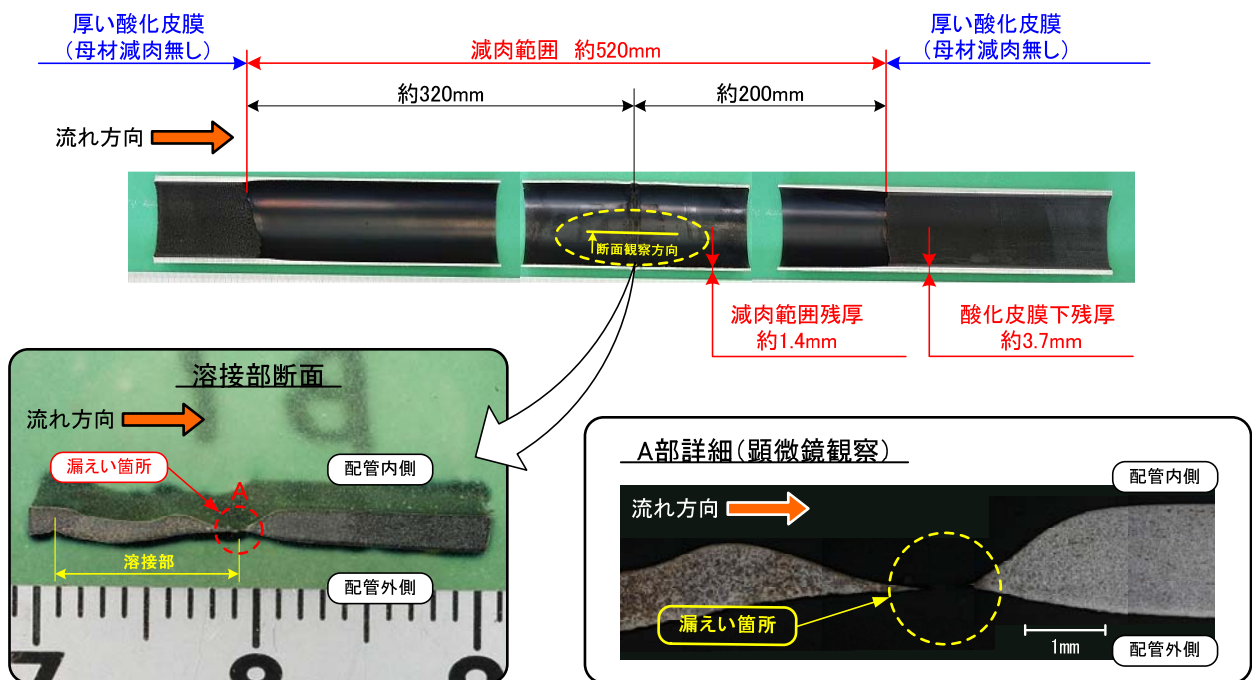
配管内面状況

配管の内面を調査した結果、貫通穴を中心に上流側約320mm、下流側約200mmの範囲（以下「減肉箇所」という。）が減肉しており、特に貫通に至った溶接部下流側端部には顕著な減肉が認められた。

減肉箇所の表面は全体的に滑らかで光沢を有していた。

また、配管の内表面は、全て黒色の酸化皮膜*1に覆われており、特に減肉箇所の上流側および下流側には厚い酸化皮膜の生成が認められた。

なお、酸化皮膜が厚く生成している範囲については、配管母材の減肉は認められなかった。

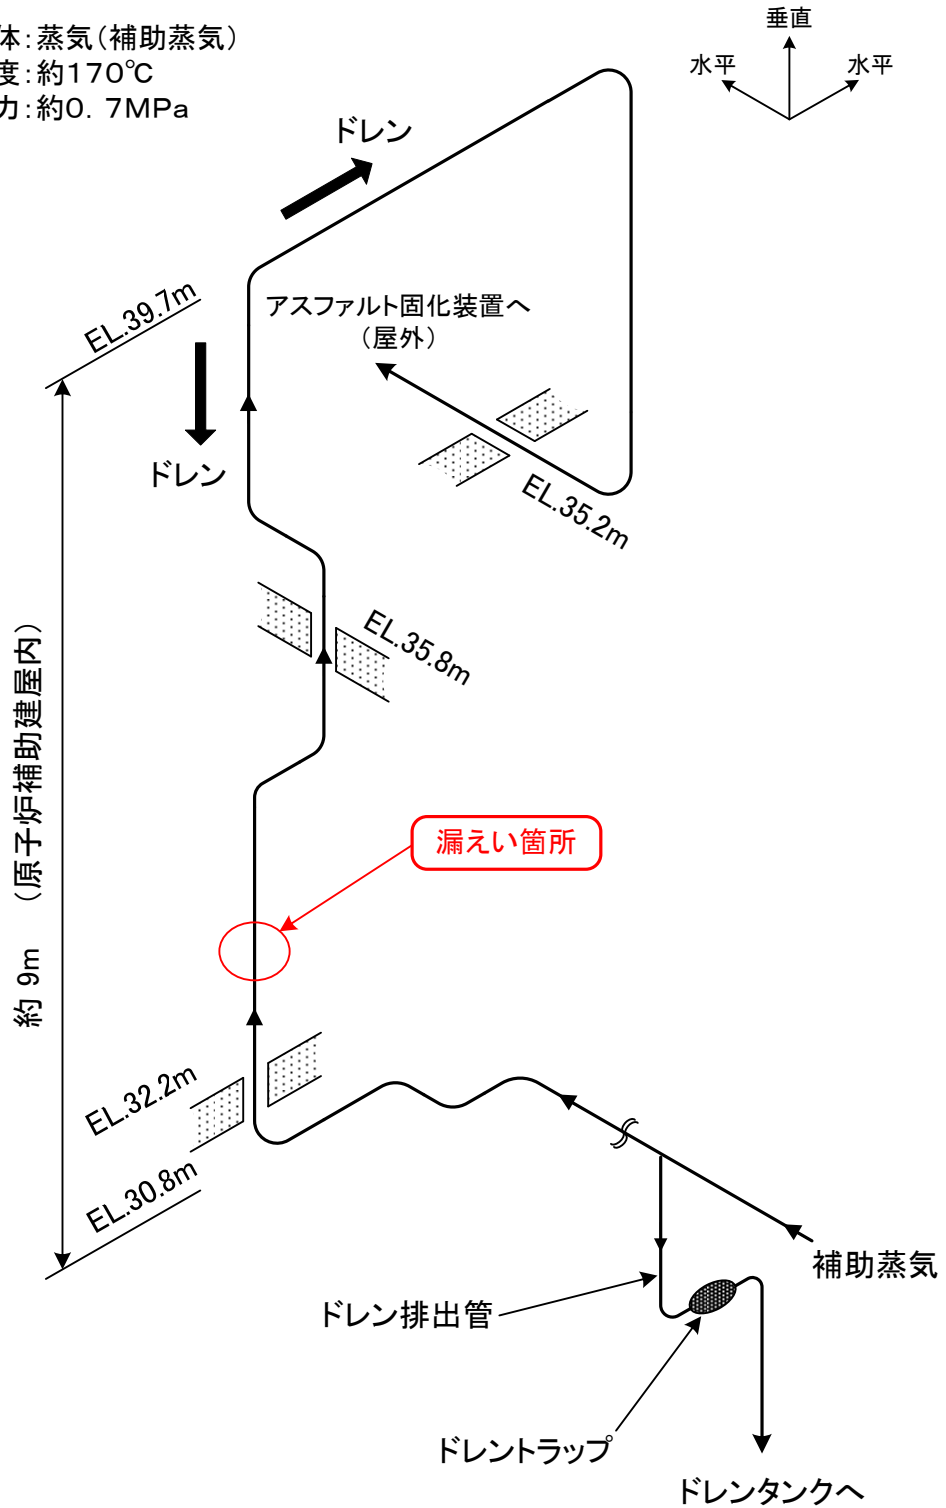
配管の設置状況

当該配管は下部から蒸気が流入し、上部のアスファルト固化装置（屋外設備）へ供給されている。垂直配管内で発生した凝縮水（以下「ドレン」という。）は、管壁をつたいながら下部水平配管へ流下し、ドレン排出管に設置されているドレントラップ*2から排出される配置となっている。

内部流体: 蒸気(補助蒸気)
温度: 約170°C
圧力: 約0.7MPa

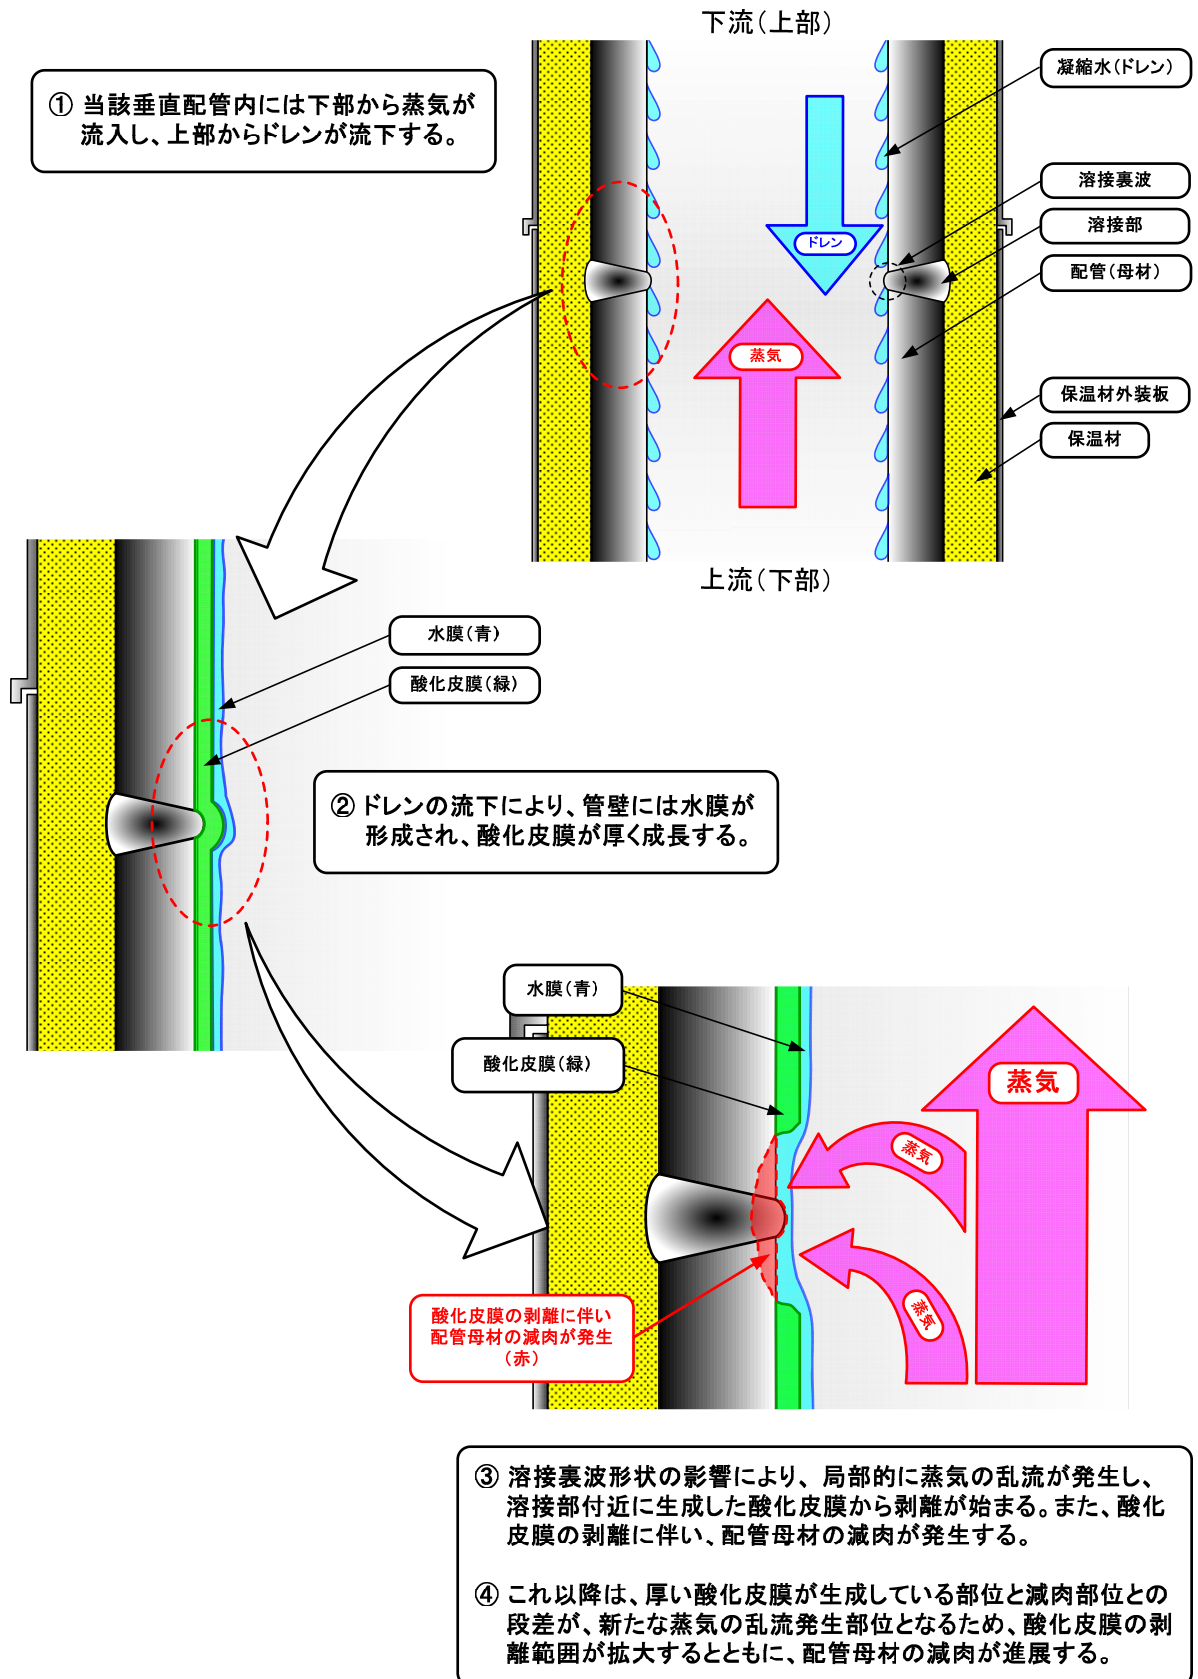
配管内面減肉の推定メカニズム

補助蒸気系統は用途の関係からプラントの2次系系統とは異なり、給水系統のpHを調整するためのアンモニアを注入していないことから、プラントの2次系系統に比べ配管内面の母材から鉄が溶出しやすく、酸化皮膜も厚く生成される傾向にあると考えられる。

当該垂直配管内についても、下部から蒸気が流入し上部から管壁をつたいながらドレンが流下しているため、ドレン中の鉄が析出して比較的厚い酸化皮膜が生成しやすい環境にあるものと推定される。しかし、垂直配管の途中の溶接部では、溶接裏波*3の形状によっては局部的に乱流が発生するため、この部位では酸化皮膜の生成が阻害されたり剥離すると徐々に減肉が進展する可能性がある。

なお、水平配管内ではドレンは配管底部を流れており、酸化皮膜も垂直配管ほど厚く生成しないことを確認している。

漏えいの原因は、当該箇所は垂直配管の溶接部近傍であり、初期には溶接裏波形状の影響により、また途中からは厚い酸化皮膜が生成している部位と減肉部位の段差により蒸気の乱流が発生したこと、並びに当該補助蒸気系統はアンモニアを注入しておらず、プラントの2次系系統に比べ鉄が溶出しやすい水質環境にあることが重畳し、減肉が進展して貫通に至ったものと推定される。
