伊方発電所第3号機 第2 低圧給水加熱器 3 B 入口抽気温度計の指示不良
他5件に係る報告書の提出について

伊方発電所 3 号機

ほう酸濃縮液ポンプドレン配管フランジ部からの
漏えいについて

平成 2 2 年 3 月
四国電力株式会社

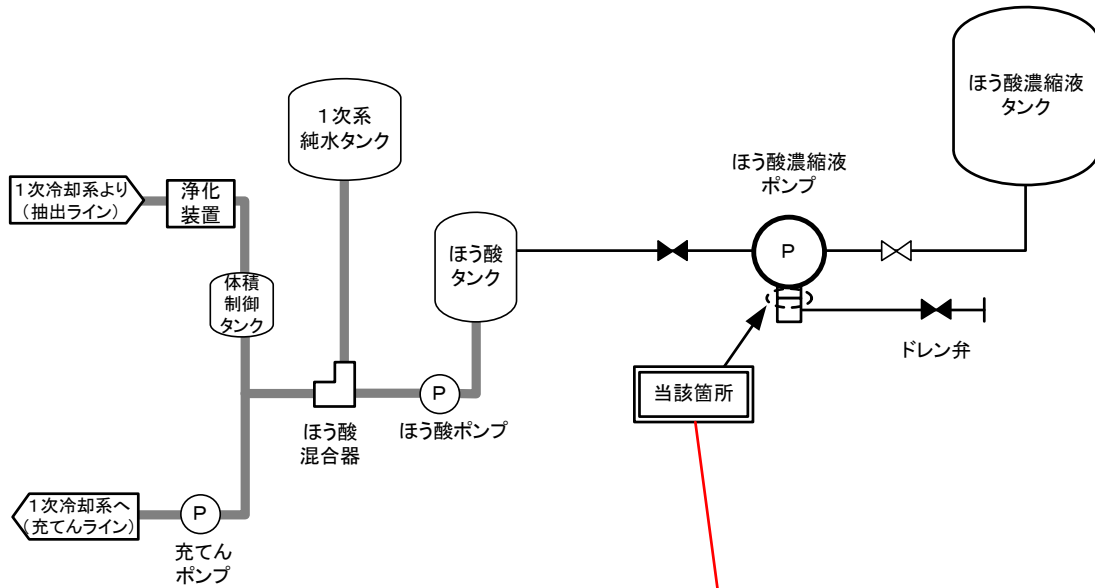
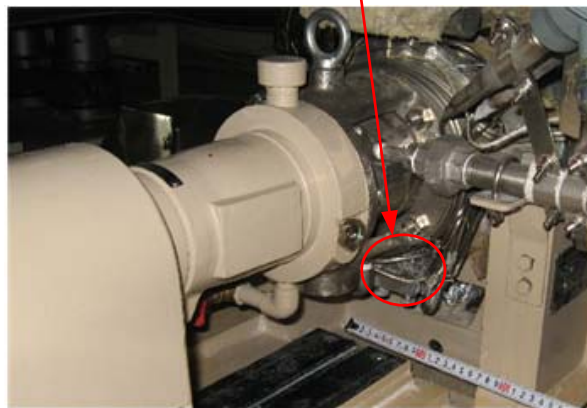
伊方3号機 ほう酸濃縮液ポンプまわり概略系統図

伊方発電所3号機は第12回定期検査中のところ、原子炉補助建屋4階ほう酸濃縮液タンク室内において、少量の液体が漏えいしていることを運転員が確認した。漏えい量は約1リットル（放射エネルギー約560ベクレル）であり、全量を紙ウエスで回収した。

調査の結果、漏えい箇所は停止中のほう酸濃縮液ポンプ*1に接続しているドレン配管のフランジ部であることを確認したため、当該フランジ部を分解してガスケットを新品に取り替え、1月28日13時40分漏えいのないことを確認し、通常状態に復旧した。

漏えい箇所

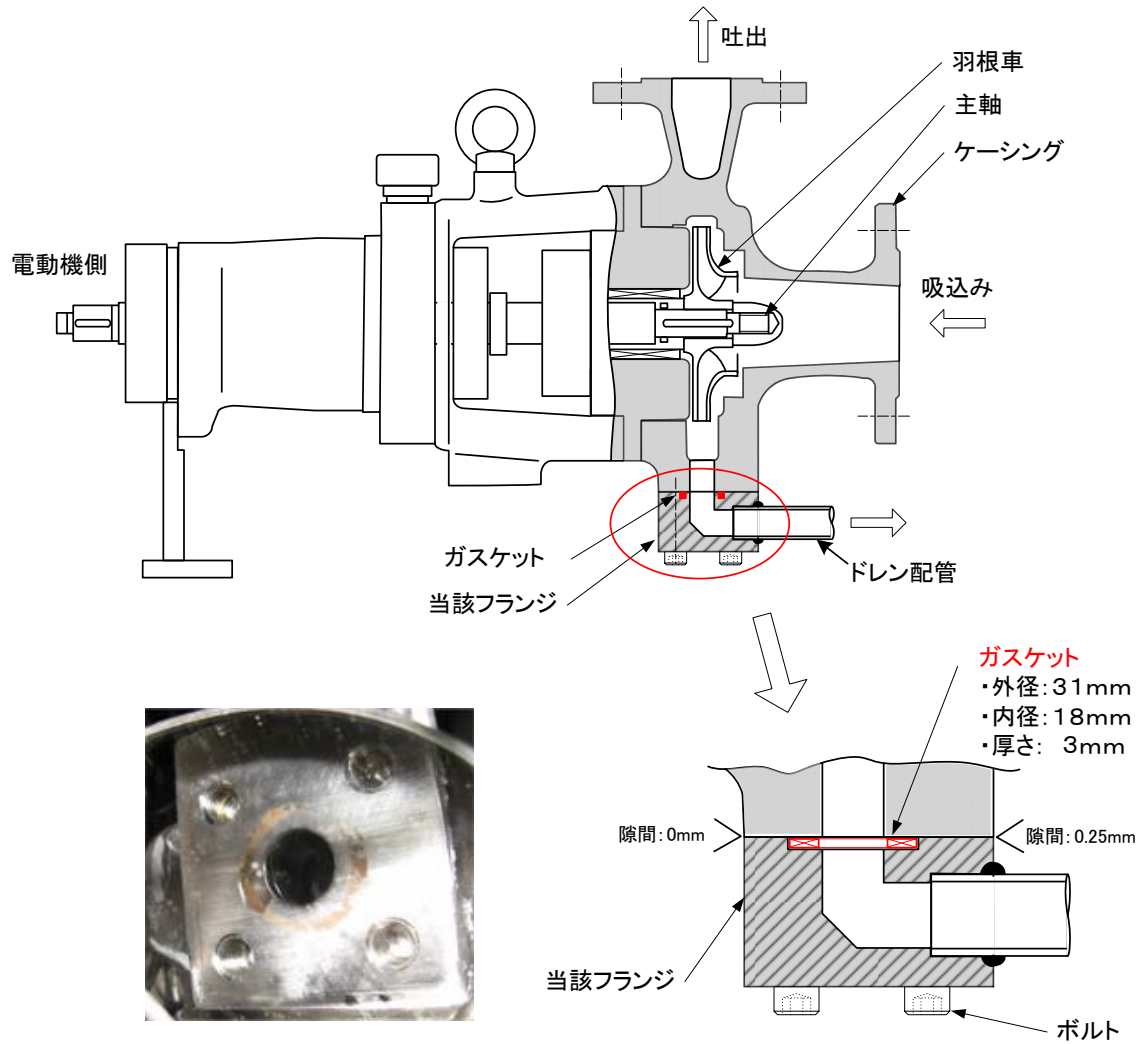
当該フランジ部調査結果

当該フランジ部を分解前に点検した結果、フランジとポンプケーシングの合わせ面に最大0.25mmの隙間が認められ片締めの状態であった。また、締め付けボルトを規定トルクで確認締めを行った結果、僅かに緩んでいた事を確認した。

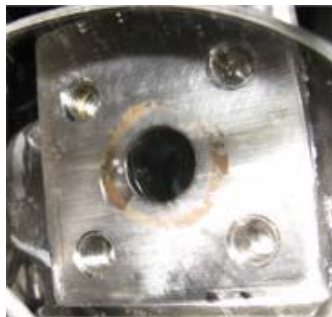
・当該フランジ部を分解した結果、フランジ面およびポンプケーシングの合わせ面に腐食・変形等の損傷はなかった。また、締め付けボルトおよび座金に腐食・変形等の損傷はなかった。

フランジ分解状況
(ケーシング側)

- (1) 当該フランジのガスケットを新品に取り替えるとともに、合わせ面の隙間が均等になるよう復旧し、漏えいのないことを確認した。
- (2) 同型ポンプのフランジの締め付けにおいては、トルク管理を行うとともに合わせ面の隙間が均等であることを確認するよう、作業要領書に記載する。

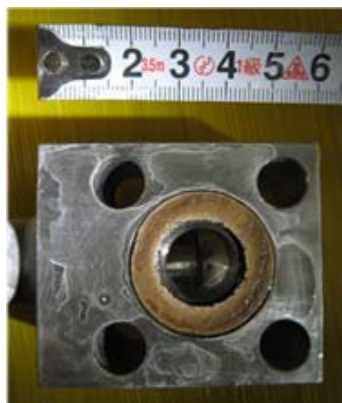
フランジ分解状況
(配管側)

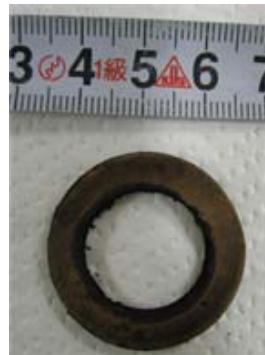
ガスケット外観を調査した結果、フランジ合わせ面の装着溝に装着され、き裂、損傷等は認められなかった。

取出したガスケット
