四国電力株式会社
取締役社長 千葉 昭

伊方発電所第3号機 第2 低圧給水加熱器 3 B 入口抽気温度計の指示不良
他5件に係る報告書の提出について

伊方発電所第3号機
低圧タービン蒸気転向装置固定用ボルト
廻り止め割りピンの欠損について

平成22年3月
四国電力株式会社

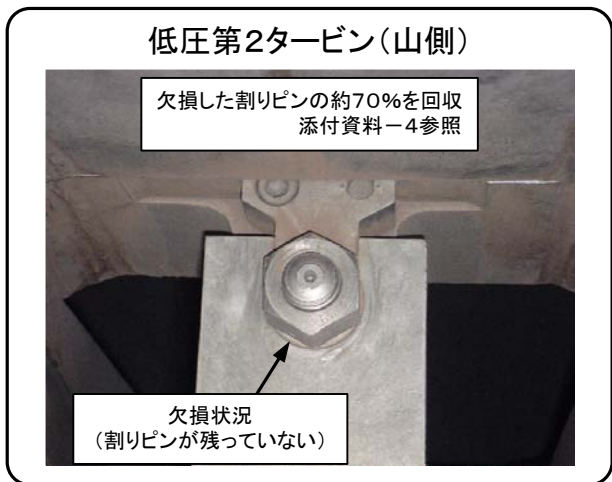
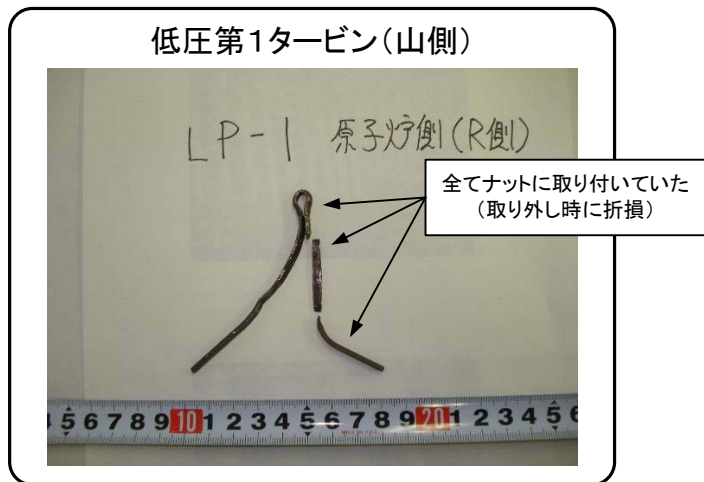
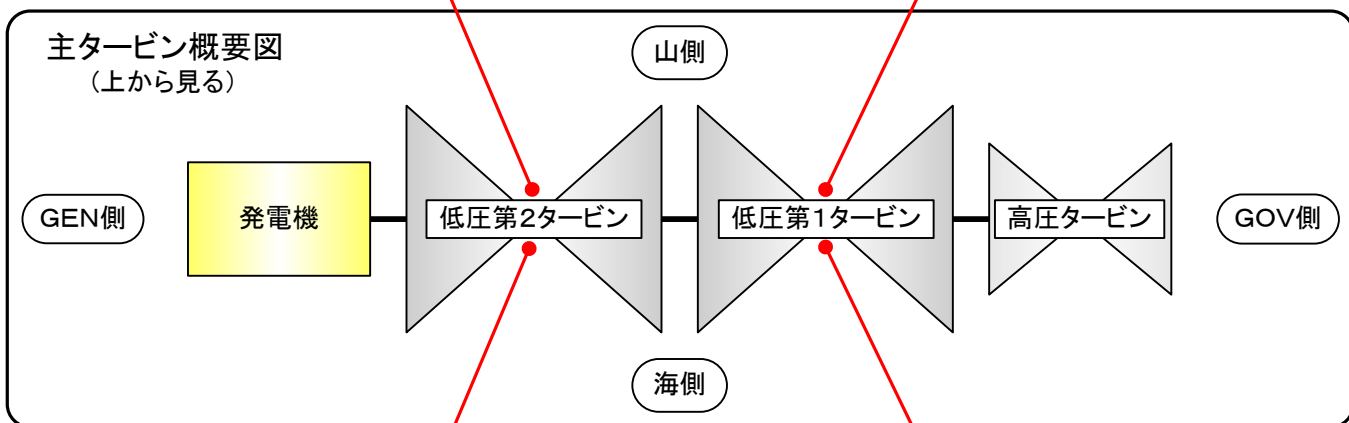
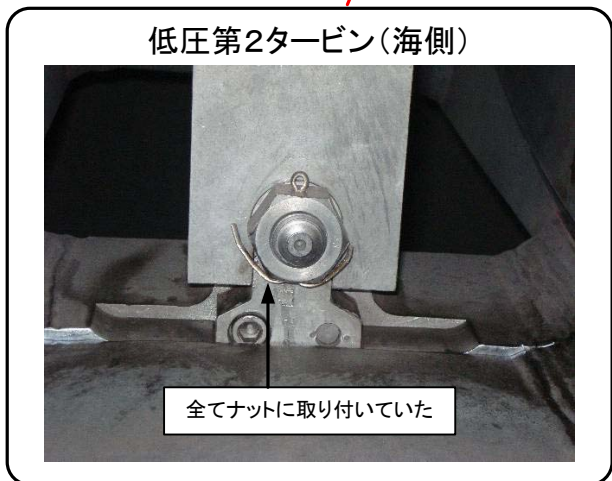
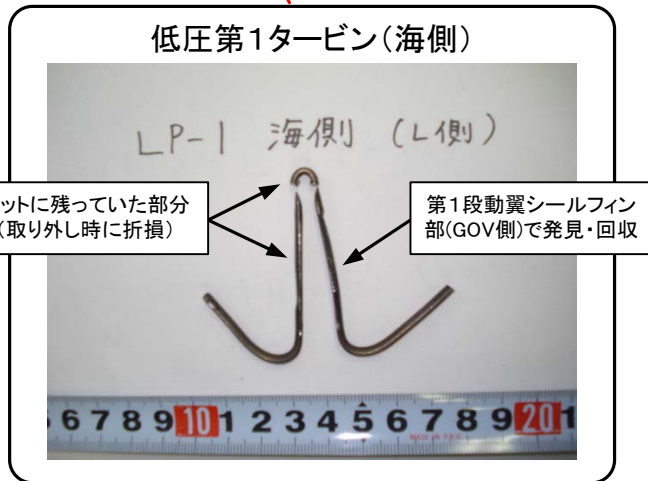
廻り止め割リピンの状況

当該割りピンは低圧タービン1基あたり2本あり、低圧第1、第2タービンとも、2本のうち1本が欠損していた。また、低圧第1タービンの残り1本の割りピンは、取り外し時に折損した。

欠損した割りピン2本のうち、低圧第1タービンの1本は摩耗減肉分以外はすべて回収し、低圧第2タービンの1本は約70%回収した。

割りピンは全てナットに取り付いた状態で、ナットから取り外す際に2箇所折損したが、摩耗減肉分以外は全て回収した。

回収した割りピンの合計重量は9.33gであり、新品の割りピン(重量約11.08g)と比較すると約16%が摩耗減肉により減少していた。

割りピンの一部に欠損が見られたが、欠損品は第1段動翼シールフィン部(高圧タービン側(以下「GOV側」という。))で発見し、摩耗減肉分以外は全て回収した。

発見・回収した割りピンの合計重量は9.60gであり、新品の割りピン(重量約11.08g)と比較すると約13%が摩耗減肉により減少していた。

割りピンの全てが欠損しており、低圧第2タービン（GEN側）で、細分化された欠損品を発見・回収した。

また、発見・回収した割りピンの合計重量は7.78gであり、新品の割りピン（重量約11.08g）と比較すると約70%であり、約30%（3.30g相当）が未回収となった

割りピンは全てナットに取り付いた状態で欠損は見られず、全て回収した。

回収した割りピンの合計重量は10.85gであり、新品重量（約11.08g）と比較すると約2%の軽微な差であった。

当該部の廻り止めについては、取り付け時のガタ等による摩耗、折損を防止するため、割りピンからテーパー形状のピン（ナット付き＋溶接止め）に変更し復旧した。

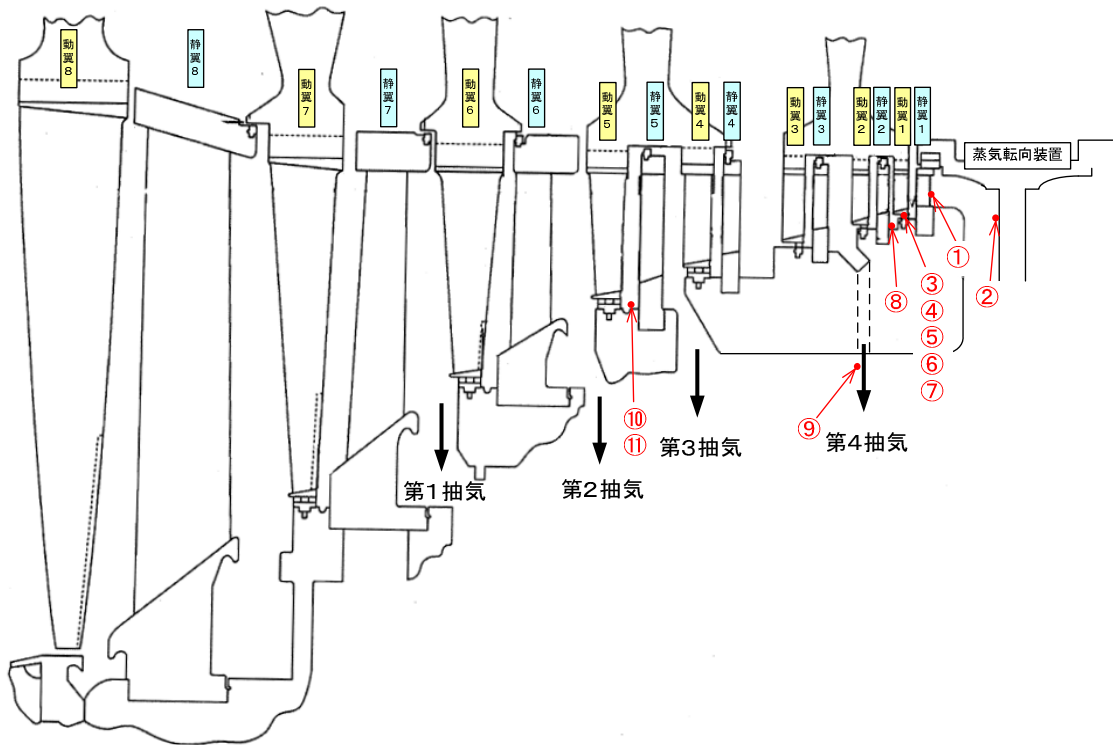
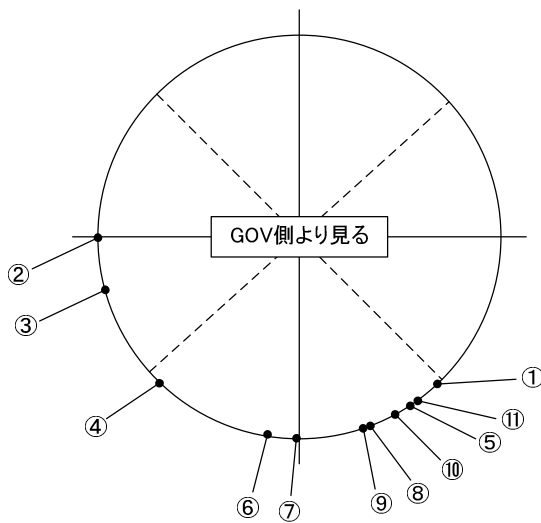
低圧第2タービン(山側)廻り止め割リピン回収状況

回収した欠損品のうち1gを超える比較的大きいものは、第1段動翼までに発見され、第2段静翼を越えて発見された欠損品は0.1g以下の微細な状態となっていた。

また、第1段動翼下流部で、比較的大きい欠損品(5mm×17mm、0.9157g)が回収されているが、第1段動翼とシールフィンの隙間は約1.6mm～2.4mmと狭いこと、および作業員への聞き取りから、これは第1段動翼のシールフィン部に引っかかっていた欠損品が、ローター吊り出しにより落下して、第1段動翼下流部の位置に落ちた可能性が高いと考えられる。

以上のことから、低圧第2タービンで回収できなかった欠損品(総重量3g程度)は、0.1g以下の微細な粒状または粉状の状態になっていると考えられ、そのほとんどは定検時の系統水のブロー等によって、系統外に排出されたと考えられる。

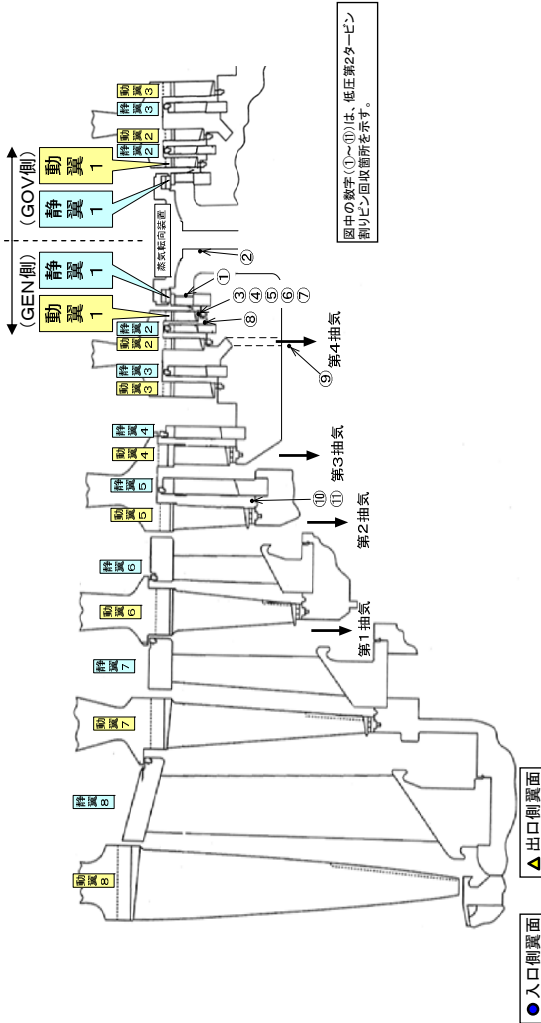
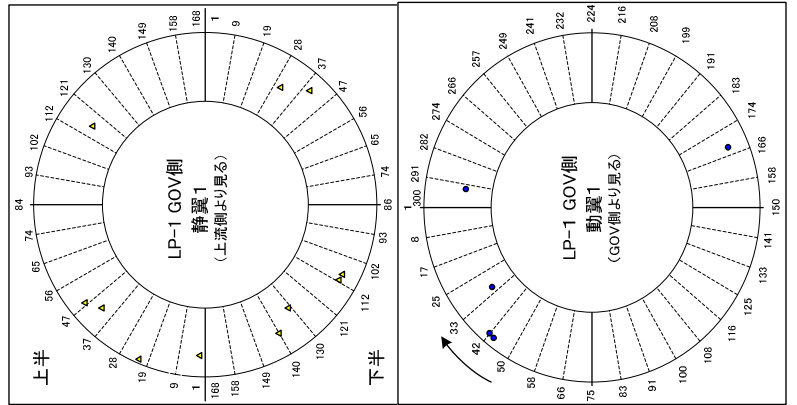
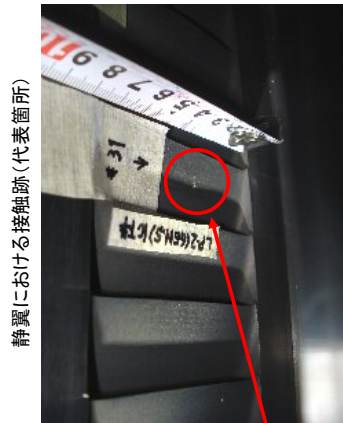
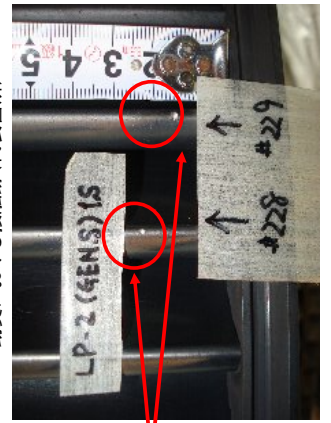
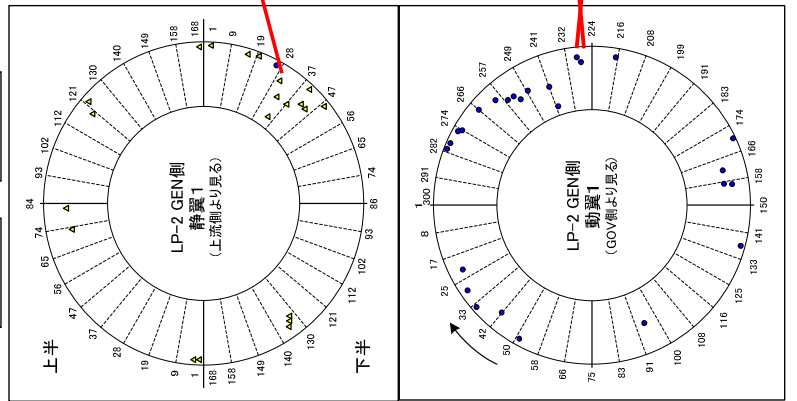
低圧タービン羽根の廻り止め割りピンとの接触跡 概略位置図

低圧第1タービン静翼、動翼の全ての翼面等について目視点検を行った結果、割りピン欠損品と接触した跡が、GOV側の第1段静翼出口側に11箇所、第1段動翼入口側に5箇所確認された。

低圧第2タービン静翼、動翼の全ての翼面等について目視点検を行った結果、割りピン欠損品と接触した跡が、GEN側の第1段静翼入口側に1箇所、第1段静翼出口側に21箇所、第1段動翼の入口側に26箇所確認された。

LP-1	翼面	翼番号	NO
上半	出口	静翼1	#1
			#2
			#3
			#42
			#48
			#117
下半	出口	静翼1	#30
			#40
			#108
			#111
			#131
			#140

LP-2	翼面	翼番号	NO
上半	出口	静翼1	#1
			#2
			#3
			#73
			#82
			#120
下半	入口	静翼1	#167
			#26
			#3
			#16
			#20
			#31
出口	静翼1	#33	
		#34	
		#37	
		#40	
		#42	
		#43	
出口	静翼1	#49	
		#133	
		#134	
		#135	
		#13	
		#14

LP-1	翼面	翼番号	NO
GOV側	入口	動翼1	#31
			#42
			#44
			#169
			#293

LP-2	翼面	翼番号	NO
GOV側	入口	動翼1	#22
			#28
			#34
			#42
			#52
			#94
			#137
			#156
			#157
			#162
			#170
			#217
			#228
			#229
			#241
			#248
			#252
			#254
			#256
			#260
			#266
			#274
#275			
#279			
#281			
#281

また、静翼、動翼の割りピン欠損品と接触した跡については、手入れを行うとともに、PT検査を行い、割れ等の異常のないことを確認した。

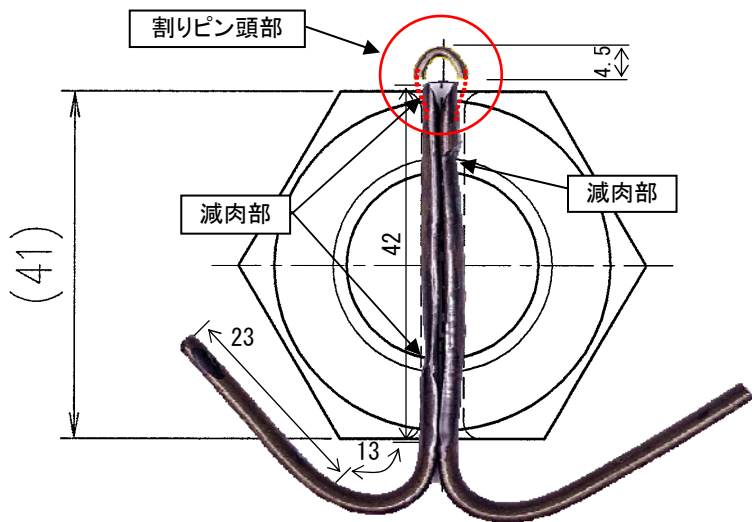
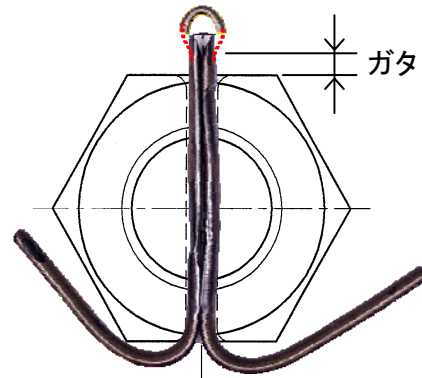
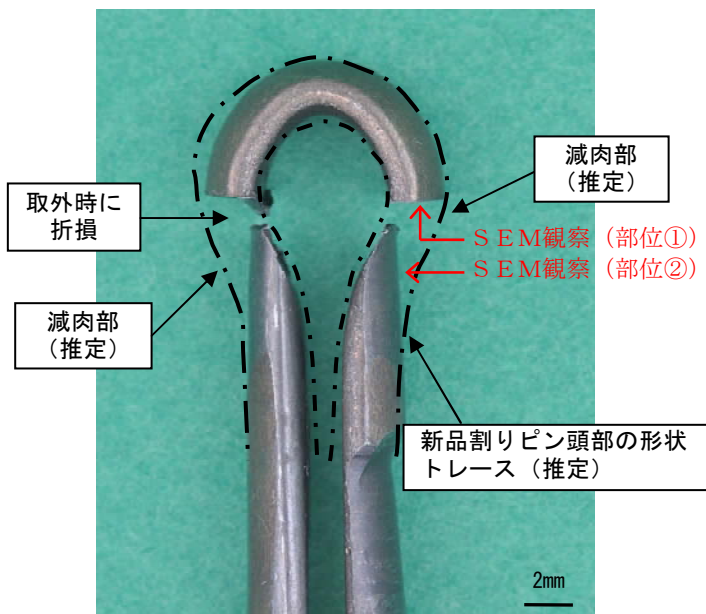
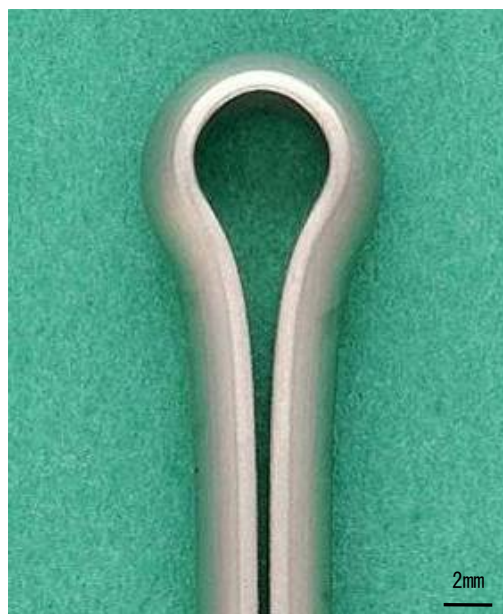
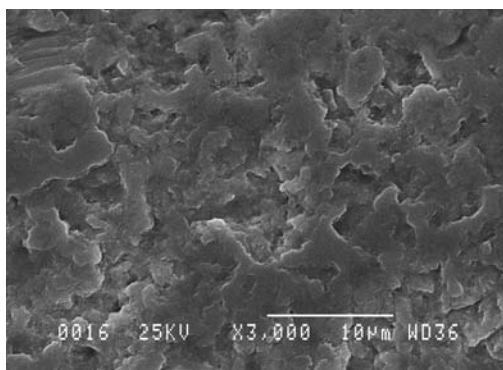
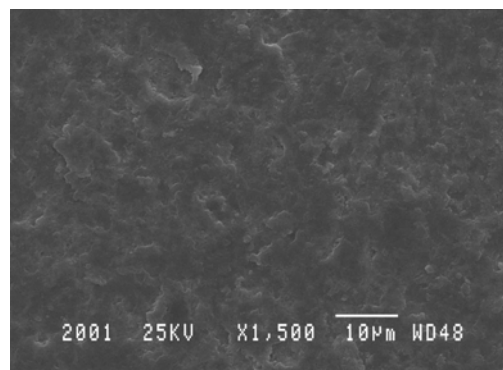
全て回収された廻り止め割リピンの摩耗減肉状況

低圧第1タービン海側の割りピンを代表として、割りピンの破面等について詳細調査を行った結果、破面は比較的滑らかで押しつぶされた摩耗の様相を示しており、ナットの割りピン挿入穴端部、ボルトとナットの境界部に対応する箇所が摩耗減肉していた。

また、寸法計測および割りピンの曲げの状況とナット寸法との照合を行った結果、割りピンは若干浅めの挿入状態であった可能性が高い。

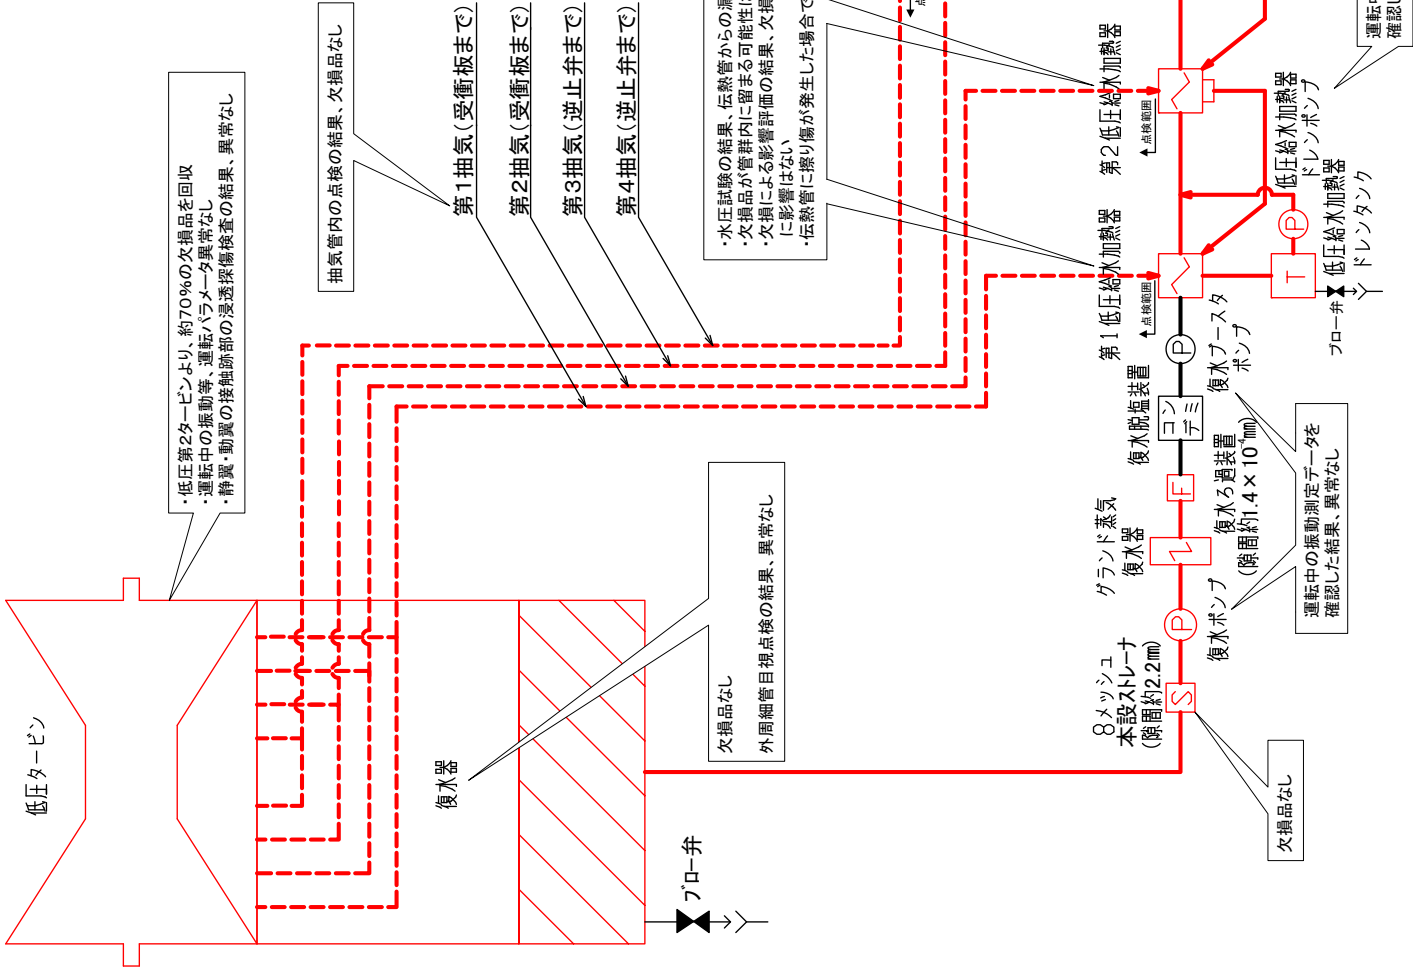
低圧第2タービン廻り止め割りピン欠損品の調査および影響評価

低圧第2タービンで回収できなかった欠損品は、0.1g以下の微細な粒状または粉状の状態になっていると考えられるため、下流機器に影響を与えることはないものと考えられるが、欠損品が流れていく経路にあり、狭い隙間のある回転機器(復水ポンプ、低圧給水加熱器ドレンポンプ)および静的機器のうち比較的小さい薄肉である熱交換器(復水器、低圧給水加熱器)の伝熱管について、以下の調査を行い、異常のないことを確認した。

- a. 復水器については、細管外周について目視点検を行い、異常のないことを確認した。
- b. 低圧給水加熱器については、水圧試験により伝熱管からの漏洩がないことを確認した。

また、回収できなかった欠損品の総重量(3g程度)に相当する欠損品が伝熱管に衝突したとしても、伝熱管に発生する応力は 10.0N/mm^2 であり、伝熱管の材料の降伏応力 134.2N/mm^2 を十分下回っていることから、伝熱管の健全性に影

響を与えることはない。

- c. ポンプ（復水ポンプ、低圧給水加熱器ドレンポンプ）については、前サイクルの運転中の振動測定データより、異常のないことを確認した。

赤字部は、欠損品が及ぶ可能性がある範囲

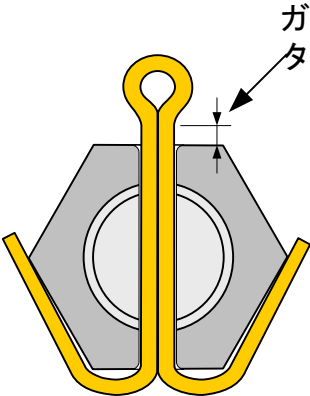
割りピンが損傷した原因は、前回定期検査時の割りピン取り付け作業において、割りピンの取り付けが不十分（割りピンがピン穴に対して若干浅めの挿入状態）であったことから、割りピンの長手方向のガタが通常よりも大きい状態となった。

<p>『摩耗減肉による欠損等が見られた割リピンの取付状態(推定)』</p> <p>割リピンの挿入が若干浅く、長手方向のガタが通常より大きい。</p>

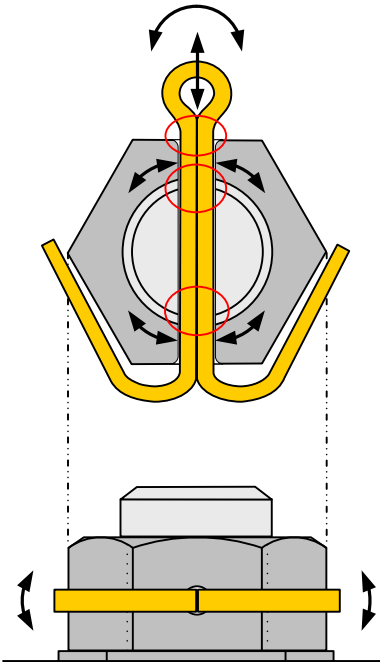
このため、運転中の蒸気流による流体振動等の影響により、割りピンが長手方向および周方向に微小振動するとともに、ナットが回転方向にも微小振動することにより、ナットの割りピン挿入穴端部とボルト・ナット境界部のピン穴との摺動により割りピンが摩耗減肉して、割りピンの損傷に至ったものと推定される。

<p>『割リピンの摺動状態』</p> <p>○ : 割リピンとボルト・ナットのピン穴との摺動部</p>

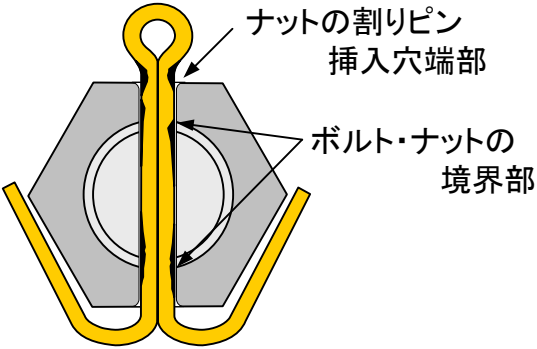
<p>『割リピンの摩耗状況』</p> <p>ナットの割リピン挿入穴端部とボルト・ナットの境界部のピン穴との摺動により割リピンが摩耗減肉して、割リピンの損傷に至る。</p>
