伊方発電所第2号機 制御棒位置指示値の低下  
に係る報告書の提出について

伊方発電所第2号機  
制御棒位置指示値の低下について

平成22年 4月  
四国電力株式会社

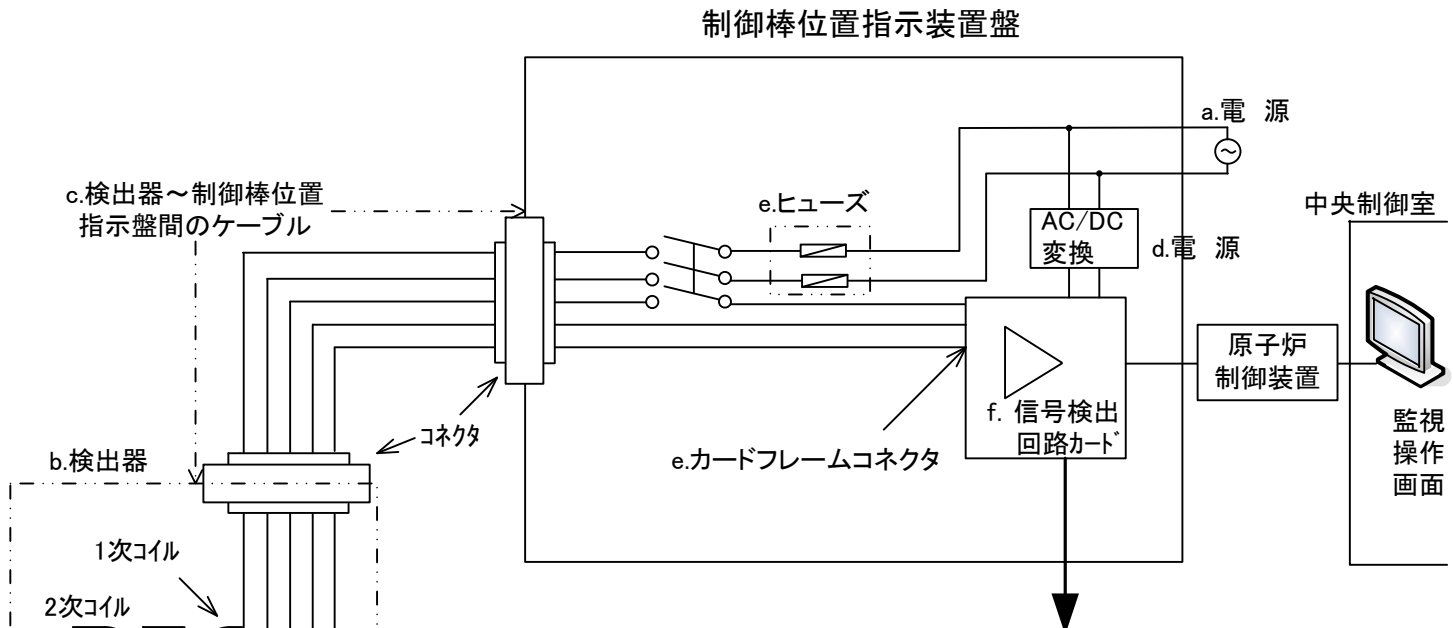
# 伊方発電所2号機 制御棒位置指示装置 概要図

伊方発電所第2号機（定格電気出力566MW）は通常運転中のところ、平成22年2月5日11時22分、中央制御室にある制御棒位置指示装置\*1の制御棒33本のうち、制御棒制御バンクAの1本の指示が、通常225ステップを示すところ、制御棒を操作していないにもかかわらず指示値が220ステップに低下していることを運転員が確認した。

その後、当該制御棒位置指示装置について調査した結果、信号検出回路カード\*2の出力電圧が低下していることを確認した。調査の途中において、当該制御棒の位置指示の低下は自然に収まり、低下前の指示に戻ったが、信号検出回路カードの出力電圧の低下が確認されたことから、同カードの取替を実施した。

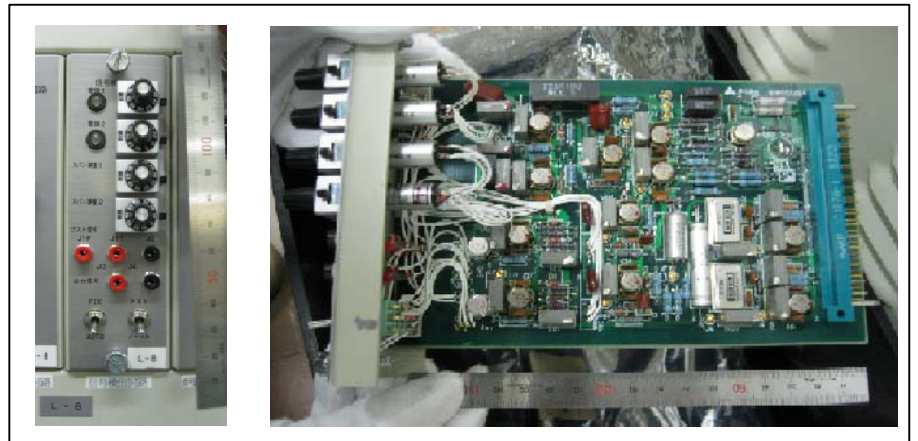
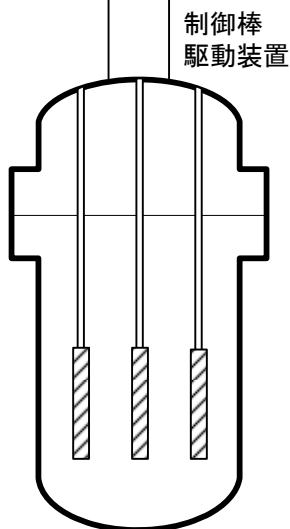
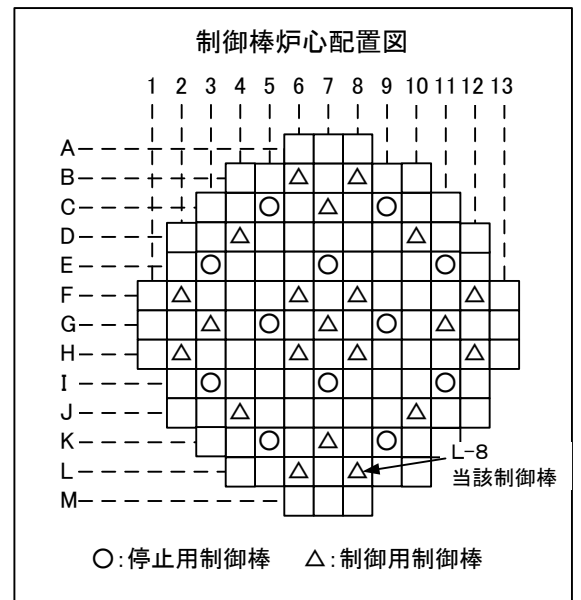
〔信号検出回路カード〕

当該カードの出力電圧を測定したところ、3.306V（220ステップ相当）であった。

その直後、当該制御棒位置指示の低下は自然に収まり、低下前の225ステップに復帰した。その際、当該カードの出力電圧も3.379V（225ステップ相当）に復帰していた。

信号検出回路カードの過去の事例を確認した結果、平成19年12月10日に2号機で信号検出回路カード内可変抵抗器の酸化皮膜等による一時的な抵抗変動が生じカード出力電圧が上昇する事象が発生していた。

今回の原因は、信号検出回路カードの一時的な不具合により出力電圧が低下し、制御棒位置の指示が一時的に低下したものと推定される。

(1) 当該信号検出回路カードを予備品と取り替えた。

- (3) 平成19年12月に発生した事象も踏まえて、次回の第22回定検（平成22年8月頃）で実施する制御棒位置指示装置の改良工事において、過去に不具合のあった部位などの機械的な動作部品がなく信頼性の高い信号検出回路カードに全数取り替える。なお、1号機については、前回の第26回定検（平成21年3月～7月）にて取替済である。3号機については、すでに信頼性の高い信号処理カードを使用している。

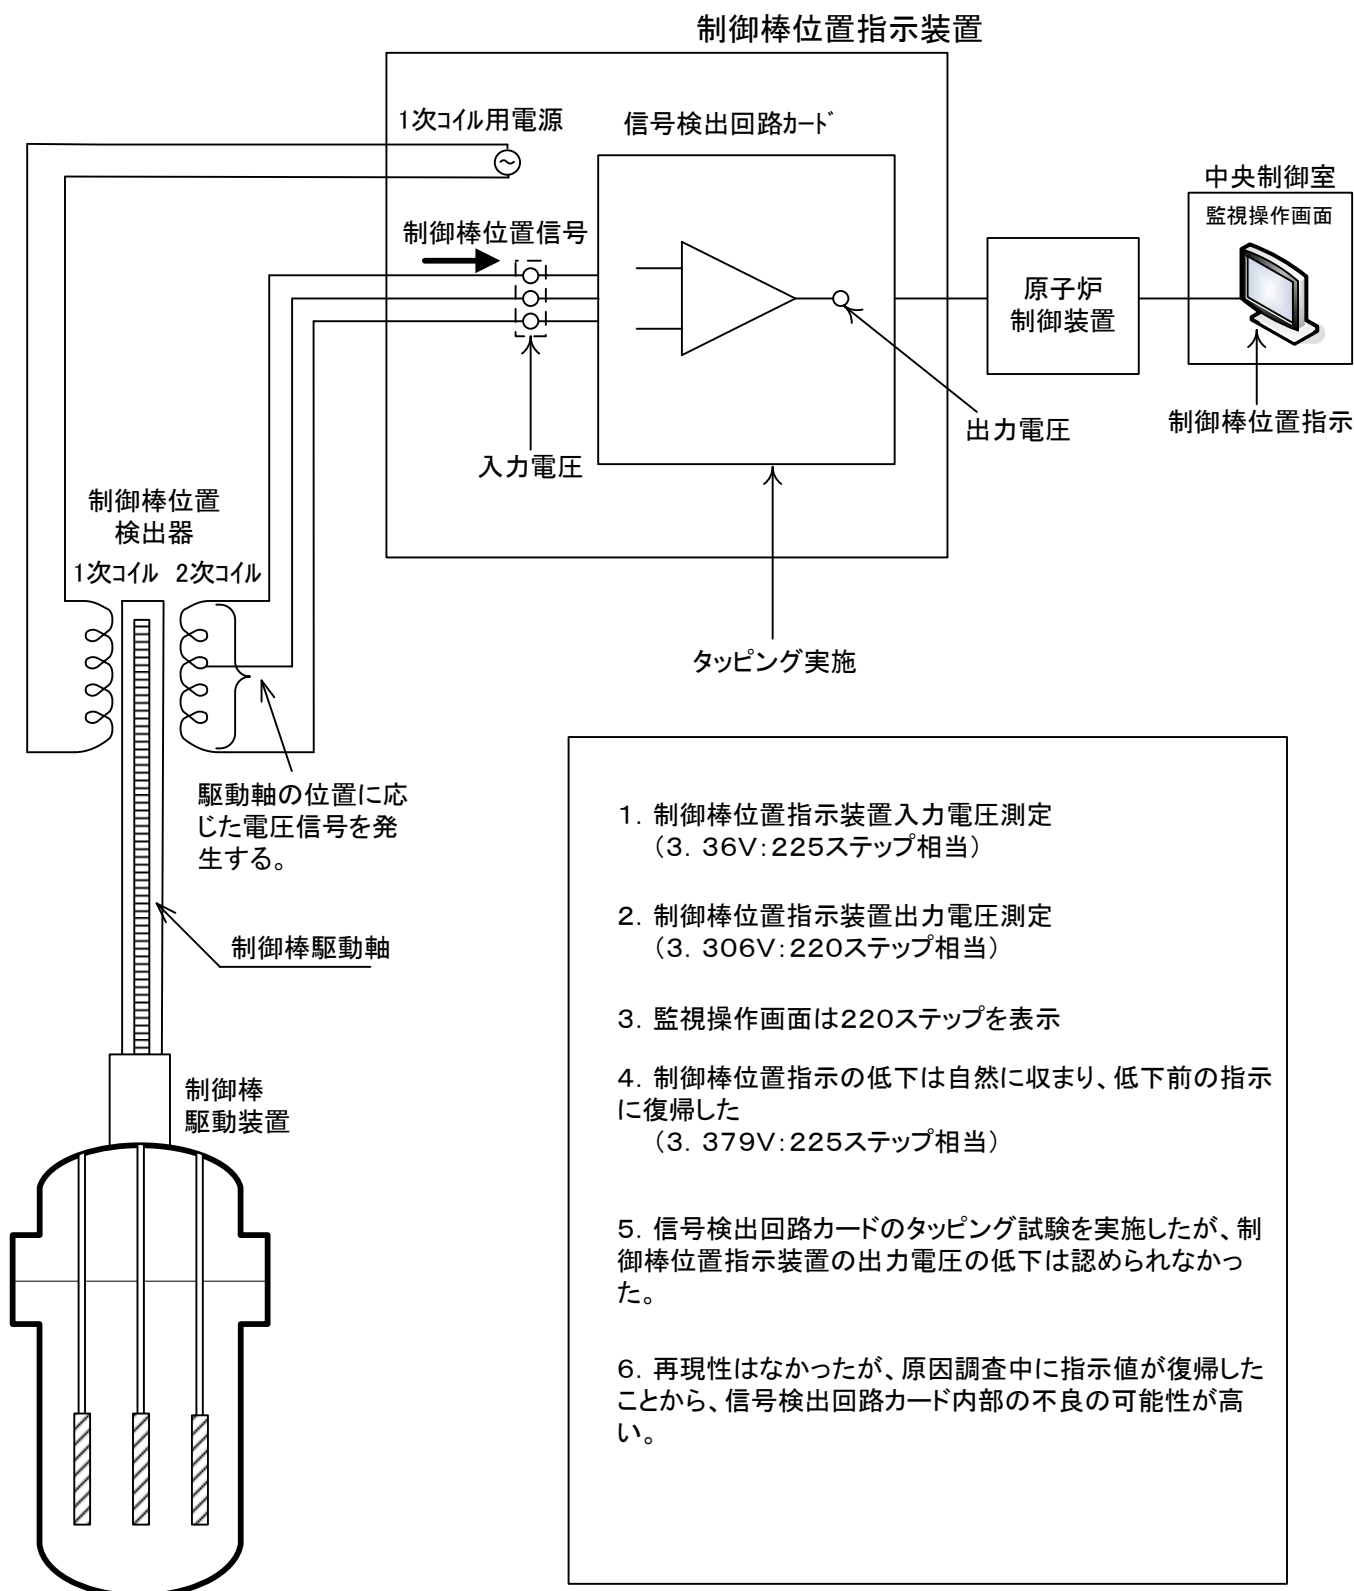
## 伊方発電所2号機 制御棒位置指示値低下の原因調査

検出器電源が故障すれば指示の低下につながる可能性があるものの、当該制御棒だけでなく全ての制御棒の位置指示が低下することから、今回の原因ではない。

検出器コイルや導線の断線、短絡、地絡、あるいはコネクタ部の接触抵抗増大、設置環境（温度変化）によって指示の低下につながる可能性があるものの、制御棒位置指示装置盤入口電圧に異常が認められなかったことから、今回の原因ではない。

ケーブルの断線、短絡、地絡、あるいはコネクタ部の接触抵抗増大によって指示の低下につながる可能性があるものの、制御棒位置指示装置盤入口電圧に異常が認められなかったことから今回の原因ではない。

盤内の直流電源装置が故障すれば指示の低下につながる可能性があるものの、当該制御棒だけでなく全ての制御棒の位置指示が低下することから今回の原因ではない。

ヒューズパネルの故障によって指示の低下につながる可能性があるものの、制御棒位置指示装置盤入口電圧に異常が認められなかったことから今回の原因ではない。

カードフレームのコネクタの接触状態が不安定になり、接触抵抗が増加すれば指示の低下につながる可能性があるものの、タッピング試験により指示の変化は認められなかったことから、原因の可能性は低い。

以上のことから信号検出回路カードの出力電圧の一時的な低下が確認されたこと、過去にも同種の故障を経験していることから同カードの不良と判断し取替を実施した。
