伊方発電所第2号機

低圧給水加熱器ドレンポンプ2Aのモータ過負荷による
自動停止について

平成22年 5月

四国電力株式会社

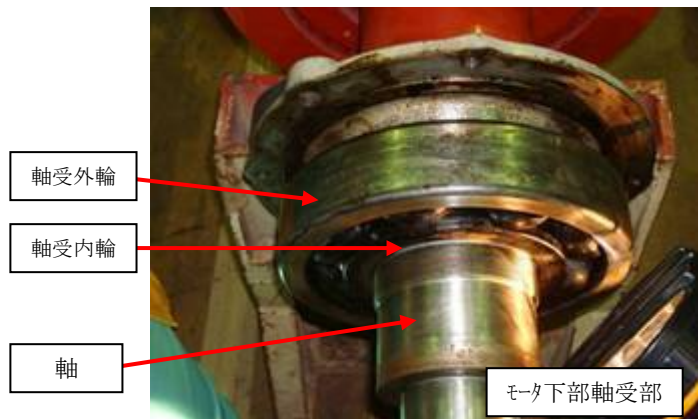
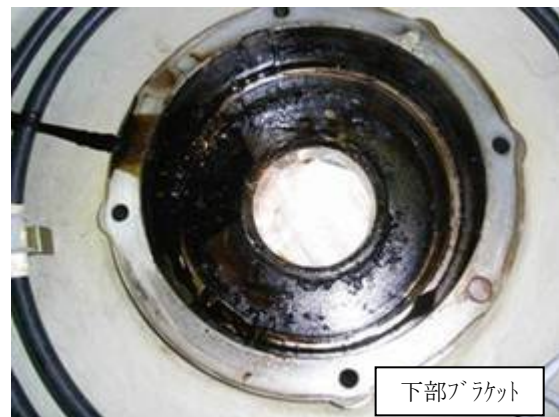
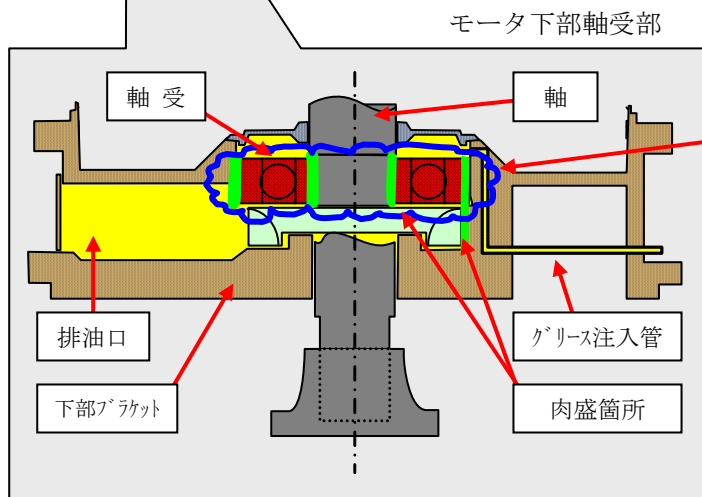
2. 損傷箇所

調査の結果、モータ下部の軸受が固着しており、軸受の外輪が軸とともに、下部ブラケット^{*2}内面と接触したまま回転したため、モータの負荷が増加し、過負荷に至ったものと考えられる。

ブラケット内径の表面には、フレットィング*³による面荒れが認められた。また、軸受嵌合部は、管理値0～5.9/100mmに対して計測値6.6/100mmであり、軸受接触面が緩くなっていた。このため、ブラケット内面に肉盛補修を実施した。

軸受嵌合部に損傷が確認された、このため肉盛補修にて軸の補修を実施した。

- 【損傷のあった箇所】**
- ・ 軸受
 - ・ 軸
 - ・ 下部ブラケット
- 【肉盛箇所】**
- 部
- ・ 下部ブラケット内面
 - ・ 軸(軸受接触部分)

- (1) モータの固着した軸受は新品と取り替え、傷の認められた軸、下部ブラケット内面については、肉盛補修を行い復旧した。
- (2) グリース注入時の異物混入を防止するため、グリース注入作業の作業要領書にグリースガンの保管・管理の強化(キャップの取り付け、保管箱の整備)、およびグリース注入作業における注意事項の追記を行い、関係者に周知した。
- (3) 今後、手順書等の充実を図り、低圧給水加熱器ドレンポンプ等の軸受部で温度の上昇等の兆候が見られた場合は、その状態によって軸受温度の監視強化等を図るとともに、モータの分解点検等の対策を実施する。

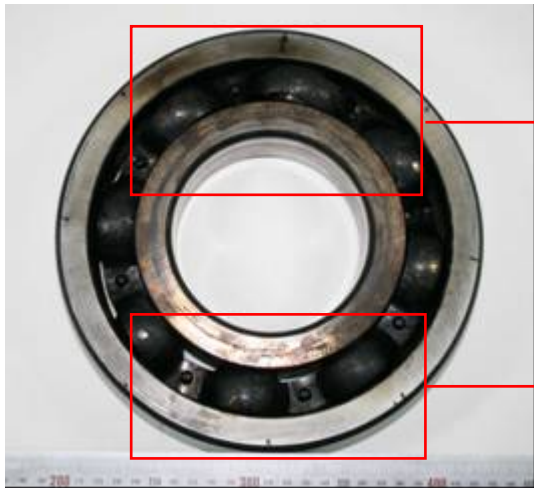
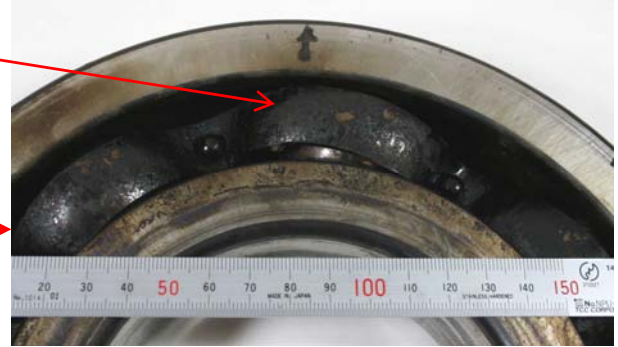
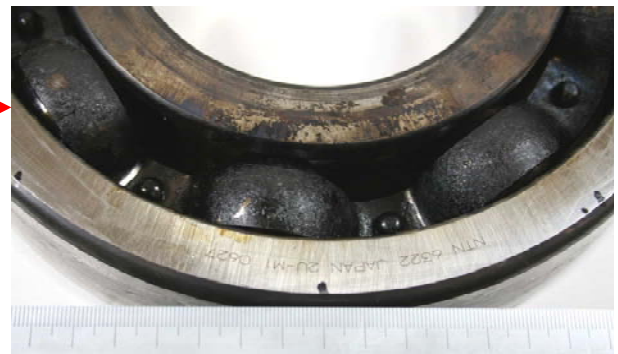
内輪・ボール・保持器は黒色化しており、一部のボールは変形し、保持器はその部分が広がっていた。全体的に内外輪とボールの異常摩耗と顕著な圧痕ならびに保持器の変形等の損傷が認められた。

- ・ 保持器の一部でポケット部が変形し、広がっている。

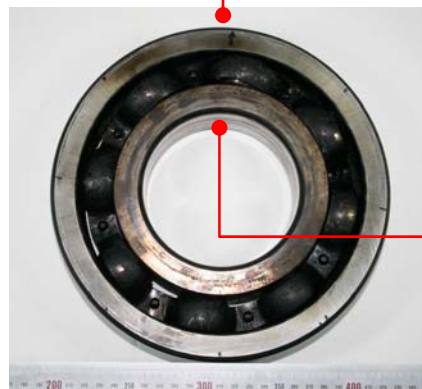
グリースは黒く変色しており、軸受の異常摩耗による熱でグリースが劣化したものと考えられる。このため、異常な温度上昇の要因として考えられる下記項目について調査を実施した。

- ・ 内輪・ボール・保持器が黒色化しており、異常過熱の痕跡が認められる。
- ・ グリースは黒色化し、軸受内部にはほとんど残っていない。

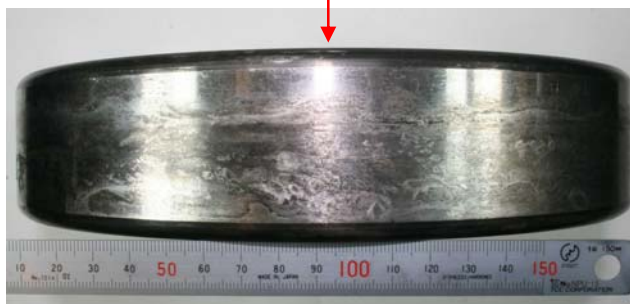
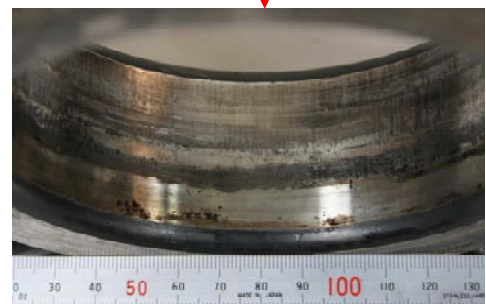
また、外輪外径面および内輪内径面にフレットィングが認められた、このため新品の軸受に交換し復旧した。

- ・ 外輪外径面および内輪内径面の全周に、フレットングが認められる。
