伊方発電所第1号機
使用済燃料ピットの手すり固定用ボルト
落下防止金具の一部欠損について

平成22年 5月

四国電力株式会社

使用済燃料ピット手すり固定用ボルト落下防止金具の一部欠損について

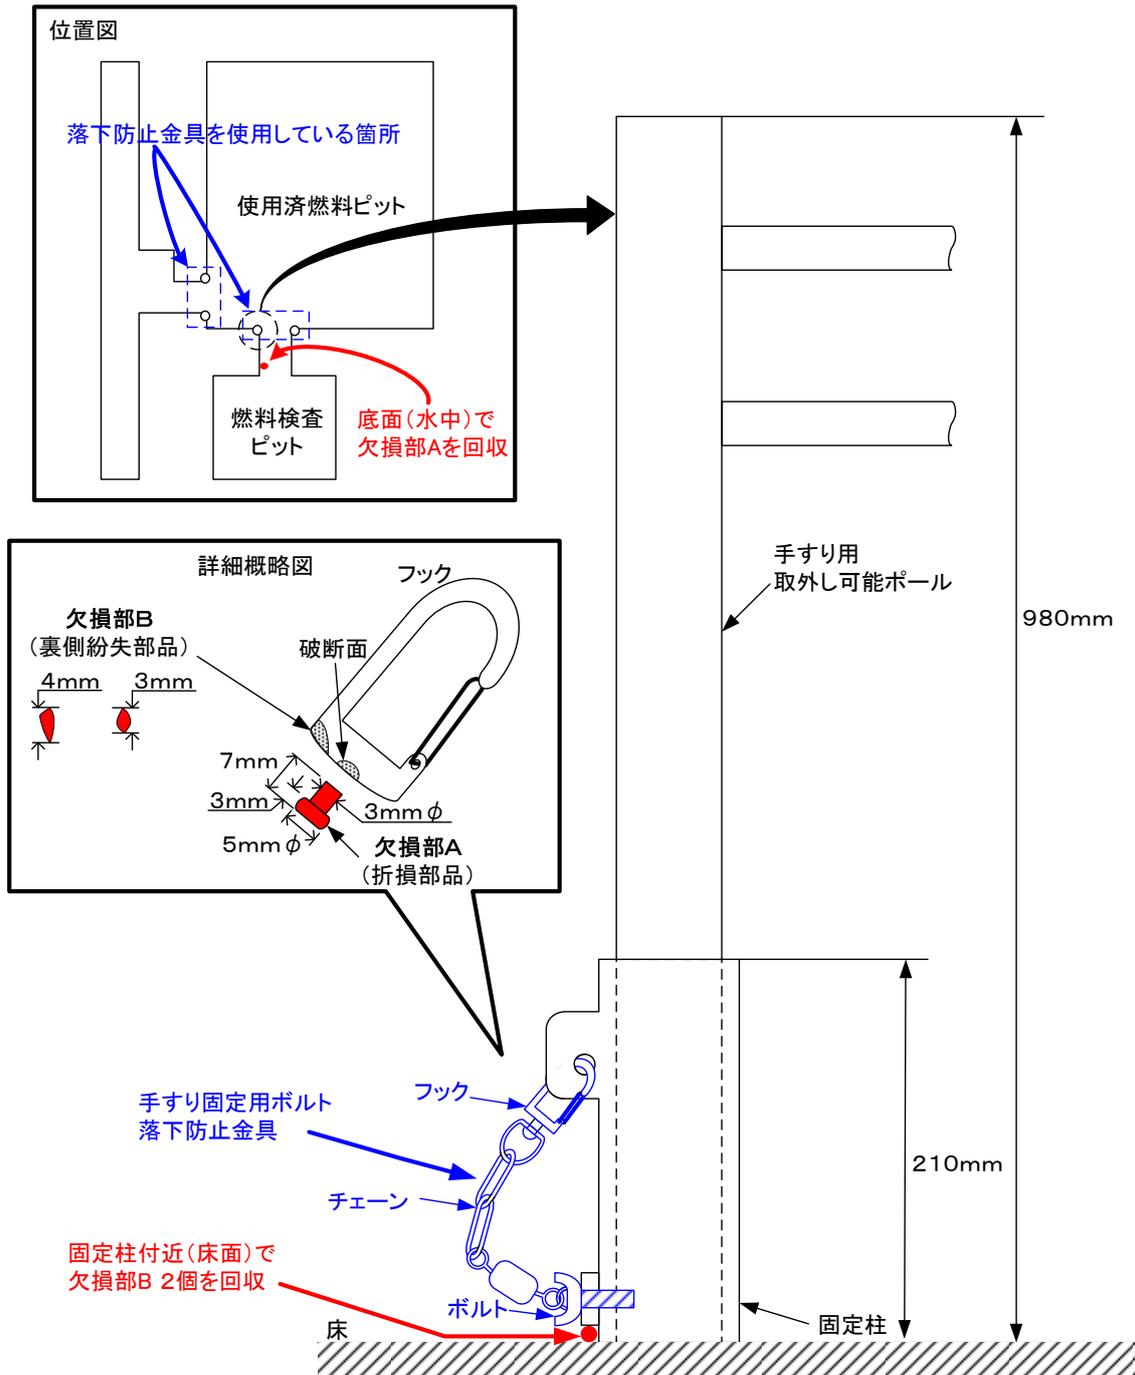
使用済燃料ピット 手すり固定用ボルト落下防止金具 概略図

*1 SFP手すり固定柱に取り付けられている手すり固定用ボルトの落下防止金具
(添付資料-1)

このため、手すりが意図せず外れることは考えられないため、SFP手すり固定用ボルトは使用しないこととし、これに伴い、落下防止金具も使用しないこととする。(他のSFP手すり1箇所にも同じ落下防止金具が2個使用されており、同様に使用しないこととする。)

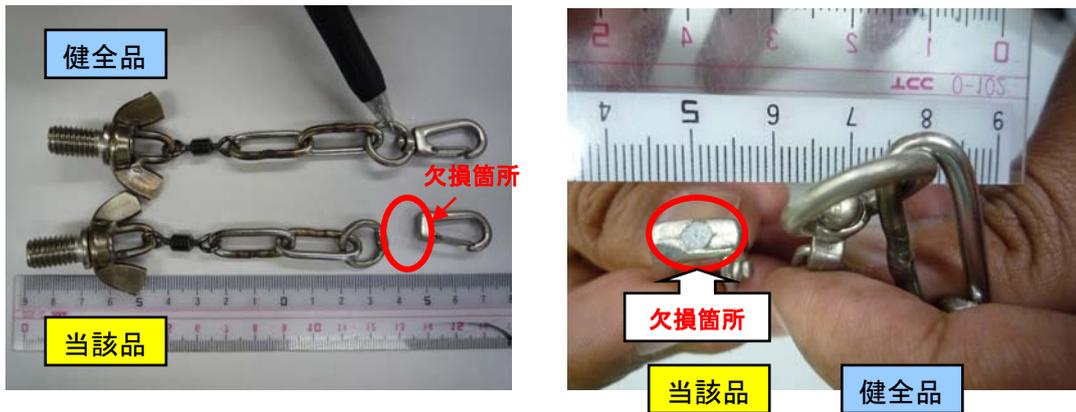
○落下防止金具 フックとチェーンの連結部

落下防止金具は、フックとチェーンの連結部およびフックのコーナー部が欠損していた。

模擬試験体を用いた再現試験の結果から、今回の欠損原因は、チェッカープレートを移動中に、係員のチェッカープレート保持が十分でなく、チェッカープレートが水平に揺れて落下防止金具に接触し、欠損に至ったものと推定される。

手すり固定用ボルト落下防止金具の欠損状況

このため、チェッカープレートを2分割タイプに改良することにより、重量が半分になり、係員一人での保持が確実にできる。さらに、大きさも半分になることから、SFP回りの干渉物(SFP手すり固定柱など)との間隔が十分確保され、安全に作業することができる。

- (3) チェッカープレートの移動に係る作業要領書において、チェッカープレートの揺れが生じないように慎重に作業を行うことおよび移動中は周囲と接触しないよう監視を強化する旨を明記する。

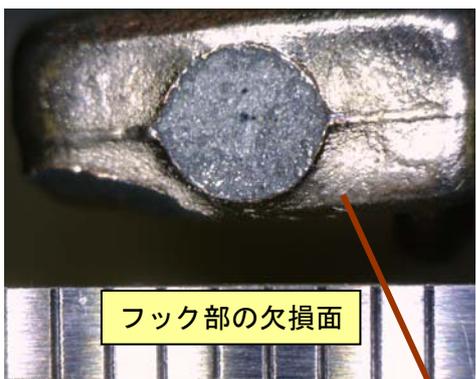
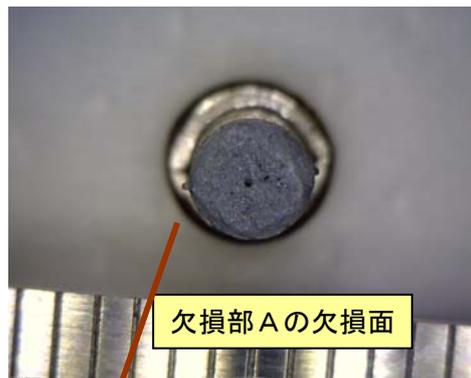
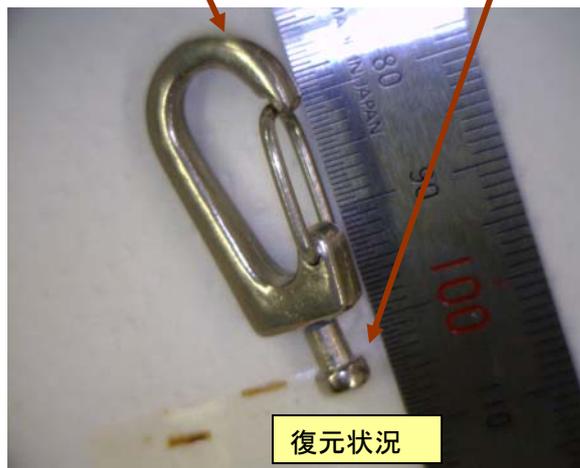
○落下防止金具 フックとチェーンの連結部

フックとチェーンの連結部については、水中カメラで調査した結果、SFPと燃料検査ピットの連絡部底面に落下しているのを発見し、回収した。

これらの回収部品を落下防止金具の欠損部と照合したところ、一致したことから欠損部が全て回収されたものと判断した。

手すり固定用ボルト落下防止金具の欠損部回収状況

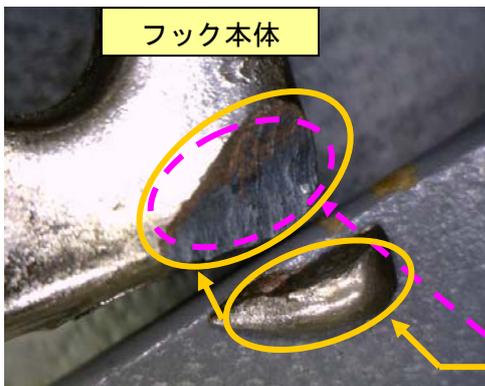
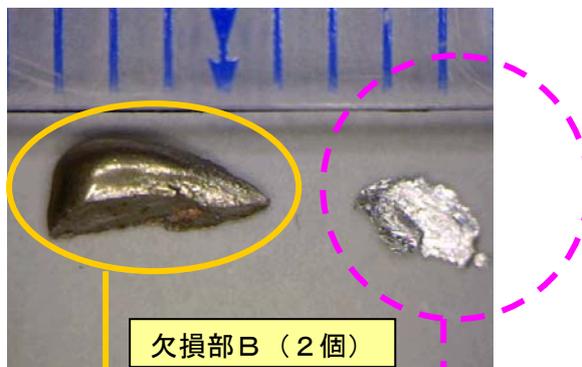
○落下防止金具 フックコーナー部

また、フックのコーナー部の欠損については、固定柱の根元床面に2つの欠片を発見し、回収した。

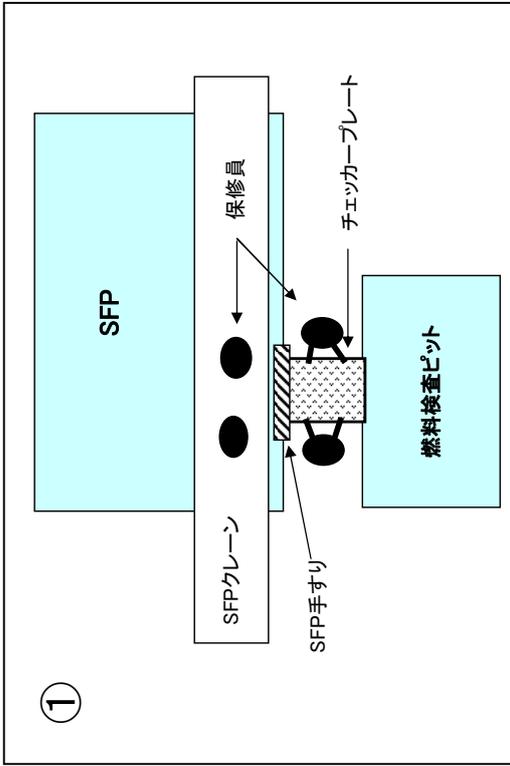
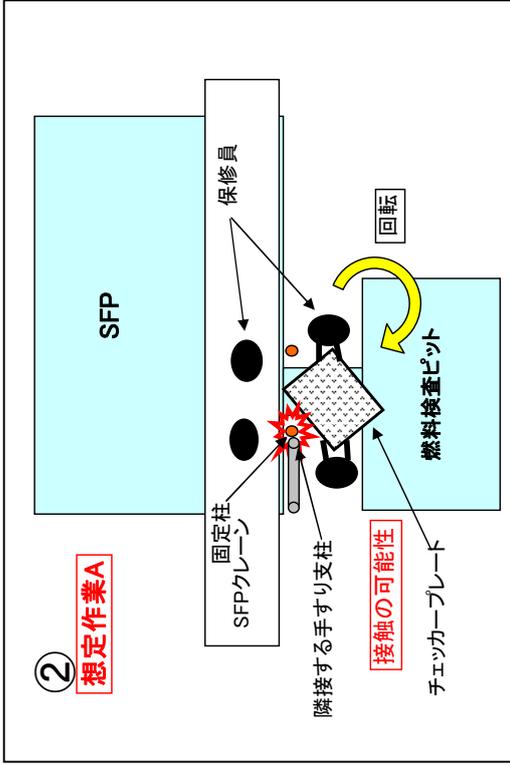
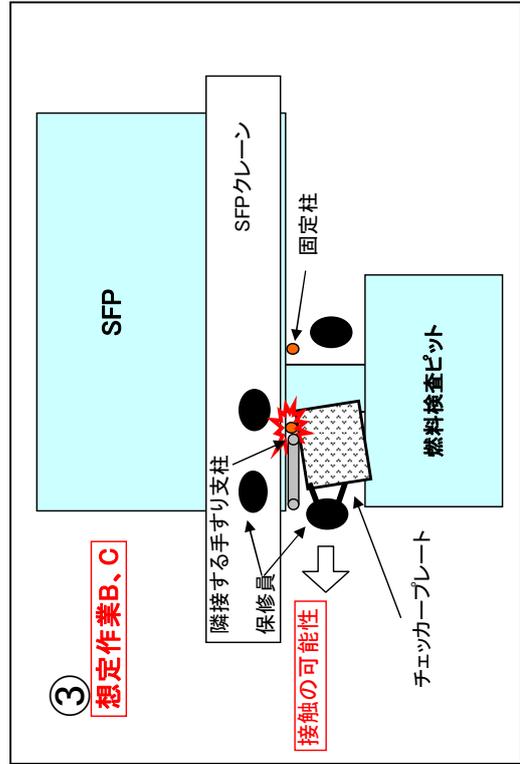
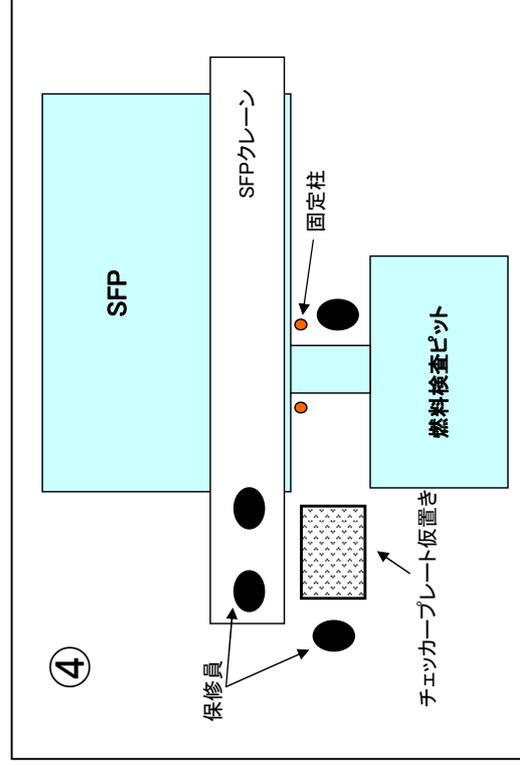
作業手順の現場検証

このため、当日実施した手すりの取外しから復旧するまでの間の作業手順を現場で検証した。

- ・SFP手すりの固定用ボルト（２個）を緩めて外す。
この時点で落下防止金具が健全であったことを確認している。
- ・SFP手すりを取外し、所定の位置に仮置きする。
- ・チェッカープレートを取外すために、４本のワイヤーを取付けて、SFPクレーンで吊上げる。
- ・この際、SFPクレーンのフック位置がクレーンブリッジと近いために、そのまま吊上げると、ブリッジ床面に当たることから、約190mm程度の高さで保持する。

- ・チェッカープレートの形状は長方形（約1400mm×約1100mm）であり、このままの状態では横移動するとSFP手すり固定柱などと接触することから、時計方向に90度回転して、長手方向を移動方向に合わせる。
この際、チェッカープレートの重量が約100kgと重量物であることから保持が十分でなく、90度以上回転しすぎるとチェッカープレートと落下防止金具が接触する可能性がある。（想定作業A）

- ・チェッカープレートの回転が終わると、仮置き場所への横移動を開始する。
この際、チェッカープレートがSFPと燃料検査ピットの間での開口部を通過するため、チェッカープレートを保持できる保修員は一人となることから、保持が十分でないと、チェッカープレートと落下防止金具が接触し、欠損する可能性がある。（想定作業B、C）
- ・チェッカープレートを吊上げ高さを維持したままで、所定の仮置き場所まで移動する。

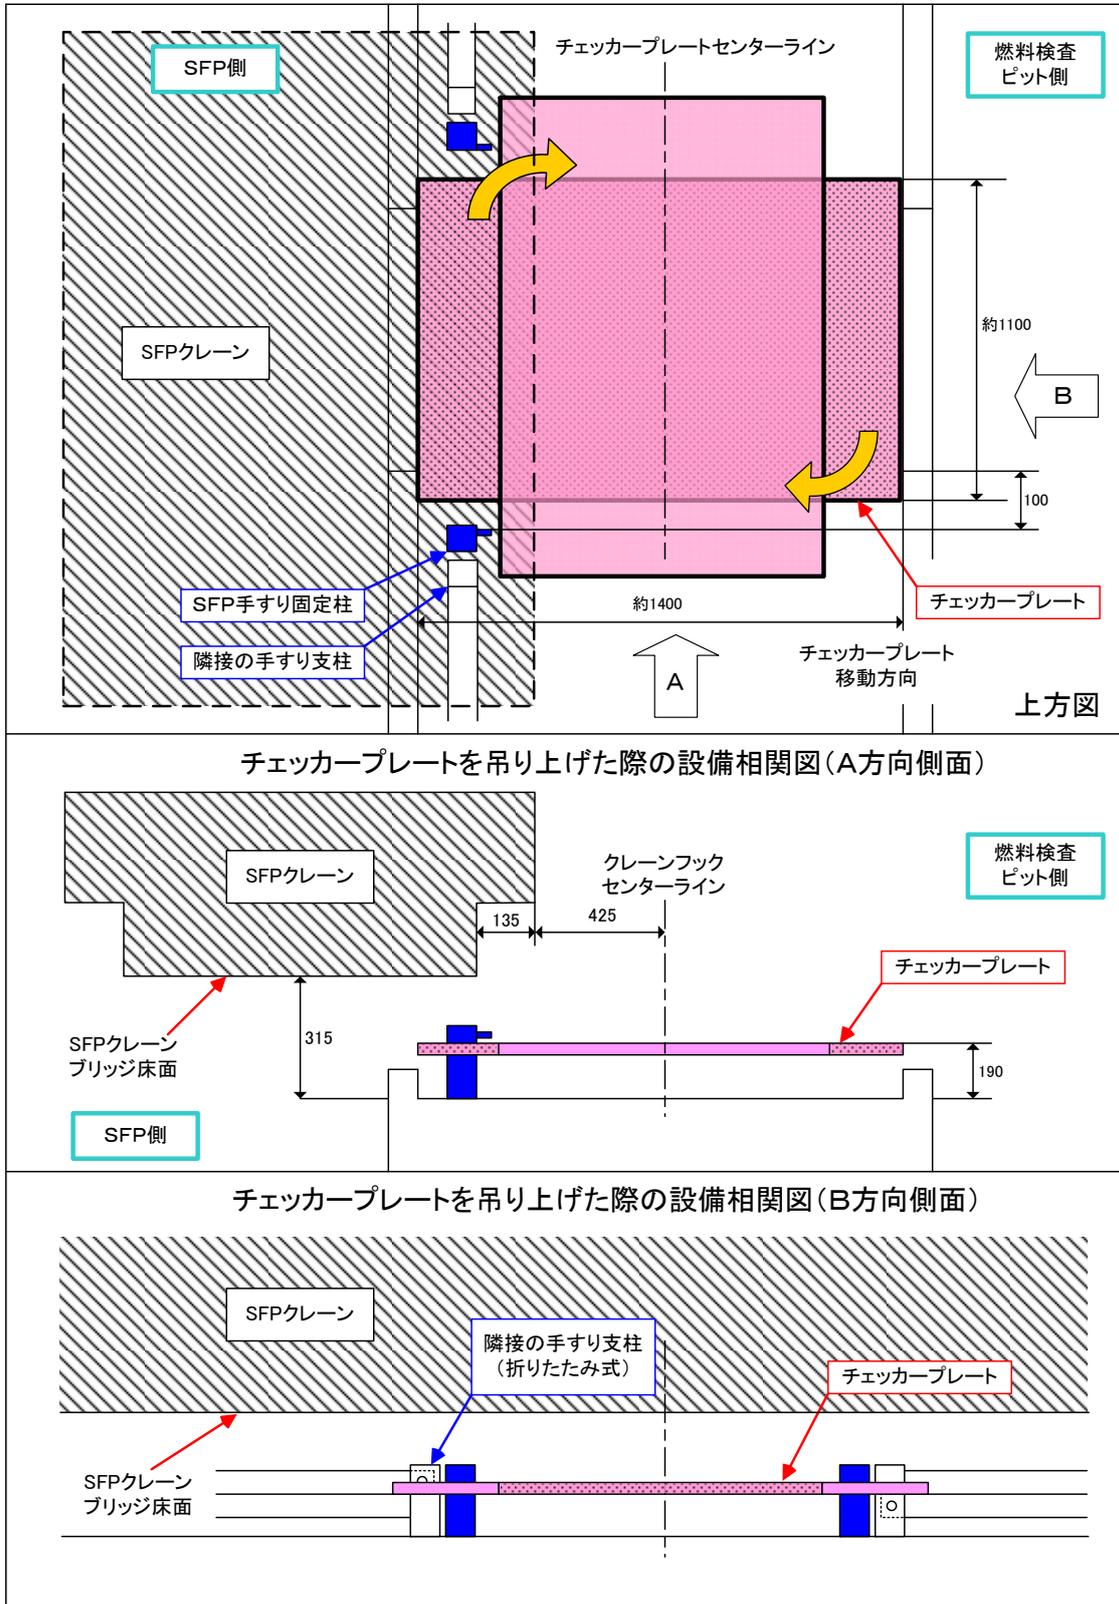
チェッカープレート取扱時の設備相関図

チェッカープレートを時計方向に90度以上に回転した場合、チェッカープレートは、SFP手すり固定柱に隣接する手すり支柱と接触して、落下防止金具とは容易に接触せず、同様の欠損は発生しなかった。
