伊方発電所第3号機

湿分分離加熱器加熱蒸気配管のドレン受けからの  
蒸気漏れについて

平成22年6月

四国電力株式会社

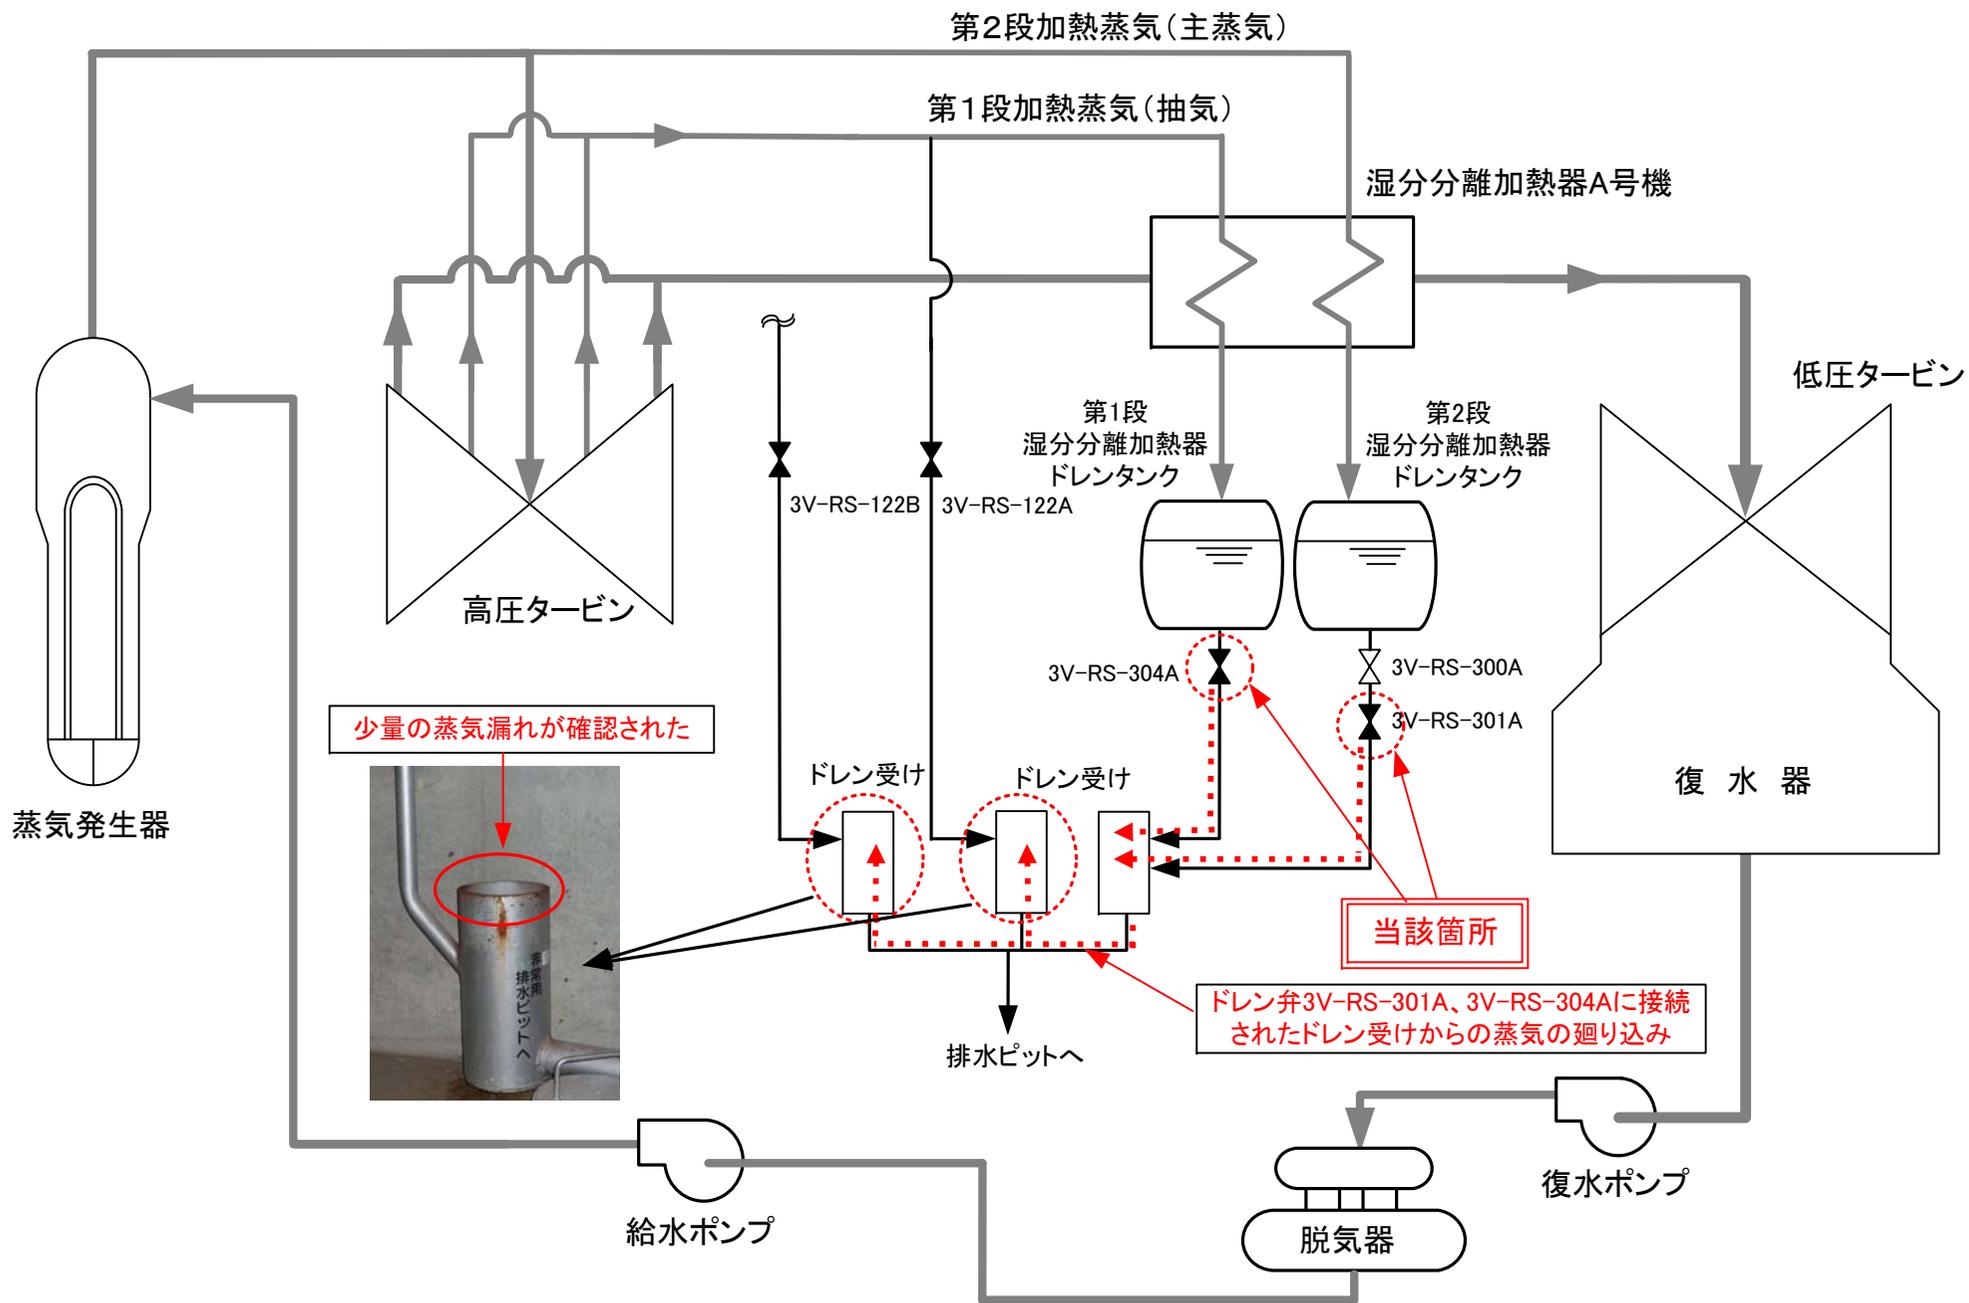
# 伊方発電所3号機 湿分分離加熱器まわり概略系統図

その後の調査の結果、蒸気漏れは、別のドレン受けからの蒸気の廻り込みによるもので、漏れ箇所は第1段および第2段湿分分離加熱器ドレンタンクのドレン弁2台（3V-RS-301A, 3V-RS-304A）のシートリークによることが判明したため、当該弁のフラッシングおよび増し締めを行ったところ、蒸気漏れは停止した。なお、少量の蒸気漏れであったことから、本事象によるプラント出力上昇への影響はなかった。また、本事象による環境への放射能の影響はなかった。

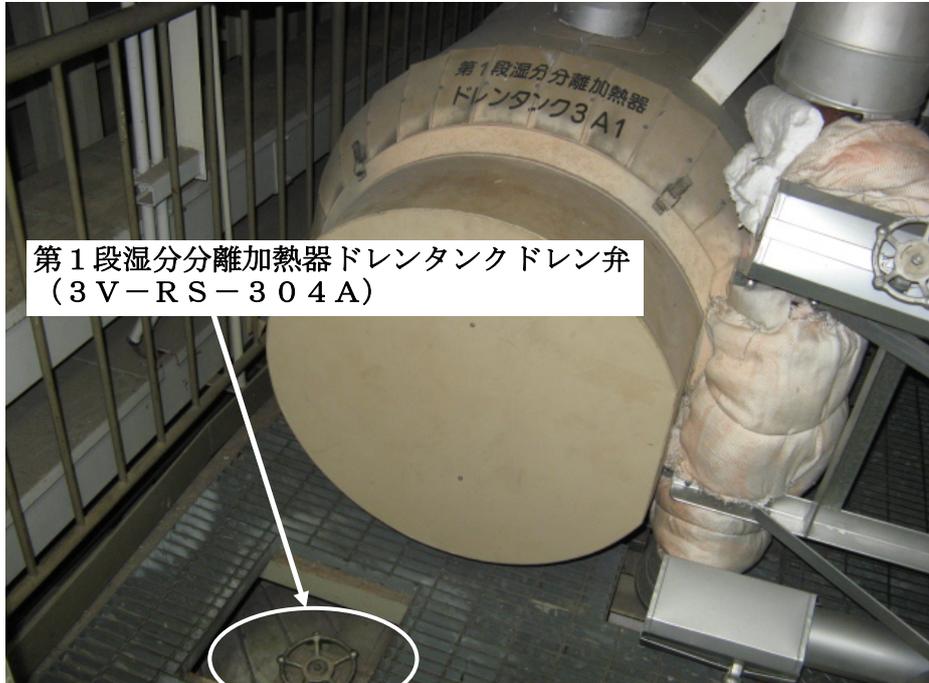
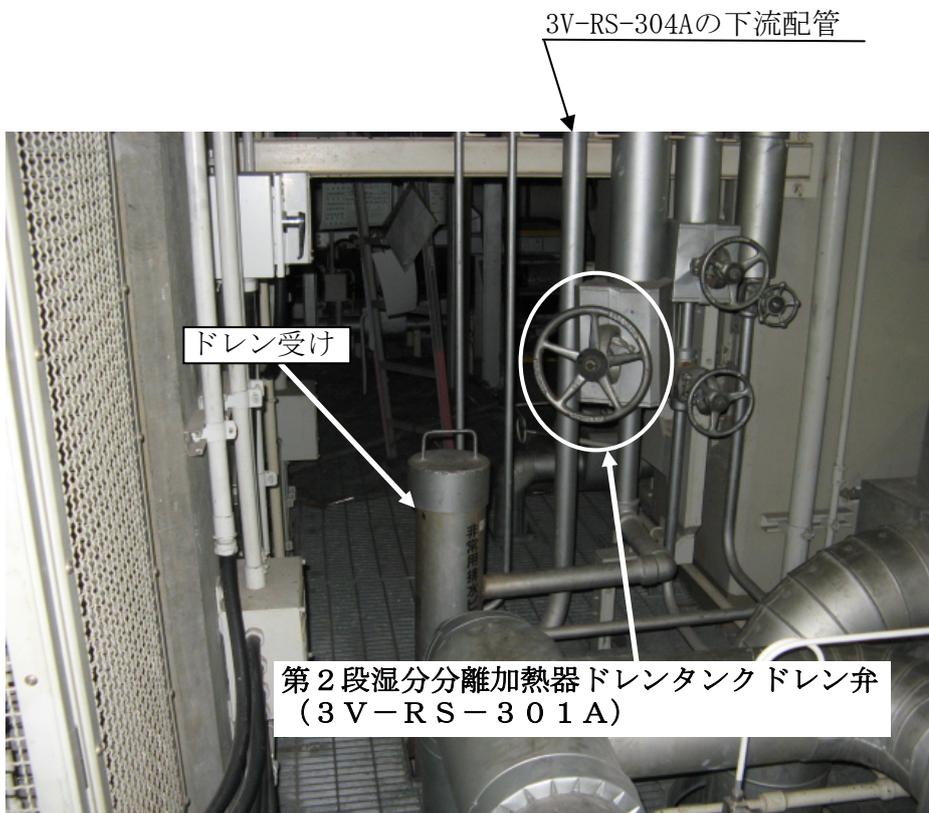
当該弁の配置状況写真

蒸気漏れの原因は、当該ドレン弁のフラッシングおよび増し締めをしたことにより漏れが停止したことから、系統の復旧操作において、微細な異物が弁シート面に挟まり、出力上昇に伴う系統の温度および圧力上昇により、弁シート面の僅かな隙間より少量の蒸気が漏れたものと推定される。

(1) 念のため、次回定検(第13回定検)時に、シートリークが認められたドレン弁2台の分解点検を実施する。

(2) 今回の原因が、系統の復旧操作時における微細な異物のかみ込みであることから、新たにチェックシートを作成し、プラントの出力上昇に伴う蒸気通気時に、各ドレン弁のドレン受けを目視点検し、ドレン弁からのシートリークがないことを確認するとともに、シートリークが認められた場合はフラッシング、増し締めを行い、それでもシートリークが停止しない場合は分解点検を行う。

- (3) ドレン受けからの蒸気漏れを発見した場合は、系統構成や温度測定（触手や温度計等による測定）により配管の温度状況等を確認し、漏えい箇所を確実に絞り込み特定するとともにフラッシングや増し締め等が迅速に行えるよう、運転・保修関係者に文書にて周知する。
