伊方発電所第3号機
充てんポンプのミニマムフローライン弁の
不具合について

平成22年6月

四国電力株式会社

充てんポンプのミニマムフローライン弁の不具合

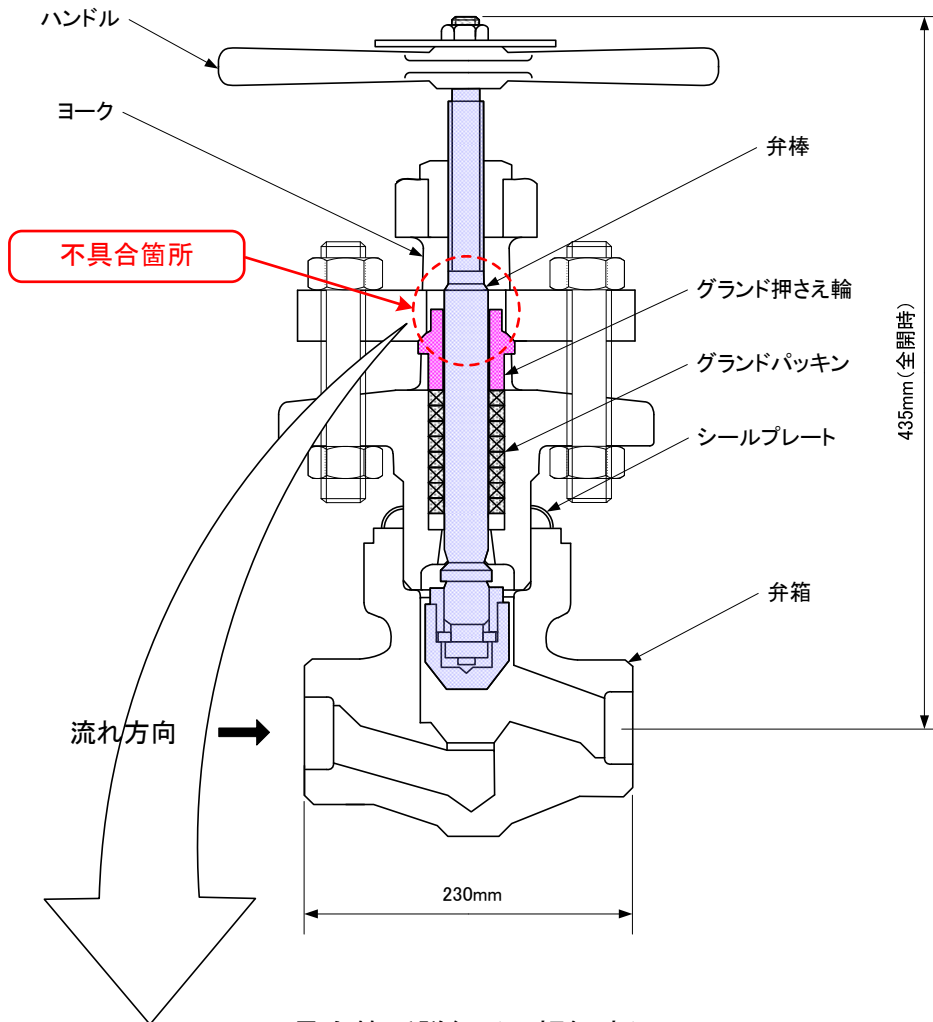
弁本体の外観調査結果

弁本体の外観を調査した結果、弁棒のネジ部直下にらせん状の傷が認められた。また、当該弁のグランド押さえ輪は2分割構造であるが、本来隙間なく合わさっているグランド押さえ輪の合わせ面に、隙間が認められた。なお、グランドパッキンからの漏えいは認められなかった。

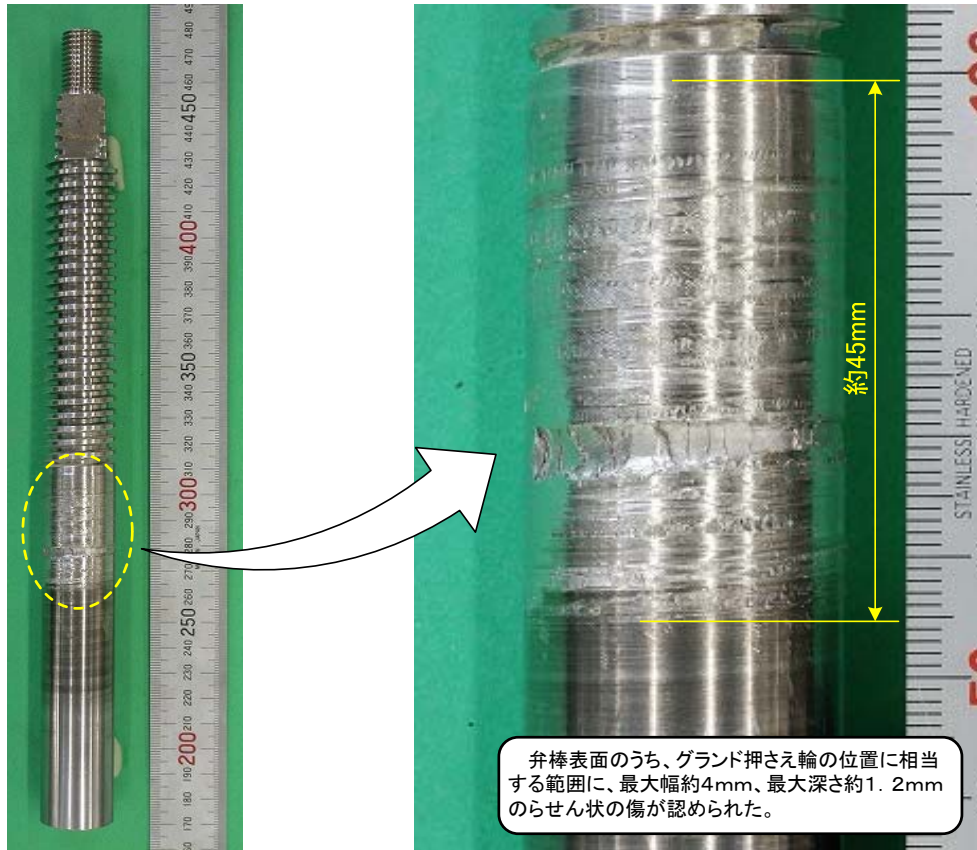
弁棒

弁棒表面のうち、グランド押さえ輪の位置に相当する範囲に、最大幅約4 mm、最大深さ約1.2 mmのらせん状の傷が認められた。傷は、弁棒の回転方向に生じており、ほぼ一周にわたって認められた。

当該弁の弁棒表面およびグランド押さえ輪内面に認められた傷は、弁棒とグランド押さえ輪が接触したことで生じたものであると考えられる。

これは、第8回定期検査時にグランドパッキンを取り替えた際、グランドボルト締め付け作業時にグランド押さえ輪が傾いた状態で復旧したため、弁棒と接触した状態となった。その後、弁の開閉操作に伴い弁棒表面とグランド押さえ輪内面が摺動して傷が生じ、発生した金属粉が小さなかたまりとなり、さらに傷を生じた結果、弁棒とグランド押さえ輪内面の摩擦抵抗が大きくなり、今回、操作の途中で動きが重くなったものと推定される。

弁棒表面のうち、グランド押さえ輪の位置に相当する範囲に、最大幅約4mm、最大深さ約1.2mmのらせん状の傷が認められた。

- (1) 当該弁の弁棒およびグランド押さえ輪を新品に取り替えた。
- (2) 当該弁を含む同型弁のグランドパッキンを締め付ける際は、弁棒とグランド押さえ輪が接触していないことを目視または隙間ゲージで確認するよう、作業要領書に記載する。
- (3) 伊方1号機の同型弁については、第27回定検中に、弁棒とグランド押さえ輪が接触していないことを目視または隙間ゲージで確認する。
また、伊方2号機、3号機の同型弁については、次回定検時に同様な確認を実施する。

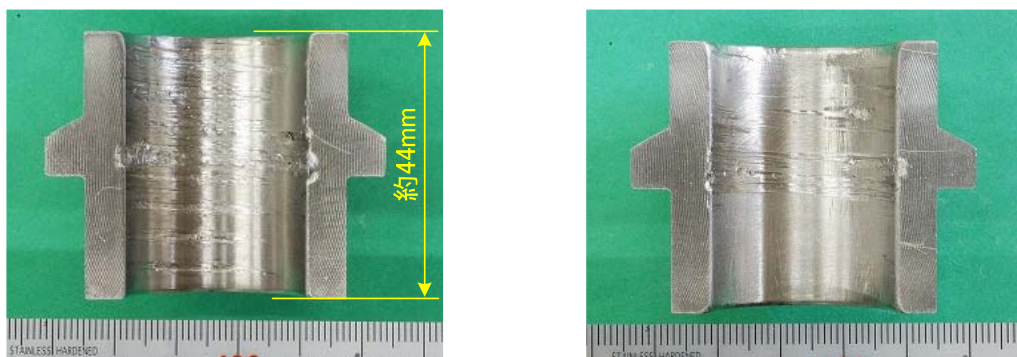
グランド押さえ輪

片方のグランド押さえ輪の内面には、幅約0.1 mm、深さ約0.1 mm程度の浅い擦り傷が全面にわたり認められ、もう片方の内面には、最大幅約3 mm、最大深さ約0.5 mmのらせん状の傷が上半分の範囲に認められた。傷の間隔は、約5 mmで弁棒のネジ山の間隔と一致することから、弁棒とグランド押さえ輪が接触したものと思われる。

片側のグランド押さえ輪の内面には、幅約0.1mm、深さ約0.1mm程度の浅い擦り傷が全面にわたり認められ、もう片方の内面には、最大幅約3mm、最大深さ約0.5mmのらせん状の傷が上半分の範囲に認められた。傷の間隔は、約5mmで弁棒のネジ山の間隔と一致する。
