伊方発電所1号機 原子炉補機冷却海水設備配管からの漏えいについて

伊方発電所第1号機 非常用ディーゼル発電機冷却用海水配管および
原子炉補機冷却用海水配管からの漏えいに係る報告書の提出について

伊方発電所第1号機
非常用ディーゼル発電機冷却用海水配管および
原子炉補機冷却用海水配管からの漏えいについて

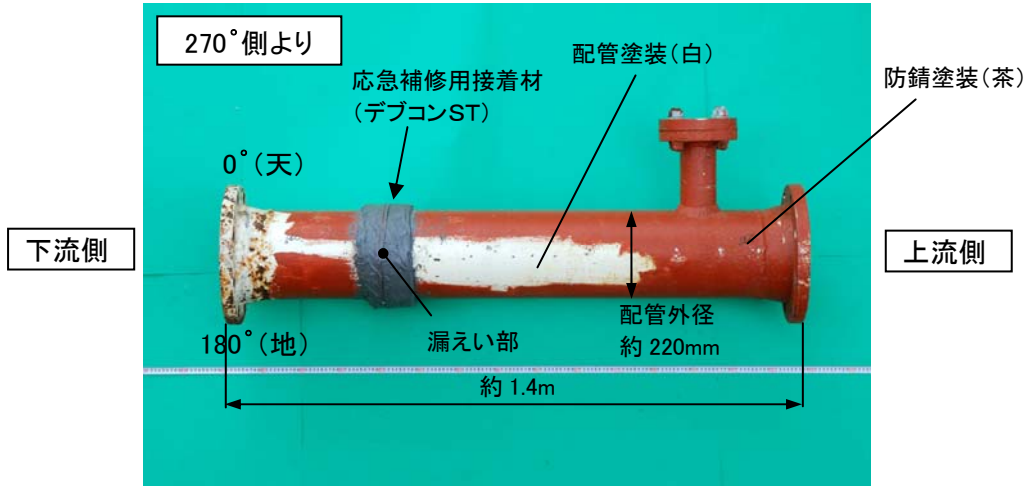
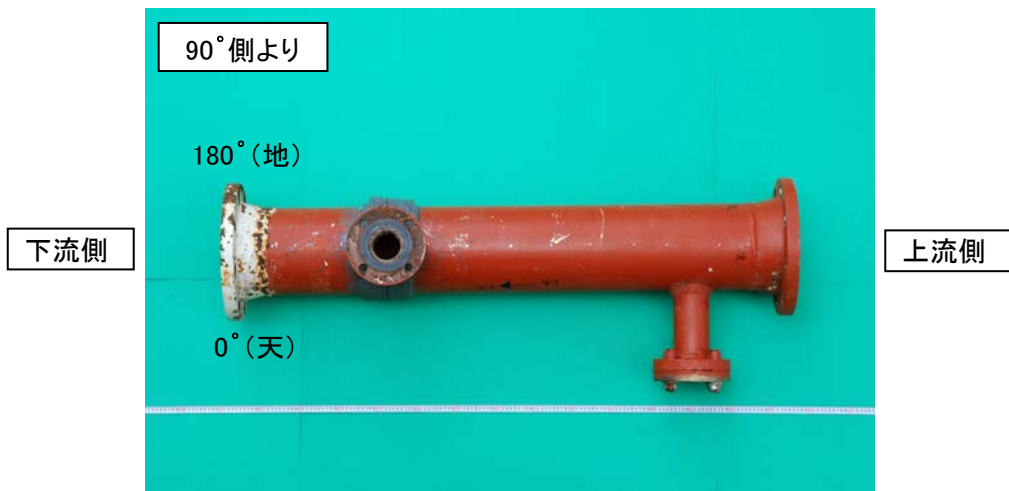
外観観察結果 (配管外面)

・配管外面の外観観察を行った結果、割れや著しい腐食等の異常は認められなかった。

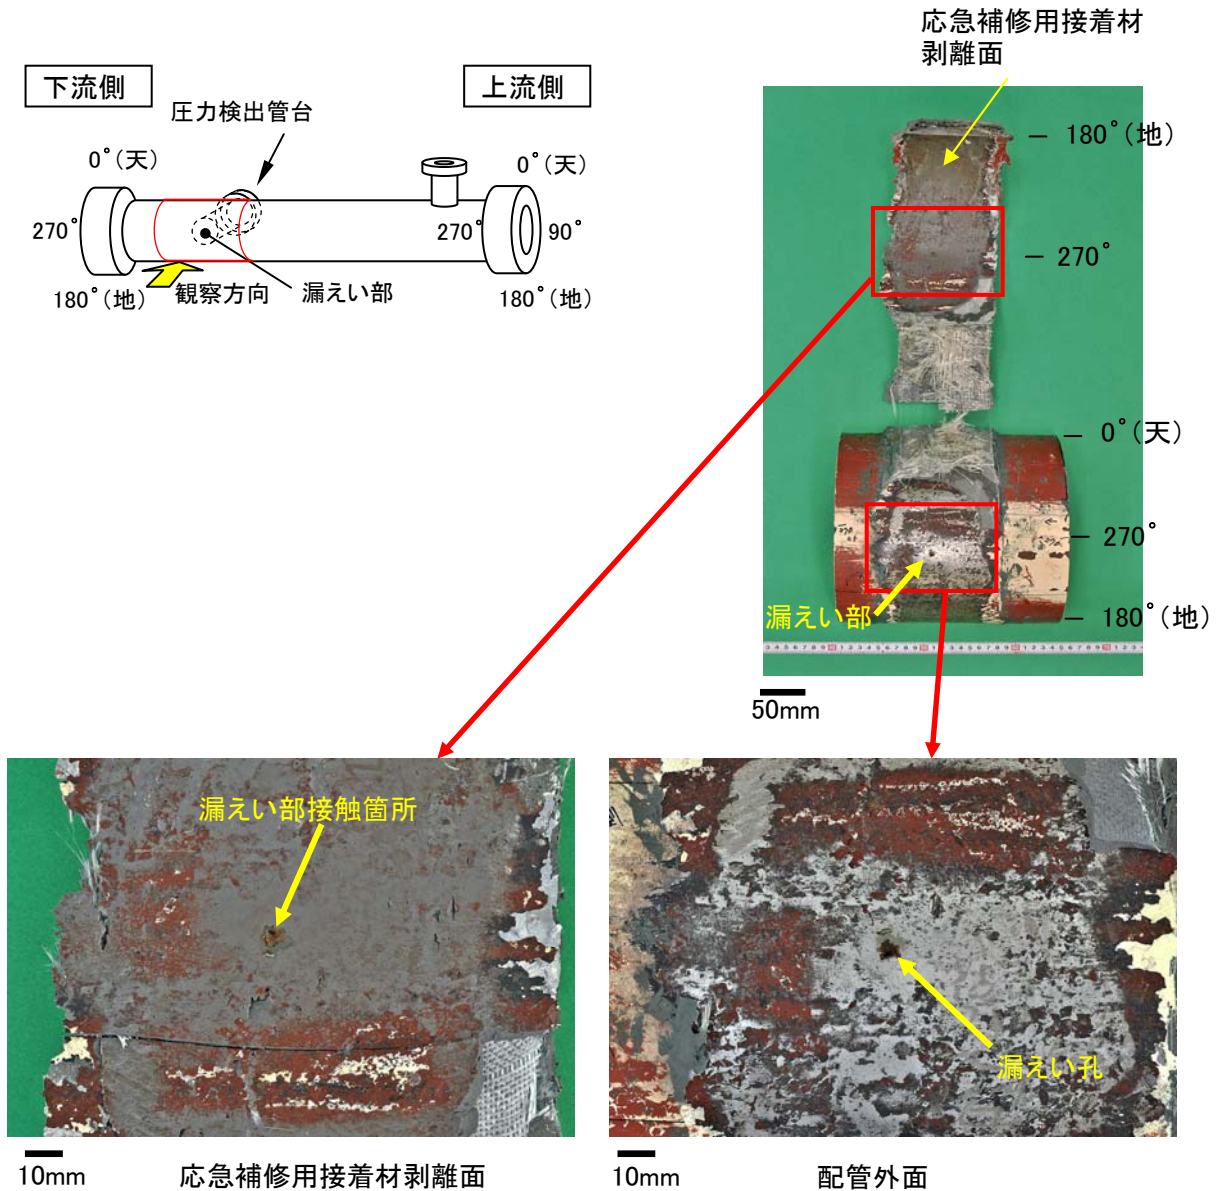
外観観察結果 (配管外面 接着材除去後)

- ・ 漏えい部周辺に施工していた配管外面の応急補修用接着材を取り除き、外観観察を行った結果、直径約4mmの漏えい孔が認められた。
- ・ 取り除いた応急補修用接着剤の裏面の漏えい部接触箇所には、漏えい孔を塞いでいたと思われる塗膜の一部が付着していた。
- ・ 漏えい部周辺には、割れや著しい腐食等の異常は認められなかった。

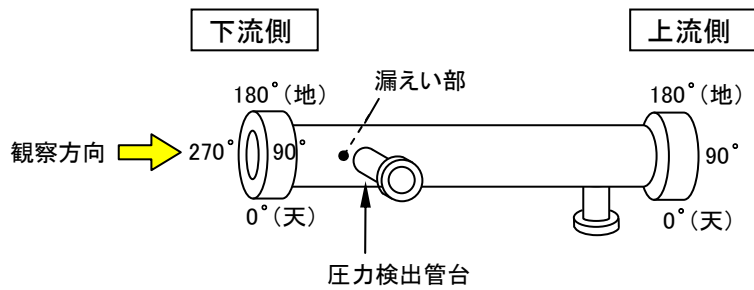
外観観察結果（配管内面 切断前）

圧力検出管台のほぼ正面に漏えい部近傍の凸部が認められた

- ・配管内面の外観観察を行った結果、漏えい部近傍の配管内面に凸部が1箇所認められ、圧力検出管台のほぼ正面に位置していた。
- ・他の範囲には、割れ、へこみ、膨れ等の異常は認められなかった。

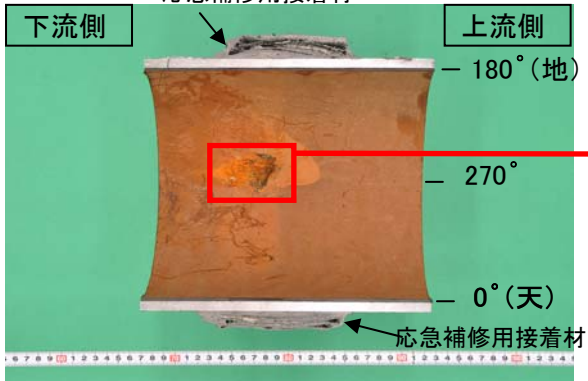
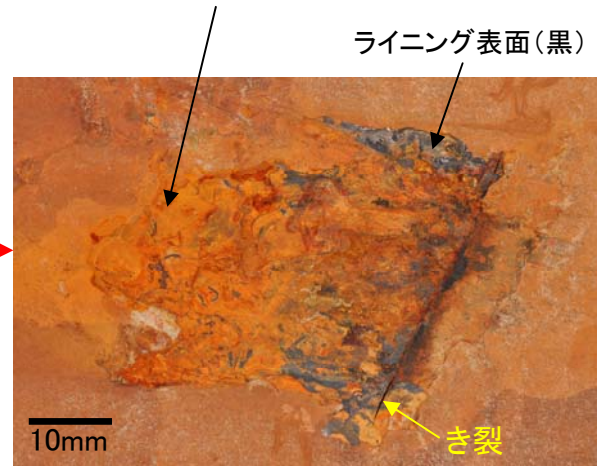
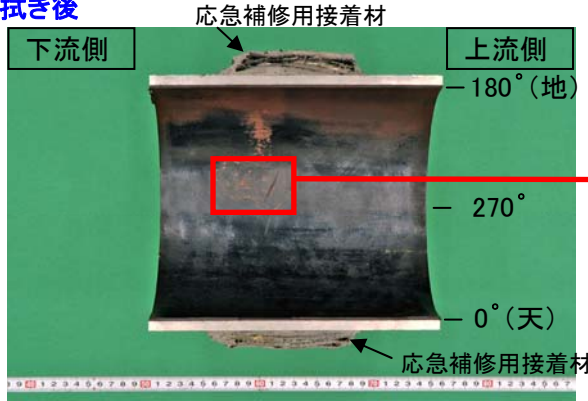
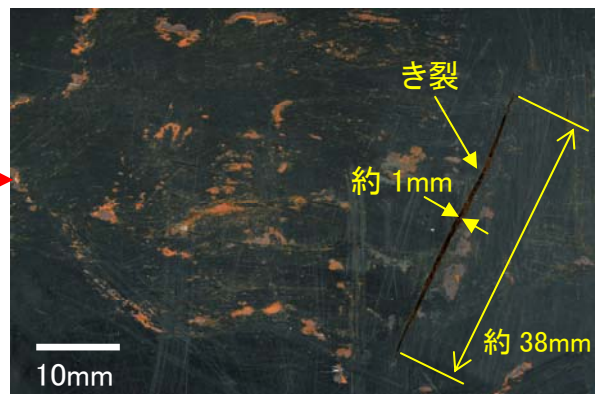
漏えい部近傍の配管内面を詳細観察するために当該部近傍を切り出した。
切断作業の振動により、凸部が剥離した。

- ・ 詳細観察するために当該配管を切断したところ、漏えい部近傍の凸部は切断作業の振動により剥離した。水拭き後、凸部が付着していた部分の配管内面の外観観察を行った結果、漏えい部近傍に長さ約 38mm、開口幅約 1mm のき裂が認められた。
- ・ 剥離した付着物の大きさは、周方向約 32mm、軸方向約 37mm、最大厚さ約 7mm であり、厚さは上流側が薄く、下流側ほど厚くなっていた。

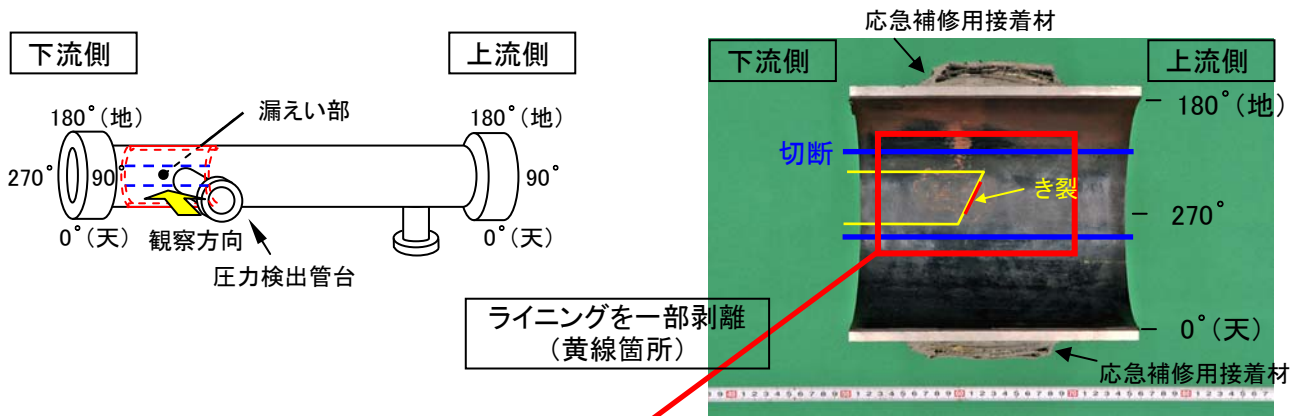
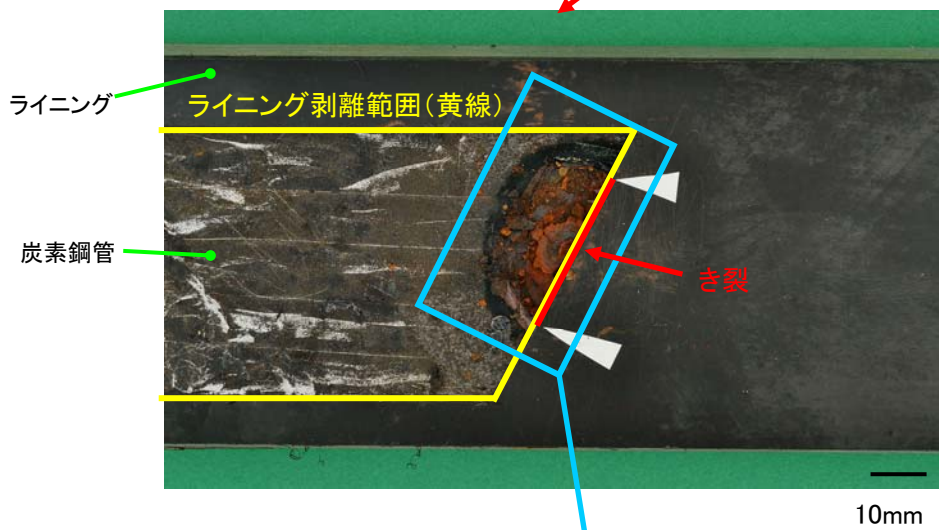
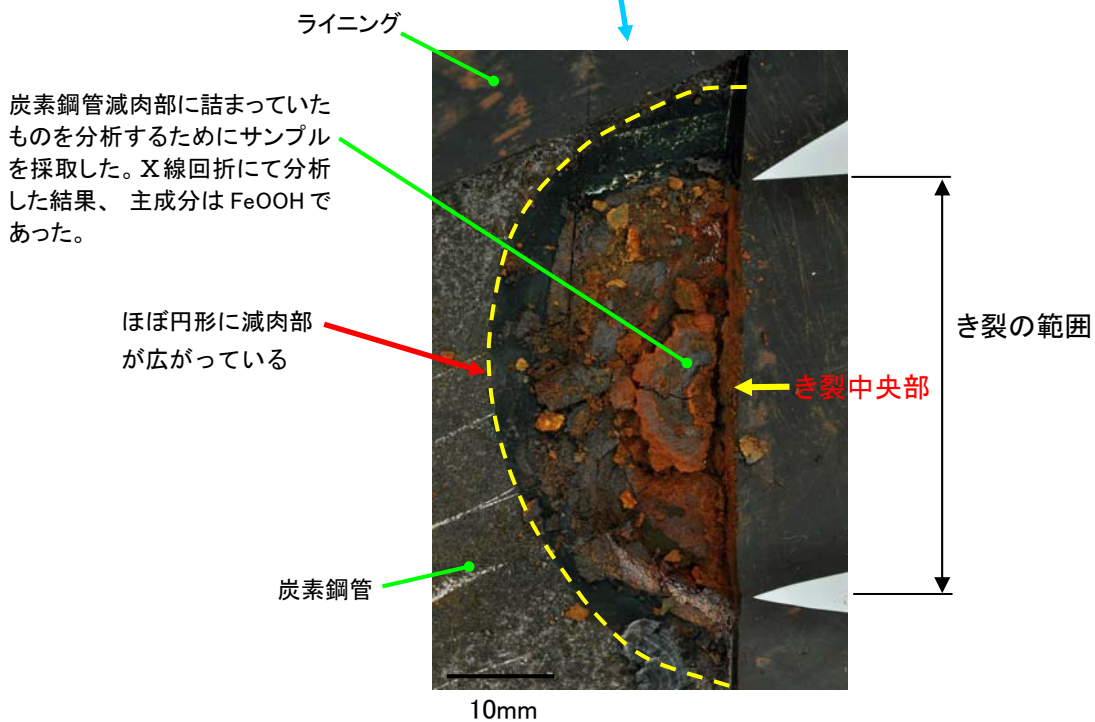
外観観察結果（炭素鋼管内面）

・ライニングをき裂に沿って一部剥離し、炭素鋼管内面の外観観察を行った結果、き裂直下の炭素鋼管は、ライニングき裂中央部を中心に、ほぼ円形に減肉部が広がっており、減肉部には腐食生成物と思われる固形物が詰まっていた。

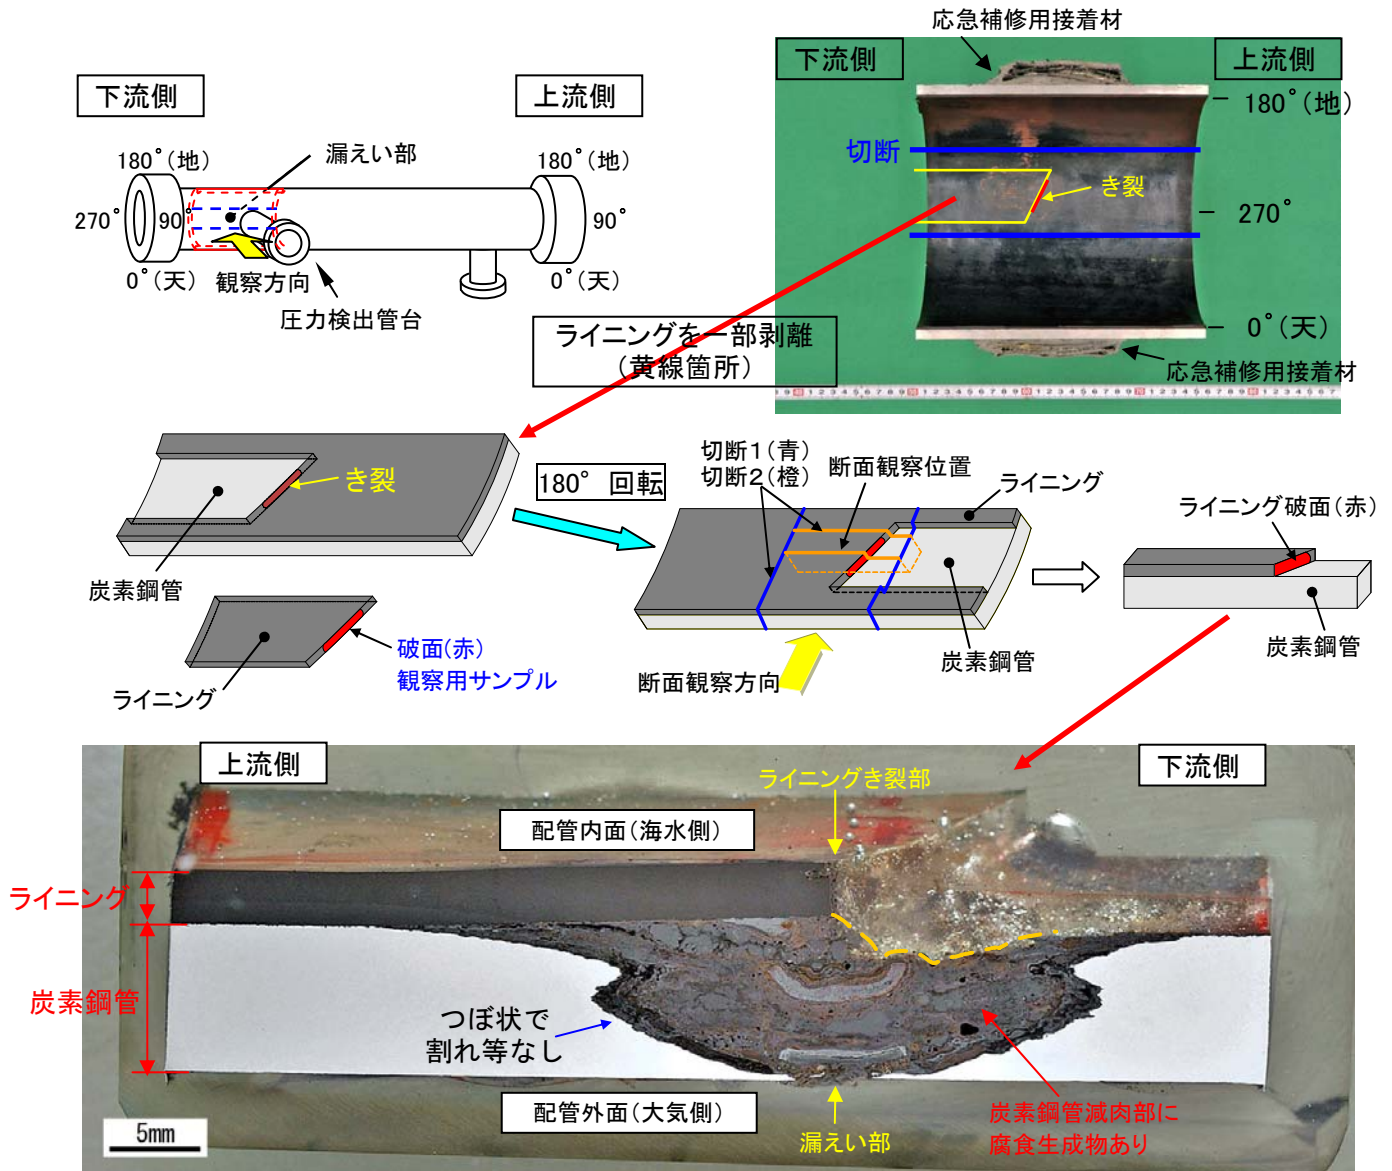
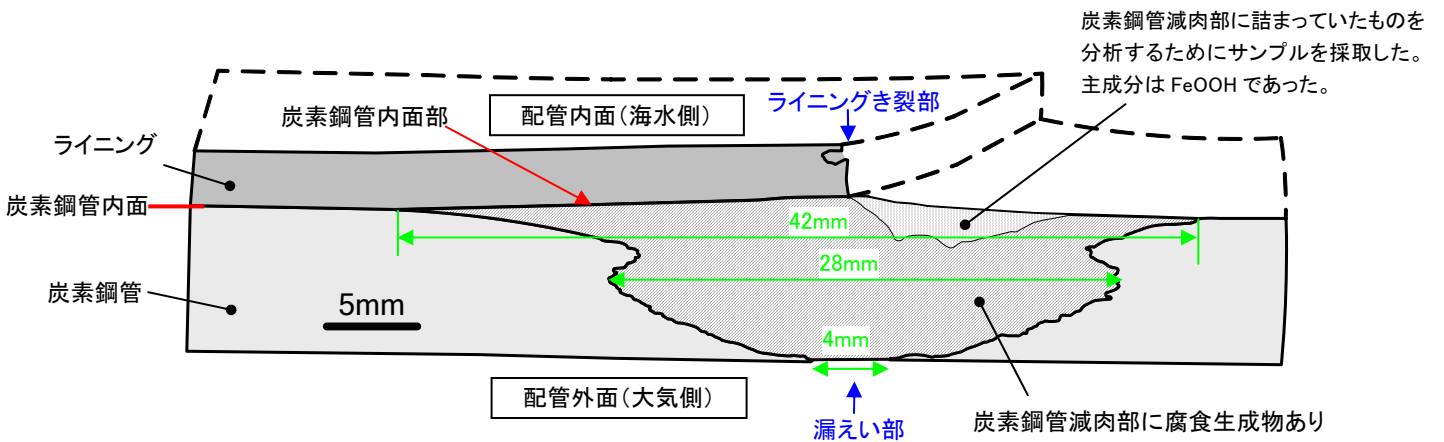
断面マクロ観察結果

- ・ライニングき裂部を中心に炭素鋼管の腐食が認められ、配管外面の漏えい部は、ライニングき裂部のほぼ真下に認められた。
- ・炭素鋼管の腐食は、内面から外面に向かってつぼ状に腐食部が狭まっており、ライニングき裂部を起点として、内面から外面に向かって腐食が進行し貫通したことを示していた。
- ・なお、割れ等の異常は認められず、応力腐食割れではないことを確認した。

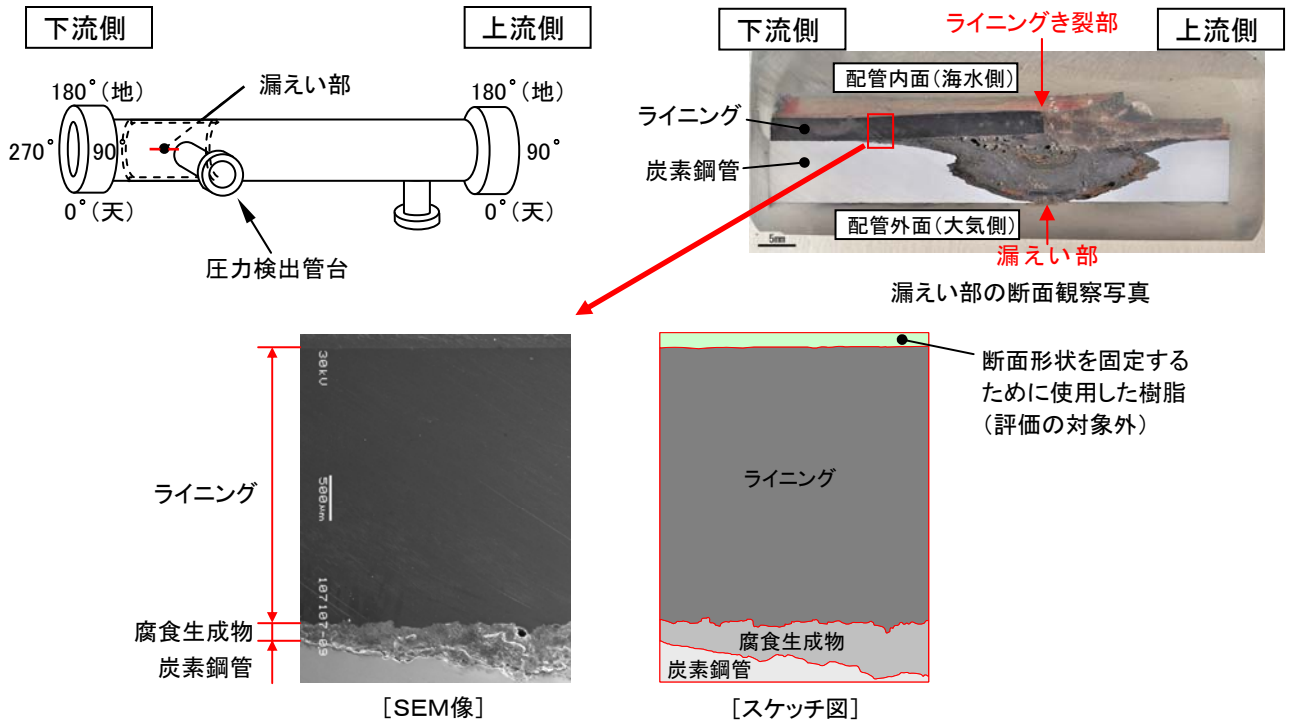
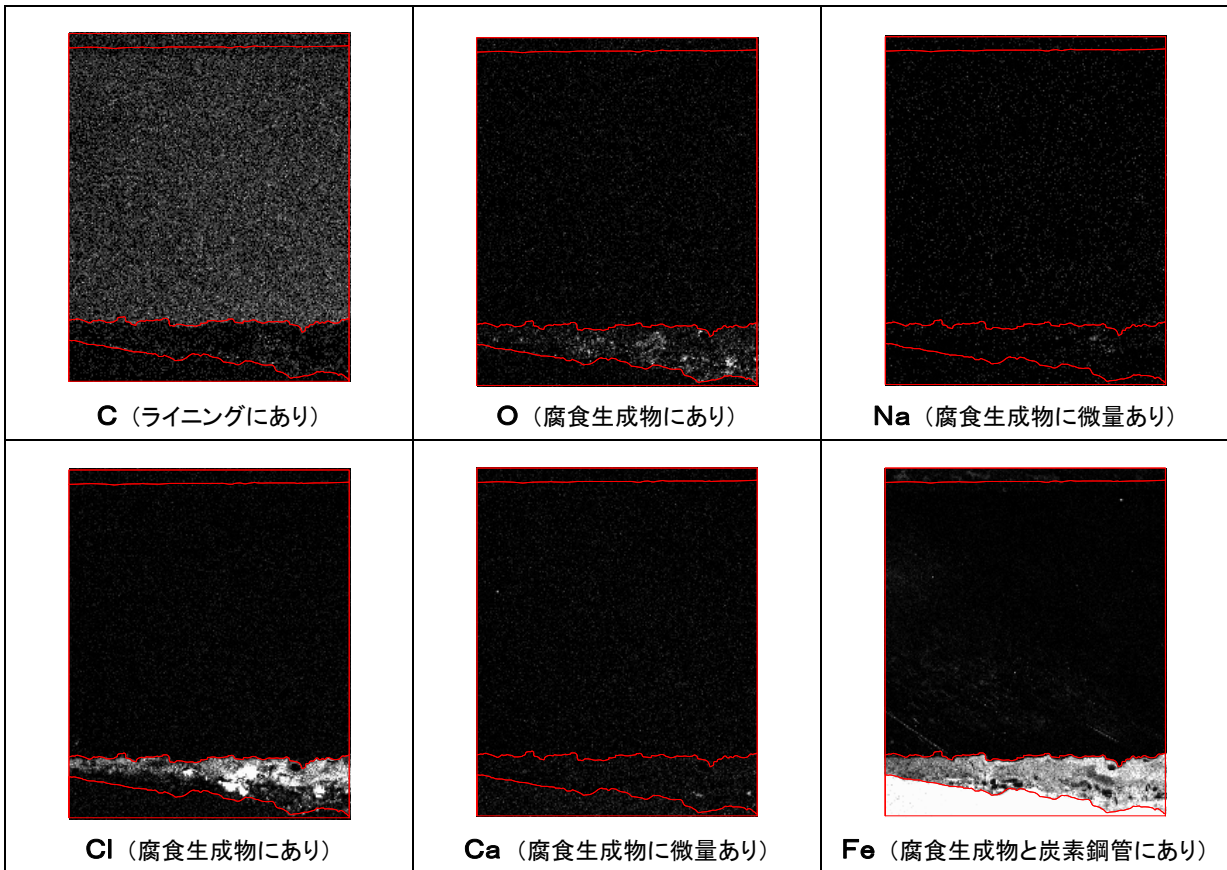
断面 E D S 分析結果

- 腐食生成物からは、海水成分である塩素が検出され、鉄、酸素も検出されたことから、海水によって炭素鋼管が腐食したものと推定される。
- ライニングからは、ライニング成分である炭素が検出され、海水成分である塩素やナトリウムは認められなかった。

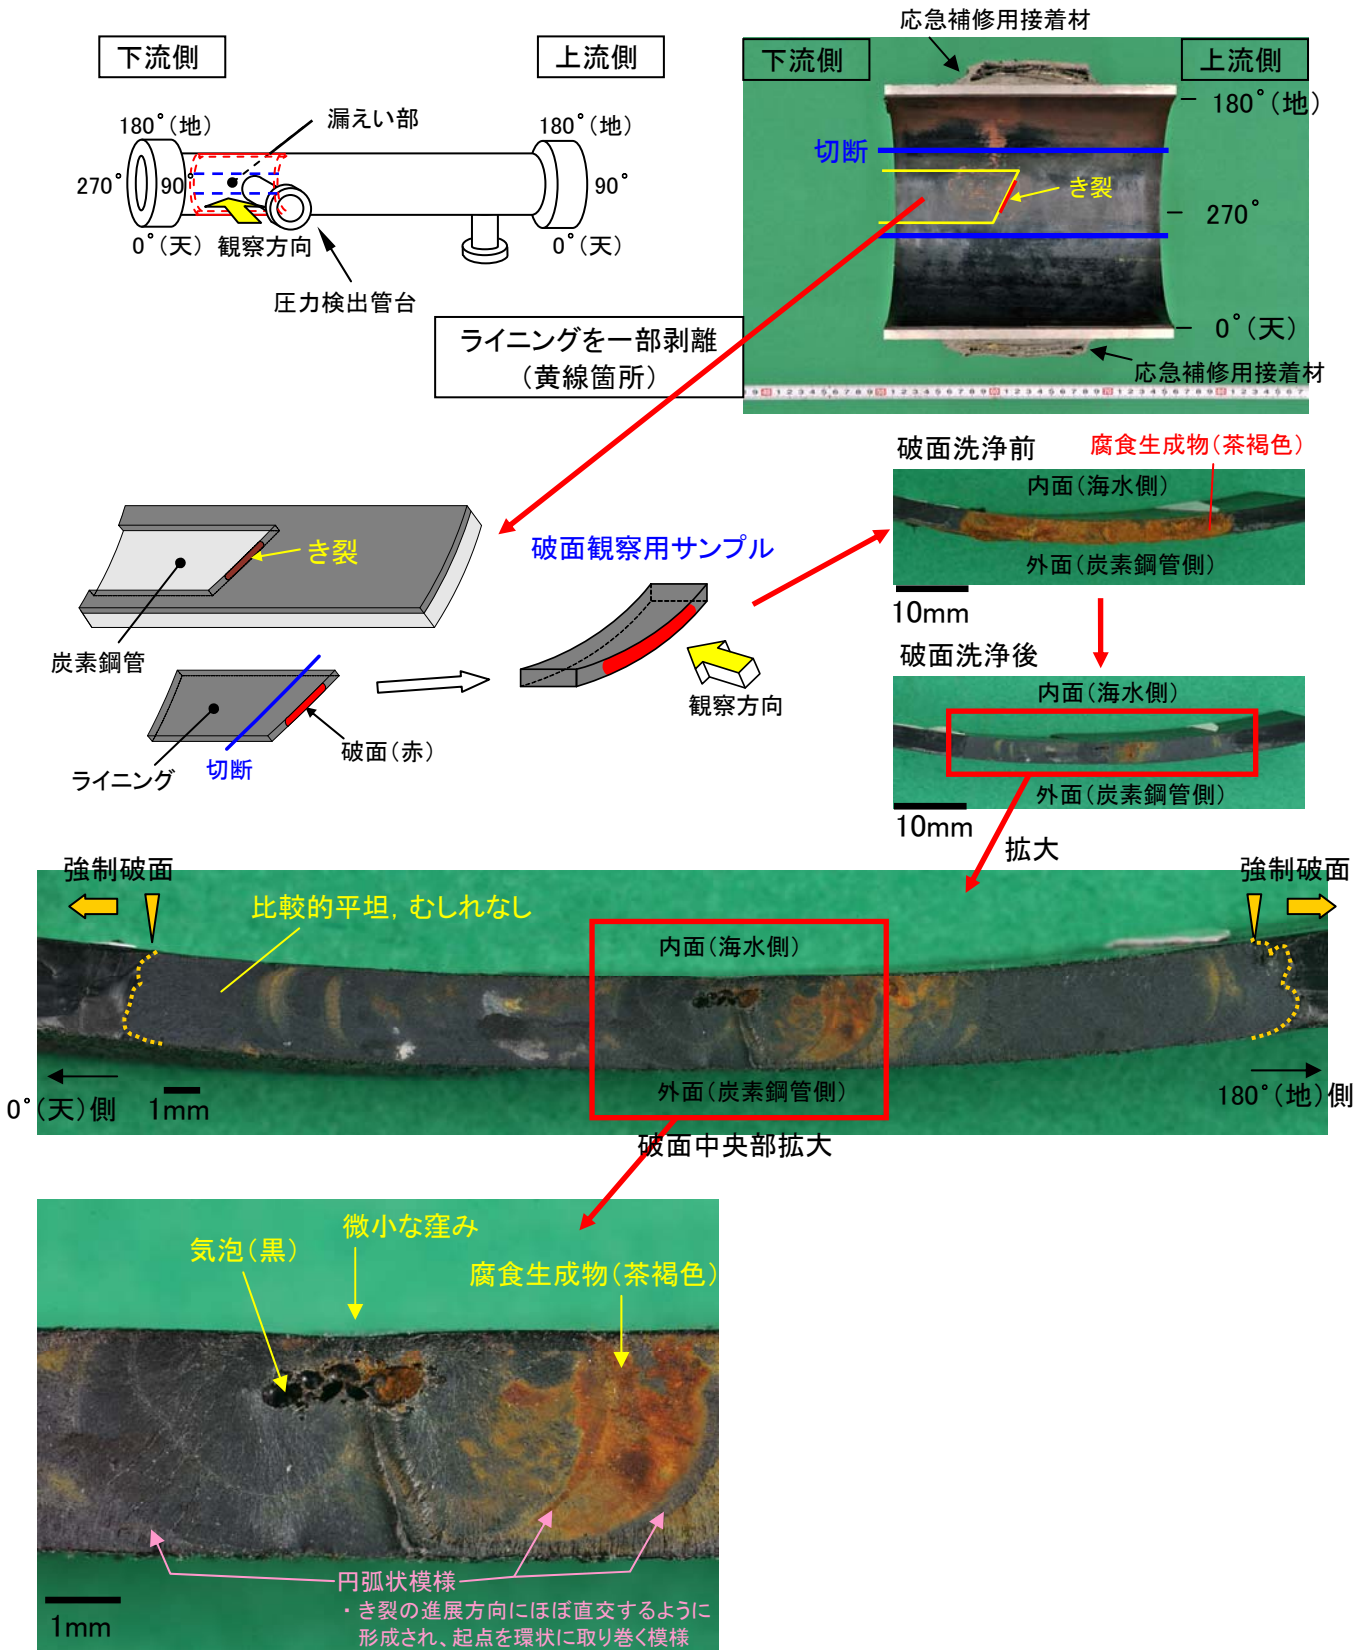
ライニング破面マクロ観察結果

- ・ライニングのき裂部よりサンプルを採取し、破面の拡大観察を行った結果、ライニング破面は比較的平坦であり、中央部には気泡が認められた。
- ・なお、気泡直上部のライニング表面には微小な窪みが認められた。
- ・また、微小な窪みを環状に取り巻く円弧状模様が認められた。この円弧状模様は、き裂の進展過程で応力状況が変化し、き裂の進行速度が著しく変化した場合に現れる模様であり、起点を環状に取り巻く特徴を有する。このことから、起点は微小な窪み近傍であると推定される。

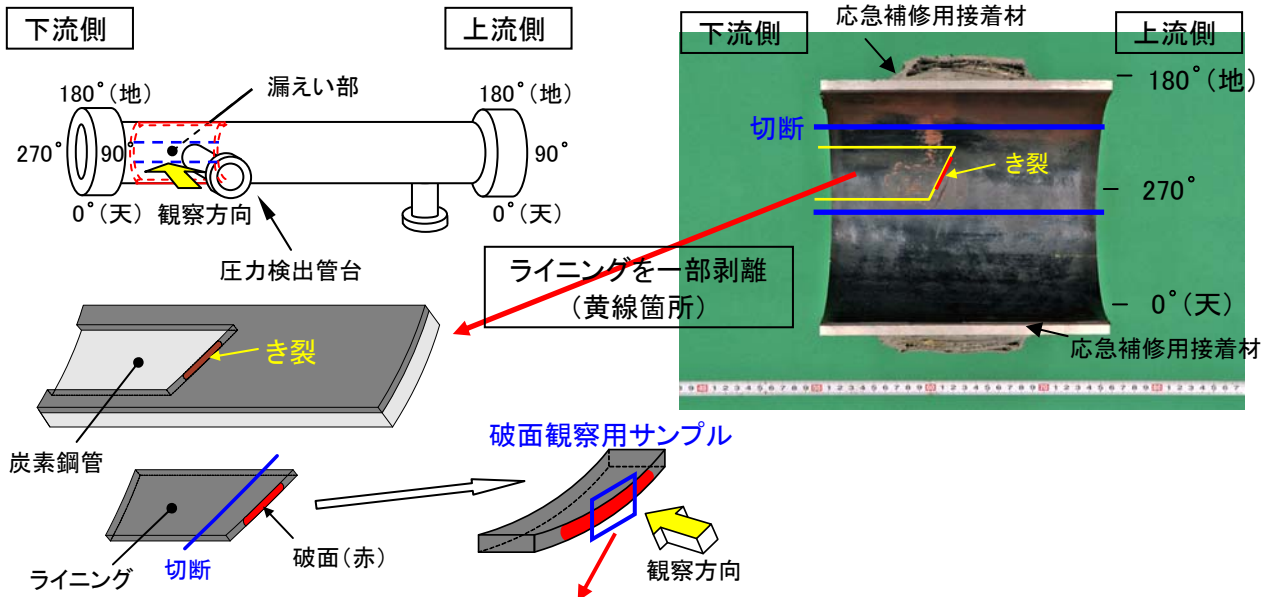
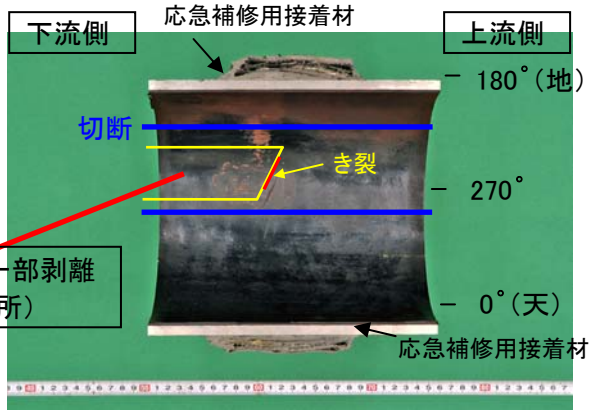
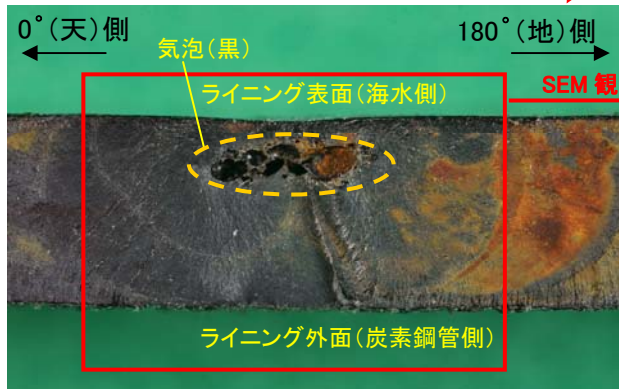
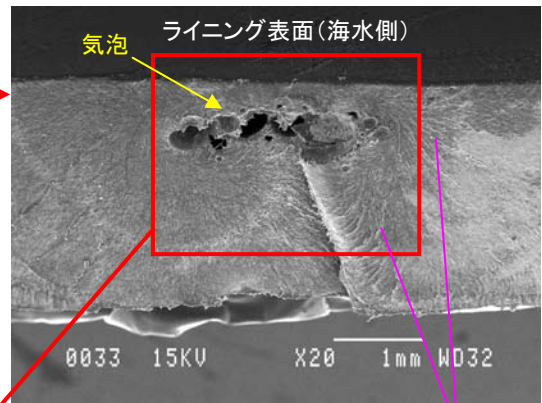
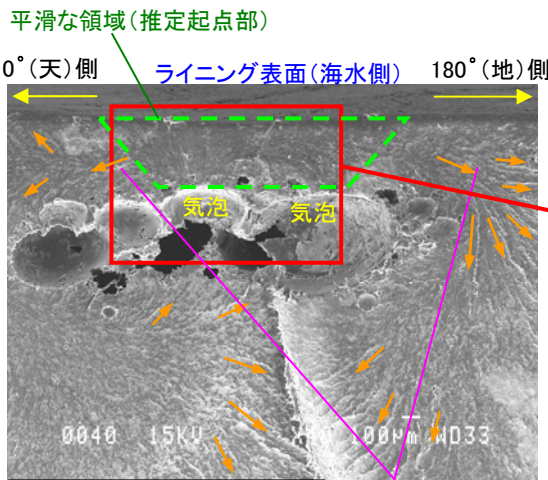
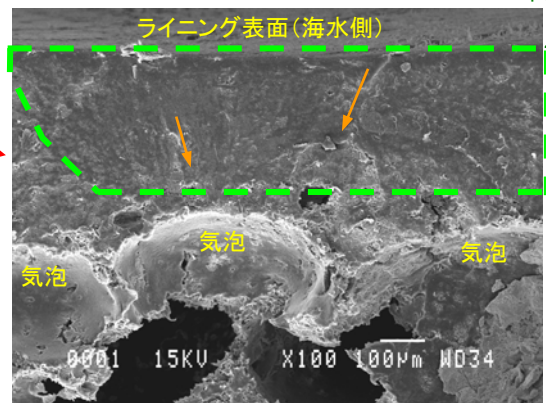
ライニング破面SEM観察結果

- ・破面のほぼ全域に、き裂が進展する過程で形成され、き裂の進行方向を示す筋状模様が観察され、ライニング表面と気泡との部分には、筋状模様がほとんどない平滑な領域が認められた。
- ・この平滑な領域は、高分子材料に衝撃荷重が加わり、破壊が急速に進行したときに見られ、き裂の起点となった可能性が考えられる。
- ・また、平滑な領域からライニングき裂の両先端 (0° 側と 180° 側) へ向かう筋状模様が認められたため、推定起点部であるライニング表面と気泡との部分で生じた初期き裂が、徐々に進展したものと考えられる。

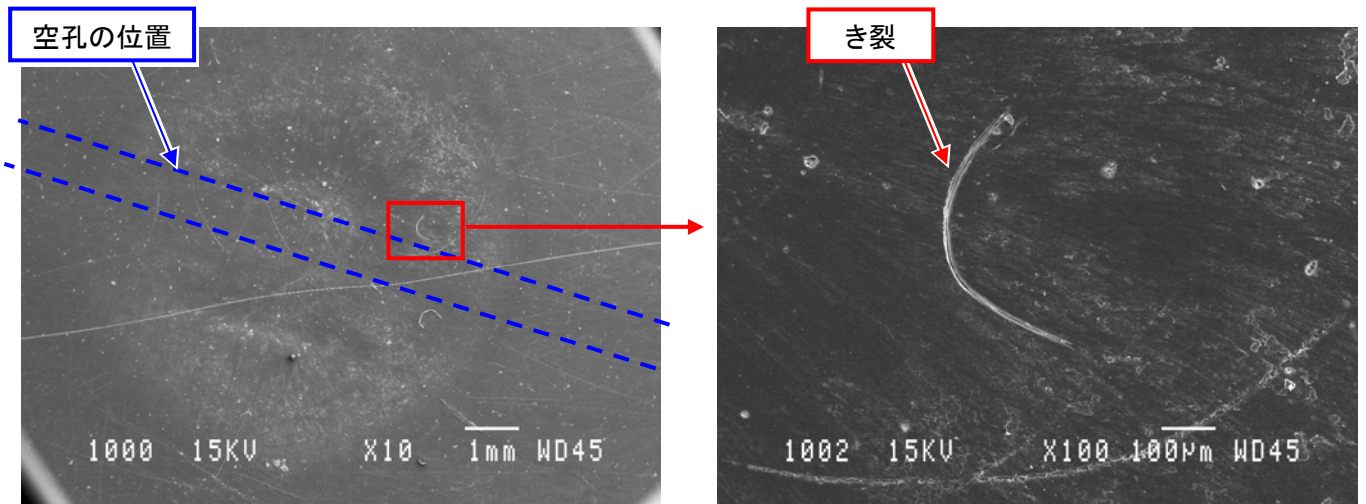
図3 落球衝撃試験SEM観察結果（空孔有りのライニング）

空孔有りのライニングにはき裂が発生するが、空孔なしのライニングにはき裂が発生しなかった。このため、気泡を内在するライニングについては、衝撃荷重が加わった場合、き裂が発生する可能性があることを確認した。

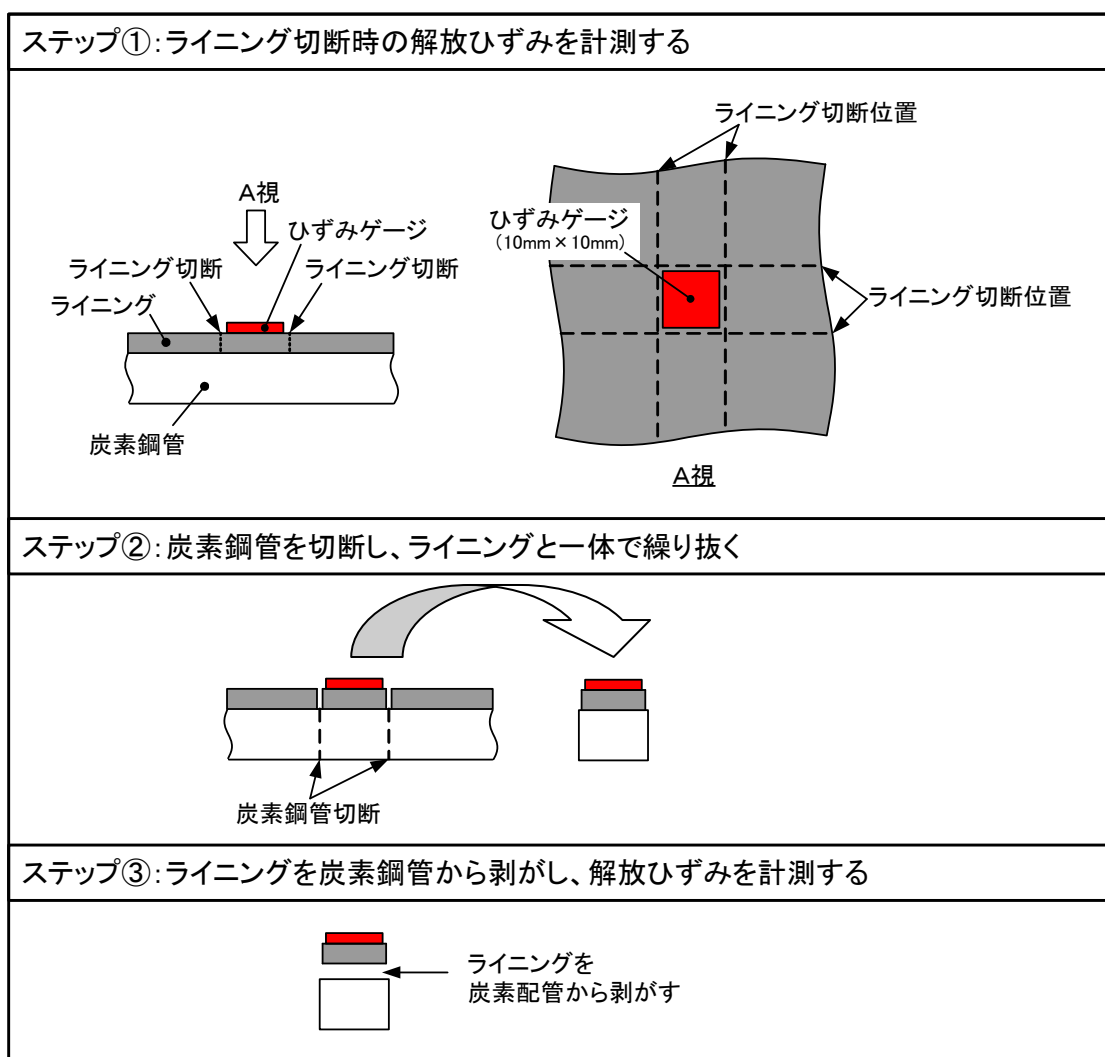
計測されたライニングの解放ひずみは、約 $-6,000 \sim -8,000 \mu$ であった。残留ひずみは解放ひずみの符号を逆にしたものなので、ライニングの残留ひずみは引張であり、ライニングには引張応力が作用していたものと推定され、き裂が進展する可能性がある応力場であったと考えられる。

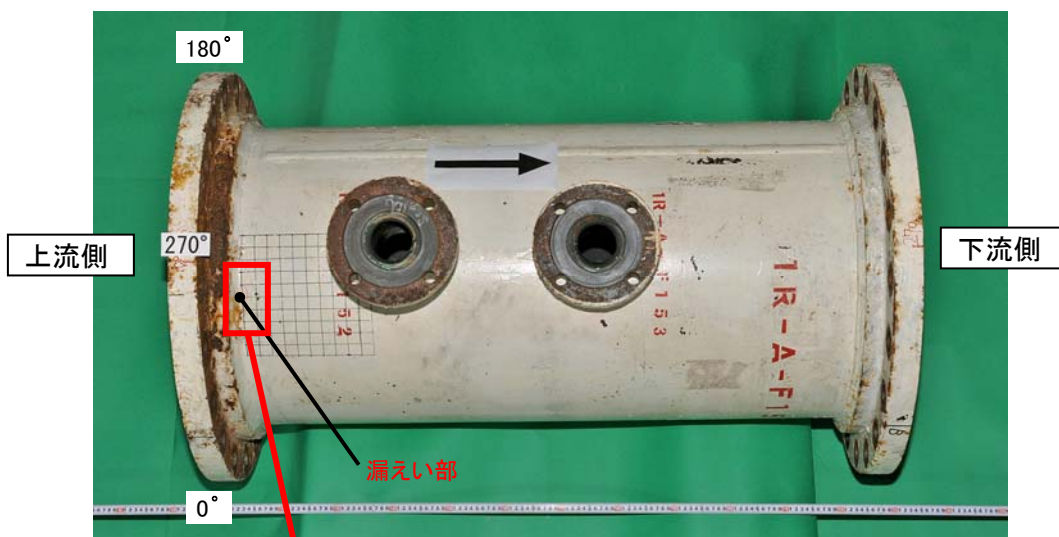
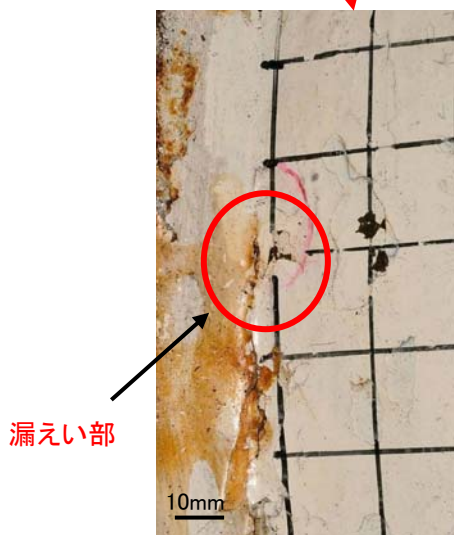
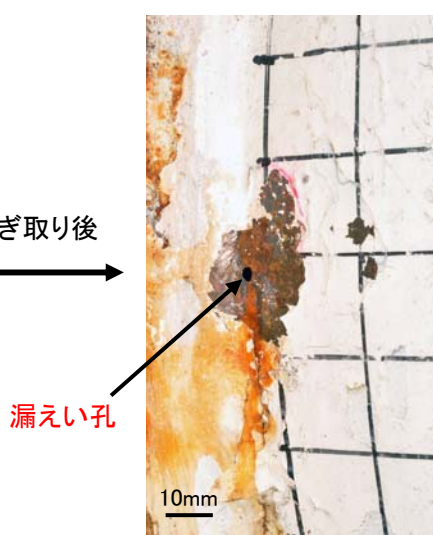
270°側より撮影

- ・ 配管外面の外観観察を行った結果、割れや著しい腐食等の異常は認められなかった。
- ・ 漏えい部近傍の配管の塗料を取り除いた結果、上流側 270° 付近に直径 2~3mm の漏えい孔が認められた。

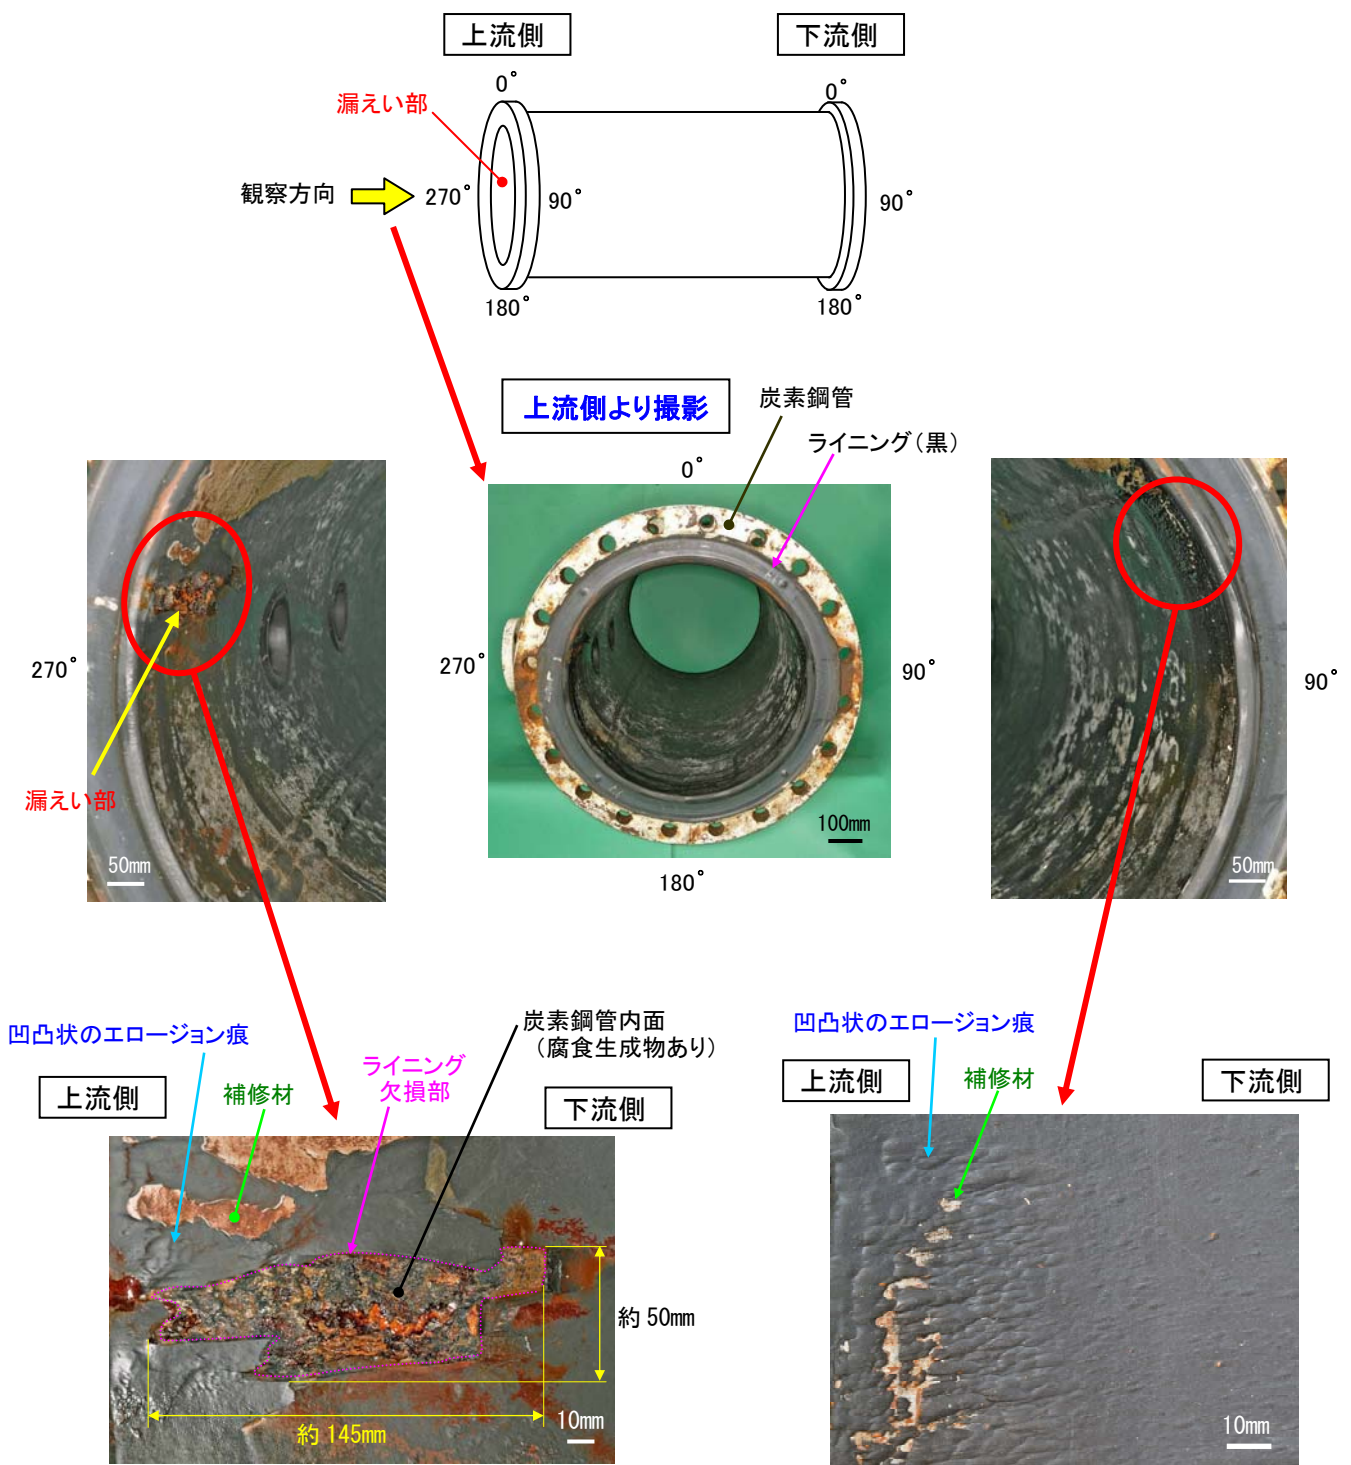
外観観察結果（配管内面）

- ・配管内面の外観観察を行った結果、漏えい部近傍に、軸方向約 145mm・周方向約 50mm のライニング欠損部が認められ、海水に接液していた炭素鋼管表面は腐食生成物で覆われていた。
- ・ライニング欠損部近傍には、凹凸状のエロージョン痕が認められ、その近傍にはライニング補修跡が確認された。
- ・ライニング欠損部と軸対称位置のライニングに、凹凸状のエロージョン痕と補修跡が認められた。

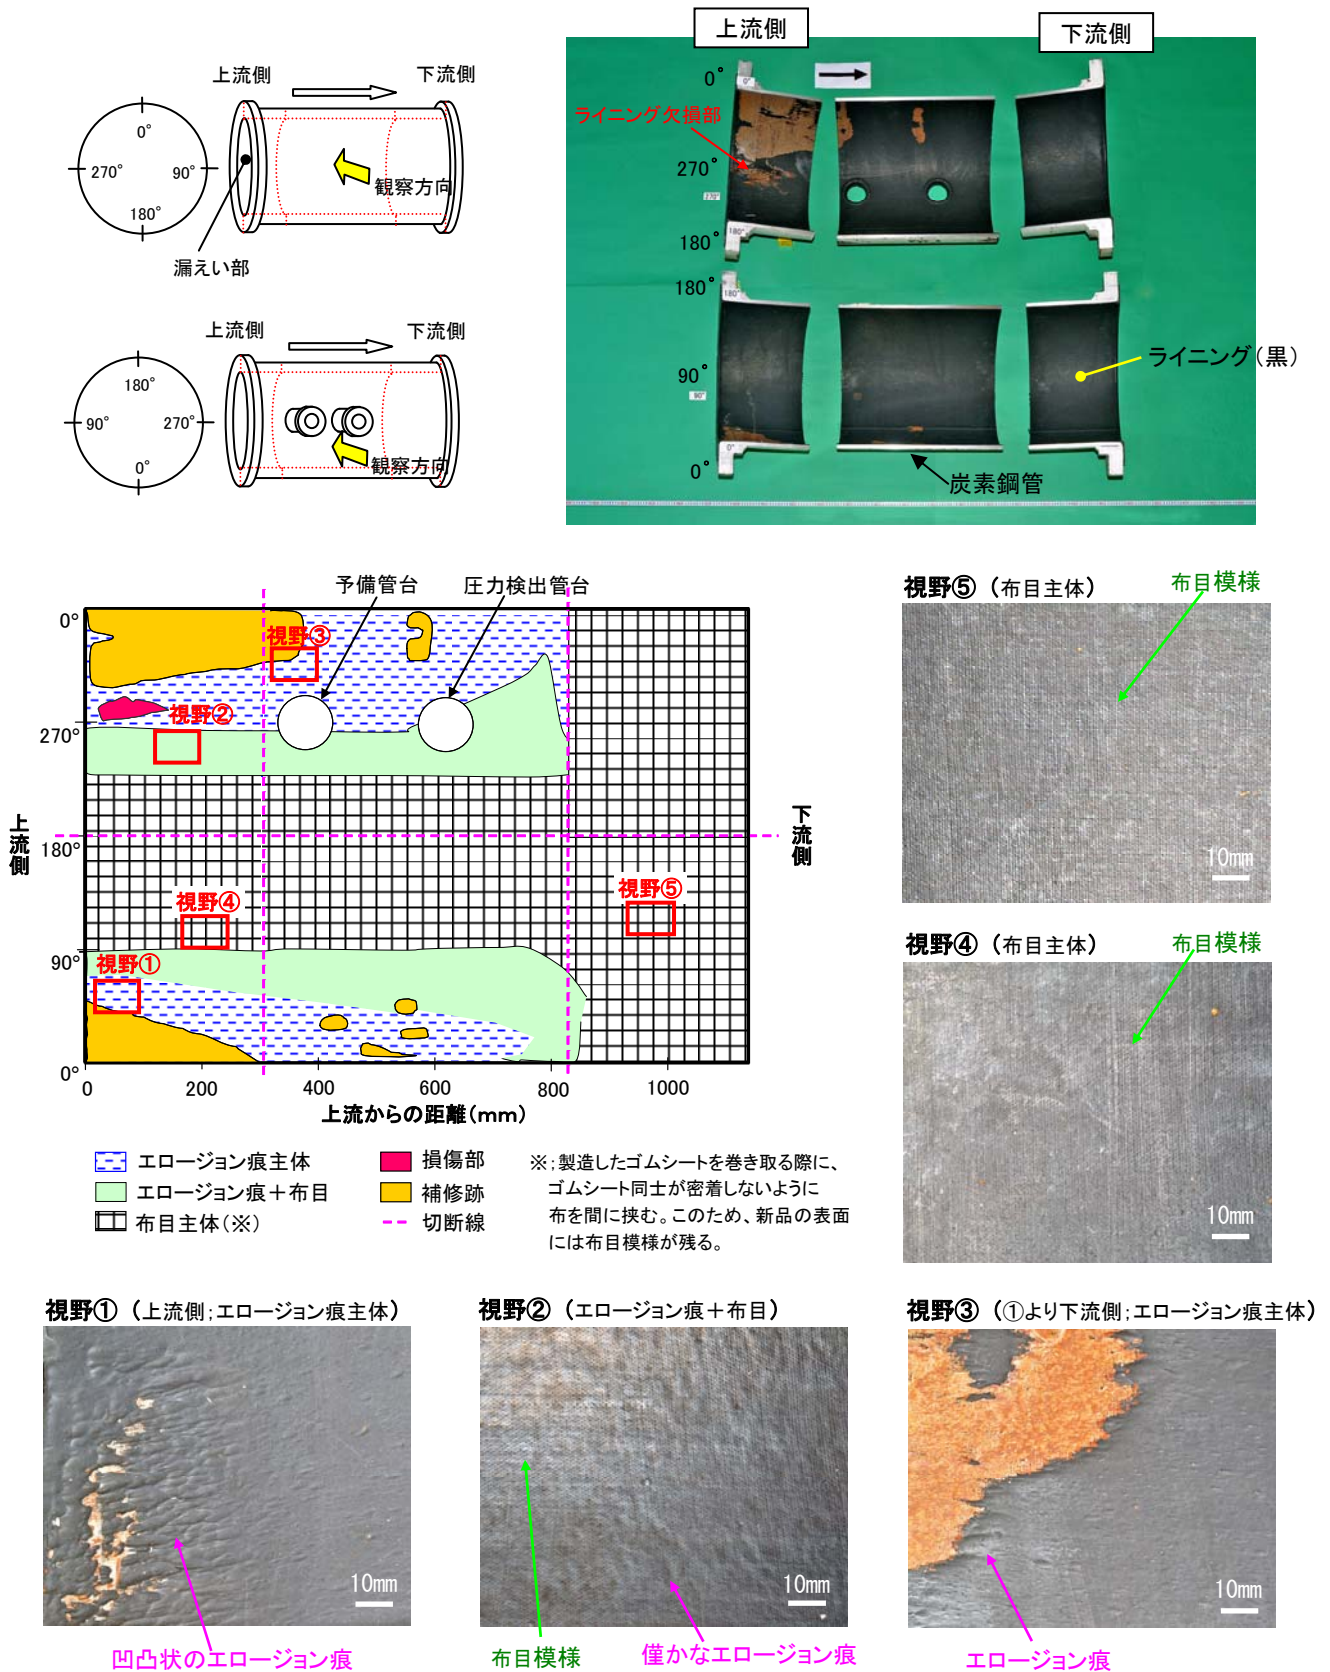
外観観察結果（エロージョン痕のマップ）

- ・エロージョン痕は、0° 周辺(90°~0°~270°)の上流側で認められた。また、バタフライ弁に近い上流側ほどエロージョン痕が顕著となり、特に上流側フランジ近傍で補修材がない領域に、凹凸状の著しいエロージョン痕が確認された。
- ・180° 周辺および下流側フランジ近傍には、エロージョン痕はほとんど認められなかった。
