伊方発電所1号機 原子炉補機冷却海水設備配管からの漏えいについて

伊方発電所第1号機 非常用ディーゼル発電機冷却用海水配管および
原子炉補機冷却用海水配管からの漏えいに係る報告書の提出について

伊方発電所第1号機
非常用ディーゼル発電機冷却用海水配管および
原子炉補機冷却用海水配管からの漏えいについて

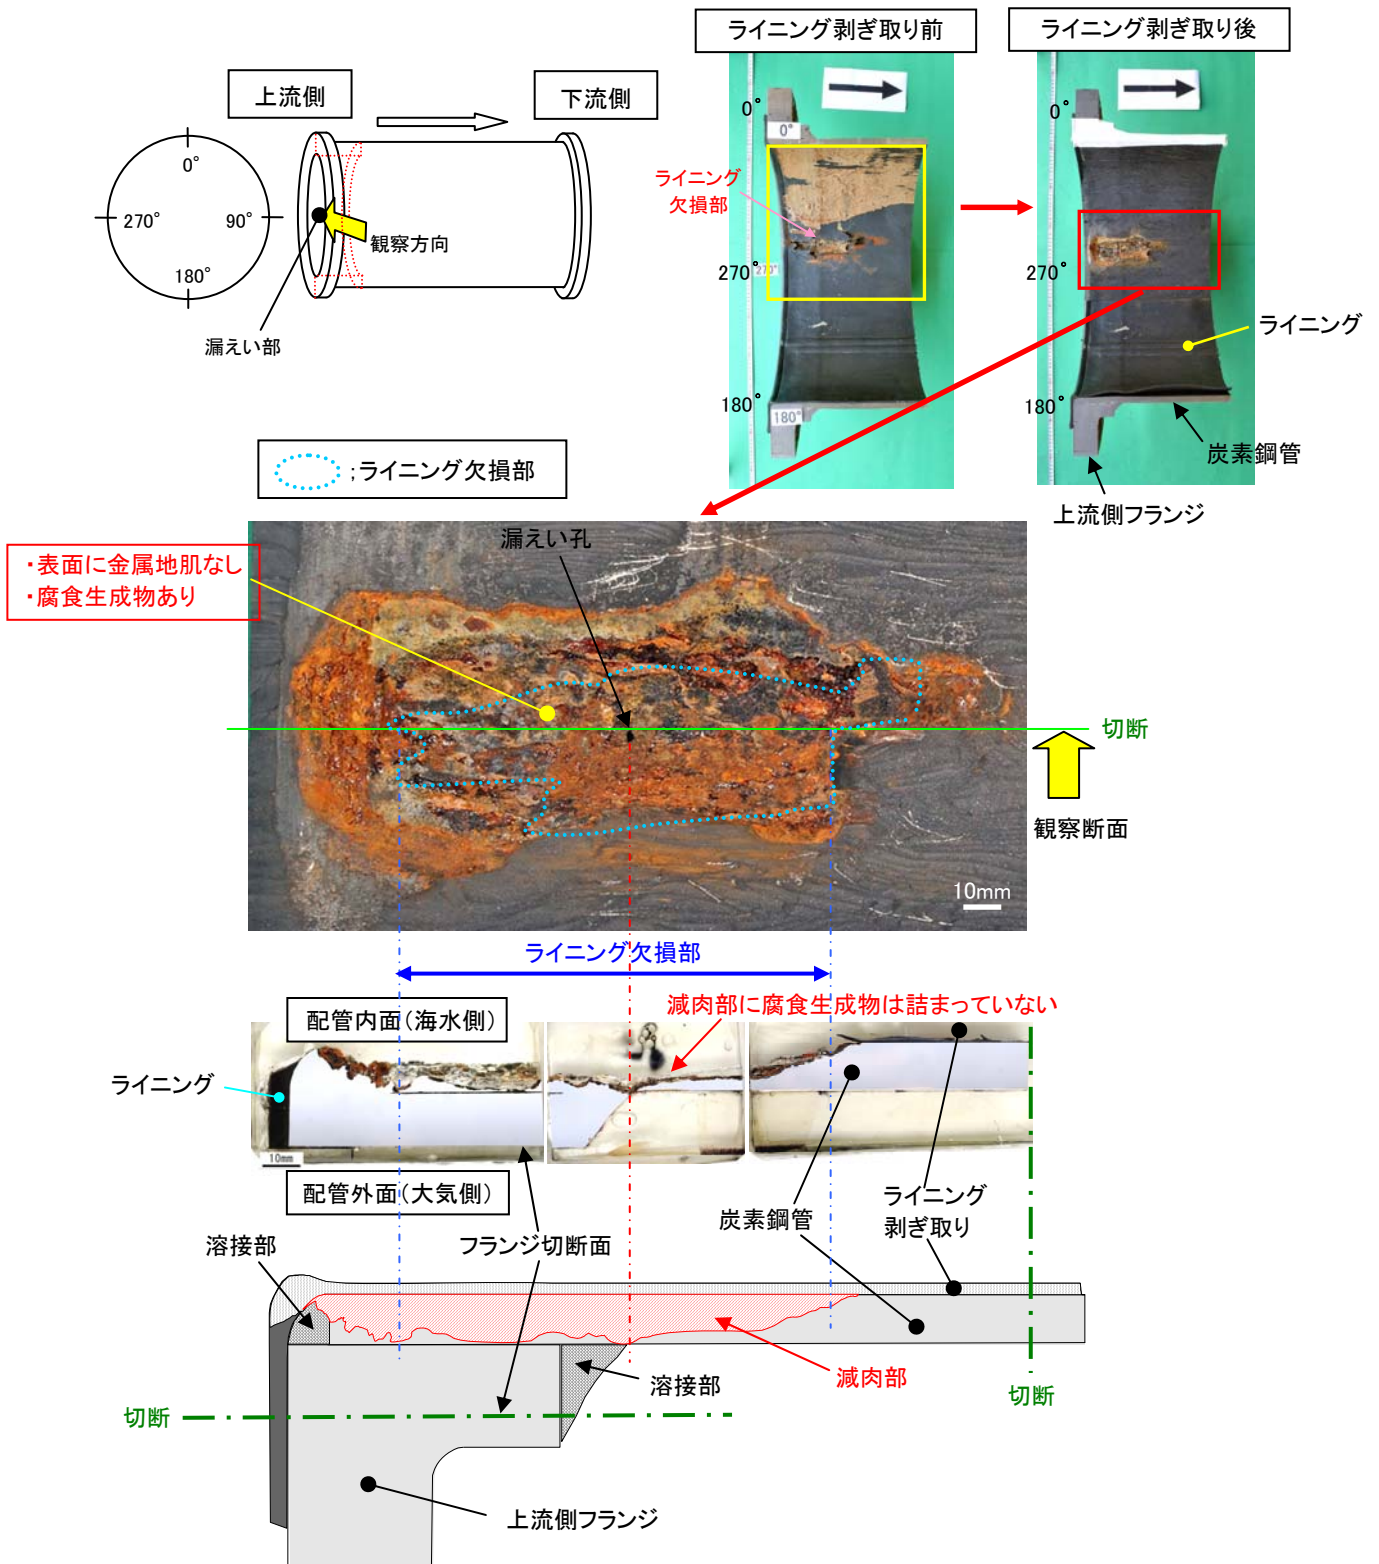
断面マクロ観察結果

- ・ライニング欠損部は、ほぼ全面に渡って減肉が認められたが、表面には金属地肌は出ておらず、腐食生成物に覆われていた。
- ・炭素鋼管の腐食は、内面から外面に向かって腐食部が狭まっており、内面から外面に向かって腐食が進行し貫通したことを示していた。
- ・減肉部に腐食生成物は詰まっておらず、減肉量に比べ腐食生成物の付着量が少ない傾向にあったことから、流れの影響により、腐食生成物の付着が阻害され腐食速度が上昇したと考えられる。
- ・なお、割れ等の異常は認められず、応力腐食割れでないことを確認した。

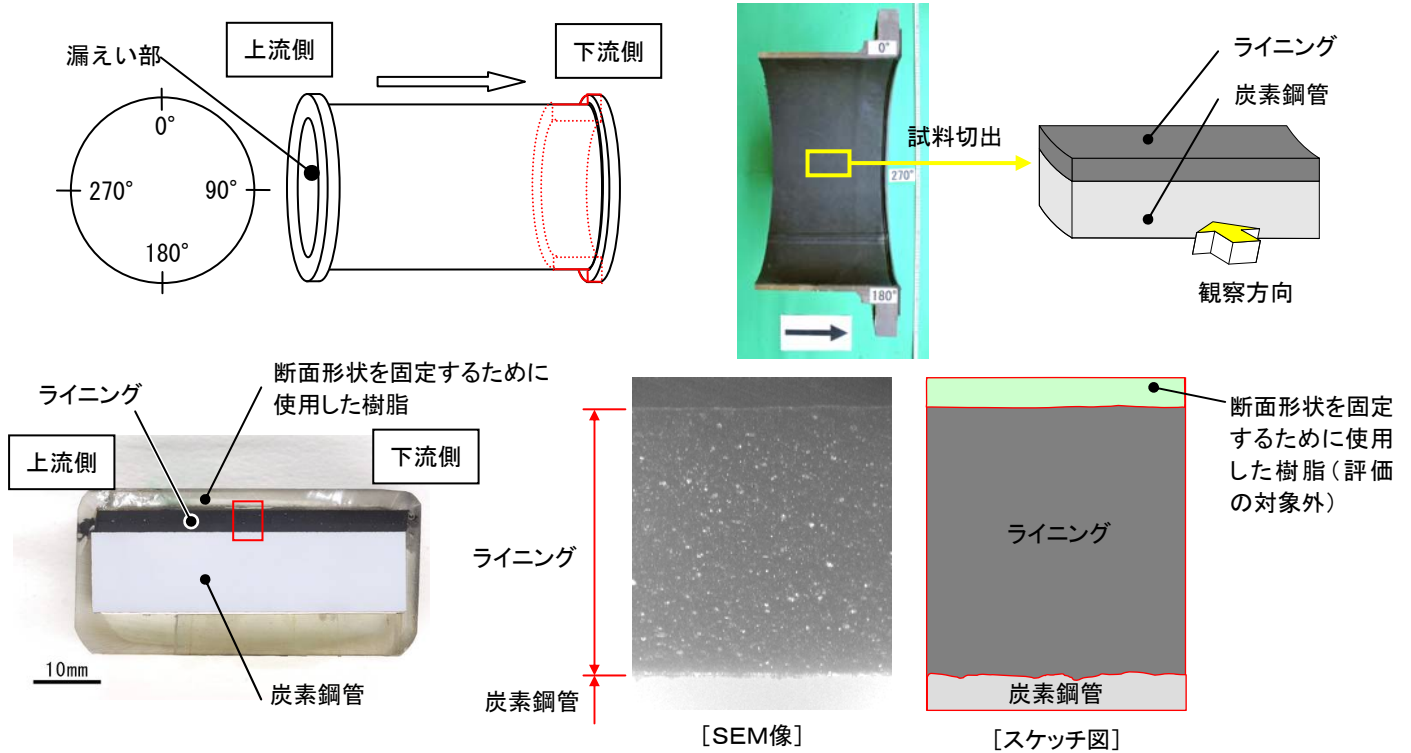
断面 EDS 分析結果 (ライニング健全部)

- ・ライニングからは、ライニング成分である炭素と塩素が検出されたが、海水成分であるナトリウムは検出されなかったことから、ライニングへの海水の浸透はなかった。
- ・ライニングと炭素鋼管との境界に酸素が検出されなかったことから、炭素鋼管内面は腐食していなかった。

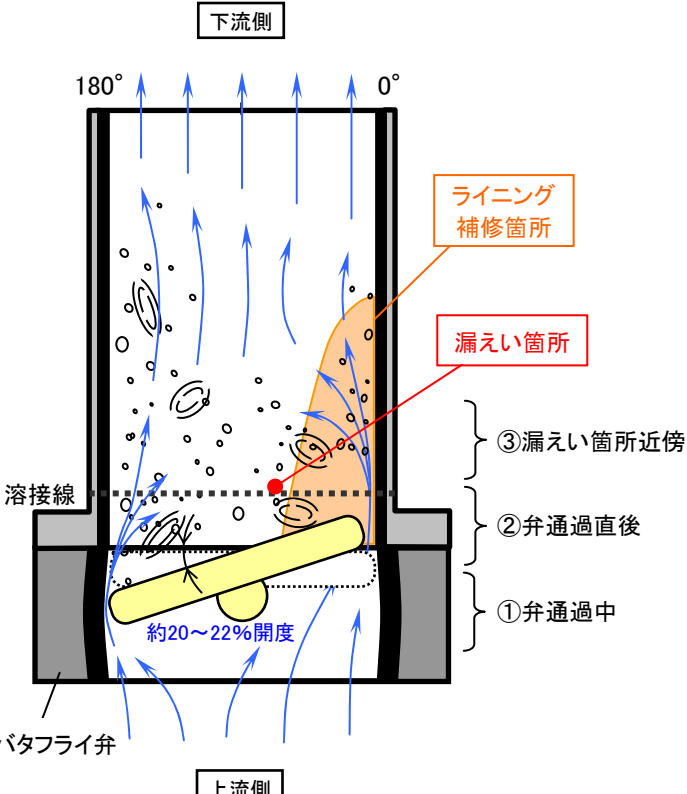
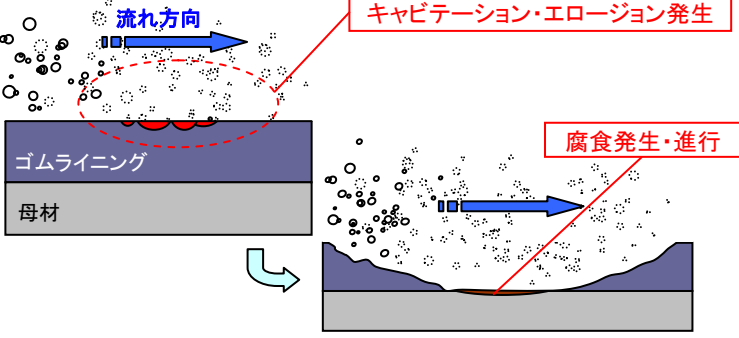
<p>冷却水供給流量調整のため当該バタフライ弁は弁開度約 20~22%にて運用をしていた。</p>
キャビテーション発生

<p>バタフライ弁下流で、キャビテーションが発生し、キャビテーション・エロージョンによりゴムライニングが減肉する。</p> <p>① 弁通過中： 流路が部分的に狭められ、流速の増加により静圧が低下する。</p> <p>② 弁通過直後： 静圧が飽和蒸気圧以下となり気泡が発生する。</p> <p>③ 漏えい箇所近傍： 流路拡大による流速の低下に従って流体の静圧が回復（上昇）し、気泡が消滅する。このときに発生する衝撃力によりライニングが減肉する。 (キャビテーション・エロージョン)</p>
ゴムライニング減肉／剥離により腐食が進行

<p>ゴムライニングに局所的な減肉および剥離が生じ、炭素鋼管が海水に暴露されたことにより腐食が進行。</p>
腐食による漏えい

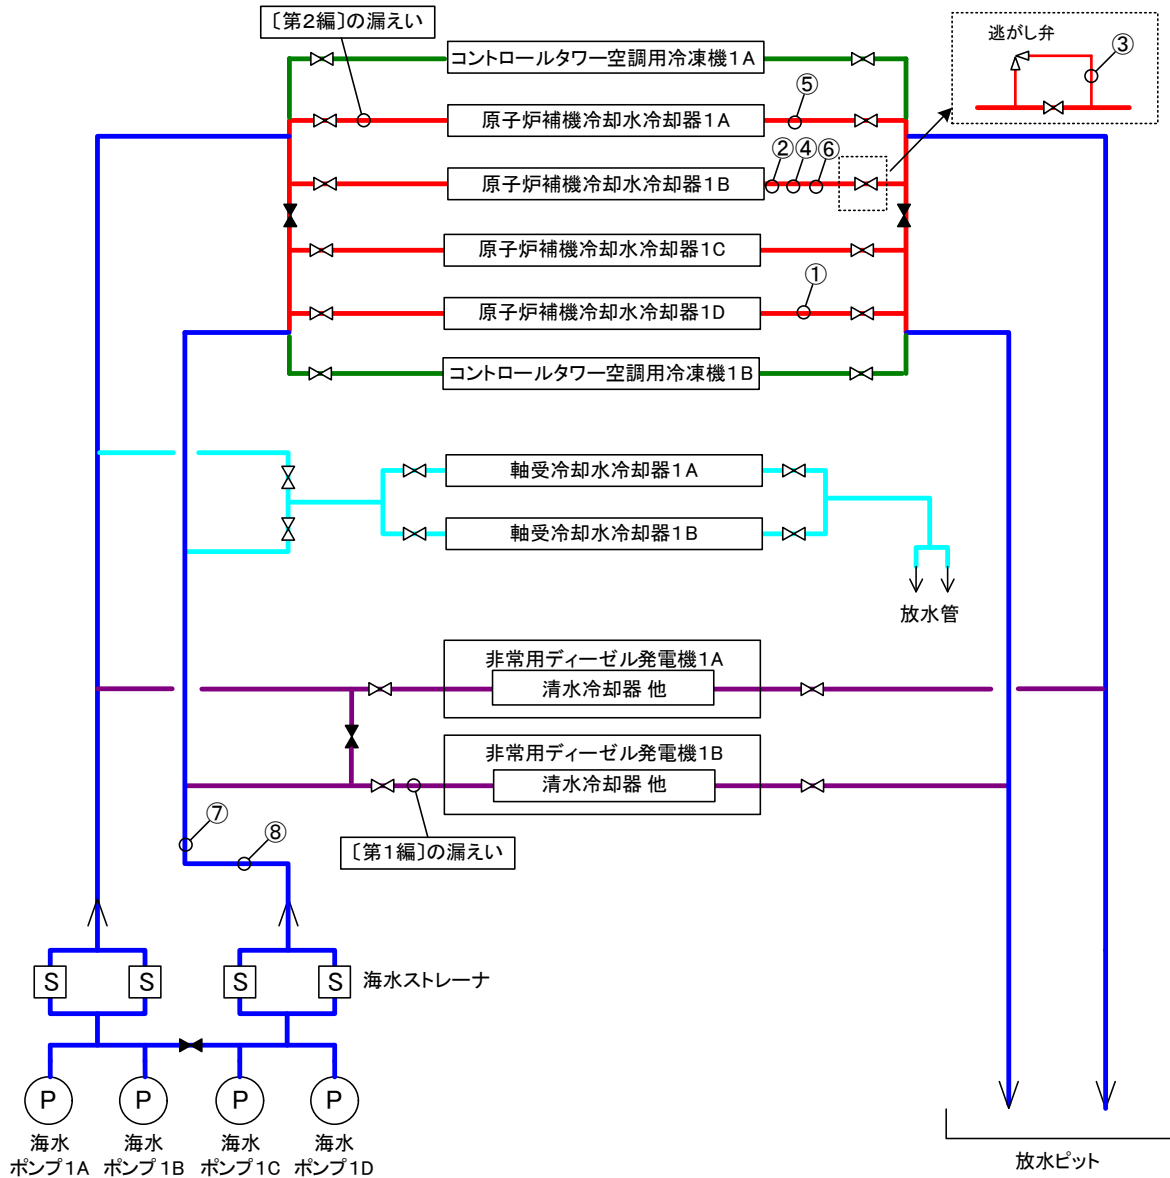
原子炉補機冷却海水設備配管等の点検結果

海水管名称	凡例	ライニング	点検結果(※)
・供給母管 (海水ポンプ～各機器への供給配管) ・戻り母管 (各機器～放水口)	—	厚膜形エポキシ樹脂塗装	塗膜の割れ等あり (⑦、⑧)
		ゴム	異常なし
・原子炉補機冷却水冷却器 1 A～1 D 冷却用海水供給配管・戻り配管	—	ポリエチレン	き裂等あり (①～⑥)
		ゴム	異常なし
・コントロールタワー空調用冷凍機 1 A、1 B 冷却用海水供給配管・戻り配管	—	ポリエチレン	異常なし
		ゴム	異常なし
・非常用ディーゼル発電機 1 A、1 B 冷却用海水供給配管・戻り配管	—	ポリエチレン	異常なし
		ゴム	異常なし
・軸受冷却水冷却器 1 A、1 B 冷却用海水供給配管・戻り配管	—	タールエポキシ樹脂塗装	異常なし
		ゴム	異常なし

② 原子炉補機冷却海水設備配管等の全数について、点検を実施した。
結果、ライニングにき裂が認められた6箇所のポリエチレンライニング管および2箇所の厚膜形エポキシ樹脂塗装管については、再ライニング、ライニング補修、または新しい配管への取替えを行った。
