# 伊方発電所第1号機

2次系設備の軸受冷却水冷却器への  
海水供給配管からの漏えいについて

平成22年 7月

四国電力株式会社

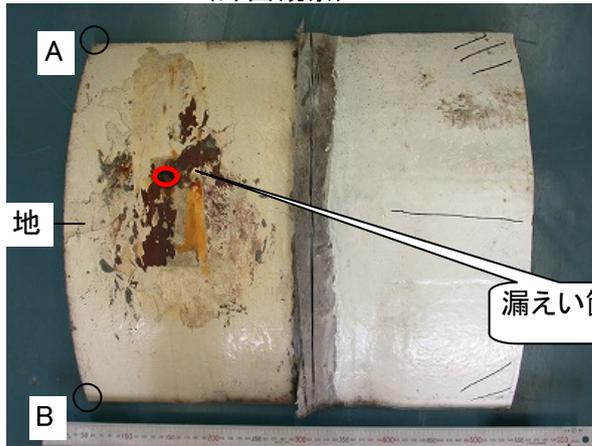
(外面観察)

配管母材に黒い錆状の様相の領域が認められた。領域の寸法は軸方向 25mm、周方向 20mm である。黒い錆状の領域の中央は茶色い錆状の様相であった。  
(添付資料-2)

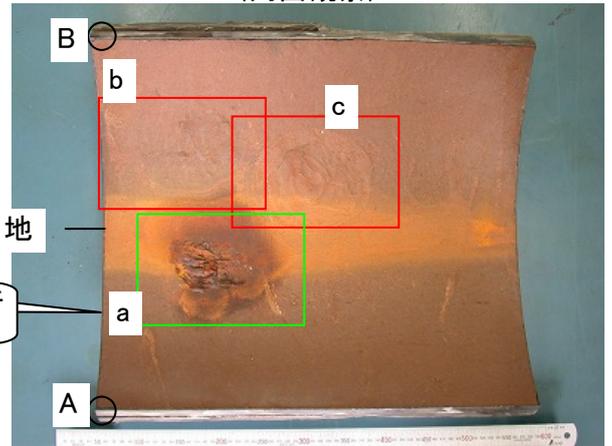
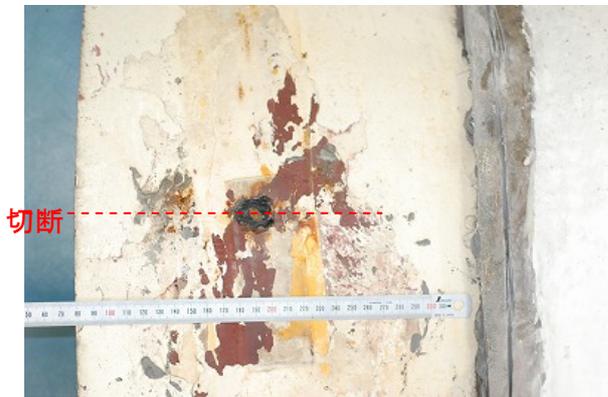
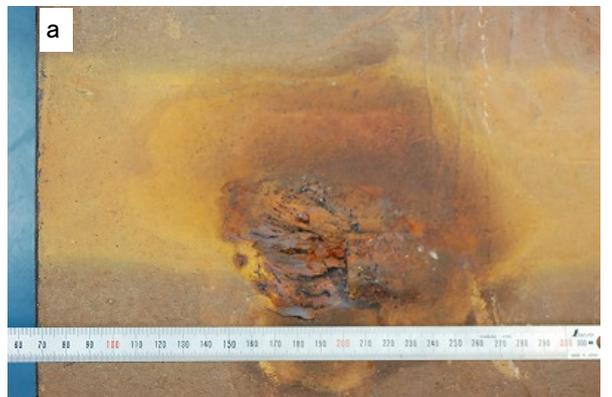
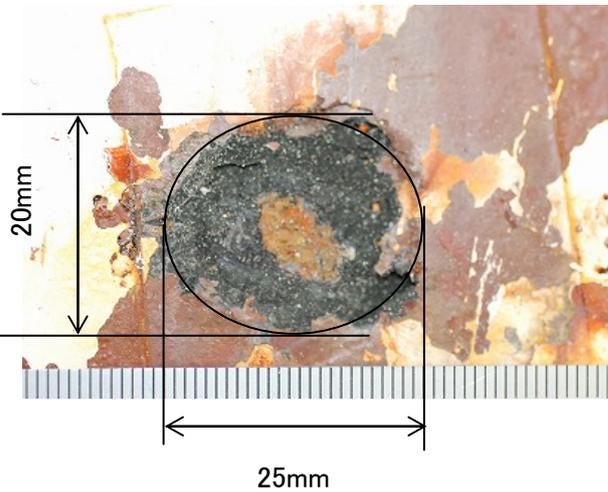
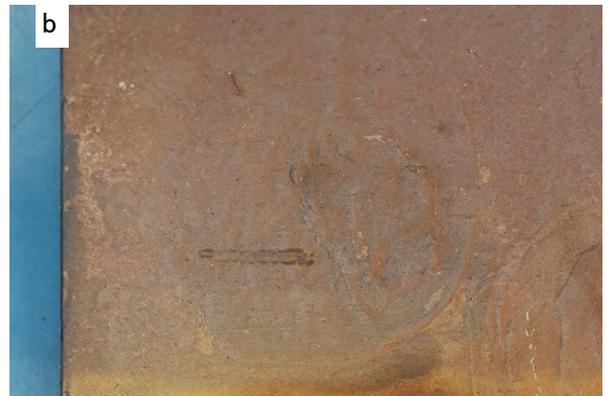
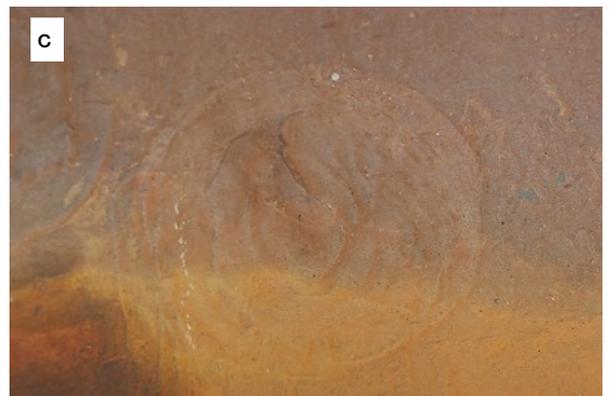
(内面観察)

漏えい部位を含め、8箇所のタールエポキシ樹脂塗装に補修痕と思われる箇所があった。

そのうち漏えい箇所(緑枠)は、塗装が剥離して、著しい肌荒れをおこしており、黒色や赤茶色の付着物が認められ、外面の観察で認められた黒い錆状の領域とおおむね一致した。

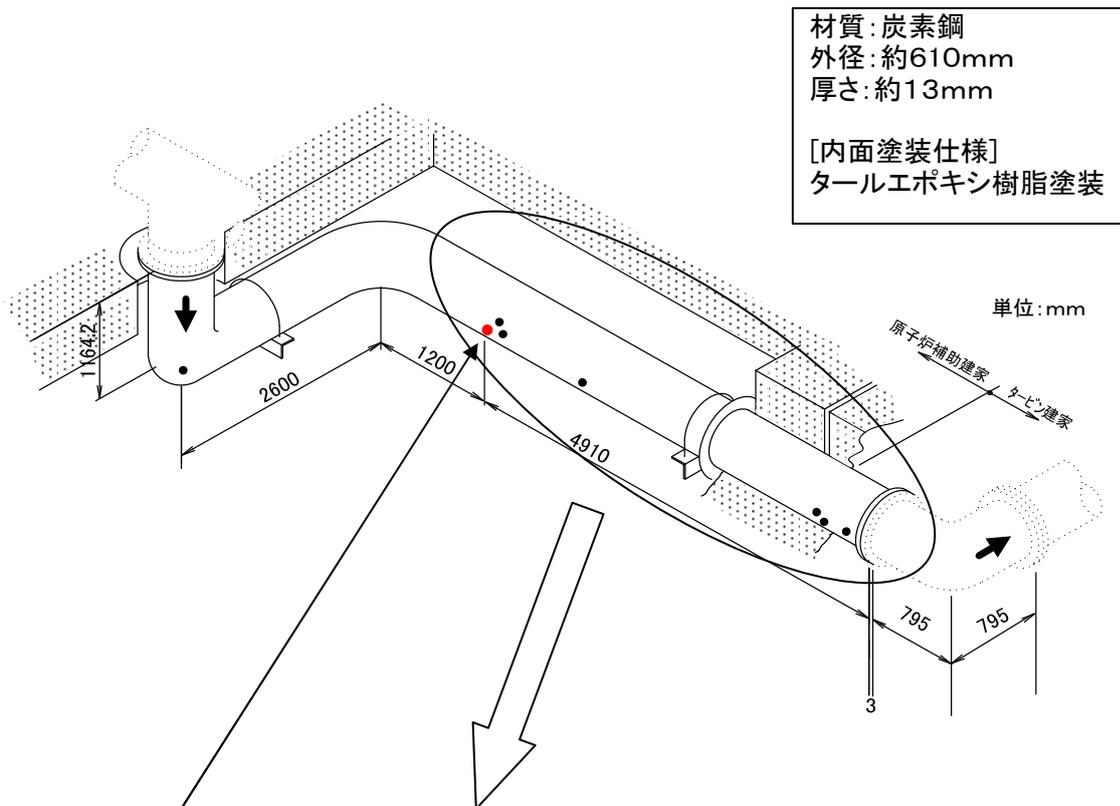
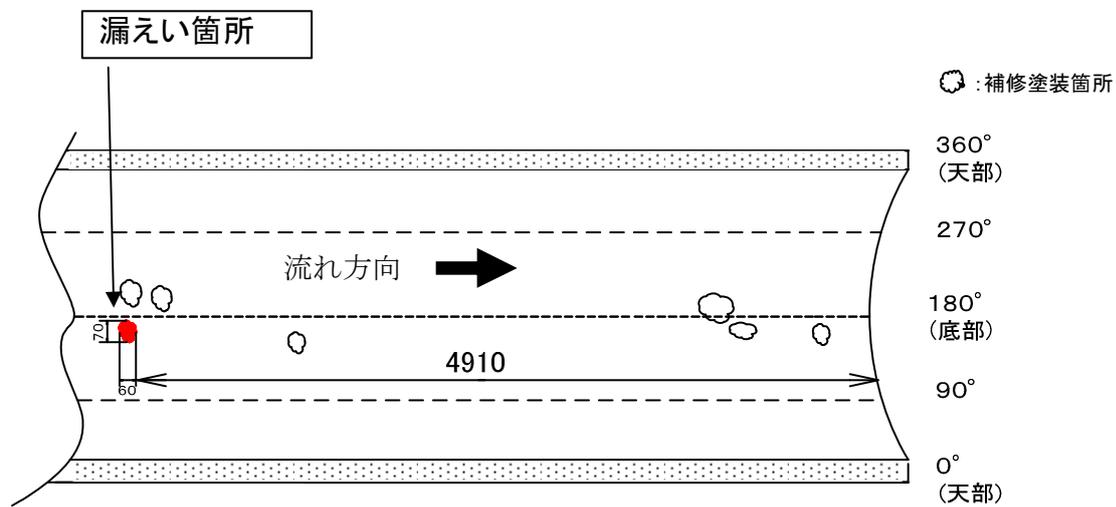
2次系設備の軸受冷却水冷却器への海水供給配管概略図

●漏えい箇所(補修塗箇所):1箇所  
 ●その他の補修塗装箇所 :7箇所

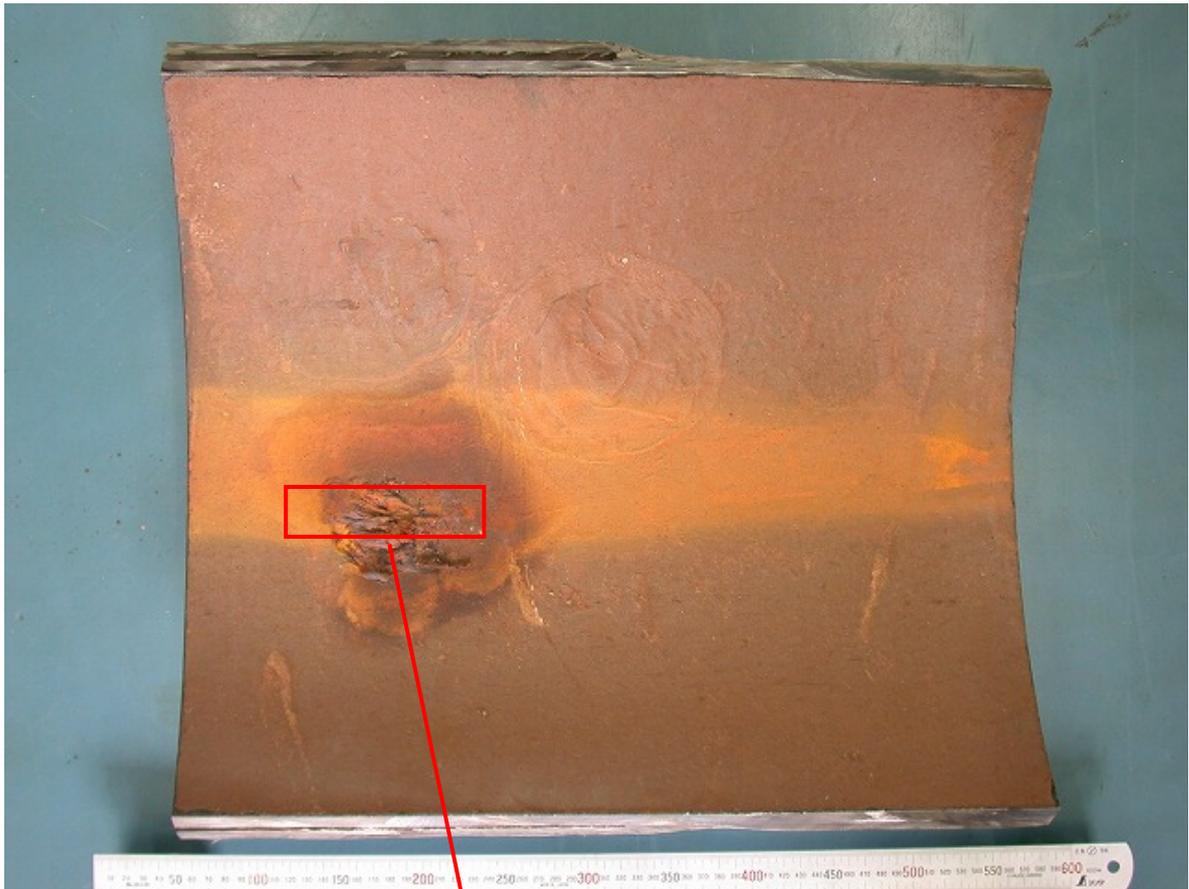
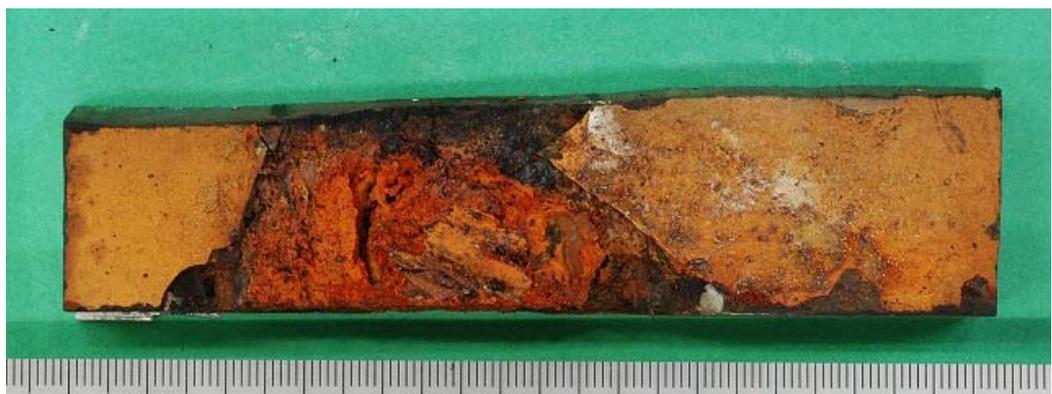
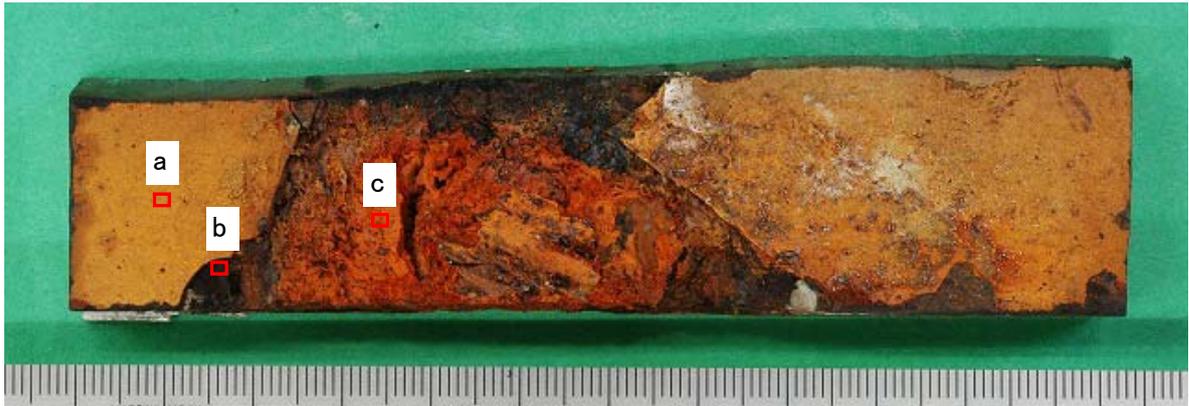
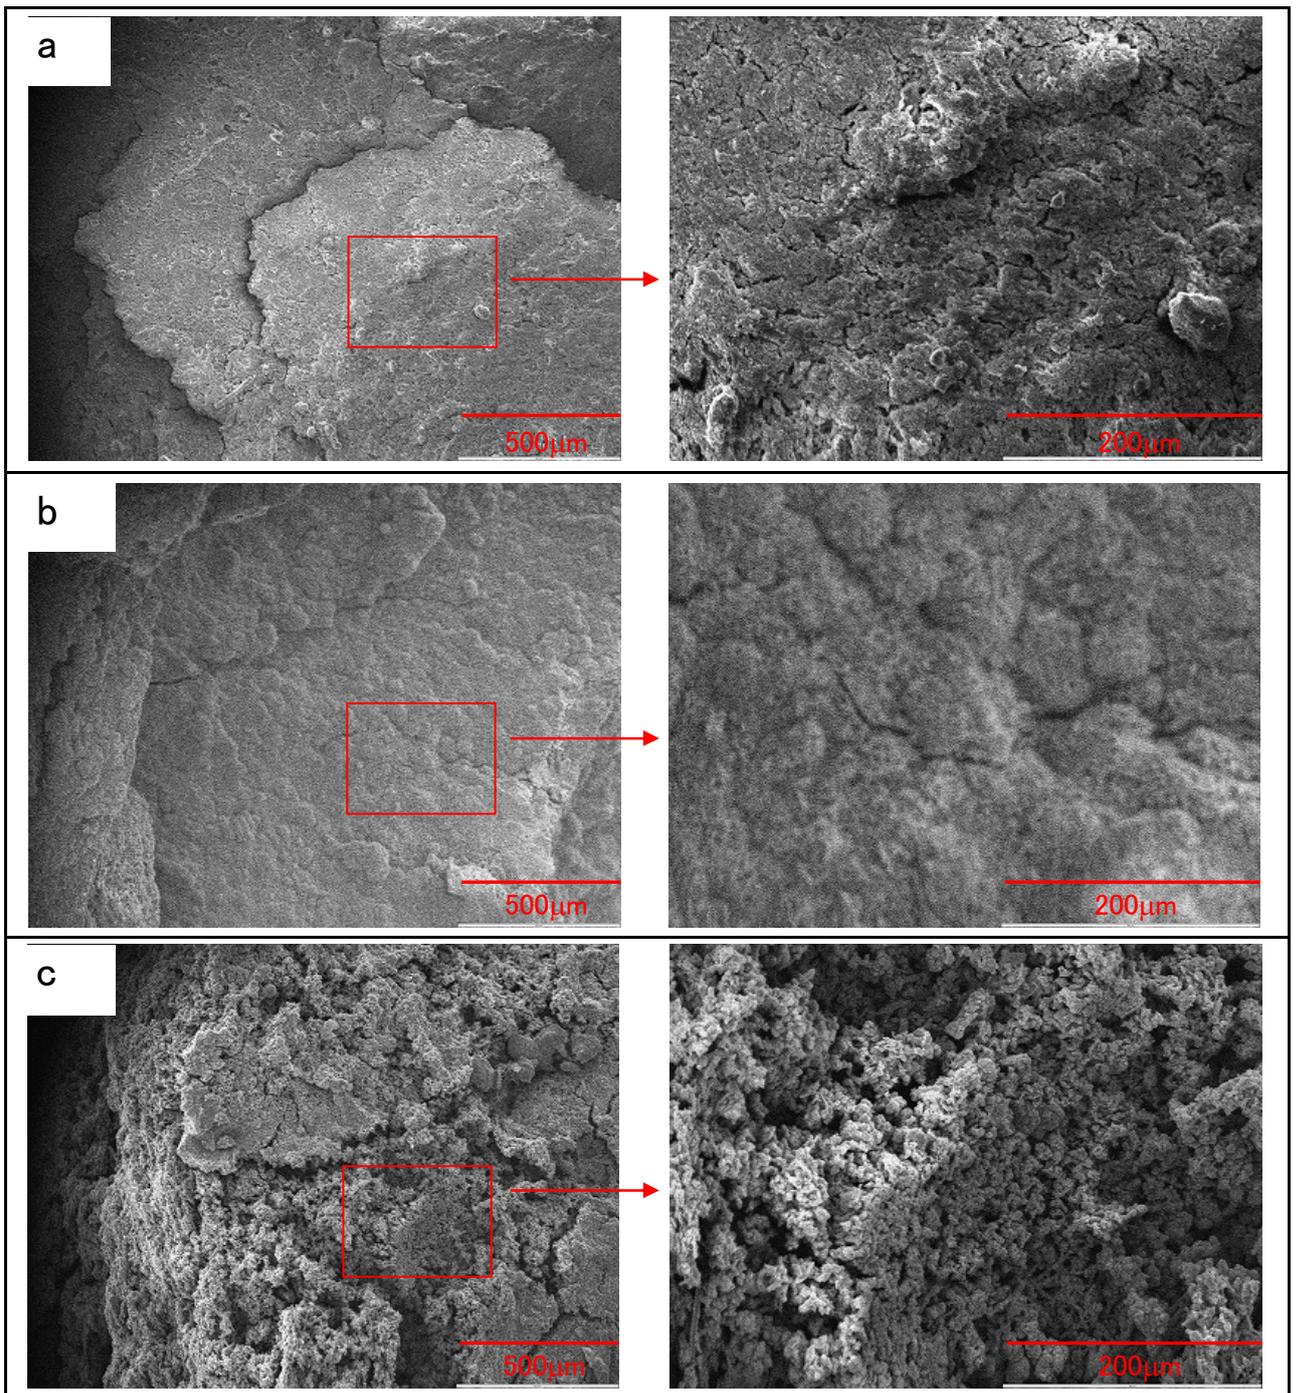
内面詳細観察

走査型電子顕微鏡(SEM)によって、内表面の様相を観察した結果、タールエポキシ樹脂塗装面上には付着物(硫酸第一鉄)が認められた。

また、タールエポキシ塗装が剥離し、黒い付着物で覆われた面にも小さなひび割れが生じており、赤茶色の付着物で覆われた面にはひび割れのほか空洞が多く認められた。

a: 塗装面上の付着物(硫酸第一鉄)が付着していた  
 b: 塗装面がとれ黒い付着物で覆われた面には小さなひび割れが生じていた  
 c: 塗装面がとれ茶色い付着物で覆われた面にはひび割れのほか空洞が多い

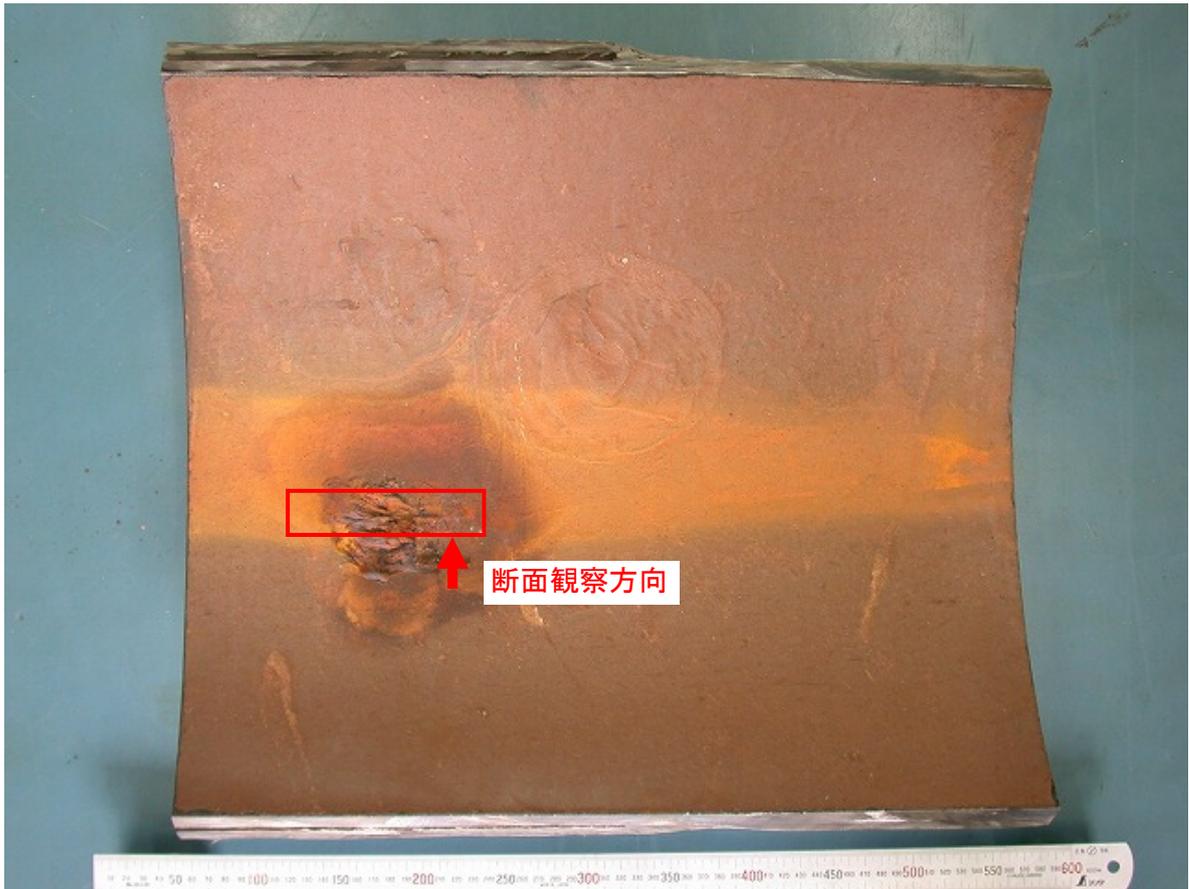
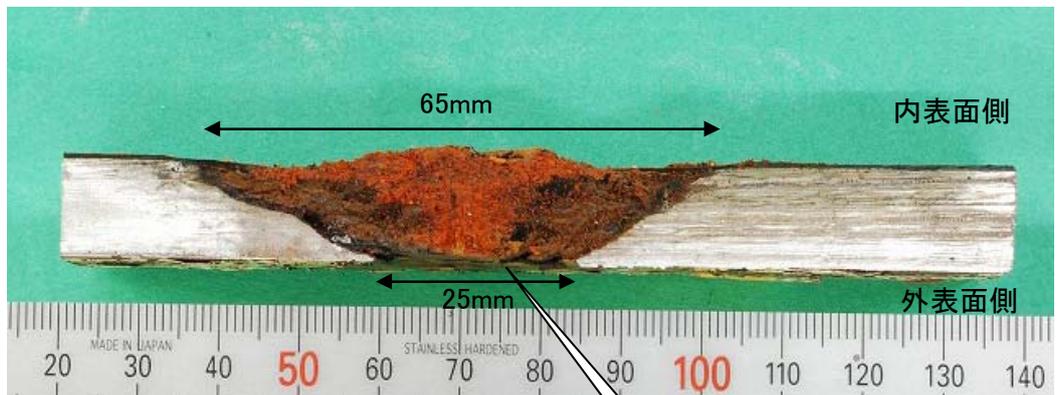
断面詳細観察

a. 損傷部の切断面は、配管内表面側で65mm、外表面側で25mm(漏えい孔)のすりばち状になっており、損傷は内表面から外表面に向かって成長したと推定される。

損傷部には腐食が進行した母材の上に黒色および茶色の付着物が堆積していた。

- b. 走査型電子顕微鏡（SEM）によって、断面を観察した結果、すりばち状の穴以外の周辺部においては、塗装と炭素鋼配管母材とは密着していた。  
また、健全部のタールエポキシ樹脂塗装膜厚は約 750 μm あり、基準塗膜 700 μm 以上で異常は認められなかった。

穴が貫通していた
