伊方発電所第1号機  
タービン蒸気加減弁開度変動に伴う  
発電機出力の変動について

平成22年7月  
四国電力株式会社

タービン蒸気加減弁開度変動に伴う発電機出力の変動について

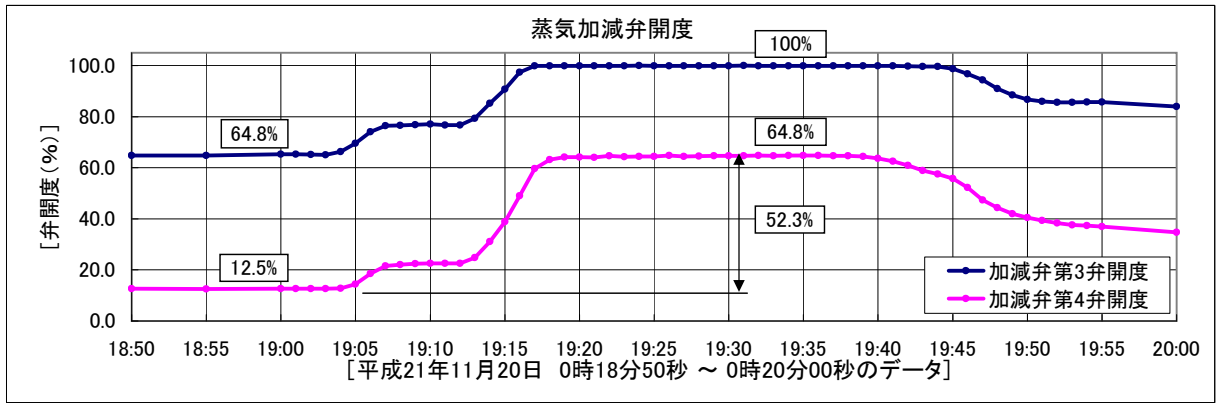
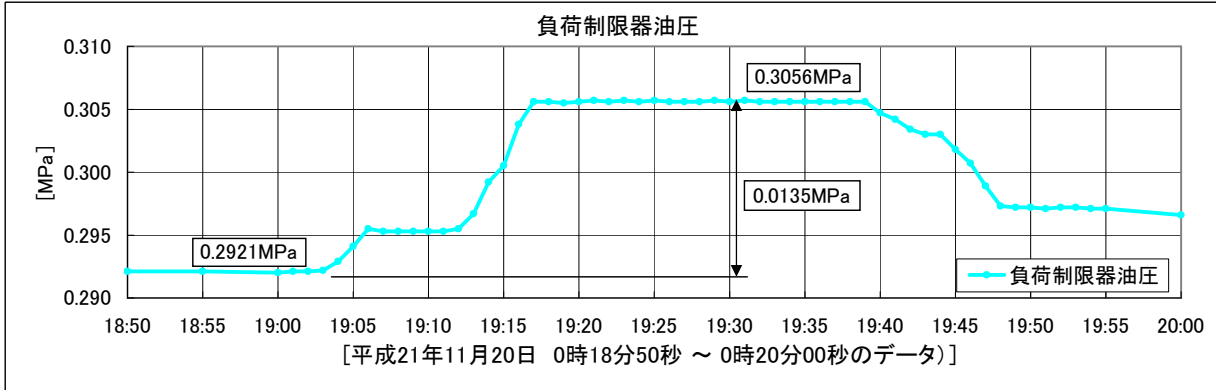
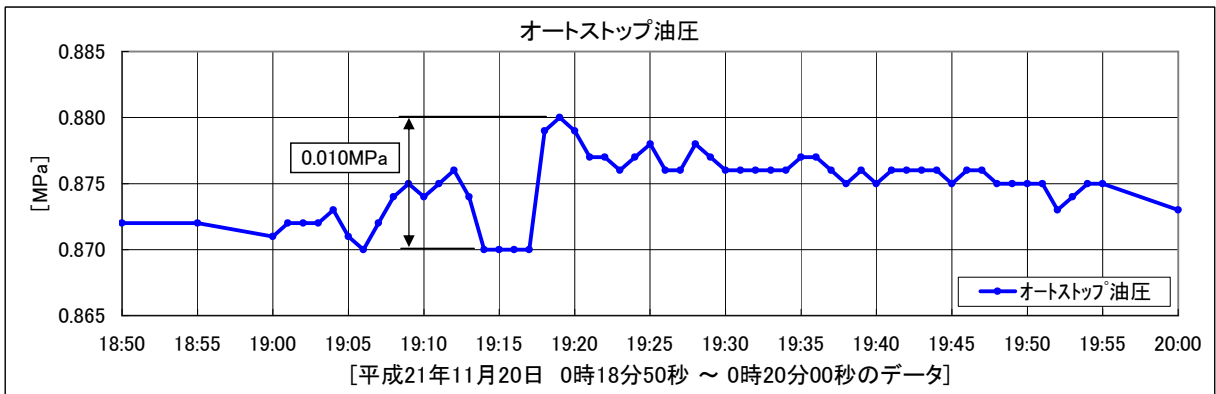
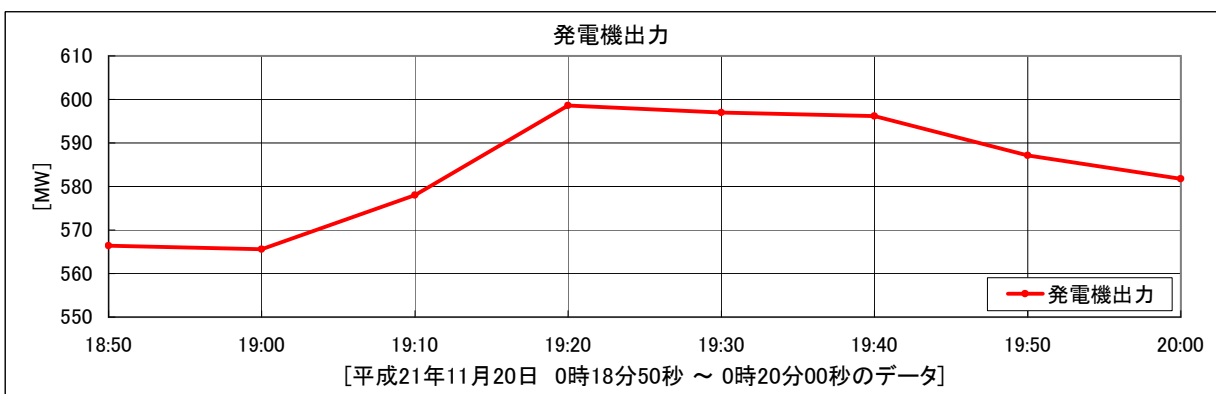
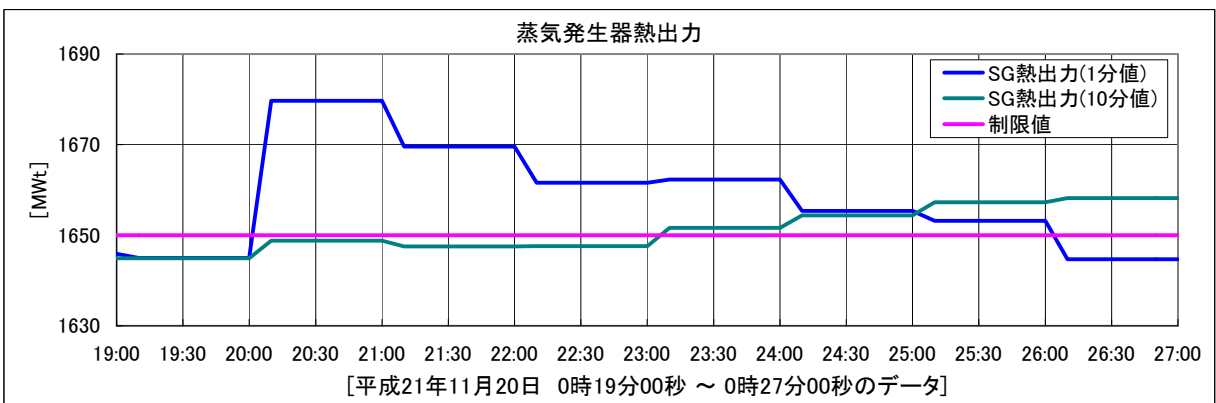
### 伊方1号機 蒸気加減弁開度変動時の状況

事象発生時の加減弁(第1弁～第4弁)開度の運転データを確認した結果、第3弁は約64.8%から全開(100%)となり、第4弁は約12.5%から約64.8%まで上昇し上昇量は約52.3%であった。

負荷制限器油圧の運転データを確認した結果、加減弁第3弁、第4弁開度上昇時に、負荷制限器油圧が約0.2921MPaから約0.3056MPaまで上昇しており、上昇量は約0.0135MPaであった。

オートストップ油圧の運転データを確認した結果、加減弁第3弁、第4弁開度上昇時に、約0.870MPaから約0.880MPaの範囲で変動がみられた。

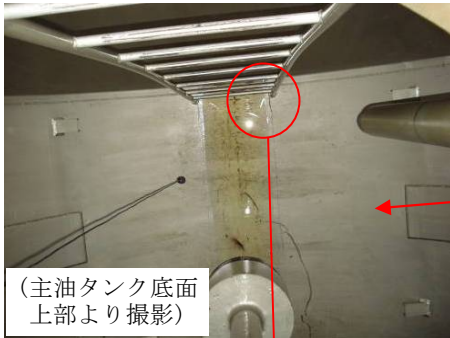
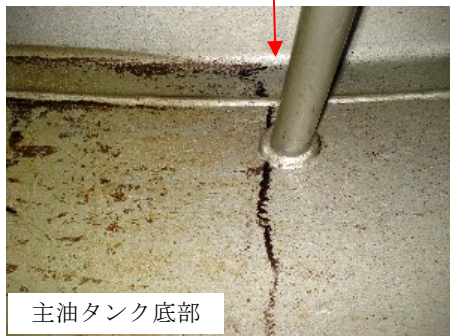
主油タンク底部

主油タンクの開放点検を実施した結果、タンク底部の一部に少量の黒色の柔らかい細かな固形物（以下「油カス」という。）の堆積が確認された。

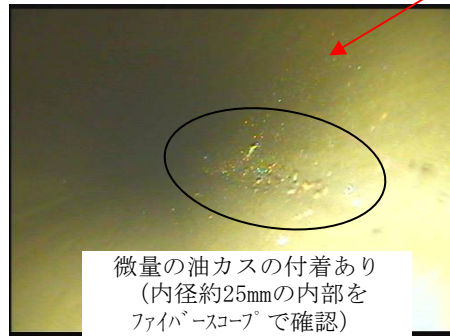
マルティプルオリフィス（2台）の分解点検を実施した結果、機器に異常は認められなかったが、内部に微量の油カスの付着が確認された。

微量の油カスの付着あり  
(内径約25mmの内部を  
ファイバースコープで確認)

- (1) 負荷制限器へ給油するオートストップ油系統のマルチプルオリフィス等の分解点検を行い、内部付着物の点検清掃を行った。
- (2) 第27回定期検査のタービンオイルフラッシングから次回の第28回定期検査まで、試験的に静電浄油装置を使用して、主油タンク内の油を循環処理することにより、クノーフィルターでは除去できない $0.1\mu\text{m}$ 程度までの微細な油カス等の除去を行い、タービン油系統の清浄度を向上させる。

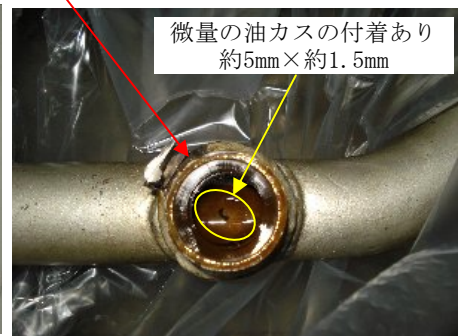
オートストップ油圧リリーフ弁取り付け部の内部点検を実施した結果、配管表面に微量の油カスが薄い膜状に付着しているのが確認された。

微量の油カスの付着あり  
約5mm×約1.5mm

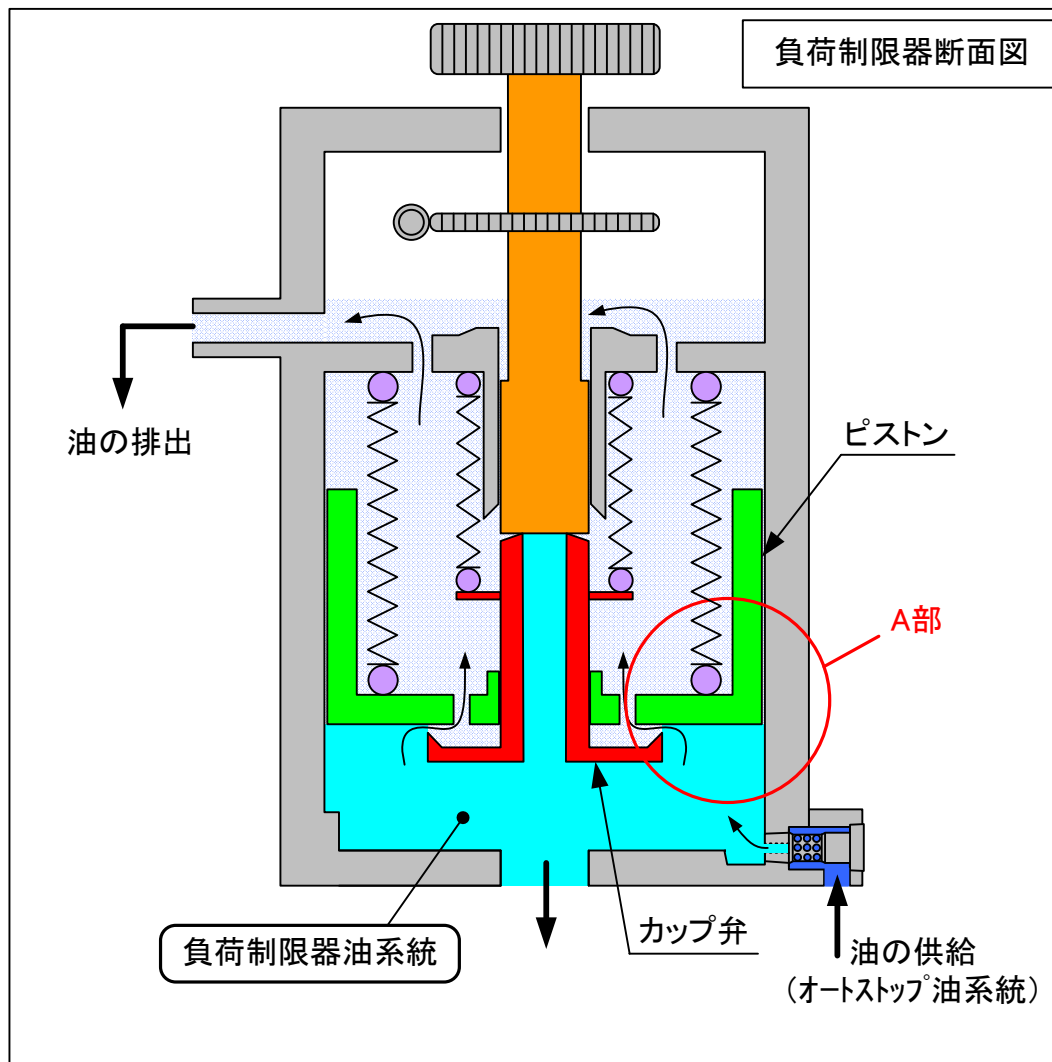
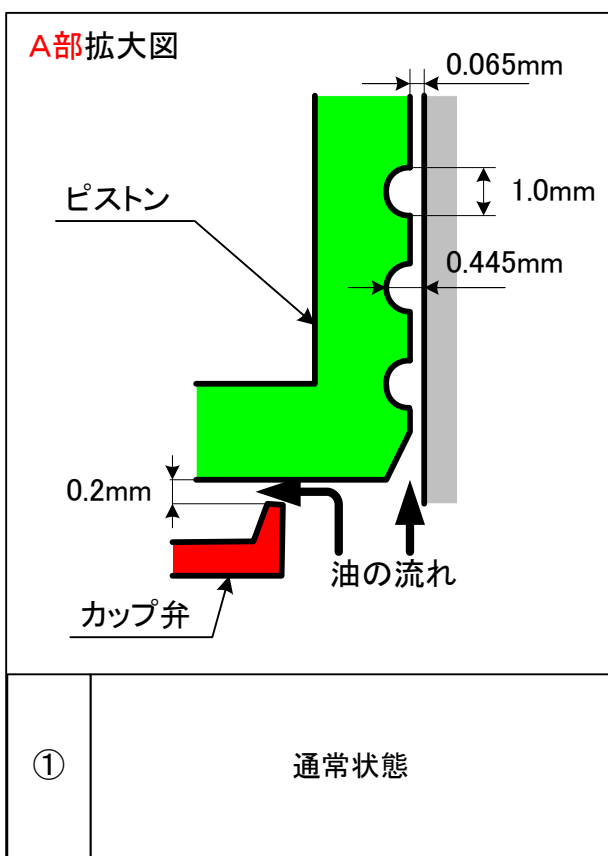
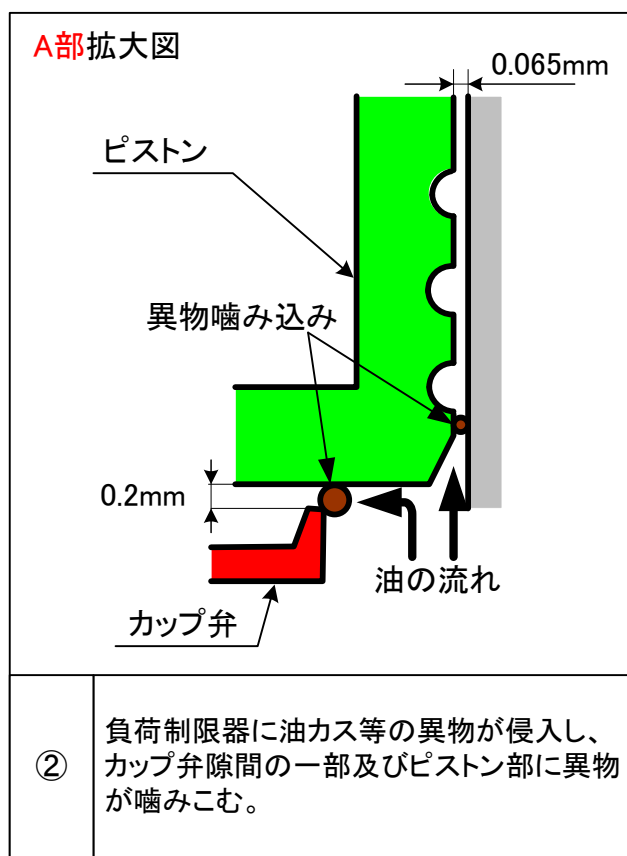
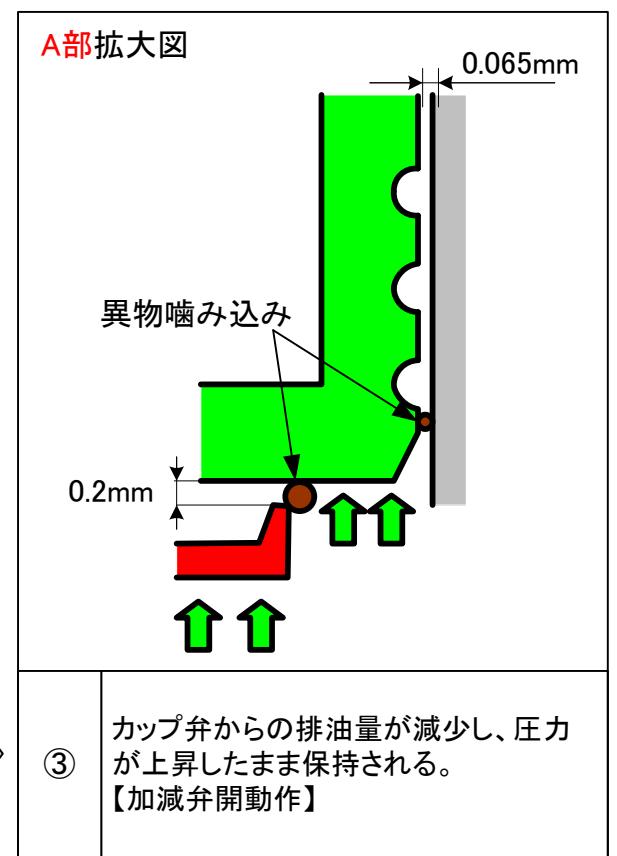
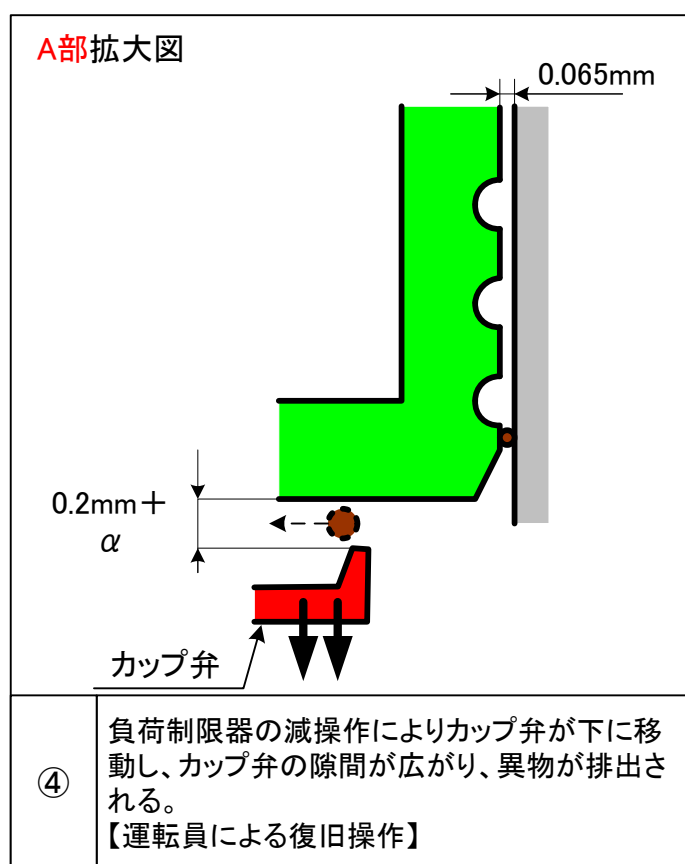
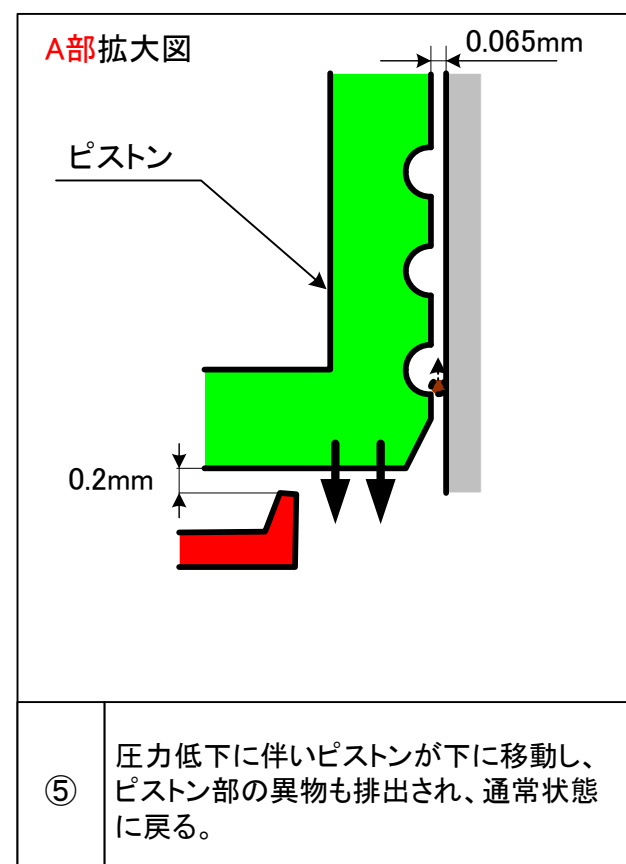
異物混入による負荷制限器油圧上昇の推定メカニズム

加減弁開度変動に至った負荷制限器油圧の上昇原因は、タービン油圧制御系統を循環するクノーフィルターでは捕捉できないような微細な油カス等が、オートストップ油系統のマルチプルオリフィス内などに堆積し、それが運転中に剥がれて負荷制限器へ流れることにより、カップ弁およびピストン部への噛み込みによりカップ弁からの排油量が減少し、負荷制限器油圧が上昇したものと推定される。
