伊方発電所 2 号機

ほう酸濃縮液ポンプ(1、2号機共用)ドレン配管

フランジ部からの漏えいについて

平成 2 2 年 7 月
四国電力株式会社

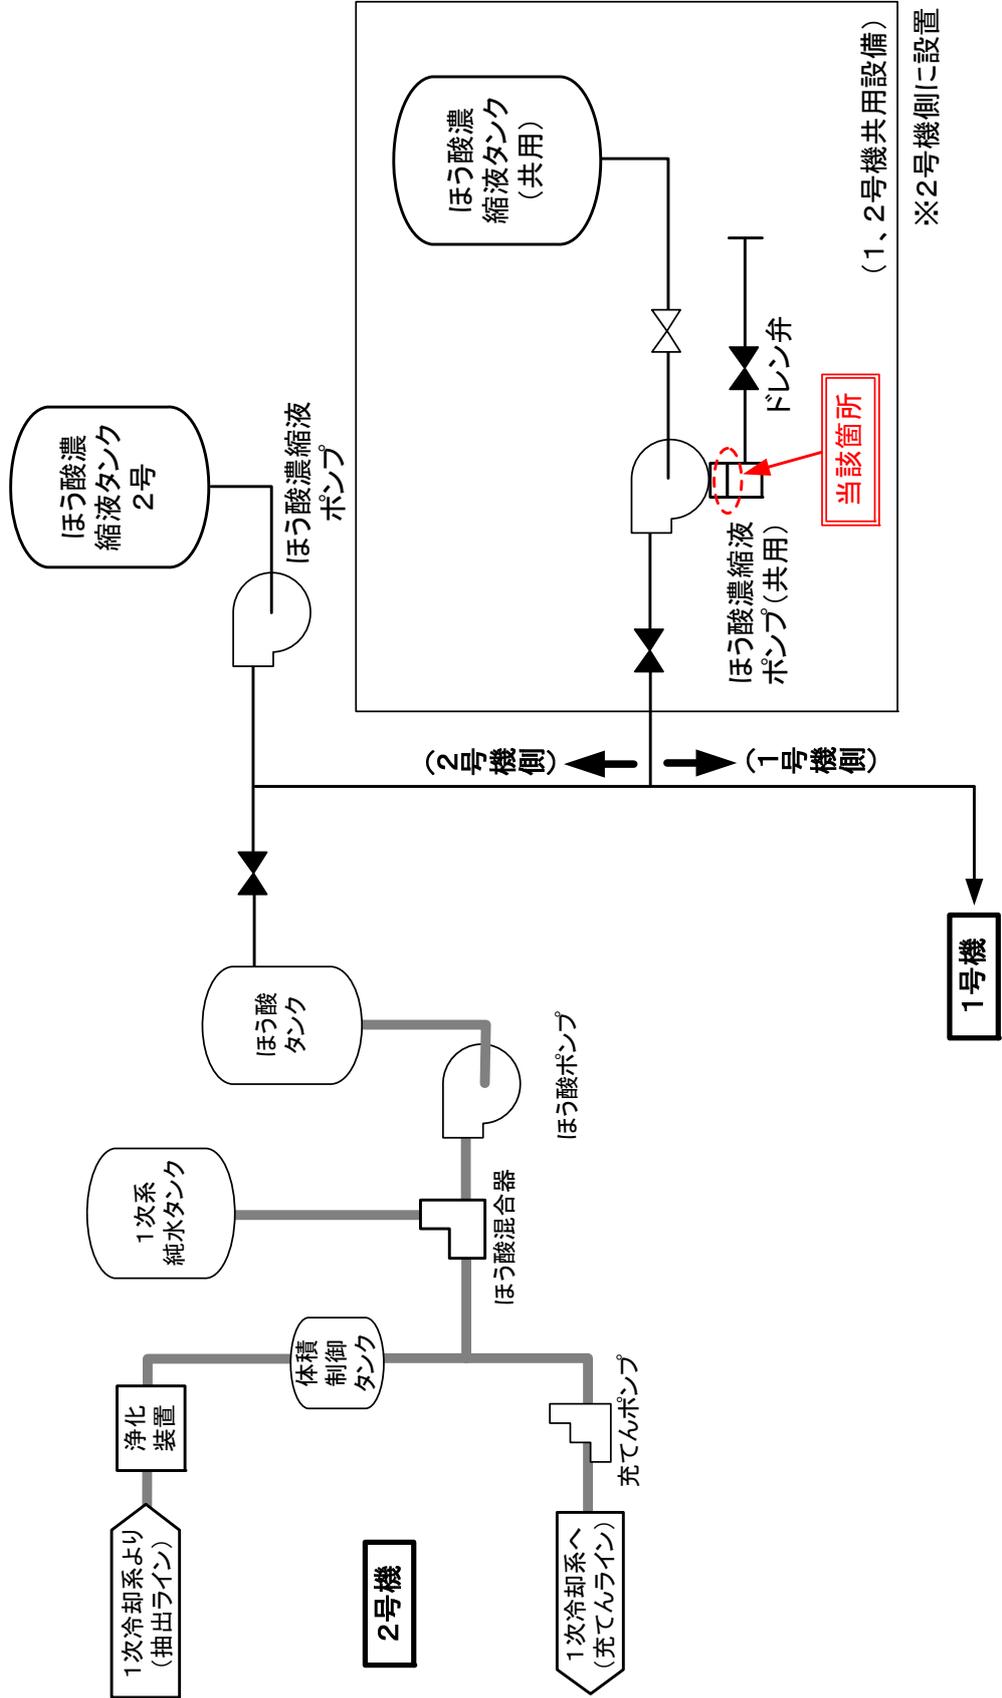
伊方発電所 2号機 ほう酸濃縮液ポンプ（1、2号機共用）まわり概略系統図

伊方発電所第2号機は通常運転中のところ、原子炉補助建家4階ほう酸濃縮液タンク室（1、2号機共用）内において、少量の液体が漏えい（約1リットル）しているのを運転員が発見し、5月5日1時00分頃、微量の放射性物質（放射エネルギー約61ベクレル）を含んだ液体であることを確認した。

調査の結果、ほう酸濃縮液ポンプ（1、2号機共用）^{*1}に接続しているドレン配管のフランジ部からの漏えいを確認し、全量を紙ウェスで回収した。

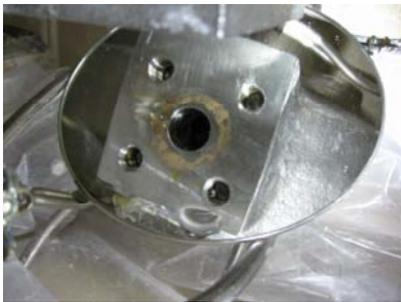
フランジ分解状況
(ケーシング側)

- ・当該フランジ部を分解した結果、フランジ面およびポンプケーシングの合わせ面に、腐食・変形等の損傷はなかった。また、締め付けボルトおよび座金に腐食・変形等の損傷はなかった。
- ・フランジ合わせ面のガスケット装着溝の深さを確認したところ、2.4 mmであり、計画通りの寸法であることを確認した。

フランジ溝の深さは設計寸法の2.4mmであった。

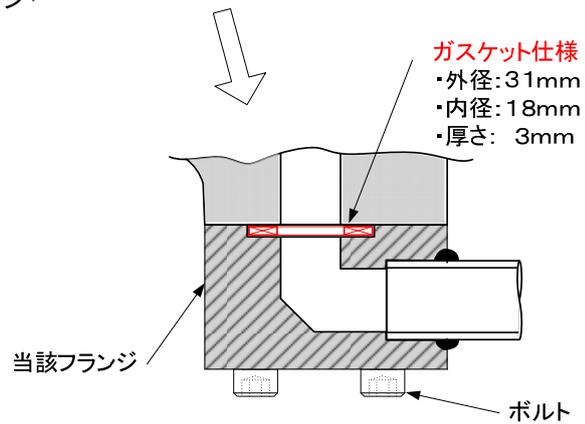
取出したガスケット

- ・ガスケット外観を調査した結果、フランジ合わせ面の装着溝に正規に装着されており、き裂・損傷等は認められなかった。
- ・ガスケット厚さを確認した結果、ガスケット装着溝の深さと同じ2.4 mmであり、厚さが減少し、復元しない状態であった。
- ・ポンプ調達時には、ポンプ仕様として容量・材質等を要求し、そのうちガスケットについては、設置ラインの仕様である最高使用圧力・最高使用温度・内包流体等を要求しており、仕様要求に適合していることを確認した。ガスケットの寸法については、当社の仕様要求に基づきポンプメーカーが納入仕様を計画することとなっており、計画通り（外径31 mm，内径18 mm，厚さ3 mm）納入されていることを確認した。なお、ガスケットの材質については、当該ポンプ設置当時に一般的であったアスベスト製のものが使用されていた。

ほう酸水による弱酸環境およびヒートトレースによる高温環境との組合せにより、ガスケットのゴムバインダーの劣化が促進され、復元力が低下したことから、シート機能が失われ漏えいに至ったものと推定される。

ガスケットの厚みが2.4mmに減少していた。

- (1) 当該フランジのガスケットを耐薬品性に優れたノンアスベスト（膨張黒鉛）ガスケットに取り替え復旧し、漏えいのないことを確認した。
- (2) 当該ポンプと同型のポンプのうち、使用環境（内包流体、温度）が等しいポンプは、3号機ほう酸濃縮液ポンプ1台のみで、当該フランジのガスケットは平成22年1月に発生した漏えい事象の対策時にノンアスベスト（膨張黒鉛）
