伊方発電所

エタノールアミン排水処理装置
排水冷却器からの水漏れについて

平成22年8月

四国電力株式会社

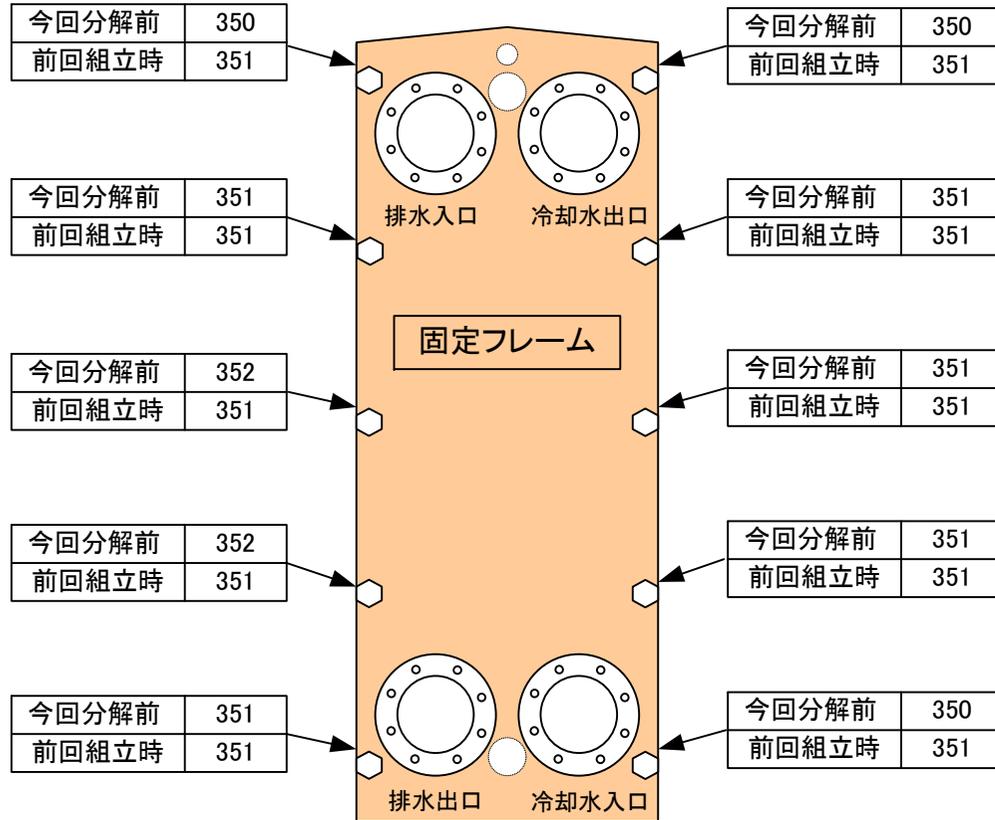
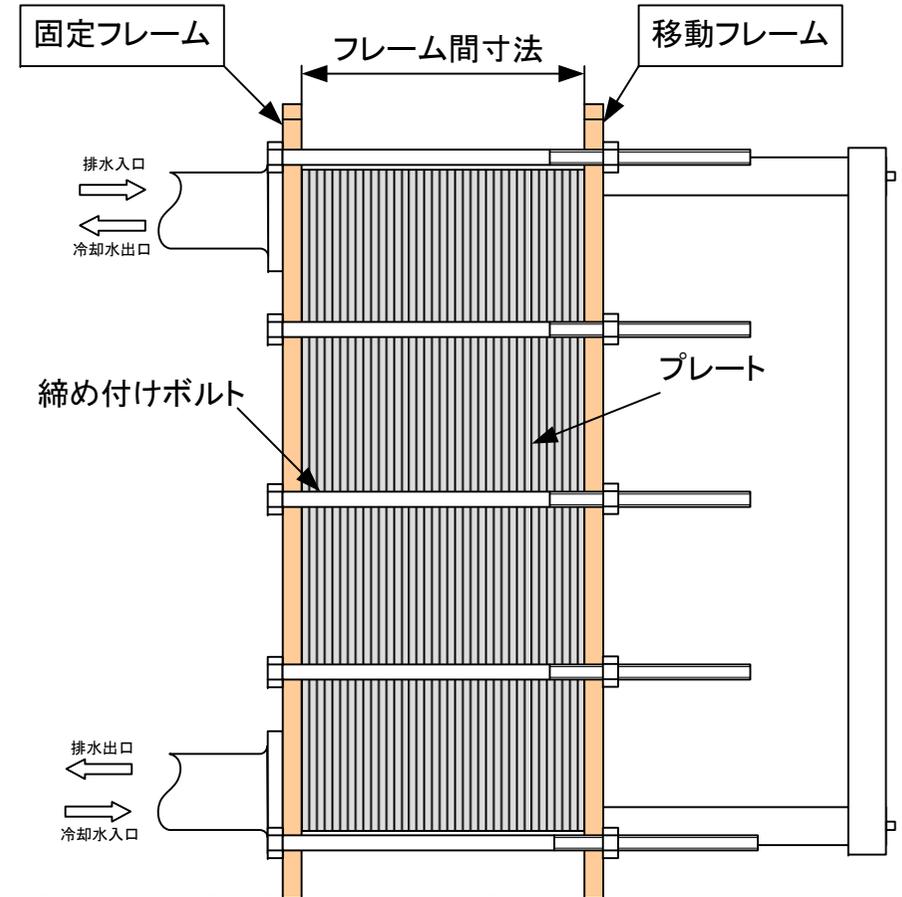
排水冷却器フレーム間寸法計測結果

排水冷却器のプレート締め付け状態を確認するため、フレーム間寸法を計測した結果、前回組立時とほぼ同様に計画値(336~351mm)を概ね満足する値であり、目視点検では組立状態に異常は認められず、水漏れ発生時のボルト増し締め作業ではボルトのゆるみは認められなかった。

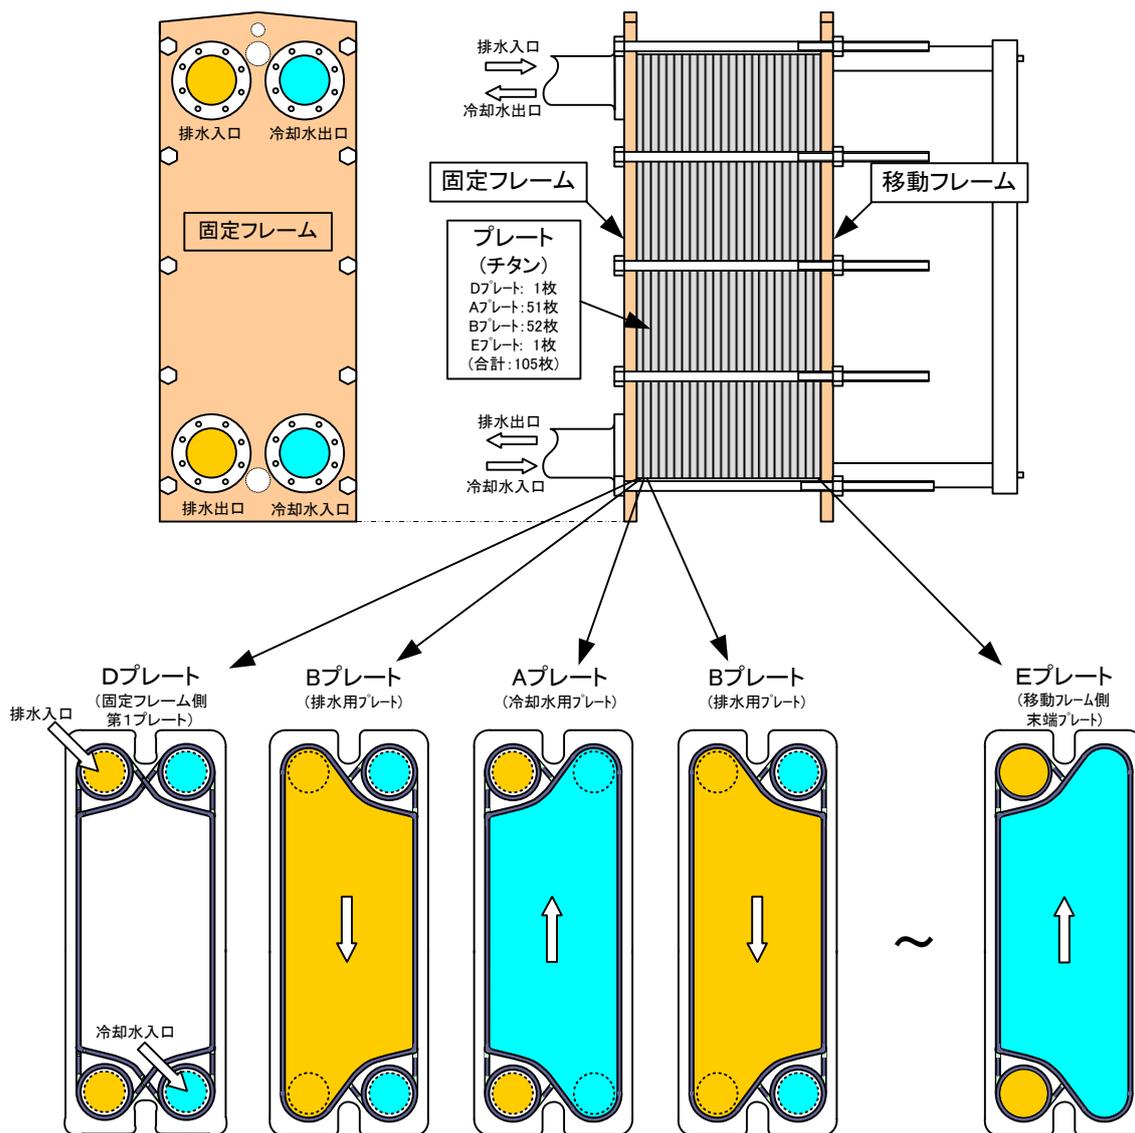
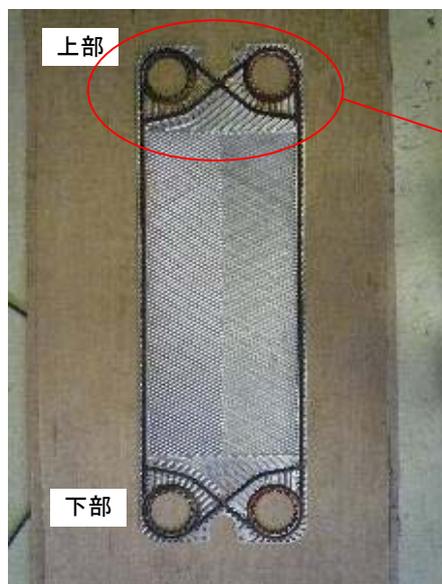
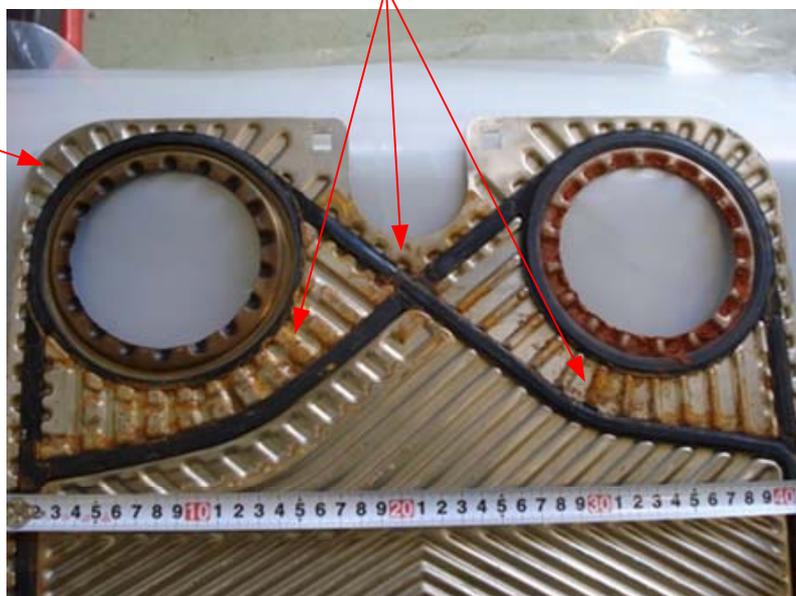
排水冷却器プレート点検結果

熱交換用プレート105枚について目視点検を実施した結果、亀裂、変形等の異常は見られなかったが、Dプレート(固定フレーム側第1プレート)上部の固定フレーム側の面に漏えい跡が確認された。

漏えい跡

Dプレート (固定フレーム側)

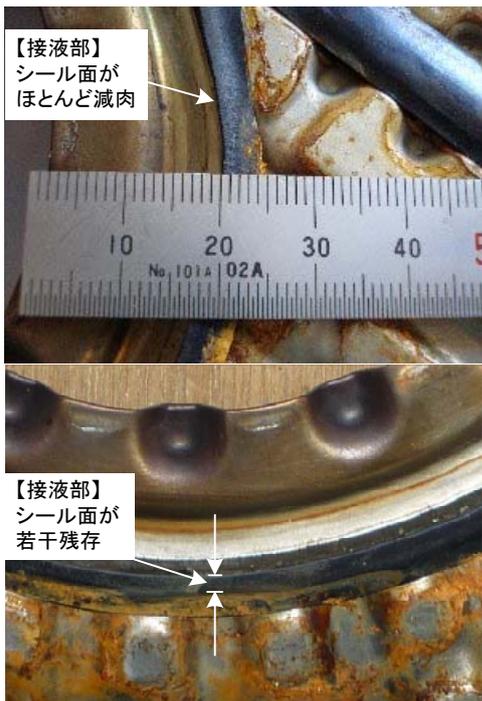
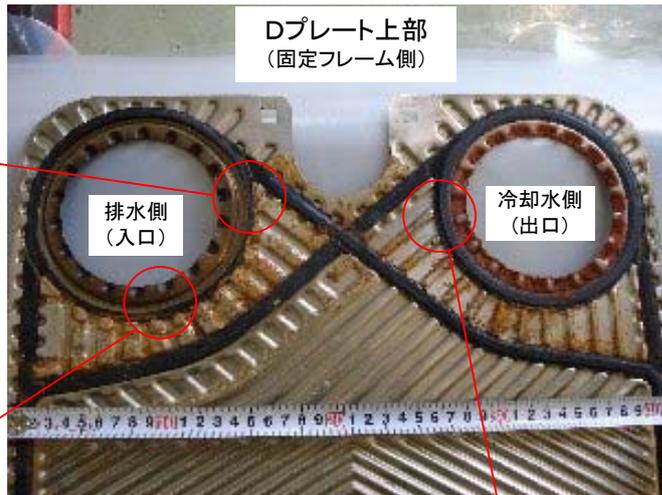
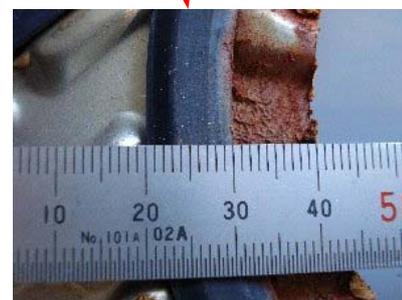
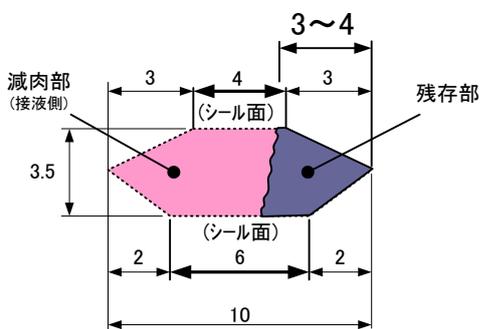
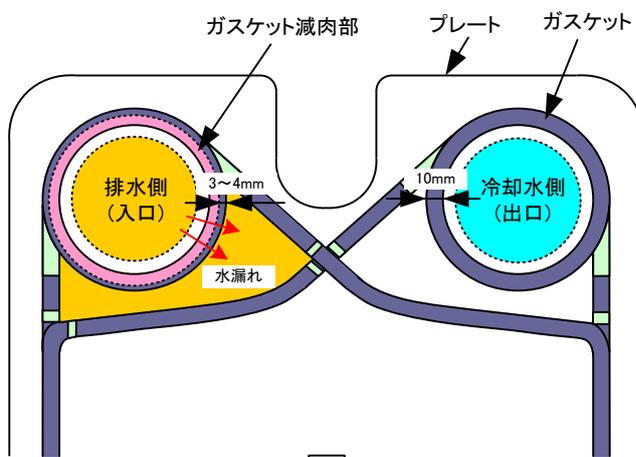
排水冷却器ガスケット減肉状況および水漏れ経路

目視点検を実施した結果、漏えい跡の見られたDプレート上部の排水入口部と接液するガスケットの端面に減肉が認められ、ガスケットのシール面がほとんど減肉している箇所も認められた。プレート中央部、下部のガスケットについては、減肉は見られるものの上部の排水入口部と比べると減肉量は若干少ない傾向であった。

また、Dプレート以外のプレートガスケットについては、漏えい跡は確認されなかったが、Dプレートとほぼ同様な減肉傾向が認められた。

排水冷却器から水漏れが発生した原因は、排水中の電気分解処理により生成される次亜塩素酸ソーダおよび排水温度との関係により、排水と接液するガスケットの性能が低下して端面が徐々に減肉し、ガスケットのシール機能が維持できない状態となるまで減肉が進行したため、漏えいに至ったものと推定される。

排水側ガスケット減肉状況
概略寸法(mm)

- (1) 排水冷却器のガスケットを新品に取り替えた。なお、当該排水冷却器と同じ型式で、同様な使用環境で運転している冷却器は他にはない。
- (2) 今後2年以内の時期に排水冷却器の分解点検を行い、ガスケットの減肉量を確認したうえで、適切な機器の点検頻度を設定し、定期的に分解点検を行い、ガスケットの取り替えを行うこととする。

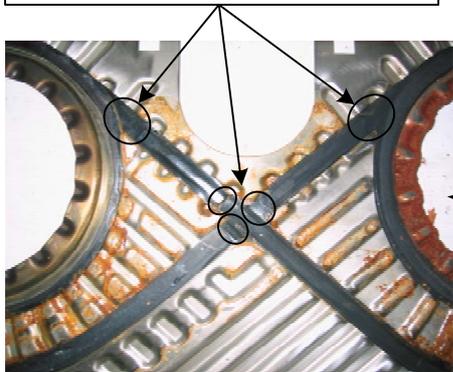
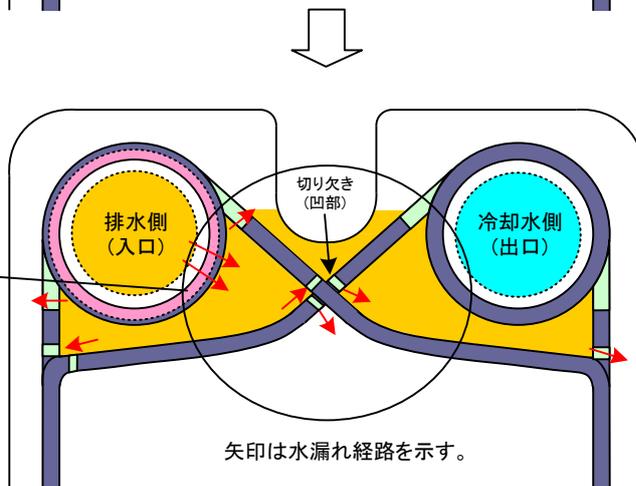
なお、Dプレート上部の排水入口部から漏えいした場合には、Dプレートの接液部以外のガスケットに設けられている切り欠き(凹部)を通過して、冷却器外面へ流れる構造となっている。

接液部から漏えいした水は、ガスケットに設けられている切り欠き(凹部)を通過して冷却器外面へ流れる。
