伊方発電所第1、2号機

復水脱塩装置排水配管からの漏えいについて

平成22年8月

四国電力株式会社

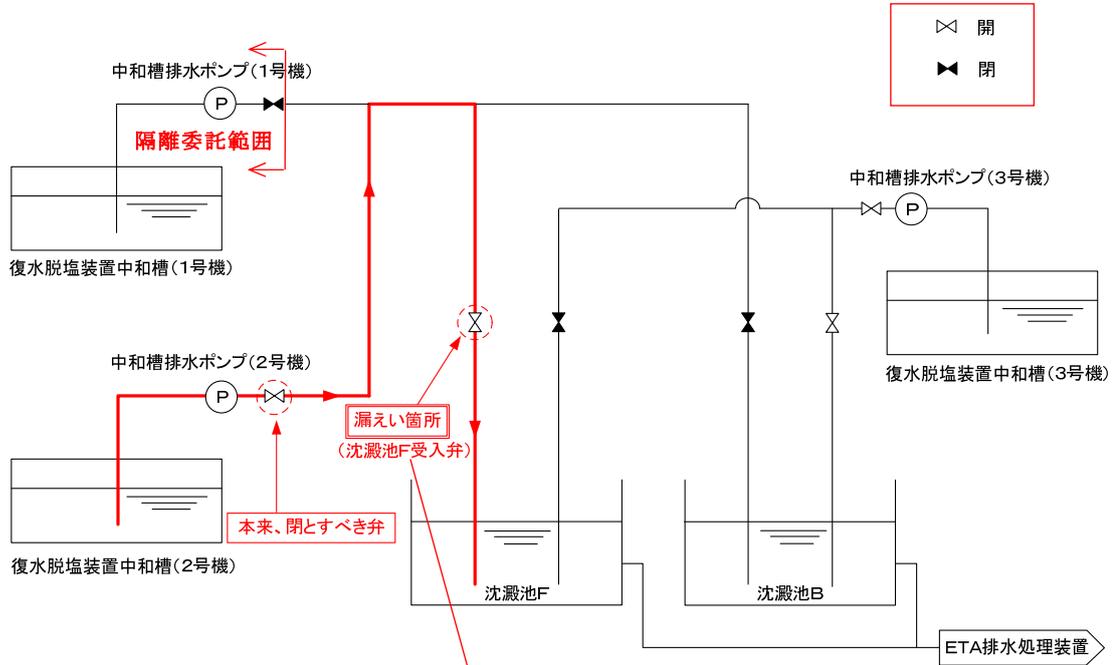
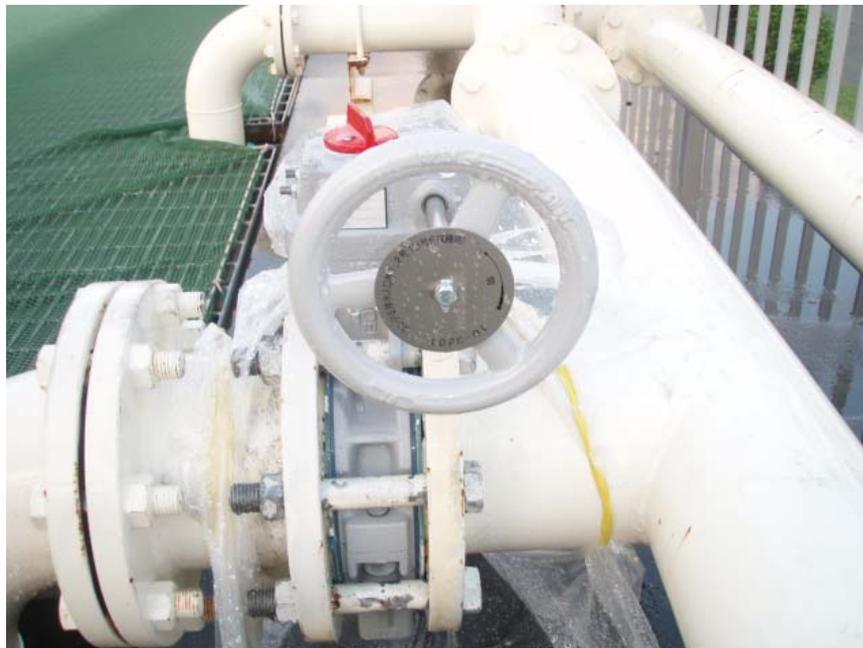
添付資料－ 1 伊方発電所 復水脱塩装置中和槽排水系統概略図

伊方1号機は第27回定期検査中、2号機（定格電気出力566MW）は通常運転中のところ、6月2日18時50分頃、2号機復水脱塩装置の中和槽から沈澱池Fへ移送途中の排水が、点検のため緩められていた沈澱池F受入弁のフランジ部から漏えいしているのを運転員が確認した。このため、2号機復水脱塩装置中和槽排水ポンプを停止し、漏えいは停止した。

調査の結果、当該弁は取り替え作業中で仮取り付けされた状態であり、2号機復水脱塩装置排水ラインが隔離されていなかったため、ポンプが自動運転した際に、当該弁のフランジ部から排水が漏えいしたものと判明した。

このため、漏えいした当該弁を点検するために必要な隔離範囲としては、1号機の復水脱塩装置中和槽排水ポンプ出口弁と、2号機の復水脱塩装置中和槽排水ポンプ出口弁の両方を隔離（閉）する必要があるが、実際には1号機の中和槽排水ポンプ出口弁しか隔離が行われず、2号機の復水脱塩装置中和槽排水ポンプ出口弁は隔離（閉）されていない状態で、委託運転員の管理者から保修員に当該弁の作業許可が出されたため、当該弁の点検作業によりフランジが緩められていたところに、2号機の復水脱塩装置中和槽からの排水が沈殿池Fに自動で移送された際に、排水が当該弁フランジ部から漏えいしたものである。
