伊方発電所第3号機

取水ピット水位計の不具合について

平成22年9月  
四国電力株式会社

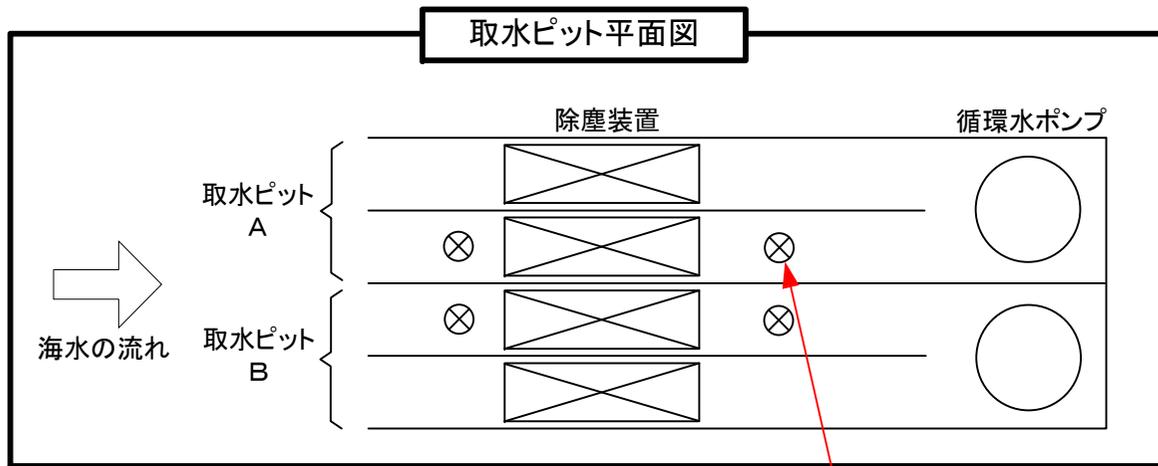
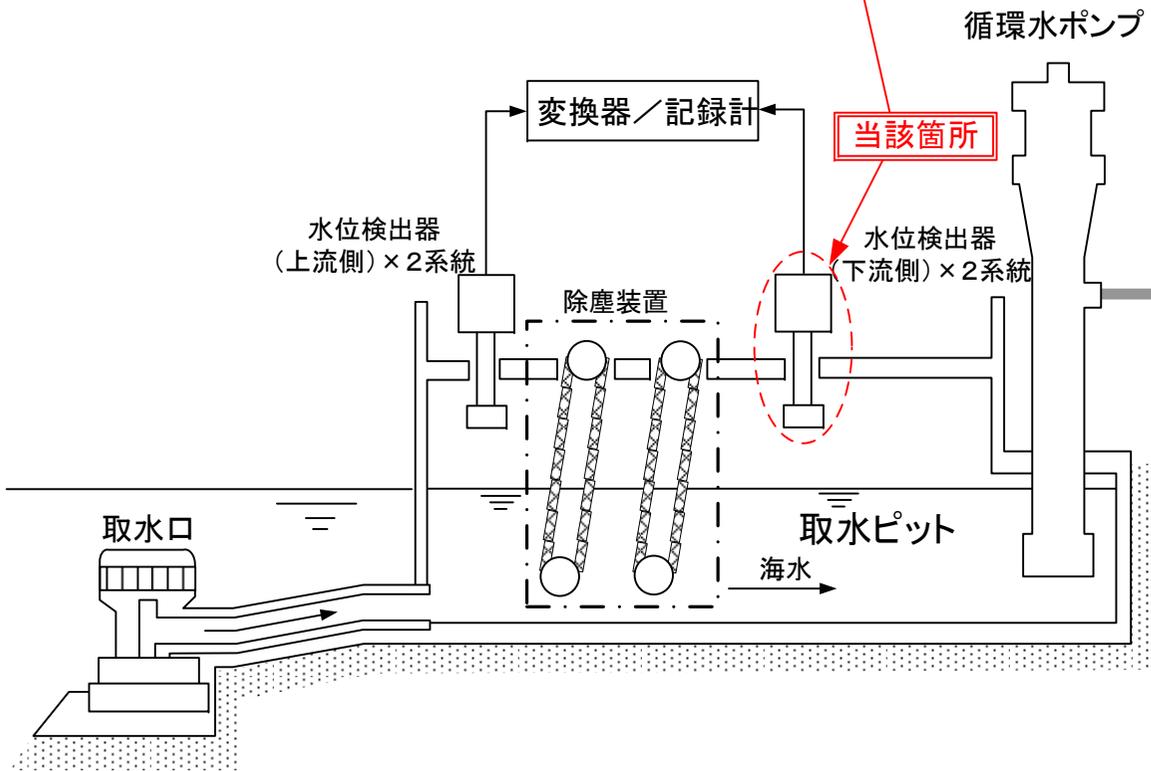
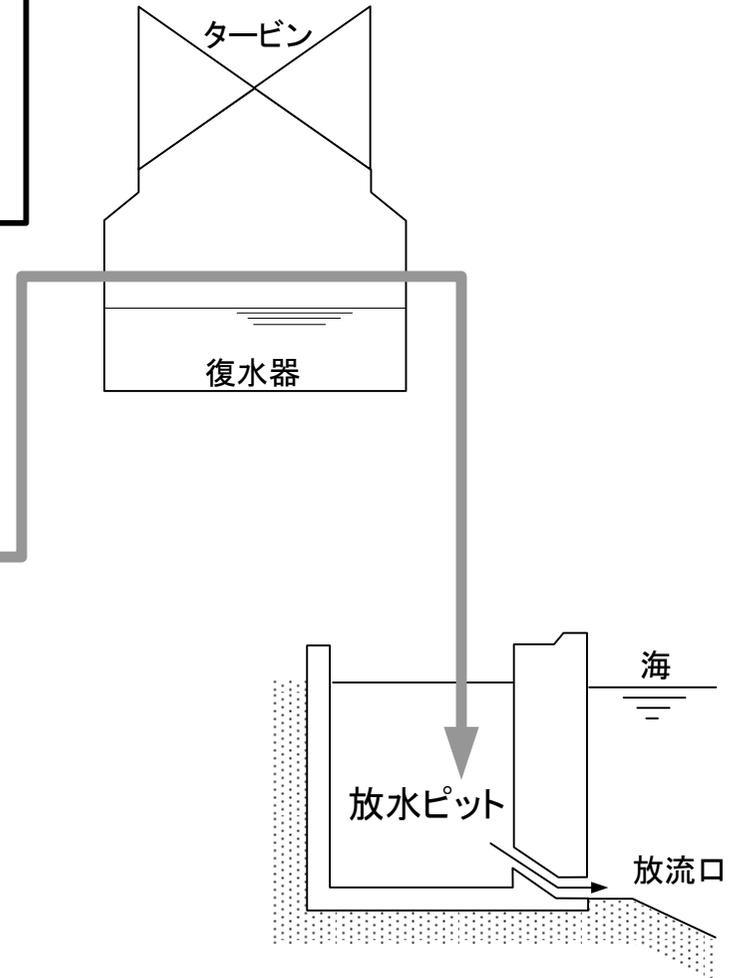
伊方発電所第3号機取水ピット水位計まわり概略図

伊方発電所第3号機（定格電気出力890MW）は、通常運転中のところ、6月7日19時01分、取水ピットAの水位計の異常を示す信号が発信し、同日20時05分、水位計が故障していることを確認した。

調査の結果、異常を示す信号は、取水ピットAの除塵装置下流側の水位計\*<sup>1</sup>の動作不良により発信したものと判明したため、部品を手配して修理することとし、それまでの間は、健全な取水ピットAの上流側水位計を下流側の当該水位計の代替とし、取水ピットAおよびBの上流側水位は、取水ピットBの上流側水位計で監視する処置を6月8日に実施した。

\* 1 取水ピット水位計は、取水ピットA、Bの除塵装置の上流側と下流側にそれぞれ1台ずつ設置されている。

その後、8月3日に取水ピットAの上流側水位計の代替処置等を元に戻し、下流側に新品の水位検出器を取り付け、健全性を確認して、通常状態に復旧した。

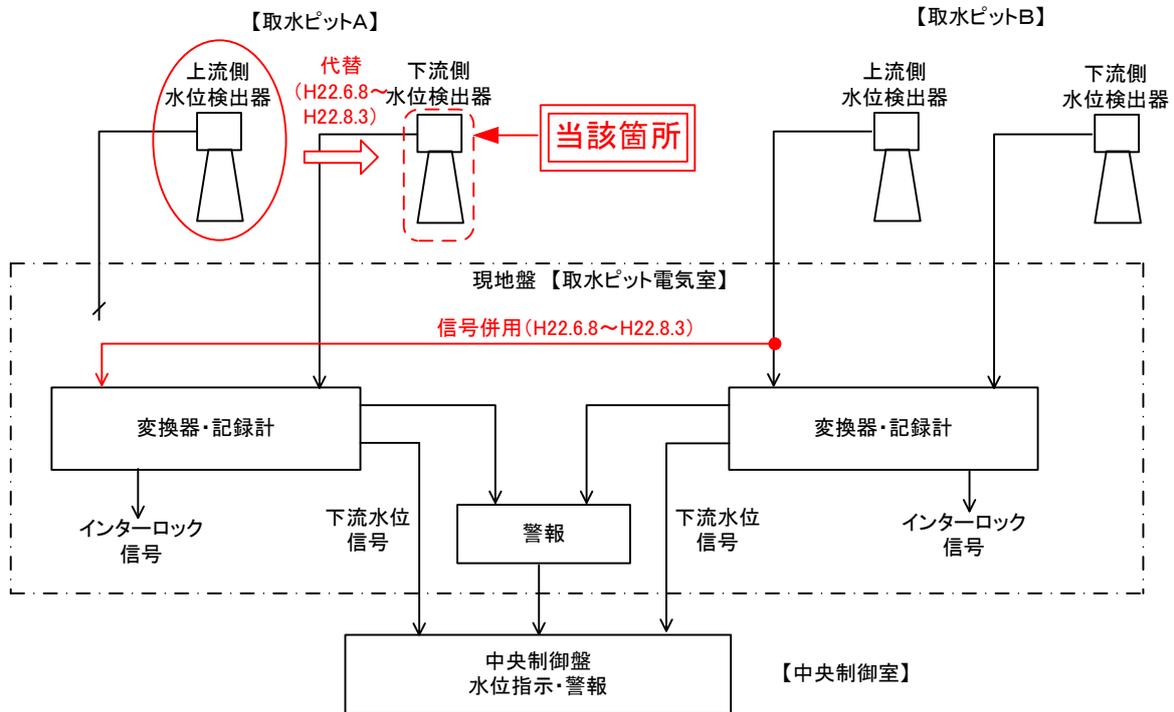
## 代替運用期間中の構成図

健全な取水ピットAの上流側水位計を下流側の当該水位計の代替とし、取水ピットAおよびBの上流側水位は、取水ピットBの上流側水位計で監視する処置を行い、水位計の仮復旧を実施
