伊方発電所第2号機 燃料移送装置の燃料コンテナ変形
他4件に係る報告書の提出について

伊方発電所第3号機
海水淡水化装置塩酸貯槽まわりからの
塩酸の漏えいについて

平成22年10月
四国電力株式会社

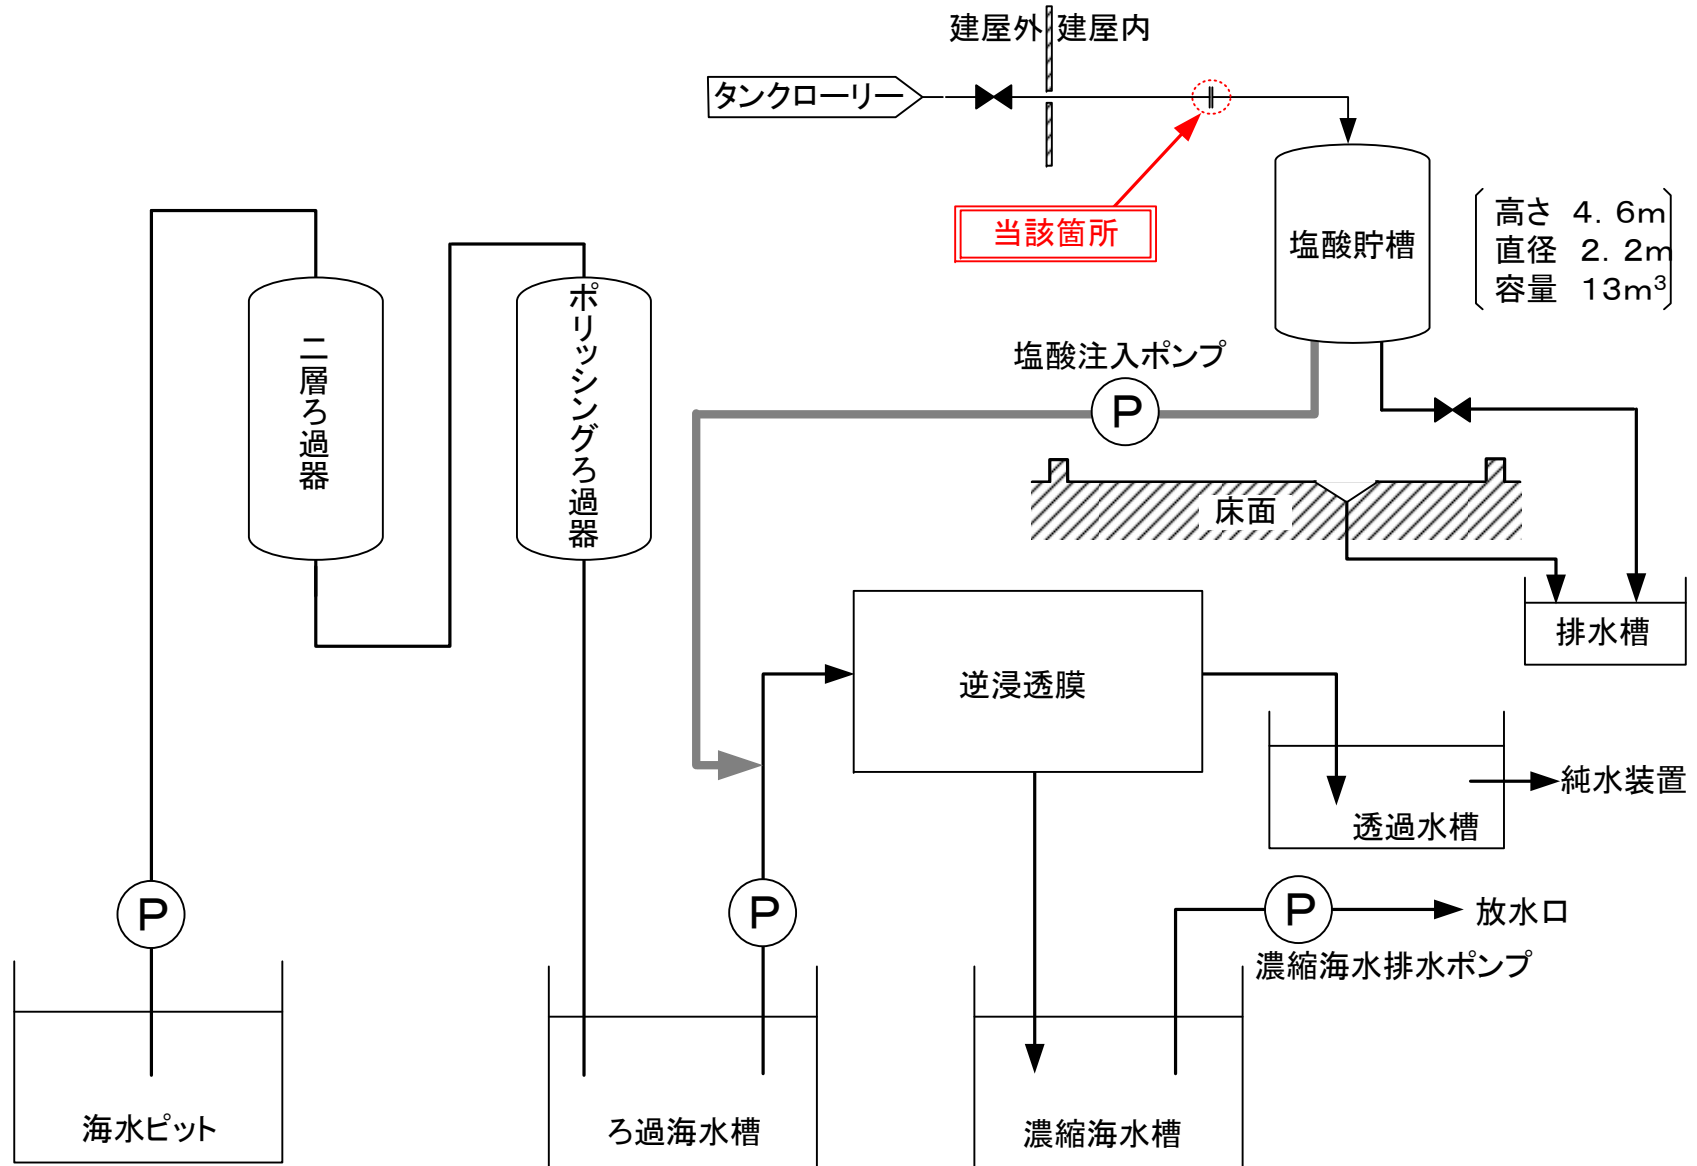
伊方発電所3号機 海水淡水化装置概略系統図

伊方発電所第3号機は、通常運転中のところ、8月2日10時24分、海水淡水化装置室内において塩酸ガスの検知を示す信号が発信したことから、運転員が現場を確認したところ、塩酸受入中の塩酸貯槽*1まわりの配管フランジ部から塩酸が漏えいしていることを確認した。

調査の結果、7月29日より実施している3号機海水淡水化装置の塩酸系統配管フランジ部点検において、今回漏えいのあったフランジ部は分解点検を実施しており、点検後の締め付けが不十分であったことから、塩酸の受け入れ時に漏えいしたことが判明した。

- (1) 当該フランジ部については、ガスケットを取り替えて確実に締め付けを行うとともに、今回分解点検を行ったその他のフランジ部（176箇所）についても確実に締め付けられていることを確認した。
- (2) フランジの面間測定記録は、フランジ締め付けが完了していることを確認するための必須な記録であることをわかるように、「参考記録」を削除した。
- (3) 複数のフランジを分解点検する場合は、フランジ締め付け管理チェックシートにて、フランジ1箇所毎の締め付け確認を確実に実施するよう、標準作業要領書および品質保証チェックシートを改正した。
- (4) 作業要領書読み合わせ時等にて決めたことは確実に実施するよう、また、作業要領書のステップ毎に工事記録による確認を確実に実施するよう、ワンポイントレッスンを作成し、関係者に周知する。
