伊方発電所第2号機 燃料移送装置の燃料コンテナ変形
他4件に係る報告書の提出について

タービン非常用油ポンプ用直流電源装置の不具合について

四国電力株式会社

伊方発電所第1号機 タービン非常用油ポンプ用直流電源装置
の不具合について

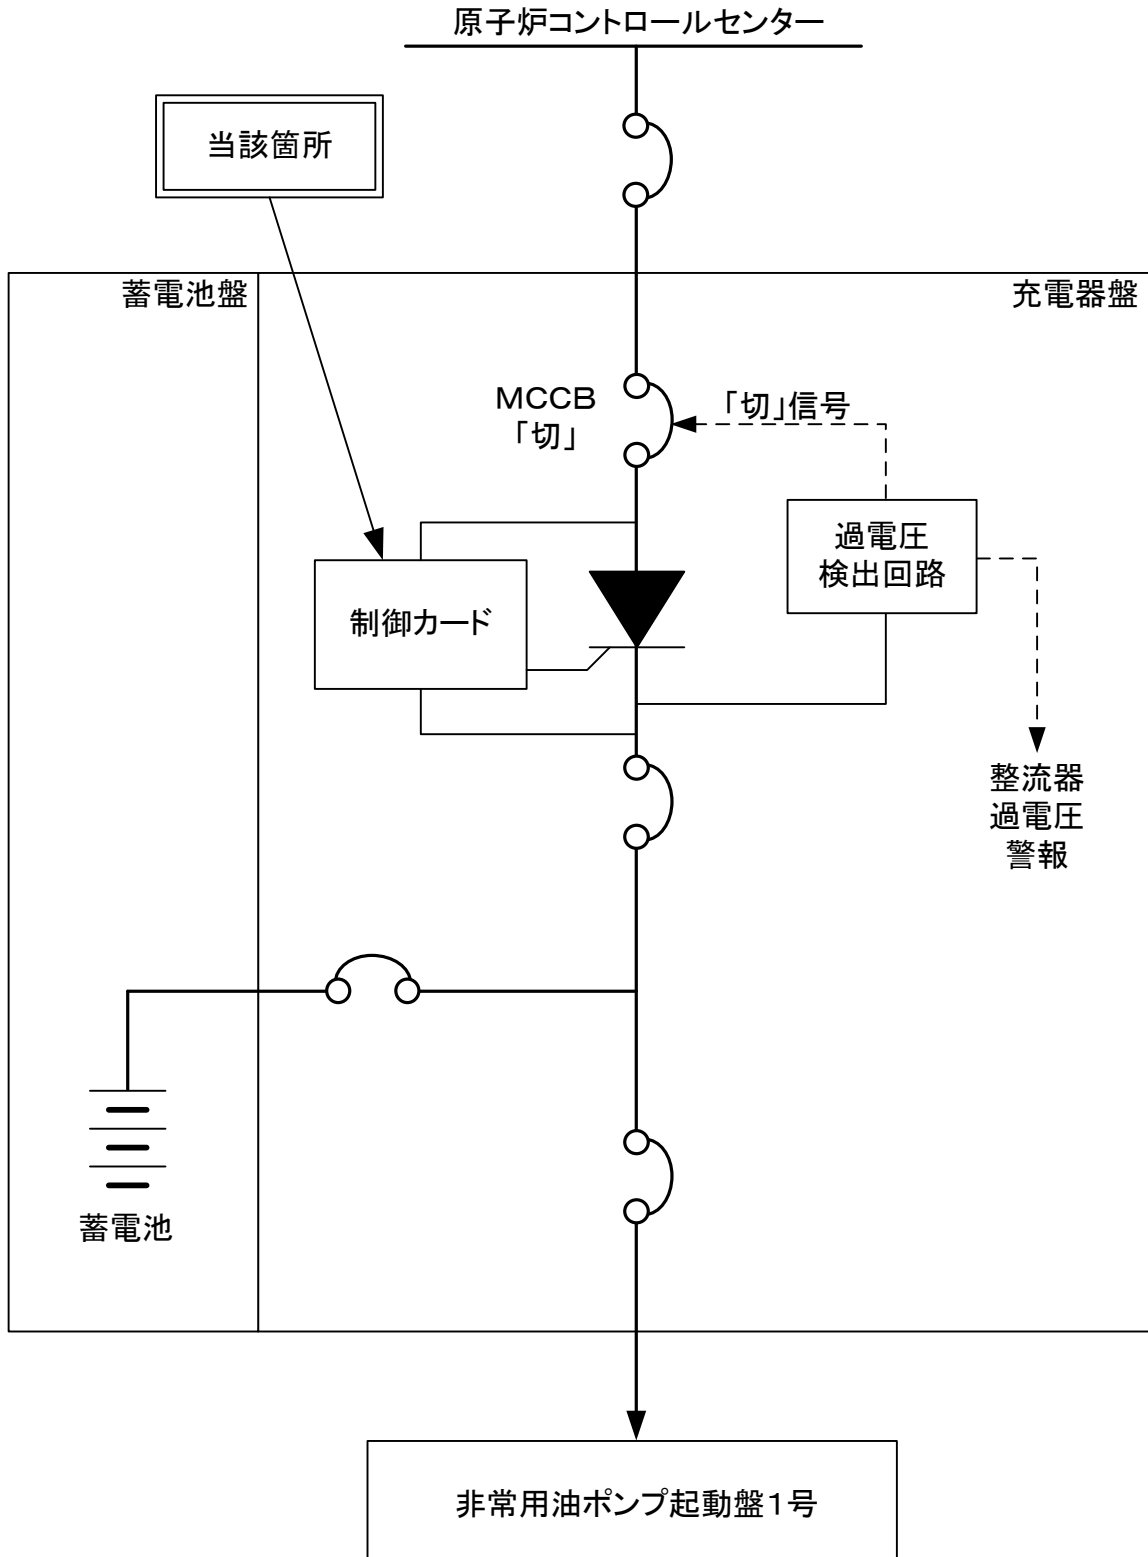
EOP用直流電源装置概略系統図

調査の結果、タービン非常用油ポンプの電源回路にある整流器^{※2}の制御カードの不具合により、整流器出口の電圧が上昇したため、電源装置の異常を示す信号が発信したことを確認した。

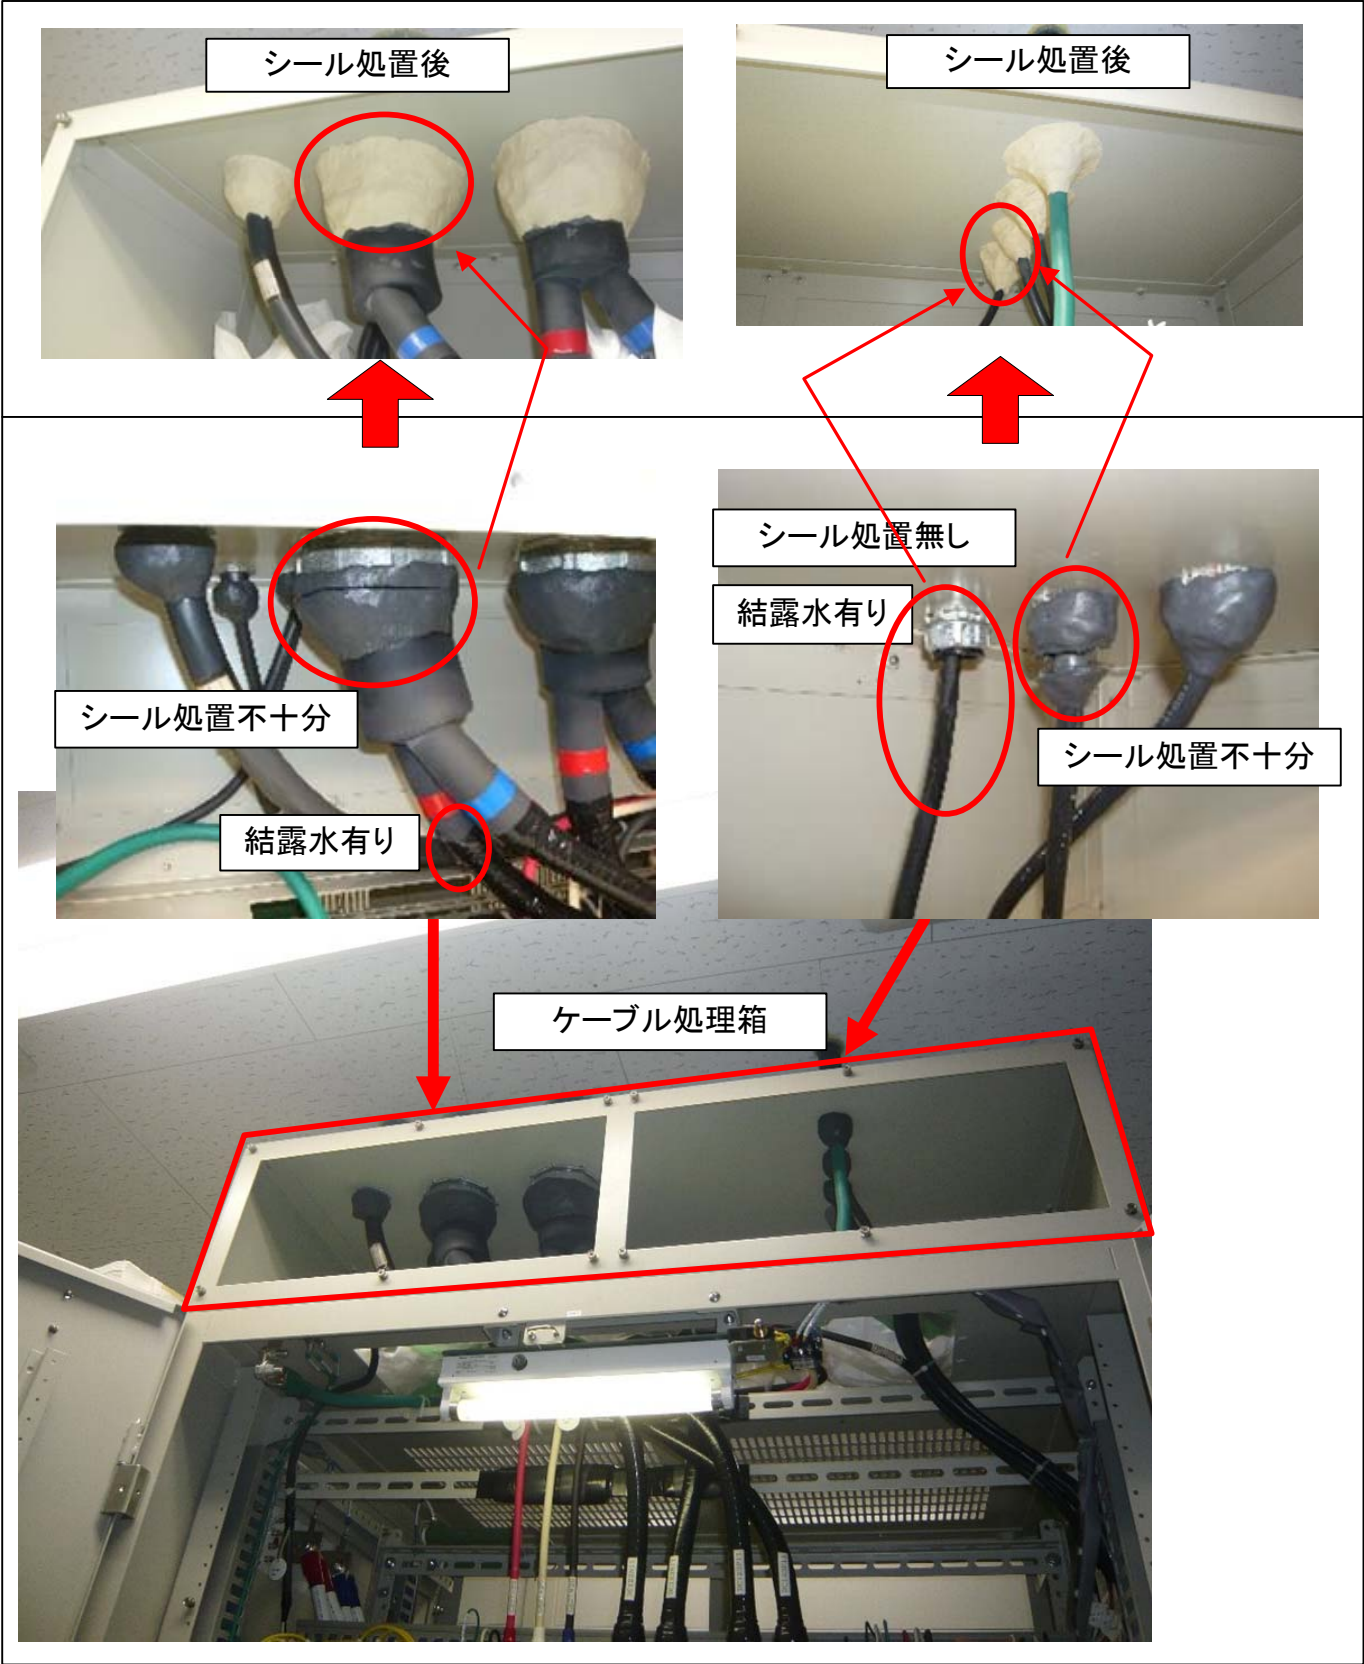
EOP用直流電源装置盤内状況(写真)

EOP用直流電源装置の盤内部を目視点検した結果、盤上部に設置されている、ケーブル処理箱内電線管端部のシール処置が未施工ならびに不十分な箇所（以下「シール未施工箇所等」という。）があり、シール未施工箇所等から水滴が落下していた。また、制御カード等に結露水が付着していた。

- (1) 当該制御カードを新品に取り替えた。
- (2) EOP用直流電源装置の設置環境上、ケーブル処理箱内電線管端部に結露が発生しやすい状態にあることが分かったため、ケーブル処理箱内全ての電線管端部について、シール処置を実施した。
- (3) EOP用直流電源装置と他号機も含め同様な設置条件下にある他の電源装置についても、ケーブル処理箱内のシール処置状況を確認した結果、シール未施工箇所等があったが、結露水の発生がないことを確認した。
なお、念のため、シール未施工箇所等についてはシール処置を実施した。
- (4) ケーブル処理箱内電線管端部のシール処置状況の健全性を確認するよう、作業要領書の改訂を行い、定期点検時に点検を行う。

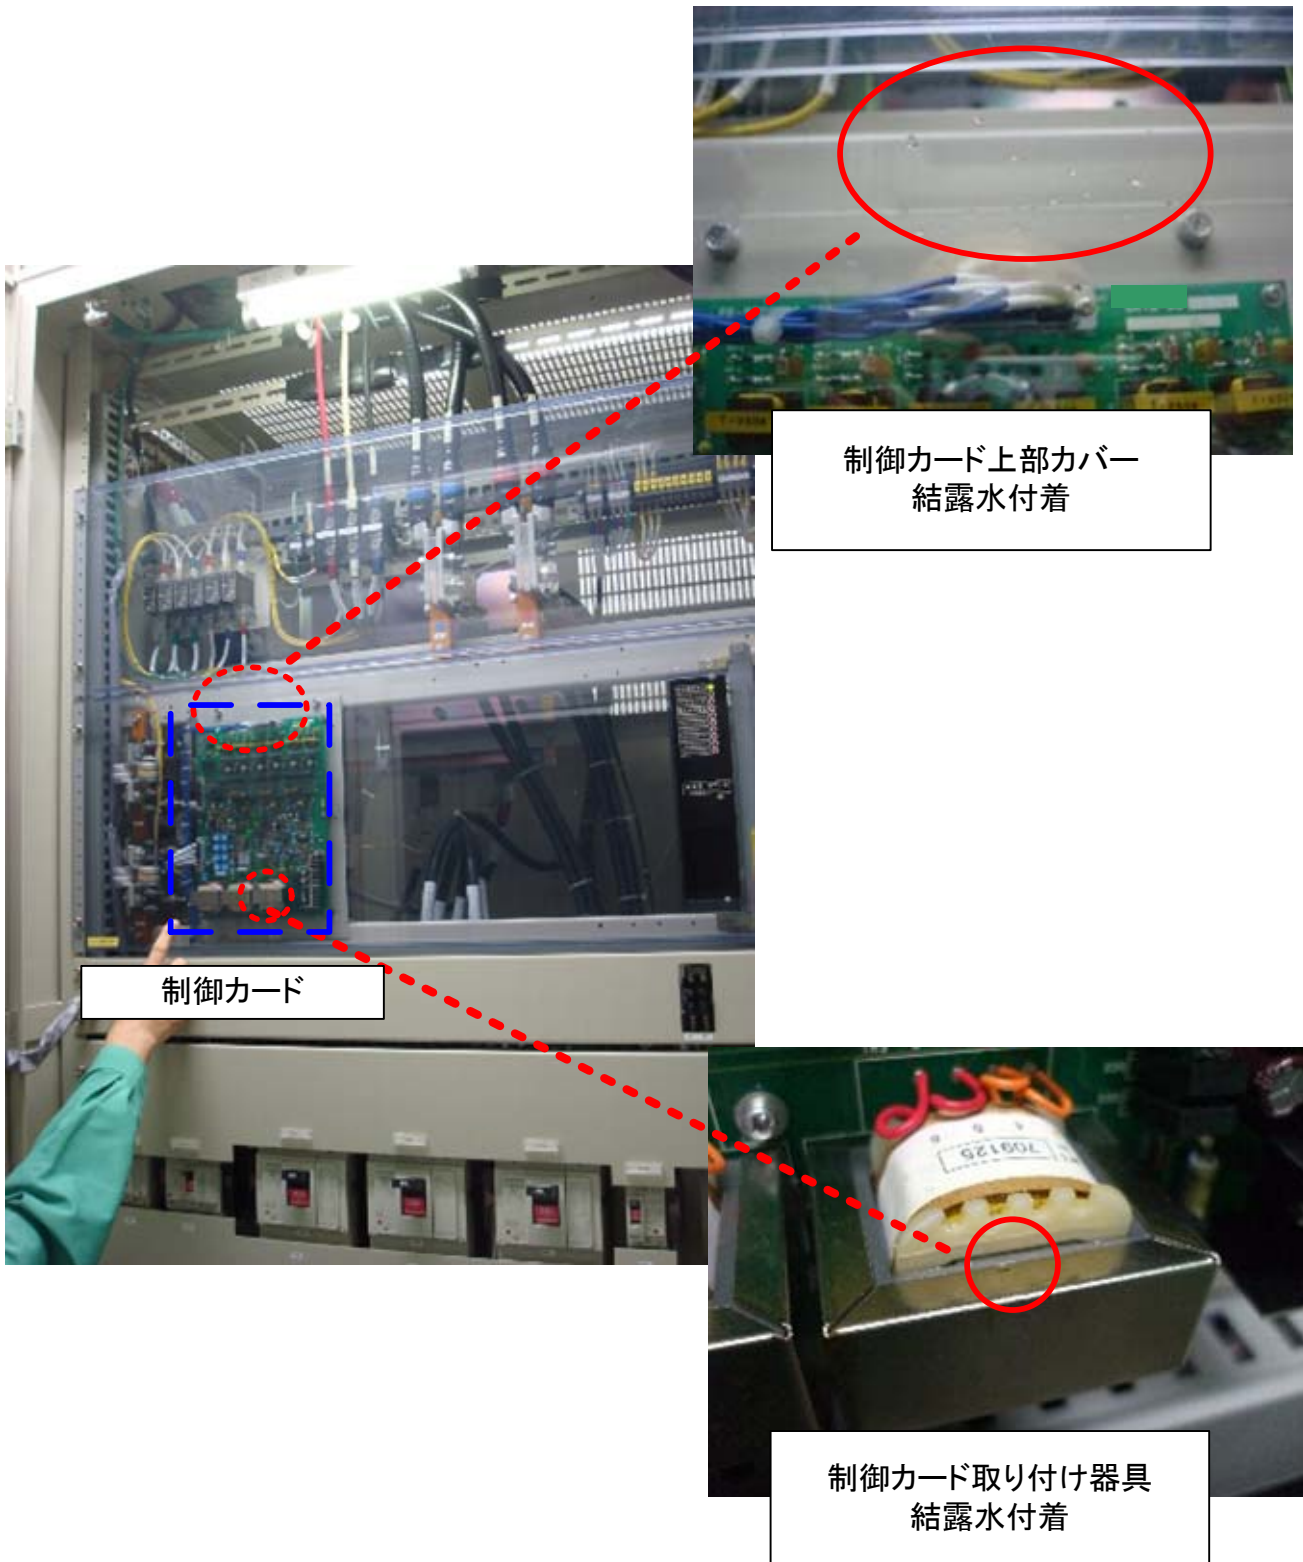
EOP用直流電源装置盤内状況(写真)

EOP直流電源装置盤ケーブル処理箱内電線管端部には、シール未施工箇所等があり、電線管を通して外気が室内に流入していた。また、EOP用直流電源装置室内温度に比べ、室外温度は高い状態（特に天井部）であった。

このため、高温の外気が、シール未施工の電線管等を通してケーブル処理箱内に流入後、急激に冷やされ、結露水の発生に至ったものと推定される。

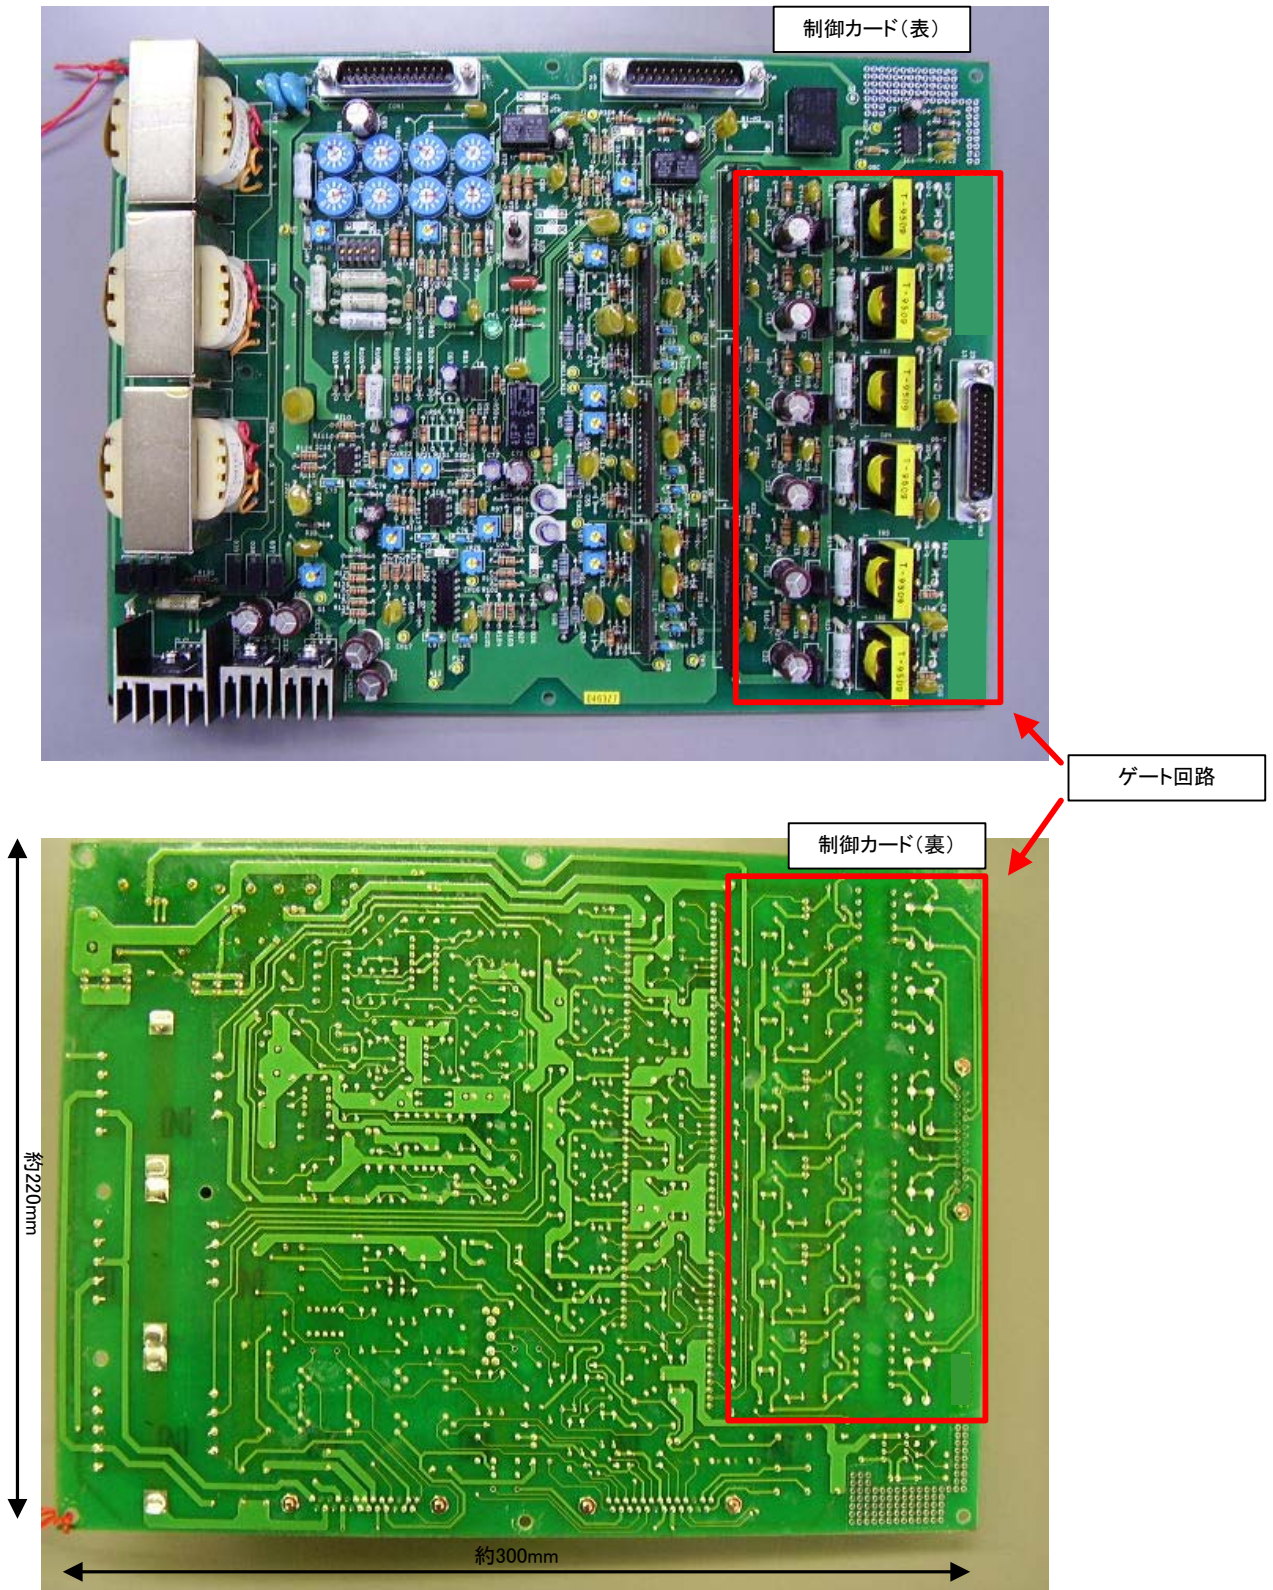
制御カード外観(写真)

制御カードにおいて、結露水付着によるものと思われる変色（白濁色）を数箇所確認した。変色は、主に制御カードのゲート回路^{※3}（制御カード上部裏面）に多く見られた。

EOP直流電源装置盤上部のケーブル処理箱内で発生した結露水が、制御カード上に落下したため、一時的に誤った制御信号を整流器に出力し、整流器過電圧発生に至ったものと推定される。

このため、メーカー工場にて詳細点検することとし、制御カードは新品に取り替えた。

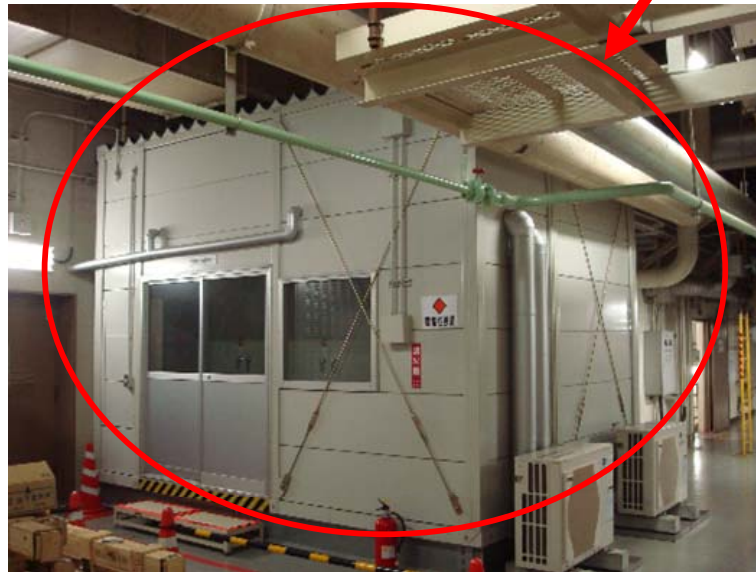
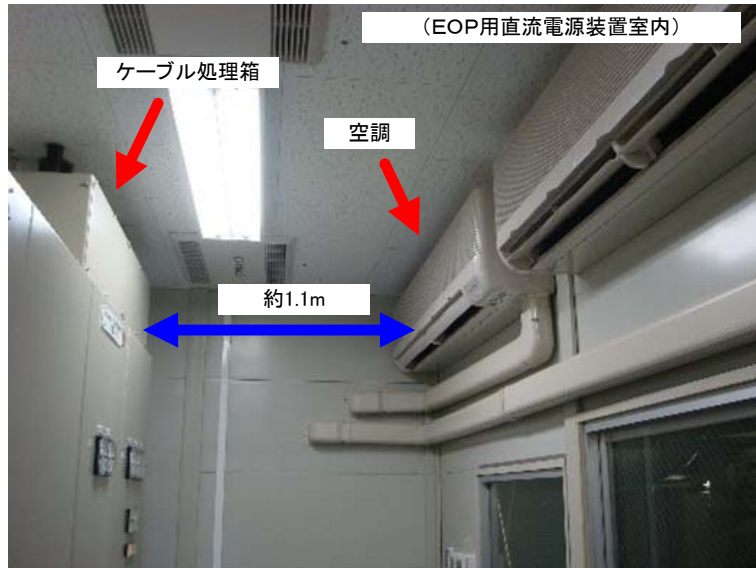
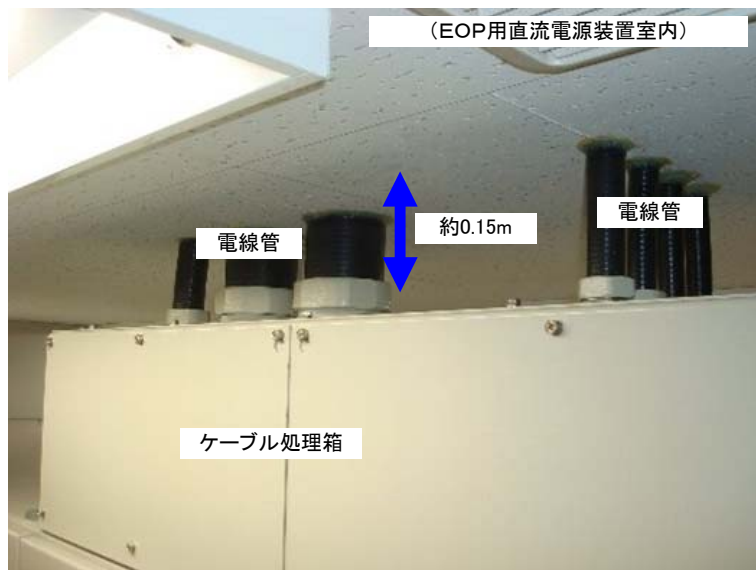
EOP用直流電源装置室の状況(写真)

- EOP用直流電源装置は、タービン建家1階の空調装置（2台設置され、交互に切り替え運転）付の専用室内に設置されていた。
- EOP用直流電源装置のケーブル処理箱は、空調装置の吹き出し口の高さに設けられており（水平距離約1.1m）、事象発生までの間、直接冷却されていた。
- EOP用直流電源装置のケーブルは、室外より電線管を通してケーブル処理箱に入線されており、天井からケーブル処理箱上部までの距離は約0.15mと近接していた。
- EOP用直流電源装置室内の温度に比べ、室外温度は高い状態（特に天井部）であった。
- ケーブル処理箱内電線管端部には、シール未施工箇所等があり、電線管を通して外気が室内に流入していた。
