伊方発電所第2号機
原子炉格納容器内における水漏れについて

平成22年12月
四国電力株式会社

伊方発電所第2号機 原子炉格納容器内の水漏れについて

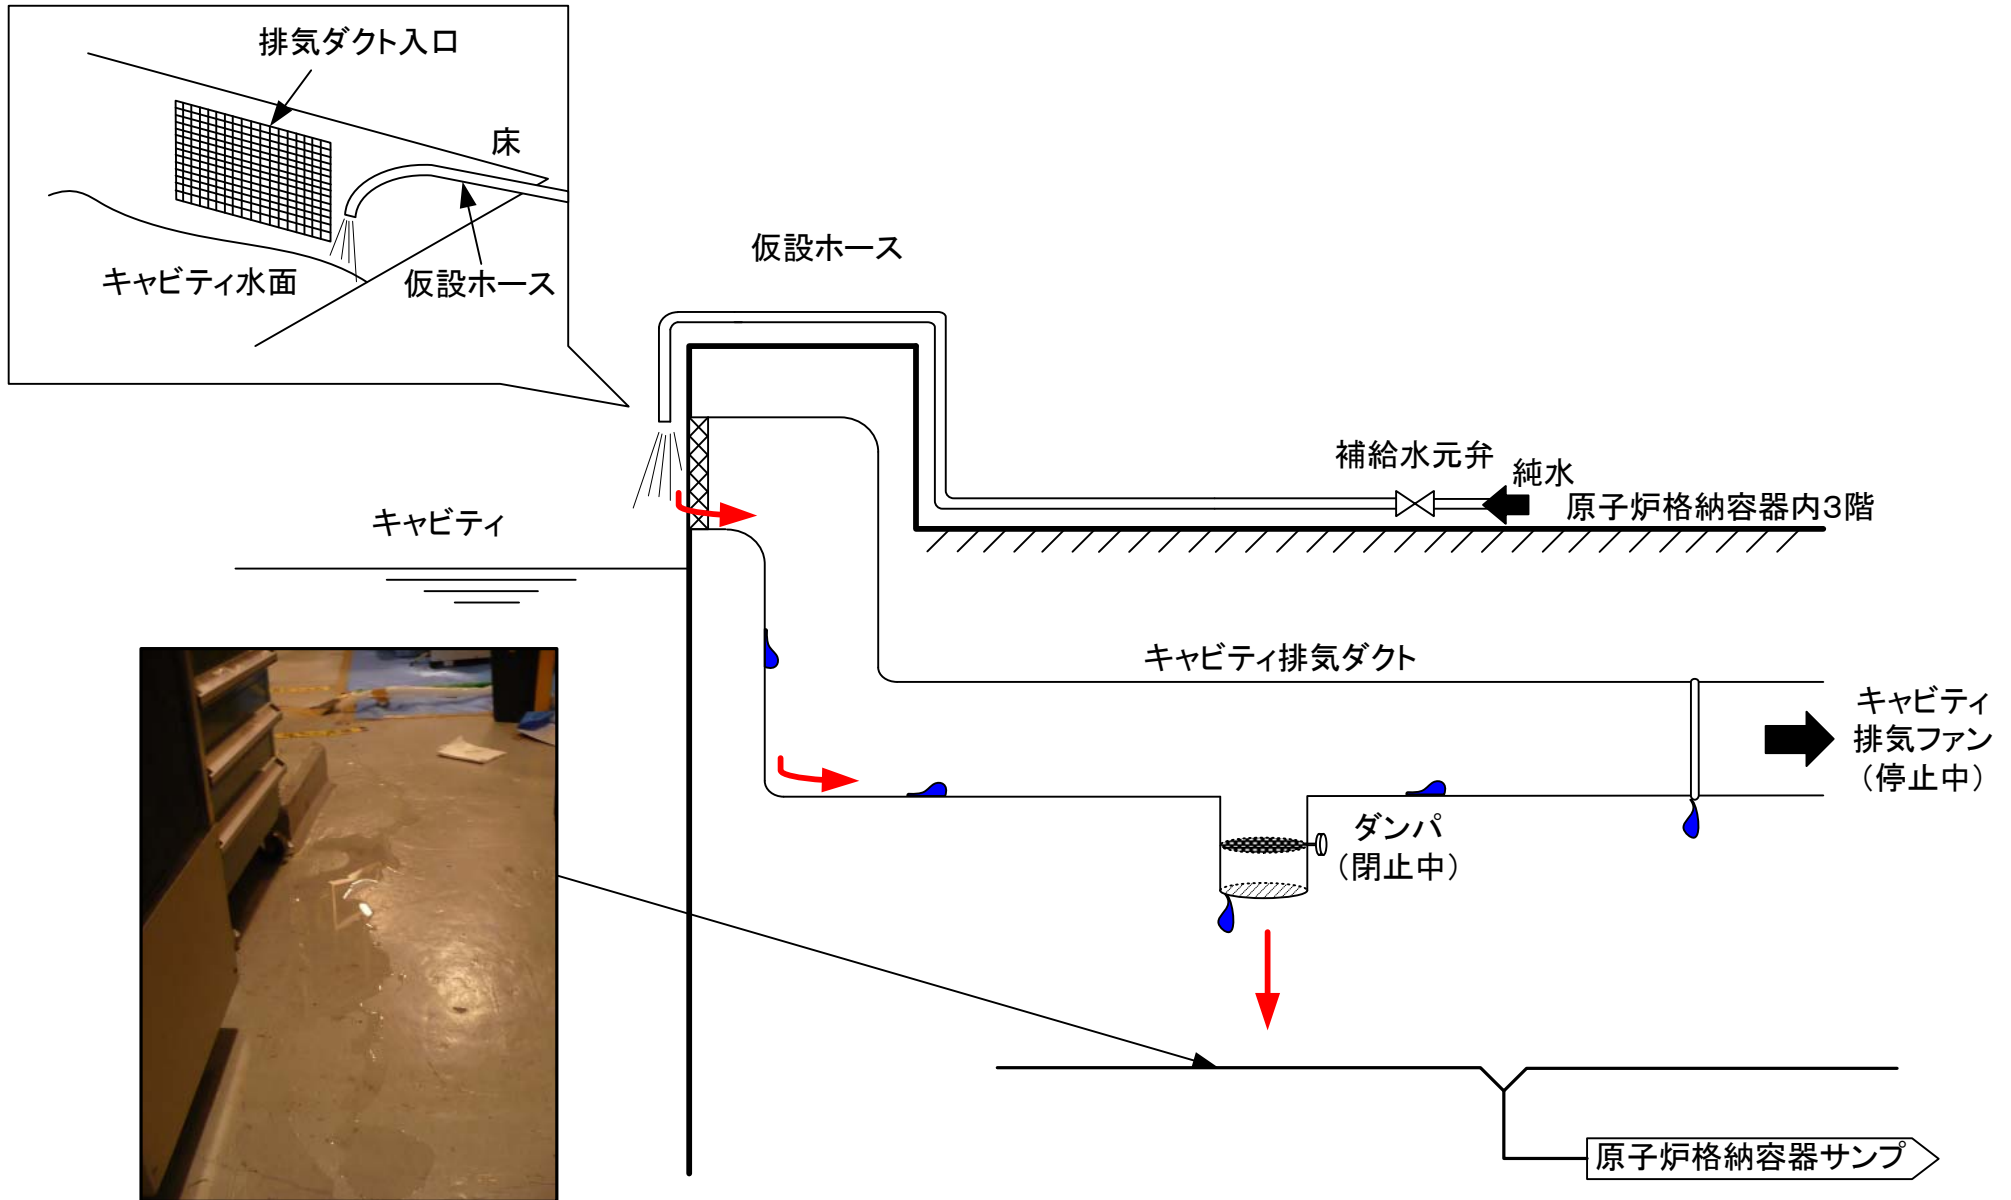
伊方発電所第2号機 原子炉格納容器内水漏れ事象概略図

中央制御室に原子炉格納容器サンプの水位の上昇を示す信号が発信したため、運転員が原子炉キャビティ純水補給状況を確認し、補給水がキャビティ排気ダクトへ流入していることを発見し、補給を中断した。

その後、現地の漏えい状況を確認したところ、原子炉格納容器2階にあるキャビティ排気ダクトのダンパやダクトの繋ぎ目から水が漏えいし、また地下1階、1階などにも漏えいしていることを確認した。漏えい量は原子炉格納容器サンプに流入したものが約164ℓ、その他各階の床面に溜まっていたものを合わせて、トータル約400ℓであった。

原子炉格納容器内2階 通路部漏えい状況

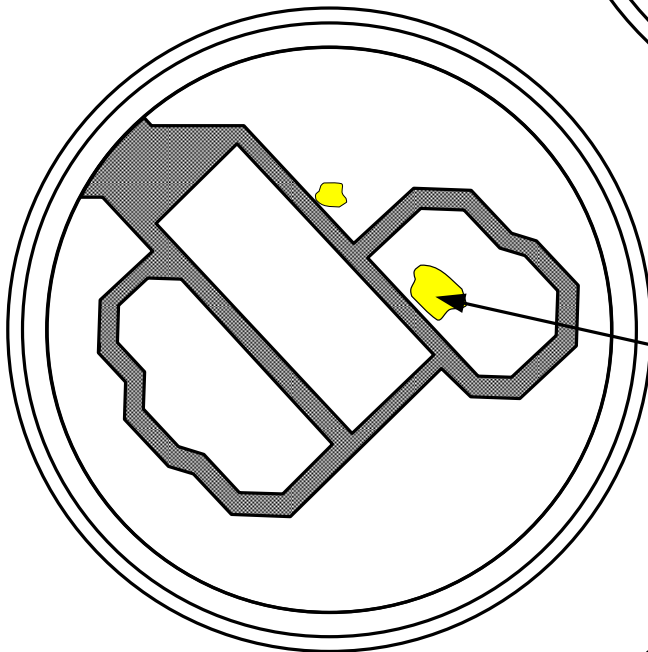
原子炉格納容器内1階

なお、補給水は純水であり、放射性物質は含まれていないが、床面の溜まり水を測定した結果、最大で 7.8×10^{-2} ベクレル/cm³の放射能濃度が確認された。これは、床面の放射性物質が混入したためと考えられる。(添付資料-1, 2)

放射能濃度最大箇所
(7.8×10^{-2} ベクレル/cm³)

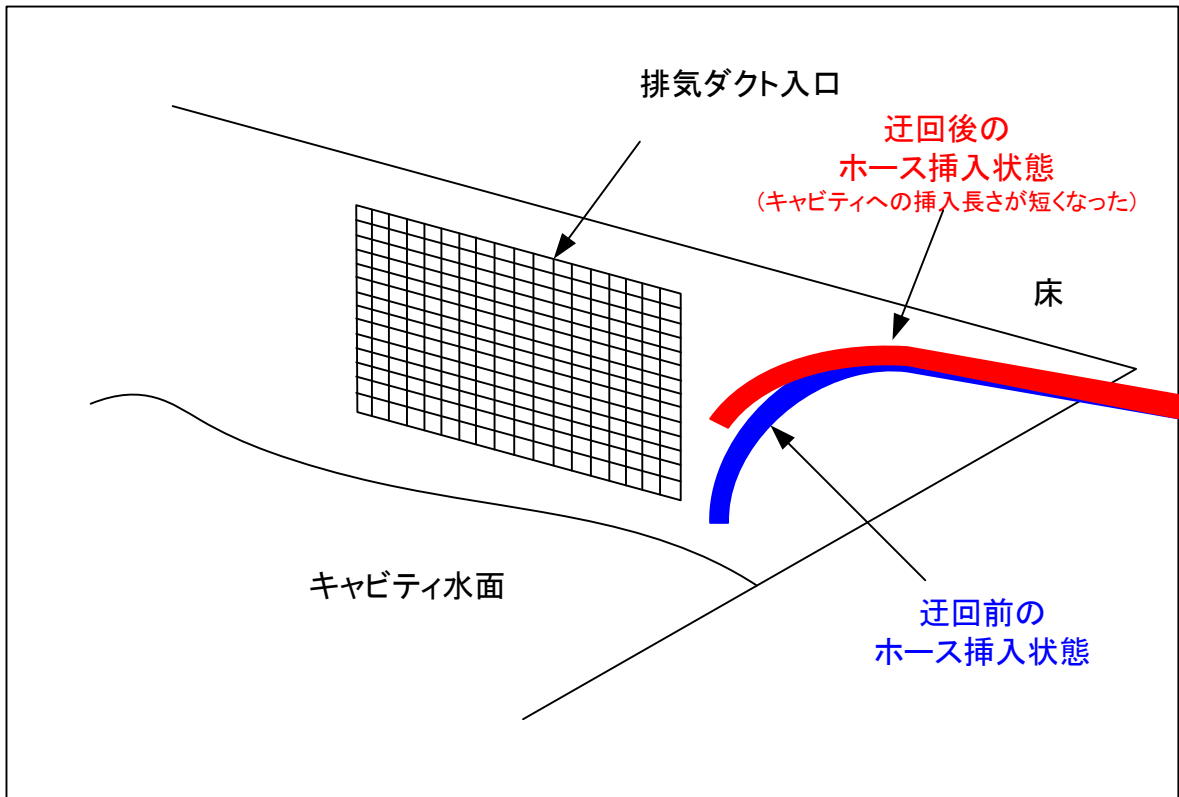
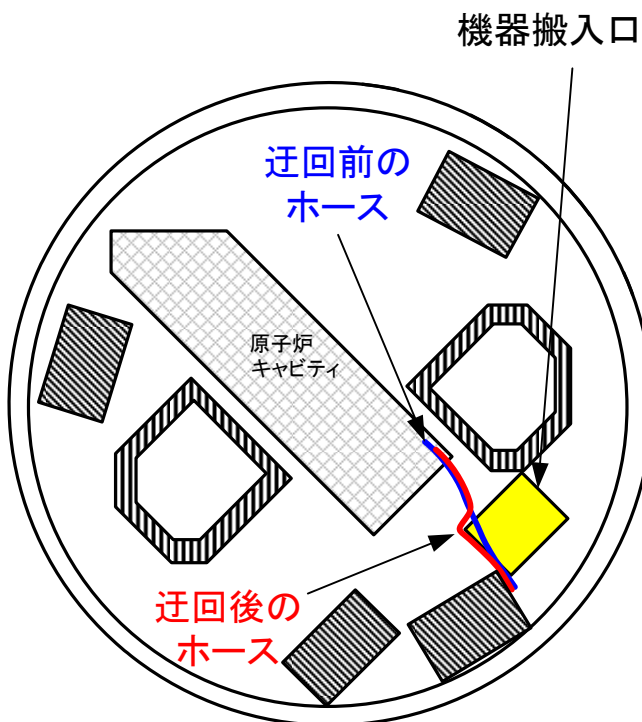
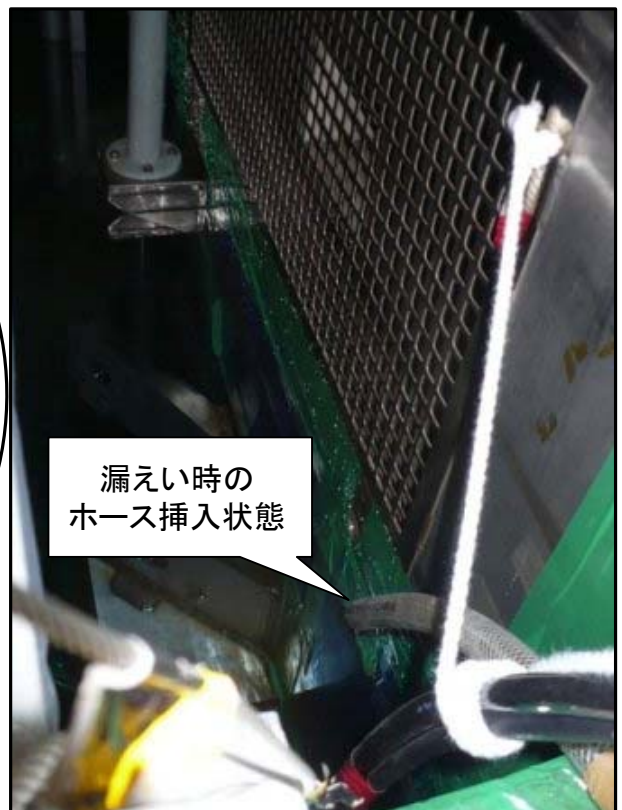
原子炉キャビティ純水補給ライン 仮設ホース敷設ルート変更状況

仮設ホースは原子炉キャビティ水張り期間中、1点固縛にて継続して設置されていた。敷設ルートは原子炉格納容器内3階床面の機器搬入口の上部であったため、平成22年9月21日から22日にかけての補給後、機器搬入口使用時に仮設ホースの敷設ルートが変更された。これにより、仮設ホースの原子炉キャビティへの挿入長さが短くなり、また仮設ホースにねじれが生じ、先端部の向きが変わった。(添付資料-3, 4)

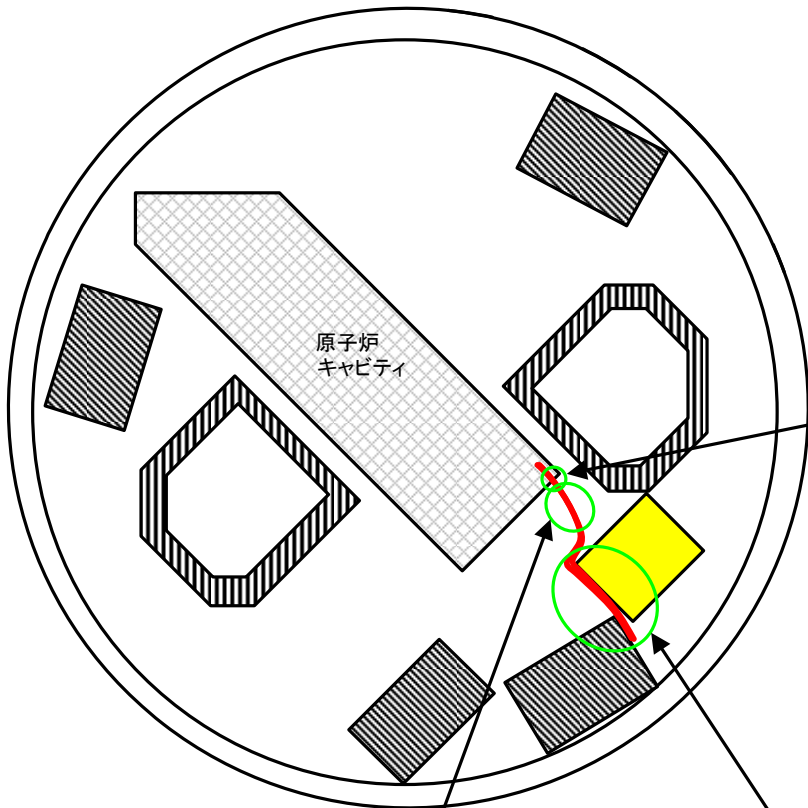
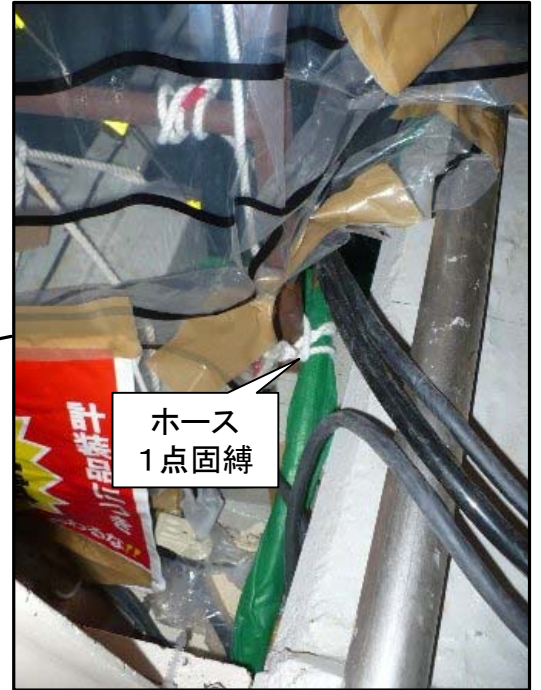
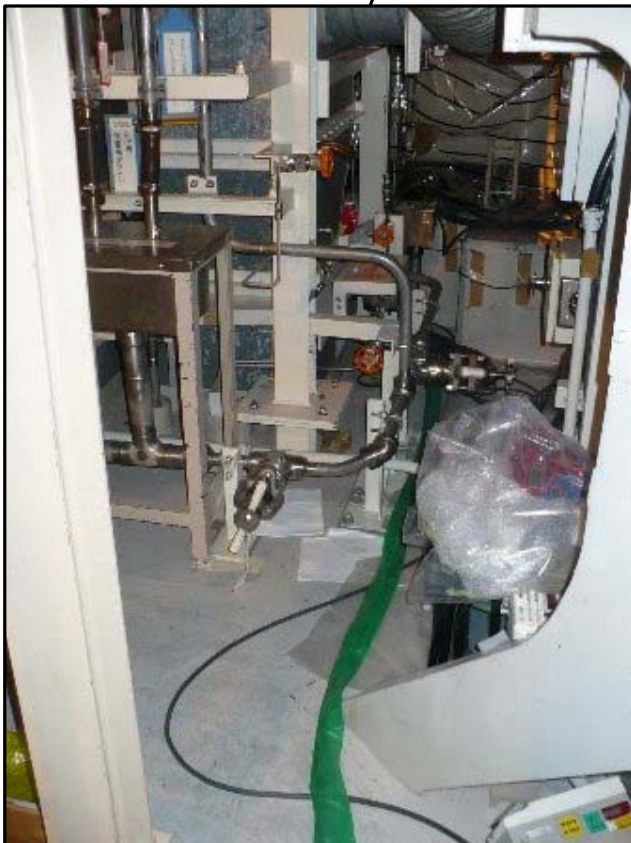
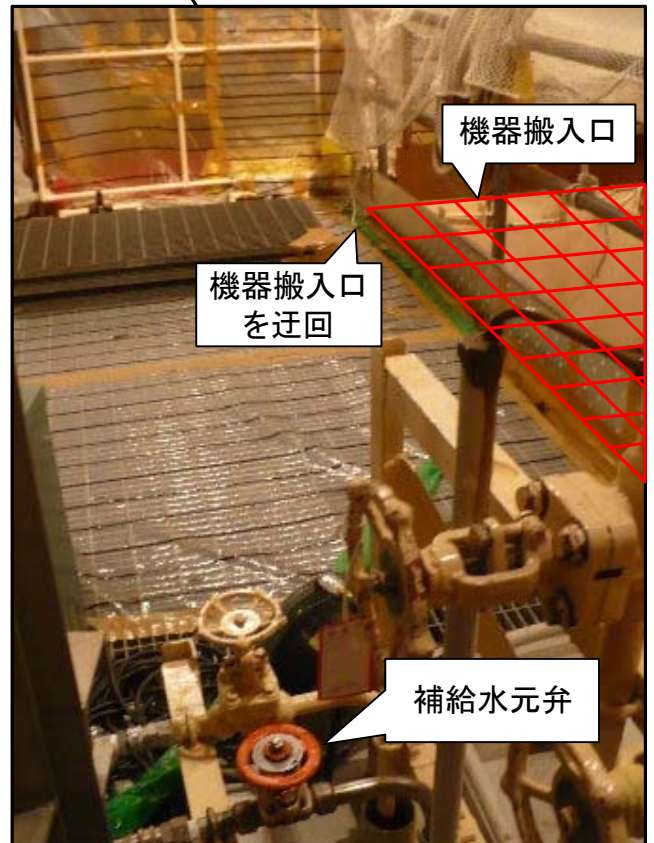
原子炉格納容器内水漏れ事象時仮設ホース敷設状態

原子炉キャビティの純水補給に用いる仮設ホースがキャビティ排気ダクト吸い込み口近傍に1点固縛で設置されていた。この状態で今定検中にも過去4回の仮設ホースによる純水補給を問題なく実施していたが、仮設ホースの敷設ルート変更により仮設ホースの原子炉キャビティへの挿入長さが短くなり、更にホース先端の向きがキャビティ排気ダクト吸い込み口方向が変わった。

運転員は補給水がキャビティ排気ダクト吸い込み口方向に向かわないように補給開始時に仮設ホースの向きを修正したが、時間の経過とともに補給水の流れの反動により仮設ホースがキャビティ排気ダクト吸い込み口方向に戻り、排気ダクトに補給水が流入し、原子炉格納容器内への漏えいに至ったものと推定される。
