伊方発電所  
岸壁クレーンからの油漏れについて  
(中間報告)

平成23年 1月  
四国電力株式会社

伊方発電所 岸壁クレーンからの油漏れについて（中間報告）

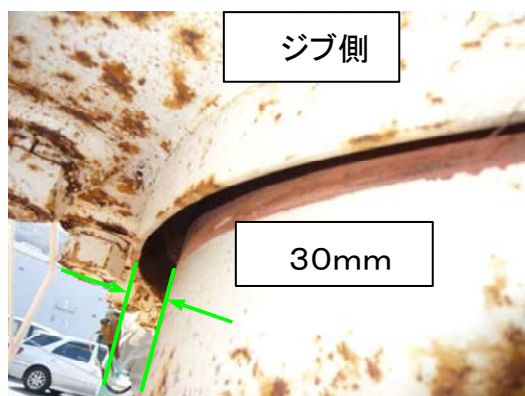
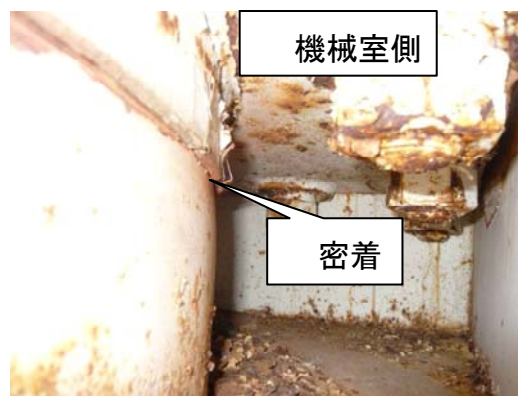
#### Ⓐ部 詳細

1月9日に油の漏えい原因を調査したところ、旋回軸受部（以下「フートステップ」という。）の隙間が不均一（全周11mmの隙間のところ機械室側が密着）となっていたことから、軸受の損傷により潤滑油\*<sup>2</sup>が漏れ出し、電線管を通じて当該電源中継箱より漏えいしたものと判断した。

回転軸受部(フットステップ)の隙間(図面寸法:11mm)が不均一となっていたことから、軸受の損傷により潤滑油が漏れ出し、電線管を通じて当該電源中継箱より漏えいしたものと判断した。

このため、フートステップ一式の取替を行うこととし、所轄労働基準監督署に必要な届出を行った上、7月5日より従来品と同仕様のフートステップへの取替工事を開始し、7月30日、取替完了に伴う所轄労働基準監督署立会による検査を受検し取替工事を終了した。

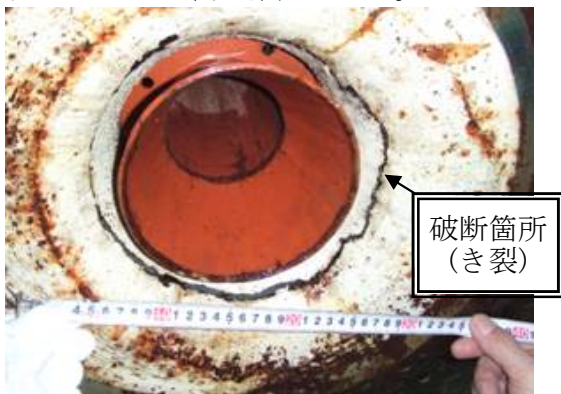
取り外したフートステップを点検した結果、フートステップ軸受下部の円筒根元部で全周破断していることを確認した。当該部の外表面は、通常の鋳物肌であり、巣等の存在等、異常は認められなかった。

①軸受下部円筒根元部内側（A視）  
全周にわたりき裂が確認された。

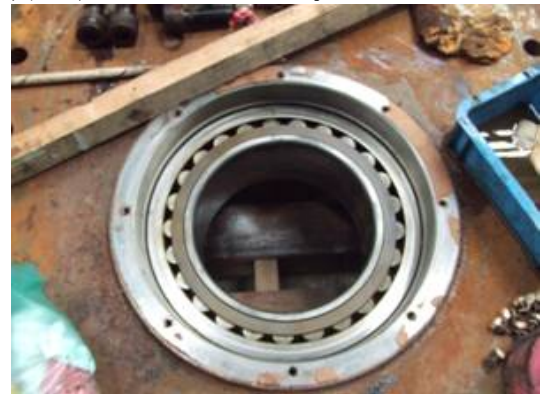
③上部自動調芯ころ軸受  
異常は認められなかった。

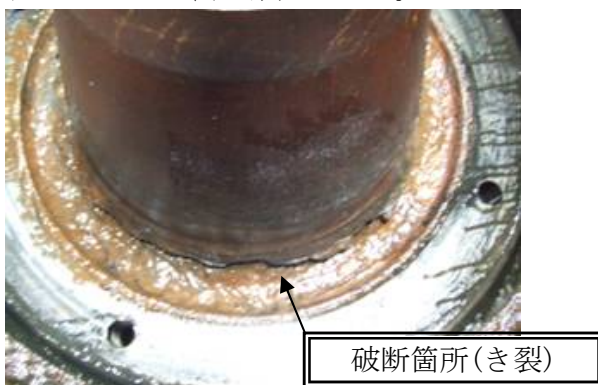
②軸受下部円筒根元部外側（B視）  
全周にわたりき裂が確認された。

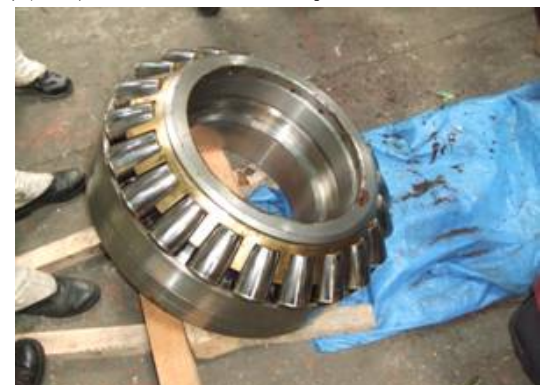
④下部スラスト自動調芯ころ軸受  
異常は認められなかった。

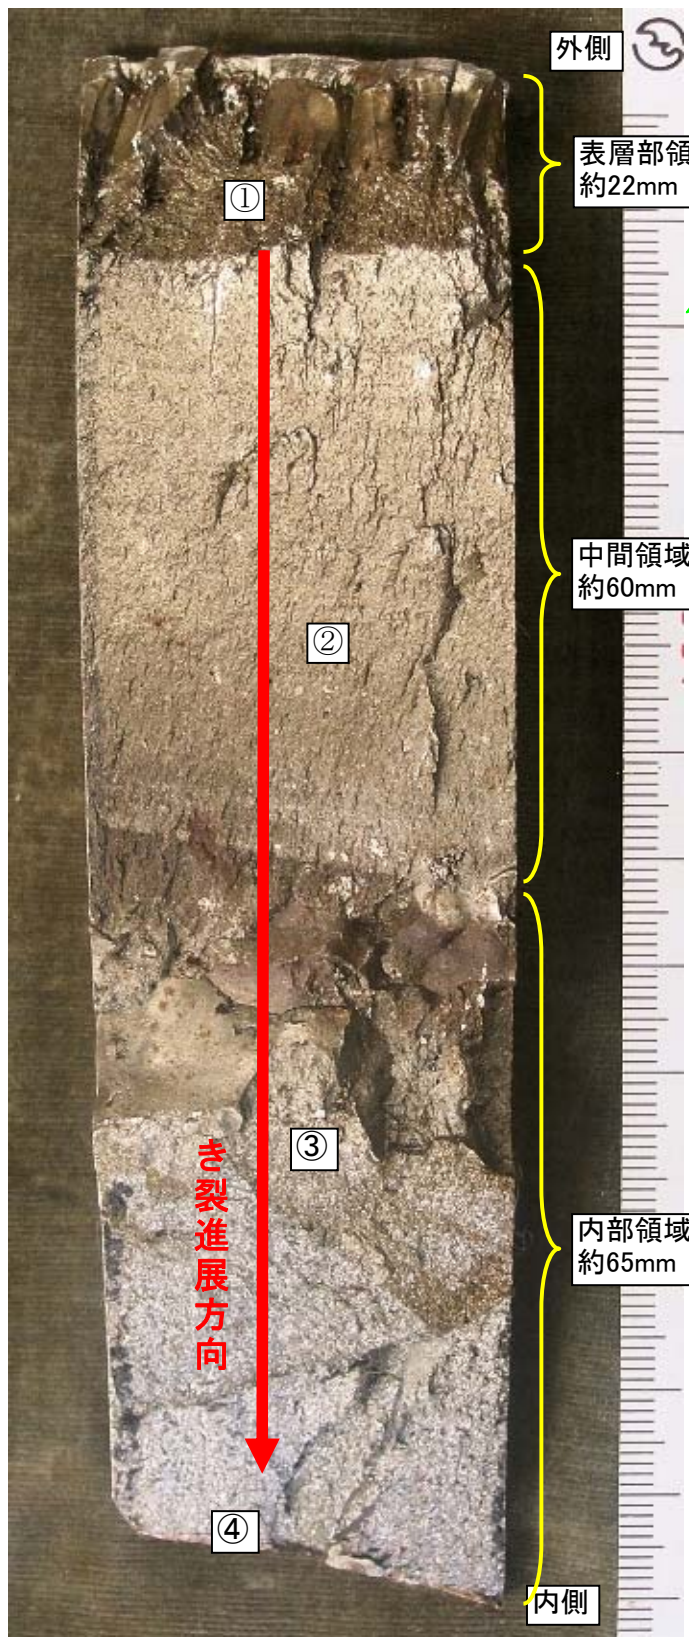
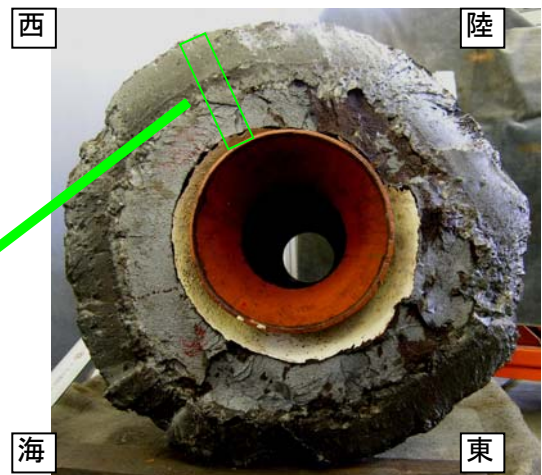
軸受下部円筒根元部の破面マクロ観察結果

この領域は発錆が激しいことから、古い破面と考えられる。なお、この領域は発錆が激しいことおよび擦られている部分が多いことから、き裂進展形態の特定はできなかった。

この領域にはビーチマークが観察されたことから、疲労によりき裂が進展したものと考えられる。

この領域は銀白色を呈した脆性的な破面となっており、上記のき裂が伝播進展し、外力に耐えられず急速にき裂が進展して一気に破断したものと考えられる。

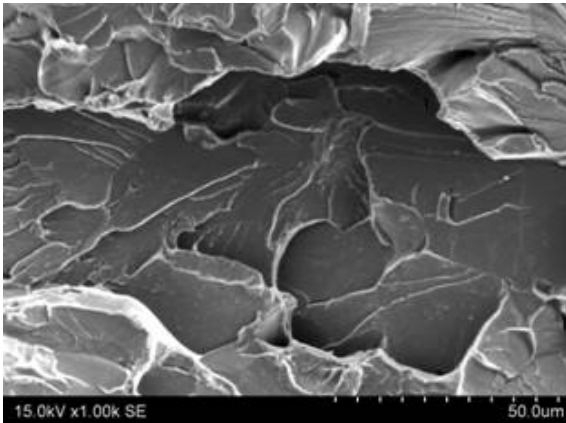
破面位置①：脆性破面（へき開）

破面には部分的に脆性破面（へき開）が観察されることから、脆性的に破壊したと考えられる。

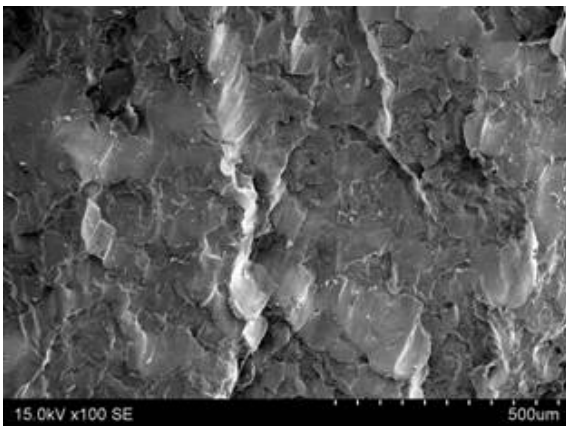
破面位置②：疲労破面

破面には、脆性的な破面形態は観察されず、疲労破面に見られる特徴である筋状の様相が確認された。

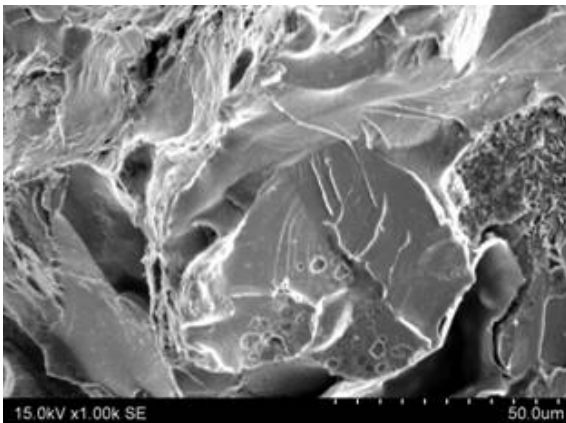
破面位置③：脆性破面（へき開）

破面には部分的に脆性破面（へき開）が観察されることから、脆性的に破壊したと考えられる。

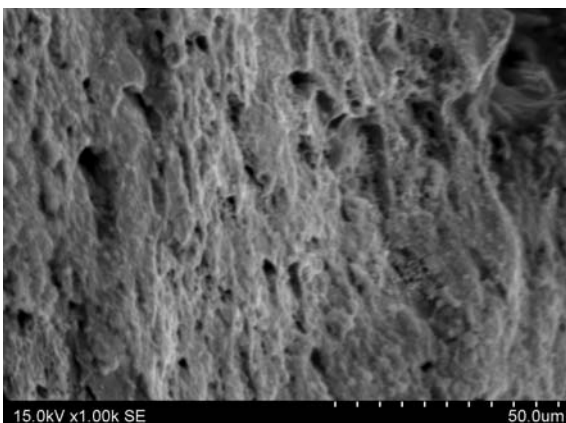
破面位置④：ディンプルパターン破面

内側縁部には最終破断部を示すディンプルパターン破面が確認されたことから、当該部が最終破断部位と考えられる。

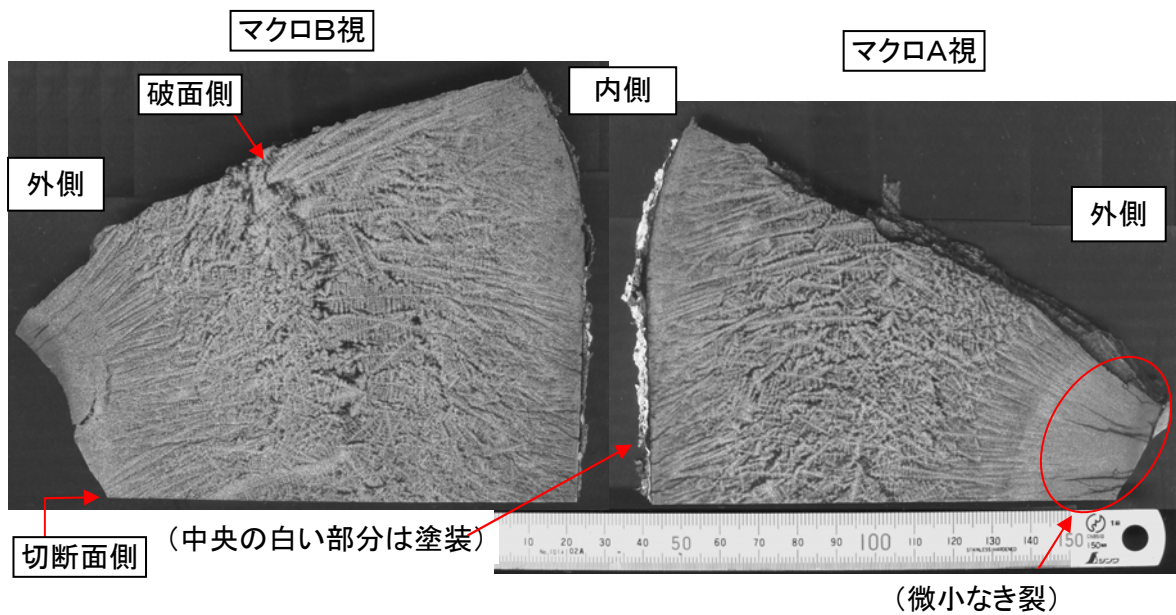
断面マクロ組織

鑄鋼品であり鑄造組織(樹枝状晶)が明瞭に観察されるが、金属組織に特に異常は認められず、鑄造欠陥も認められなかった。また、表層部外面には微小なき裂が数個認められた。

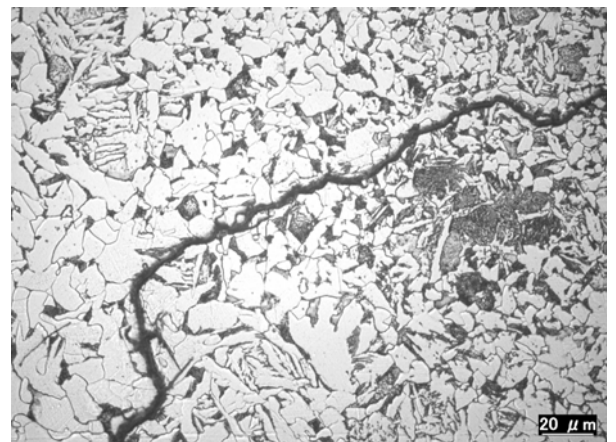
a部詳細写真(表層部領域)

表層部領域(a部)には、中間領域と比較し細かな組織が観察された。このことから、中間領域に比べやや脆弱となっていたと考えられる。また、マクロ観察で認められた微小なき裂はこの領域内に存在していることから、脆性的なものであると考えられる。なお、上記の粒径の違いは熱処理(焼きならし)時の冷却速度の違いにより生じたもので、表層部が早く冷却されたことから粒径が小さくなったものと考えられる。

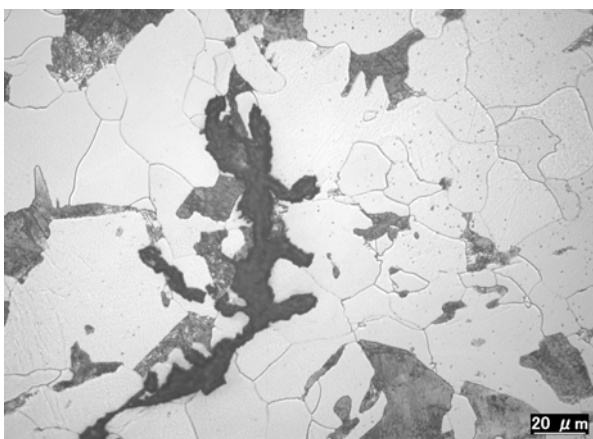
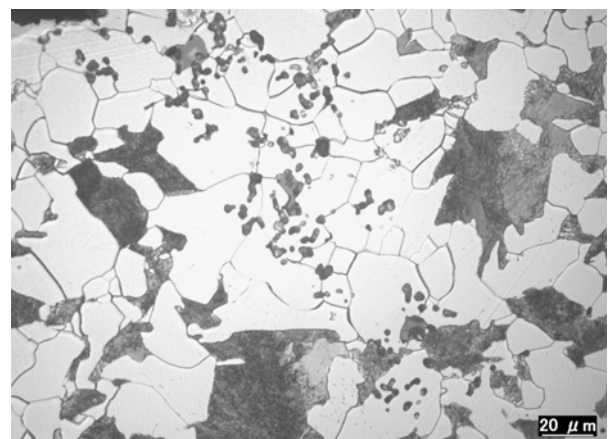
中間領域(b部)および内部領域(c部)には、フェライト+パーライト組織が観察され、特に異常は認められなかった。

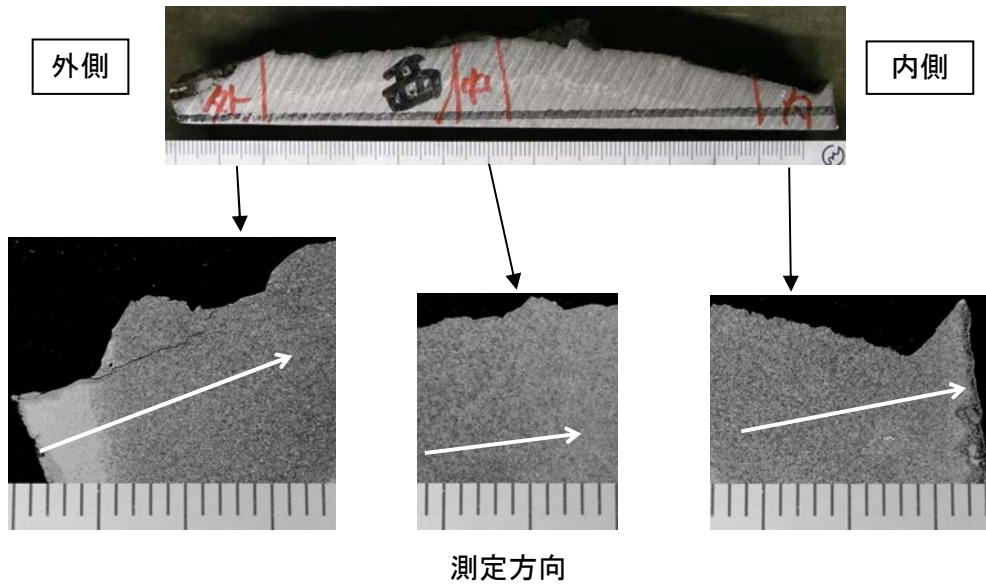
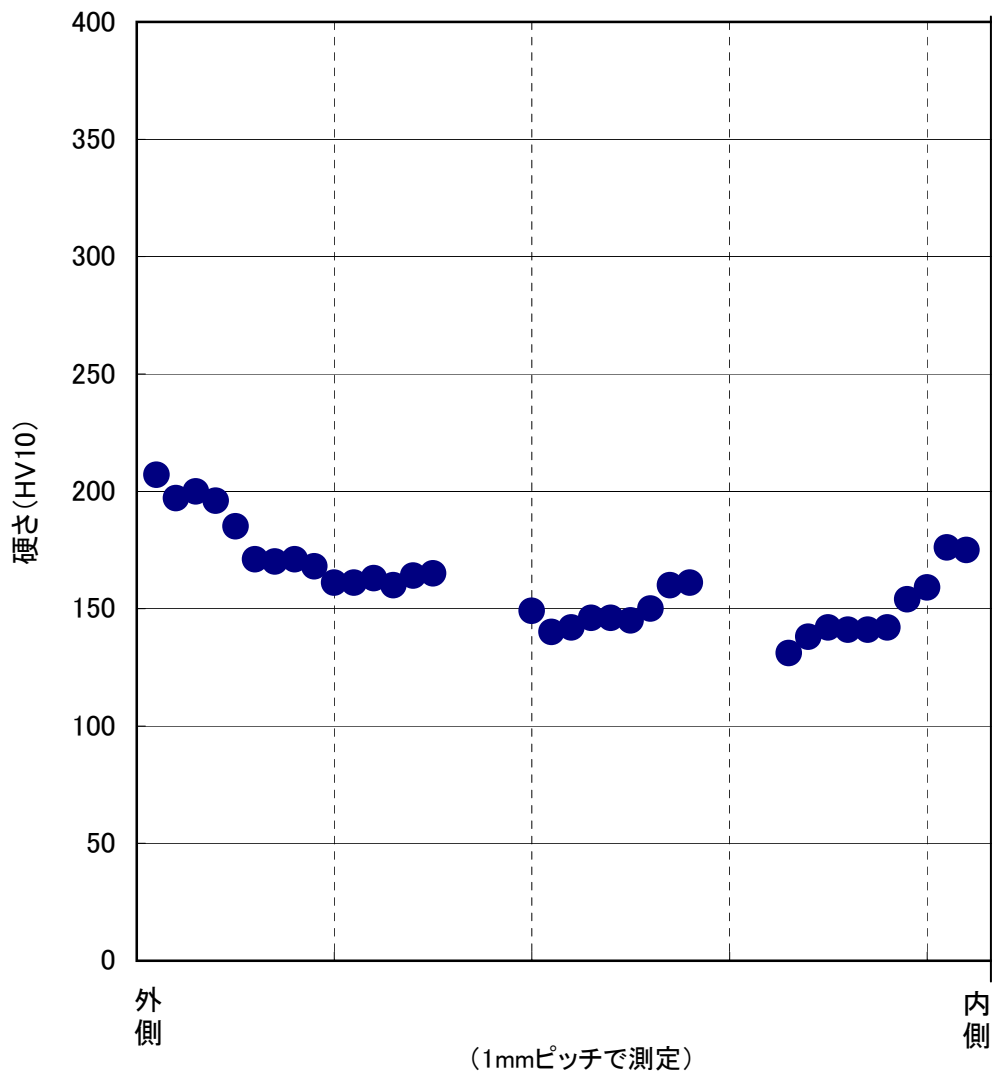
軸受下部根元部断面硬さ分布調査結果

内部と比較して表層部の硬化傾向が確認された。

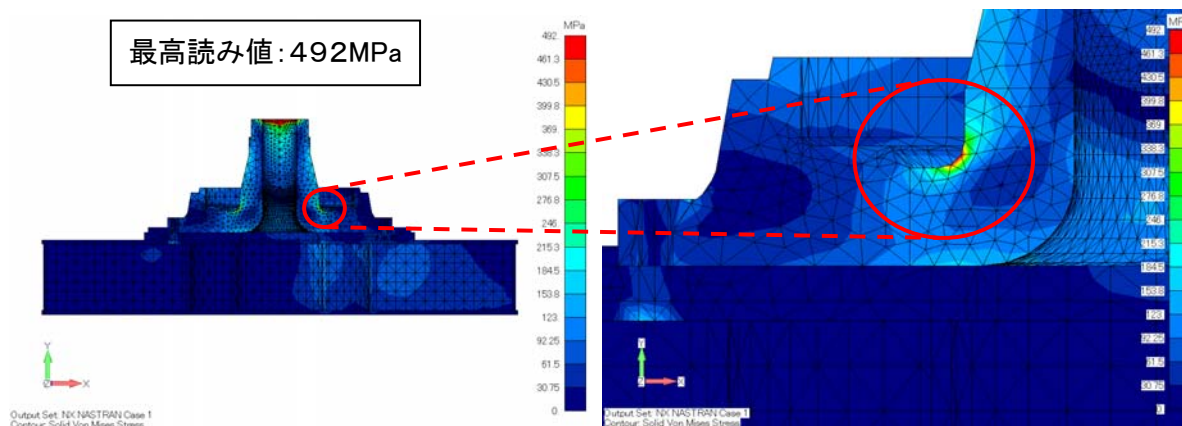
図2-1. 解析図(詳細)

解析図に示す様に軸受下部の円筒根元部外面のR部(破損部)に応力集中が確認され、最高で492MPaの応力が算出された。

有限要素法による応力解析(FEM解析)の結果から、クレーン設置当時に算出していた応力値に対して約3倍の応力が、R部(破損部)に集中することを確認した。

上記の応力集中を考慮すると、当該クレーン設置時の落成検査およびフットステップ取替後の変更検査時において、軸受下部の表層部には、当該材料の破損発生の限界値として規定される引張強さ(550[N/mm<sup>2</sup>])を超える集中応力が作用していたものと考えられる。

フートステップ軸受下部について、集中応力を考慮したうえで設計をやり直し、1年以内を目途に形状変更等により応力集中を緩和するとともに強度の高い材料を使用した改良品に取替えることとし、それまでの間、当該クレーンを使用しないこととした。

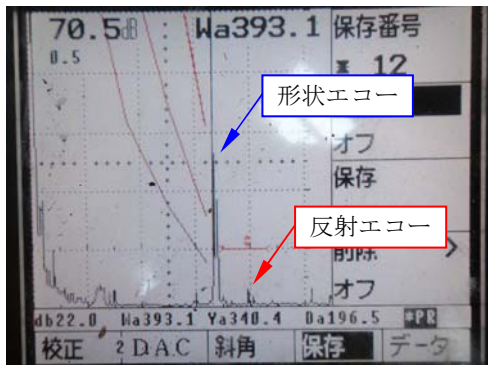
試験位置②

全試験位置(8箇所)において、軸受下部の形状による形状エコーとは異なる反射エコーが確認された。当該エコーは、形状エコー反射位置から軸受中心方向約79mmの位置から反射されており、形状エコー反射位置から円筒根元部外面(R部)までの距離(図面寸法: 80mm)と近似していることから、R部に初期き裂が発生していると判断される。

探傷位置：②(陸西側)  
反射エコー高さ：5%

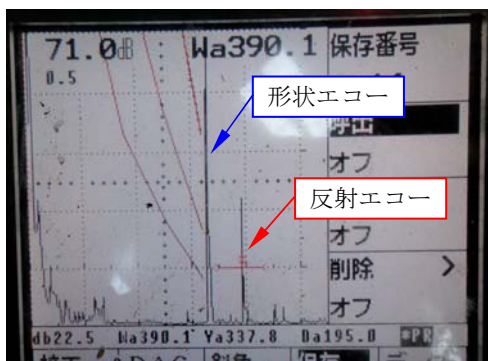
試験位置④

探傷位置：④(海西側)  
反射エコー高さ：45%

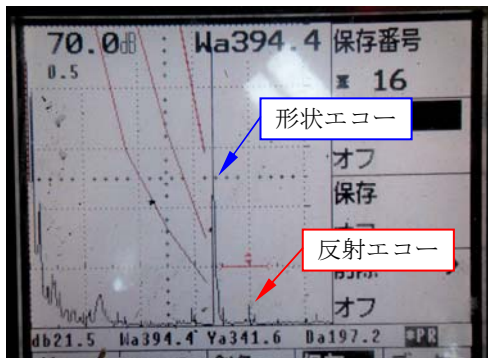
試験位置⑥

探傷位置：⑥(海東側)  
反射エコー高さ：10%

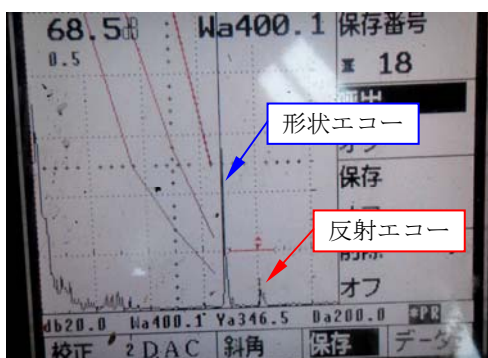
試験位置⑧

探傷位置：⑧(陸東側)  
反射エコー高さ：10%
