伊方発電所

野外モニタリング設備

モニタリングポストNo. 3の不具合について

四国電力株式会社

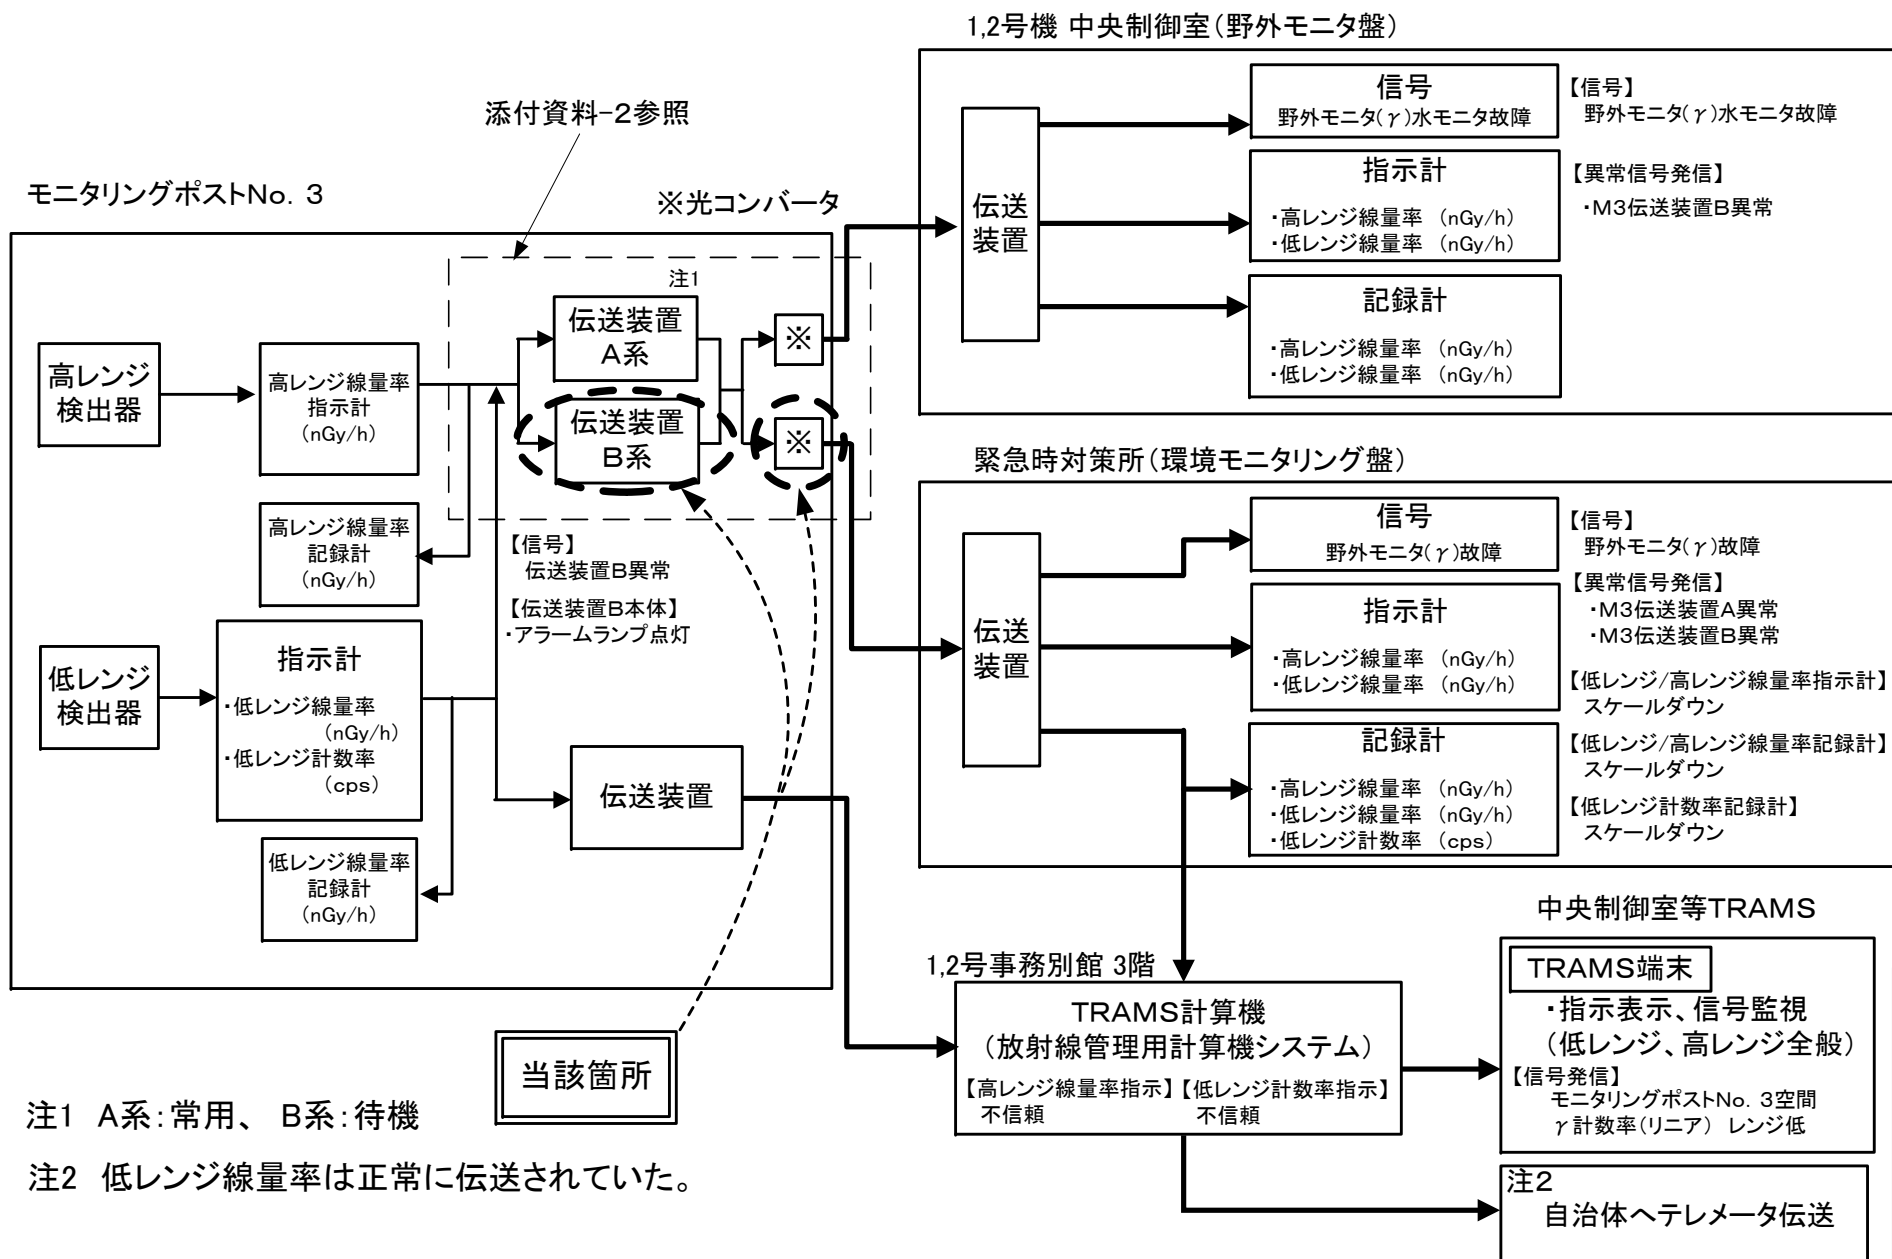
伊方発電所 モニタリングポストNo. 3 概略系統図

- ・ 「野外モニタ(γ)故障」の信号が発信していた。
- ・ 「M3伝送装置A異常」「M3伝送装置B異常」の信号が発信していた。
- ・ 低レンジ線量率指示値はスケールダウンしていた。また記録値は最低レンジ($1 \times 10^0 \text{ nGy/h}$)以下にスケールダウンしていた。
- ・ 高レンジ線量率指示値は通常(通常時の表示は「---」である)と同様であったが、記録値は最低レンジ($1 \times 10^3 \text{ nGy/h}$)以下にスケールダウンしていた。(通常は最低レンジに記録)

- ・ 「伝送装置B異常」の信号が発信していた。
- ・ 伝送装置B本体のアラームランプが点灯していた。
- ・ 低レンジ線量率および高レンジ線量率の指示値および記録値は正常であった。

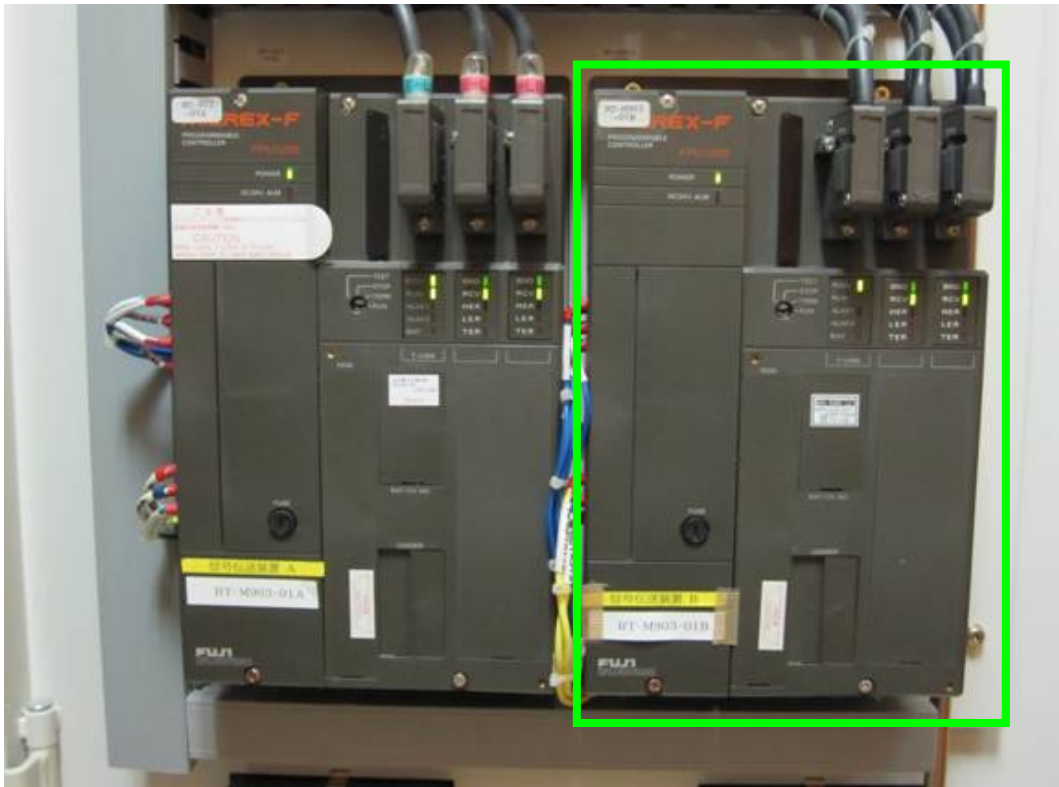
事象発生後の調査の途中で自然復旧しており、その後の調査においても異常は認められず再現性もなかったことから、異常の特定には至っていないが、事象発生時の状況から伝送装置および光コンバータの一過性の不具合により一時的な伝送障害が発生したものと推定される。

伝送装置 (右側の伝送装置Bを取替)

- (1) 念のため、当該伝送装置および光コンバータを予備品に取り替えた。

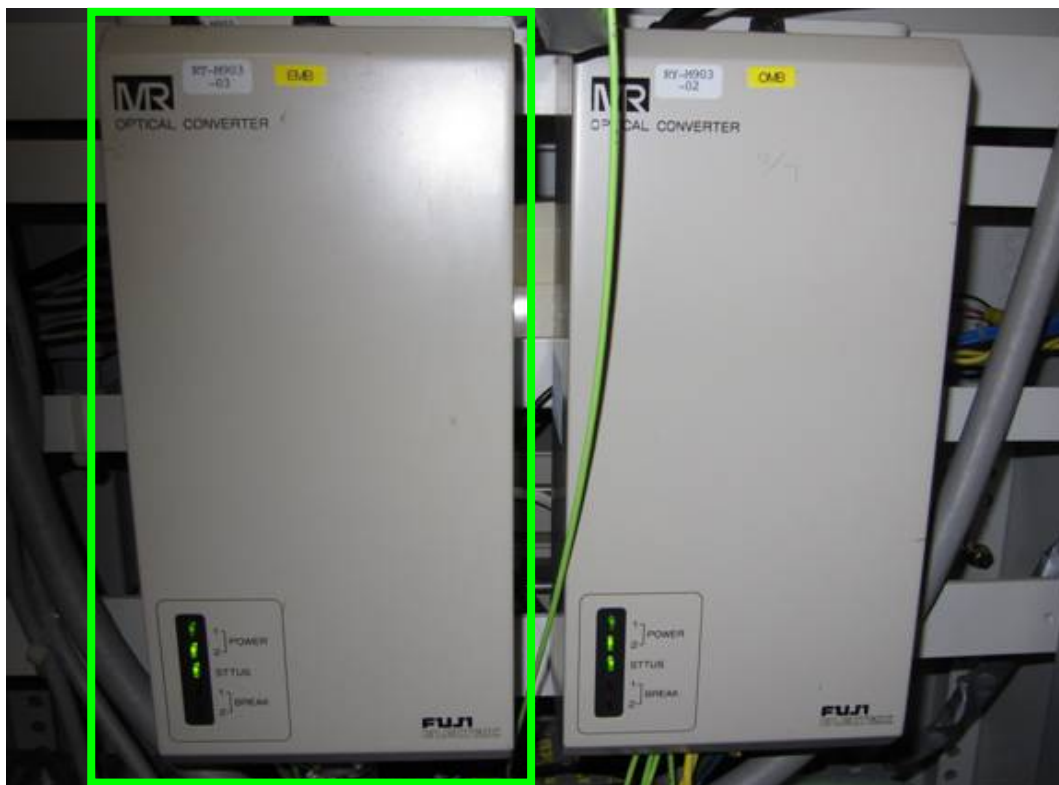
光コンバータ (左側の光コンバータを取替)
