伊方発電所第2号機

海水ポンプ出口塩素注入配管からの漏えいについて

平成23年 2月

四国電力株式会社

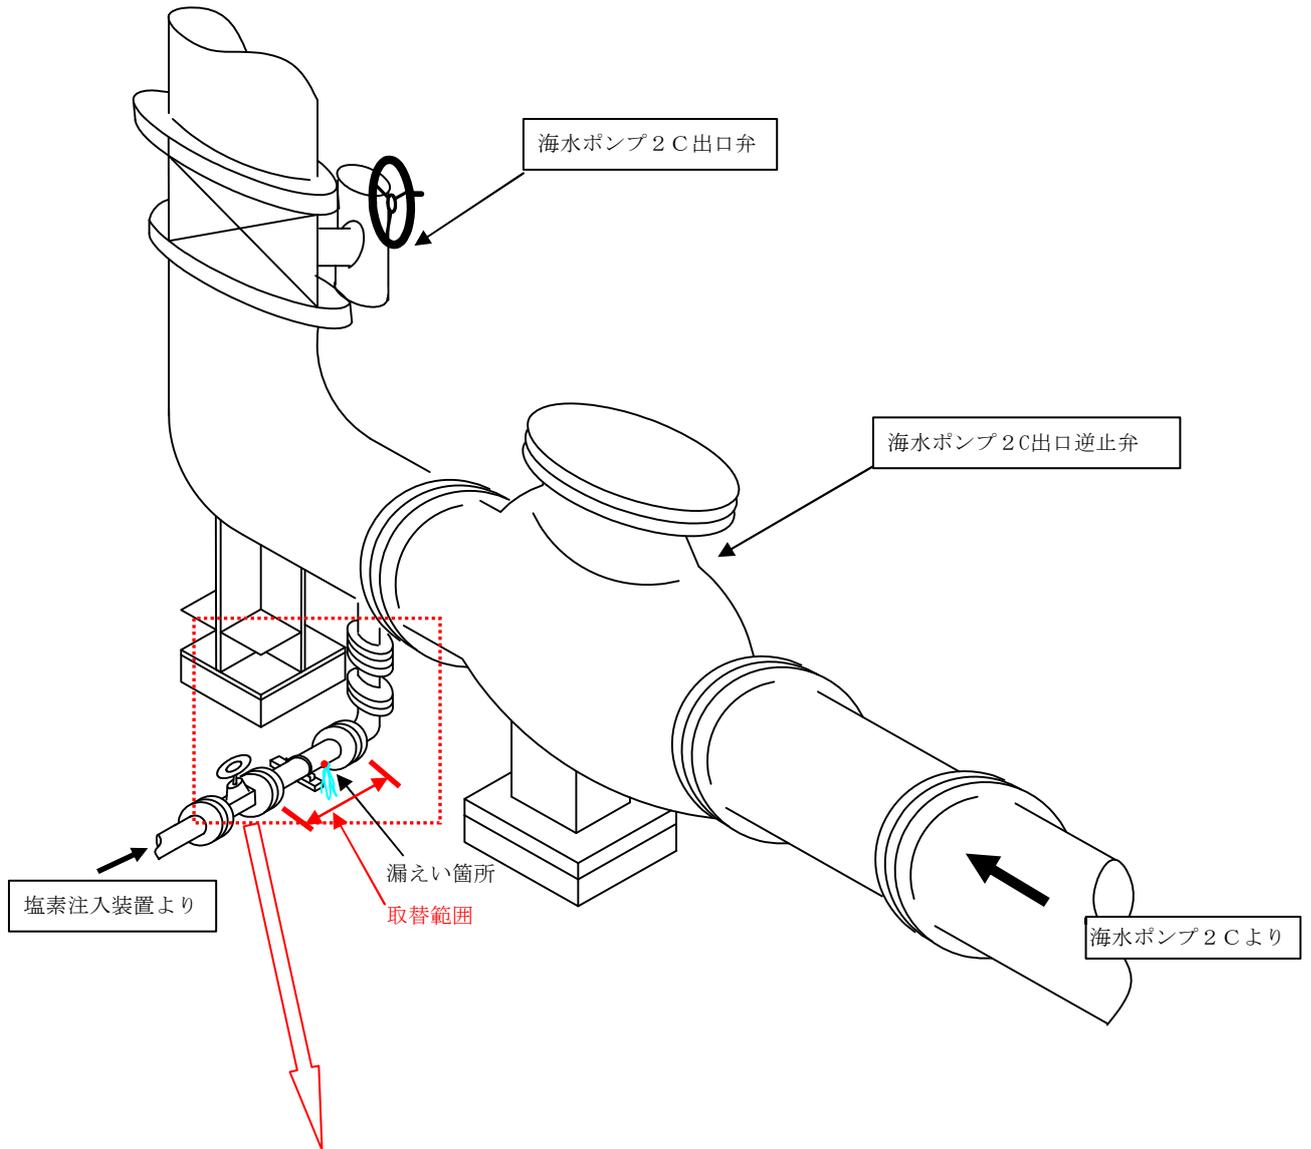
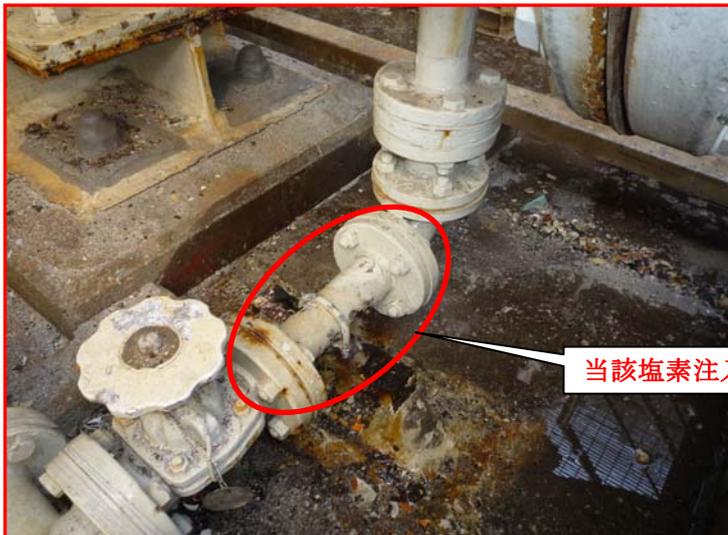
海水ポンプ 2 C 出口塩素注入配管漏えい箇所概略図

[当該 塩素注入配管]
材質：炭素鋼
外径：約60.5mm
厚さ：約3.8mm
内面塩化ビニルライニング
厚さ：1mm

当該塩素注入配管

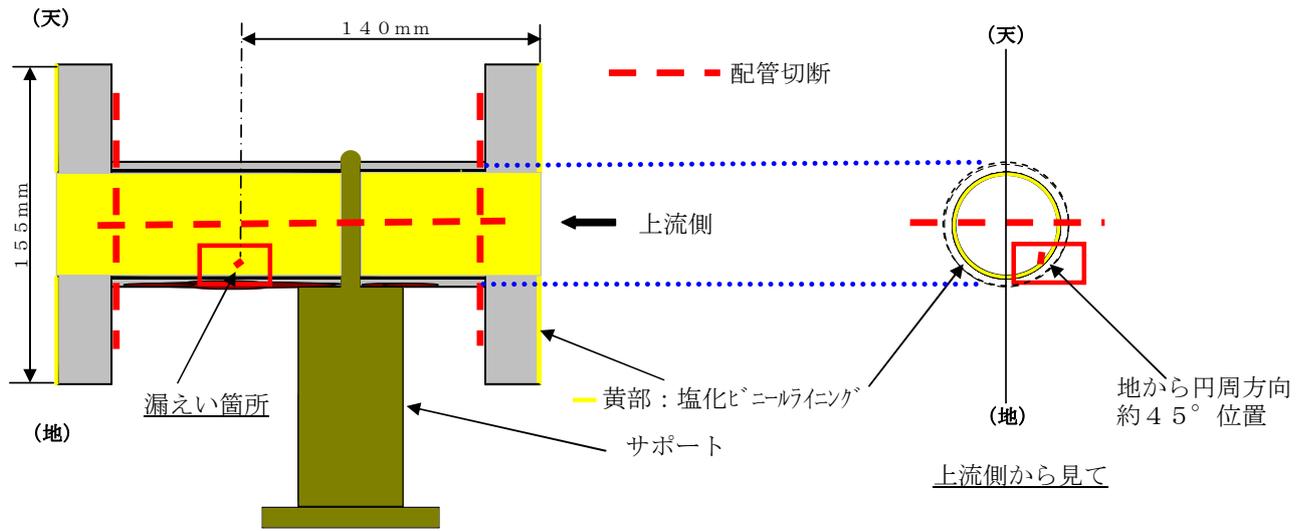
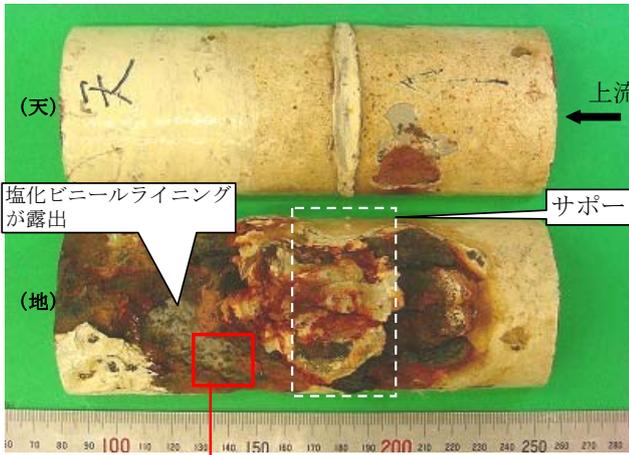
外面観察

外表面の天側には塗装があり錆はあまりないが、地側はサポート部を中心に著しい腐食が認められた。特に漏えい箇所である地側から円周方向約45°の位置においては、塩化ビニールライニングが露出しており、へこみ穴（貫通）が認められた。

- ・天側には塗装があり錆はあまりないが、地側はサポートを中心に著しい腐食が認められた。
- ・特に漏えい箇所である地側から円周方向約45°の位置においては、塩化ビニールライニングが露出しており、へこみ穴(貫通)が認められた。
- ・塩化ビニールライニングのへこみ穴(貫通)の周囲は白く変色し(直径約5mm) 裂けたような様相が見られ、塩化ビニールライニングが外表面側から内表面側にめり込んでいた。
- ・へこみ穴(貫通)の直径は約2mmで、近くに割れと数箇所のすり痕が見られた。

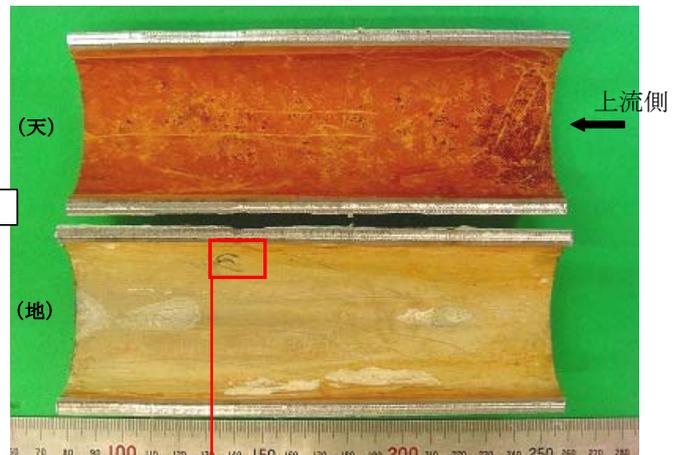
内面観察

内表面は、塩化ビニールライニングに割れが2箇所あり、どちらも内面側に折れ込こんで割れていた。

- ・塩化ビニールライニングに割れが2箇所あり、どちらも内面側に折れ込んで割れていた。

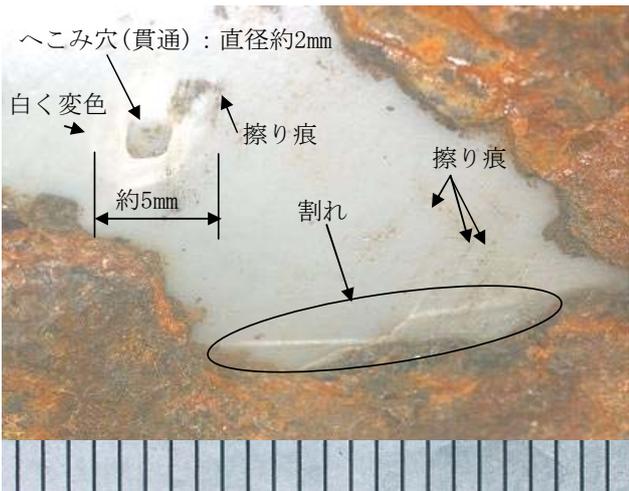
外表面詳細観察 (周辺をアルコール洗浄)

外表面詳細観察においては、塩化ビニールライニングのへこみ穴の周囲は白く変色し（直径約5mm）裂けたような様相が見られ、塩化ビニールライニングが外表面側から内表面側にめり込んでいた。

へこみ穴（貫通）の直径は約2mmで、近くに割れと数箇所の擦り痕が見られた。

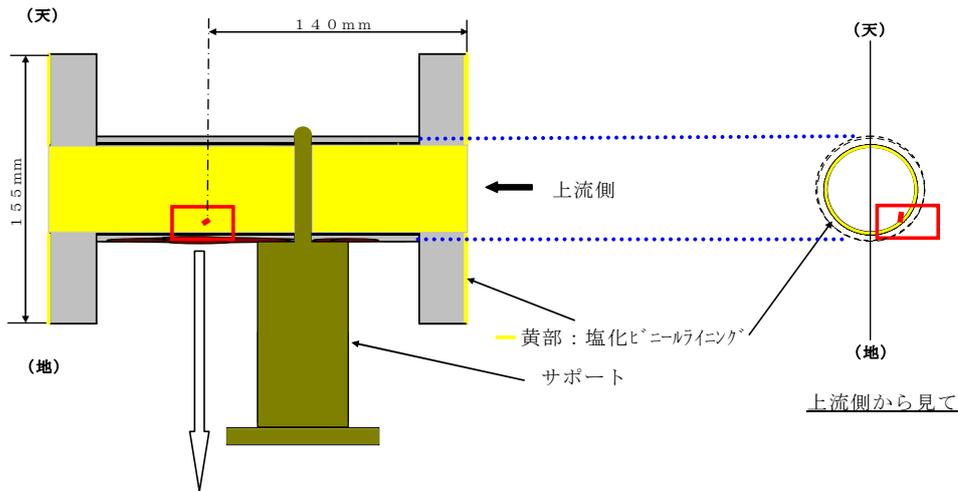
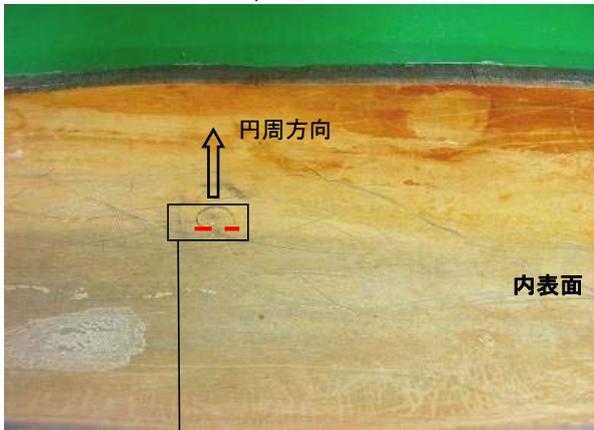
--- 破線部で破片をカットして破面を露出

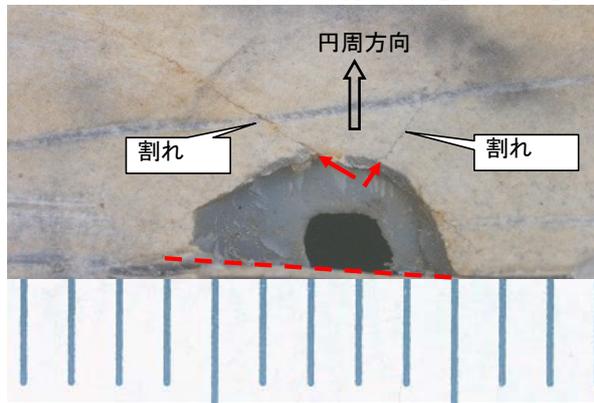
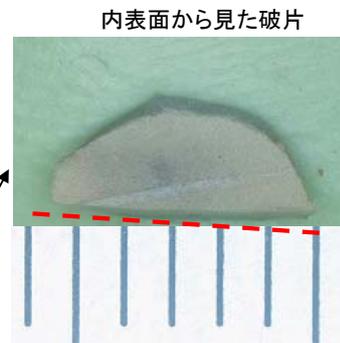
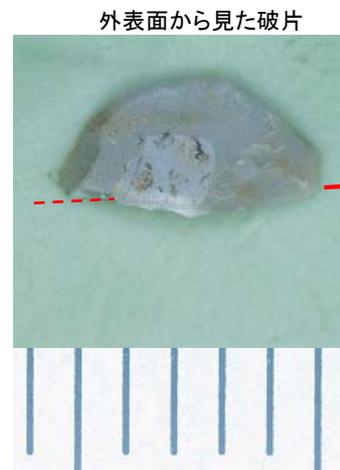
内表面から見て破片を除いた状態

漏えい部の破面は、外表面から内表面に向かって、約45°の傾きを有している。また、内表面上において、円周方向（穴の開口方向）に対して斜めに割れが生じており、外表面から何かに押し付けられ、割れの起点付近を中心に半楕円状に引きちぎられた様相が見られた。

・内表面上において、円周方向(穴の開口方向)に対して斜めに割れが生じており、外表面から何かに押し付けられ割れの起点と思われる付近を中心に半楕円状に引きちぎられた様相が見られた。

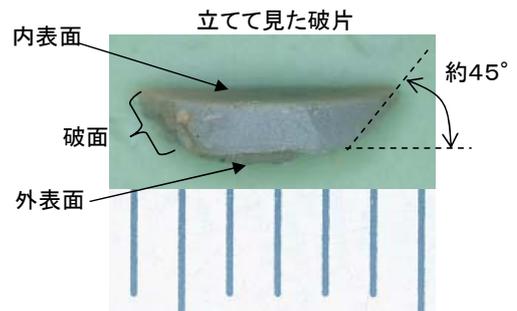
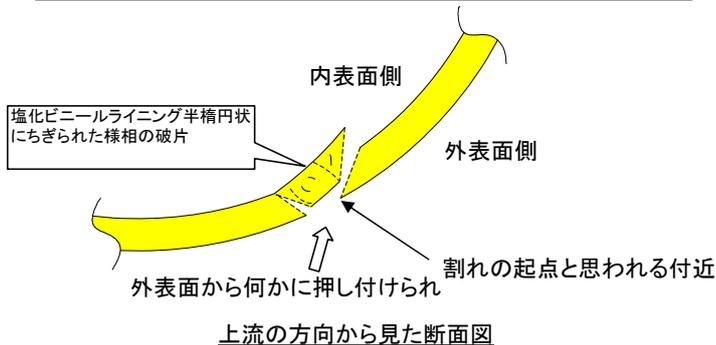
以上のことから、塩化ビニールライニングの割れは外表面側から内表面側にめり込む状態であり、当該箇所破面が約45°の傾きを有して半楕円状に引きちぎられた様相であること、また、外表面に数箇所の擦れ痕があることから、力が内側から外側ではなく、外表面斜め下方向から複数回作用し、開口に至ったと推定される。

・破面は、外表面から内表面に向かって、約45°の傾きを有している。

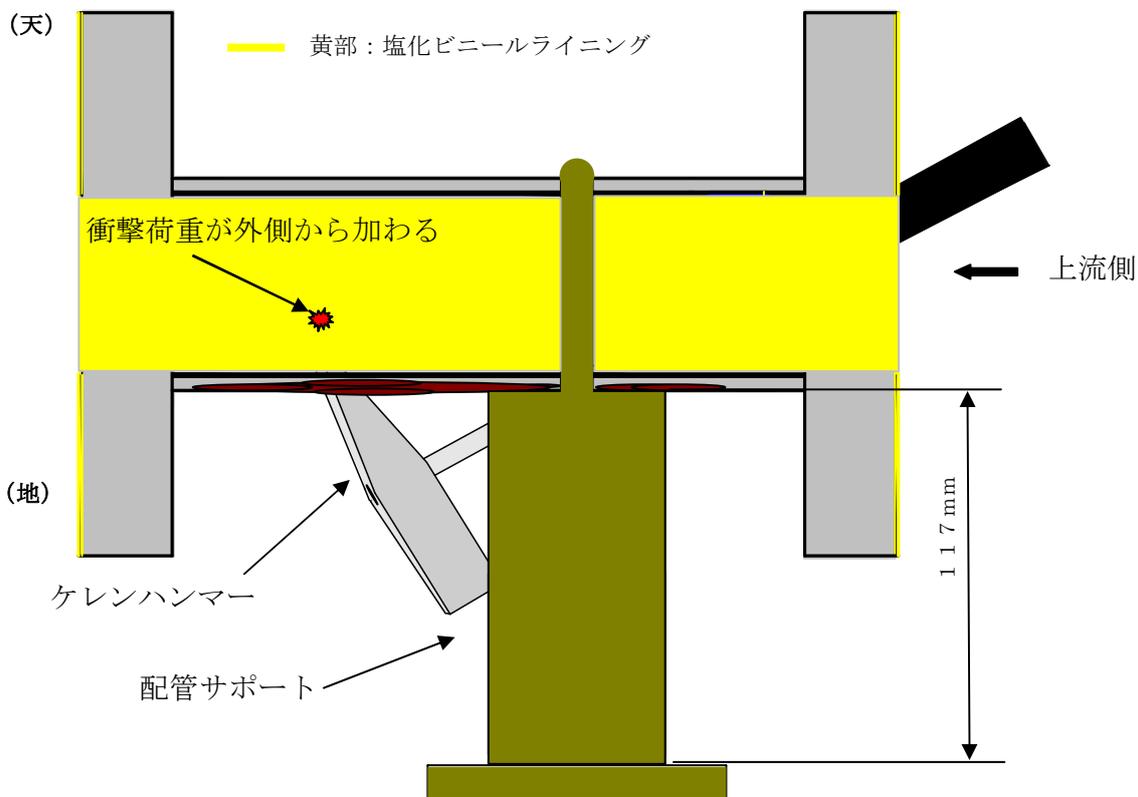
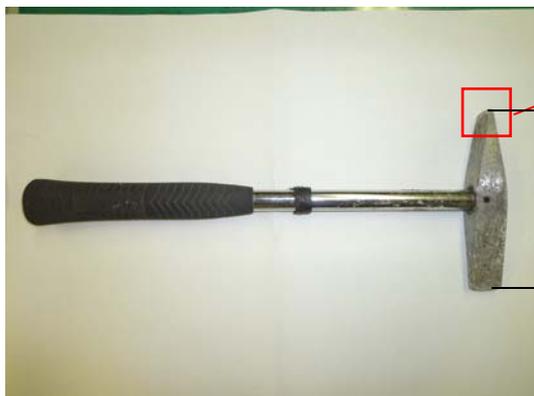
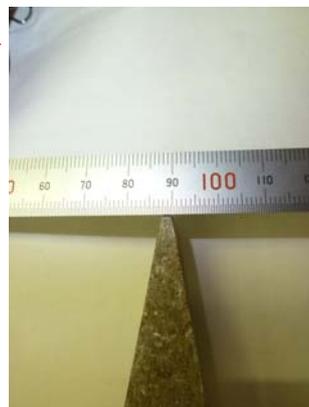
作業用工具の調査結果

当該塩素注入配管を固定するサポート部の配管下側は、長期間の使用および屋外環境により塗膜が劣化したため雨等により配管外表面に腐食、減肉が進行していたが、見えにくい箇所だったことから目視での腐食状況の確認に見落としがあった。このような状況で行なった近傍でのケレン作業において用いた工具（ケレンハンマー）の接触により、脆くなった炭素鋼の腐食部が剥がれ落ち、さらに塩化ビニールライニングの外面に工具が接触したことで貫通に至ったと推定される。
(添付資料-4)

[ケレンハンマー]
・使用目的
塗装作業等、古い塗膜、錆を主に
手工具で除去し鉄肌をあらわす。

・当該塩素注入配管サポート部のケレン作業中に工具（ケレンハンマー）刃先の衝撃荷重が加わったものと推定される。

- (1) 当該塩素注入配管を新品配管（内面ポリエチレンライニング）に取り替えた。
また、軽微な外観腐食が認められた2号機の海水ポンプ2D出口配管に接続された塩素注入配管についても新品に取り替えた。
- (2) 機器塗装作業において、ケレン作業前およびケレン作業時に配管の著しい腐食を発見した場合は、当社に連絡して対応を協議すること等を作業要領書に追記した。
- (3) 屋外環境エリアのパトロールにおいて、見えにくい箇所に対する目視点検時に手鏡等を使用するなどの注意事項を記載したワンポイントレッスンを作成し、関係者に周知した。
また、パトロールにて著しい外面腐食を発見した場合は、補修を実施する。
