伊方発電所第3号機

第6 高圧給水加熱器3 A 出口ドレン流量の増加について

平成23年3月
四国電力株式会社

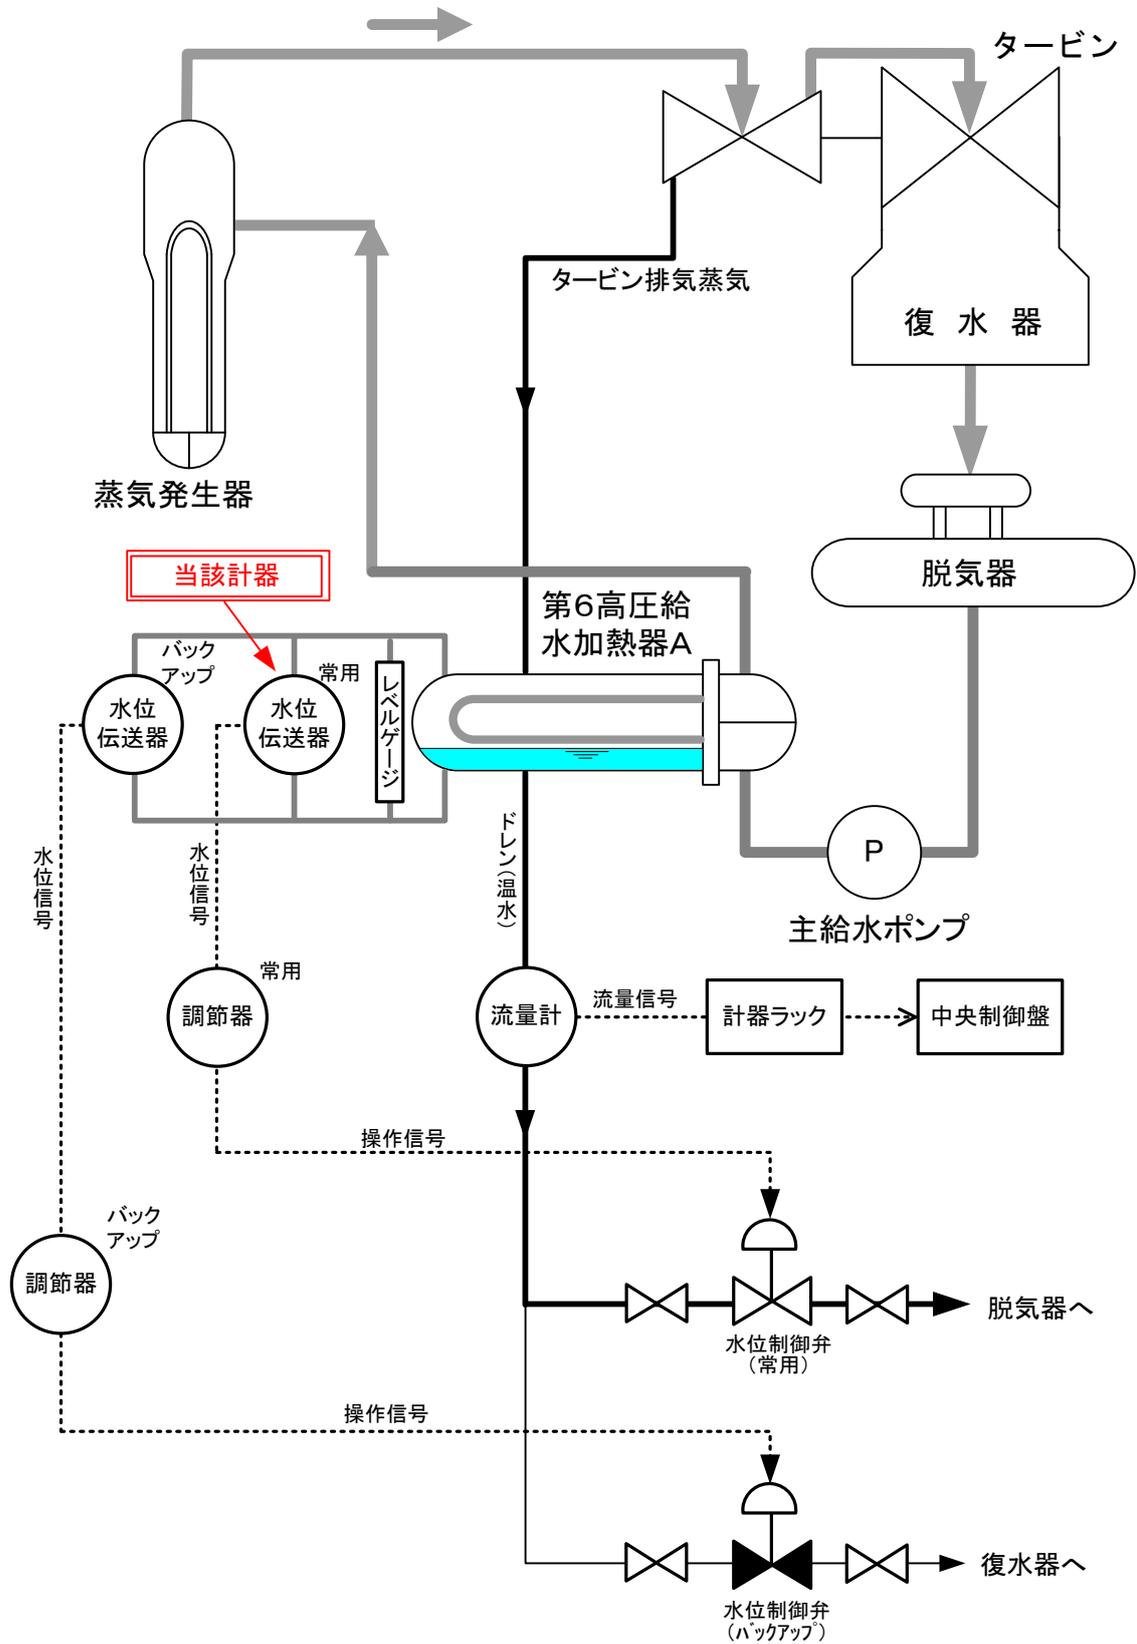
伊方発電所第3号機 第6高圧給水加熱器まわり概略系統図

調査の結果、第6高圧給水加熱器3Aの水位を検出する常用水位伝送器の不具合により、水位制御弁が開動作してドレン流量が増加したため、ドレン流量の異常信号が発信したことを確認した。

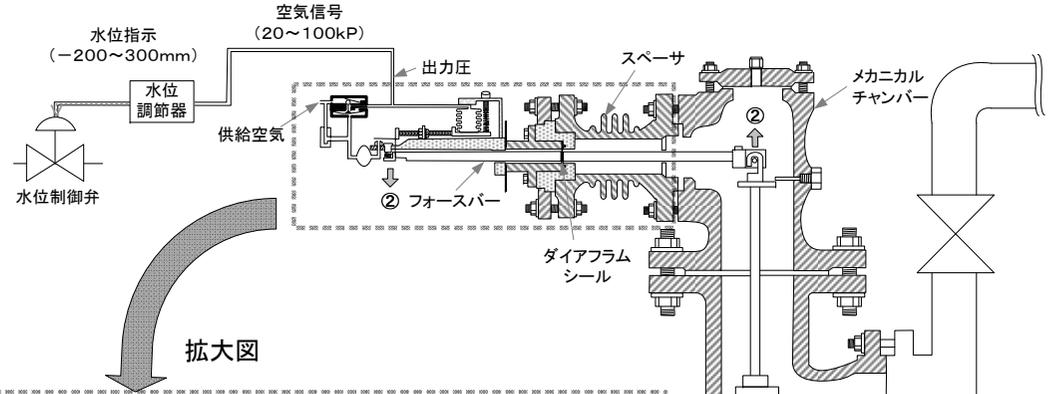
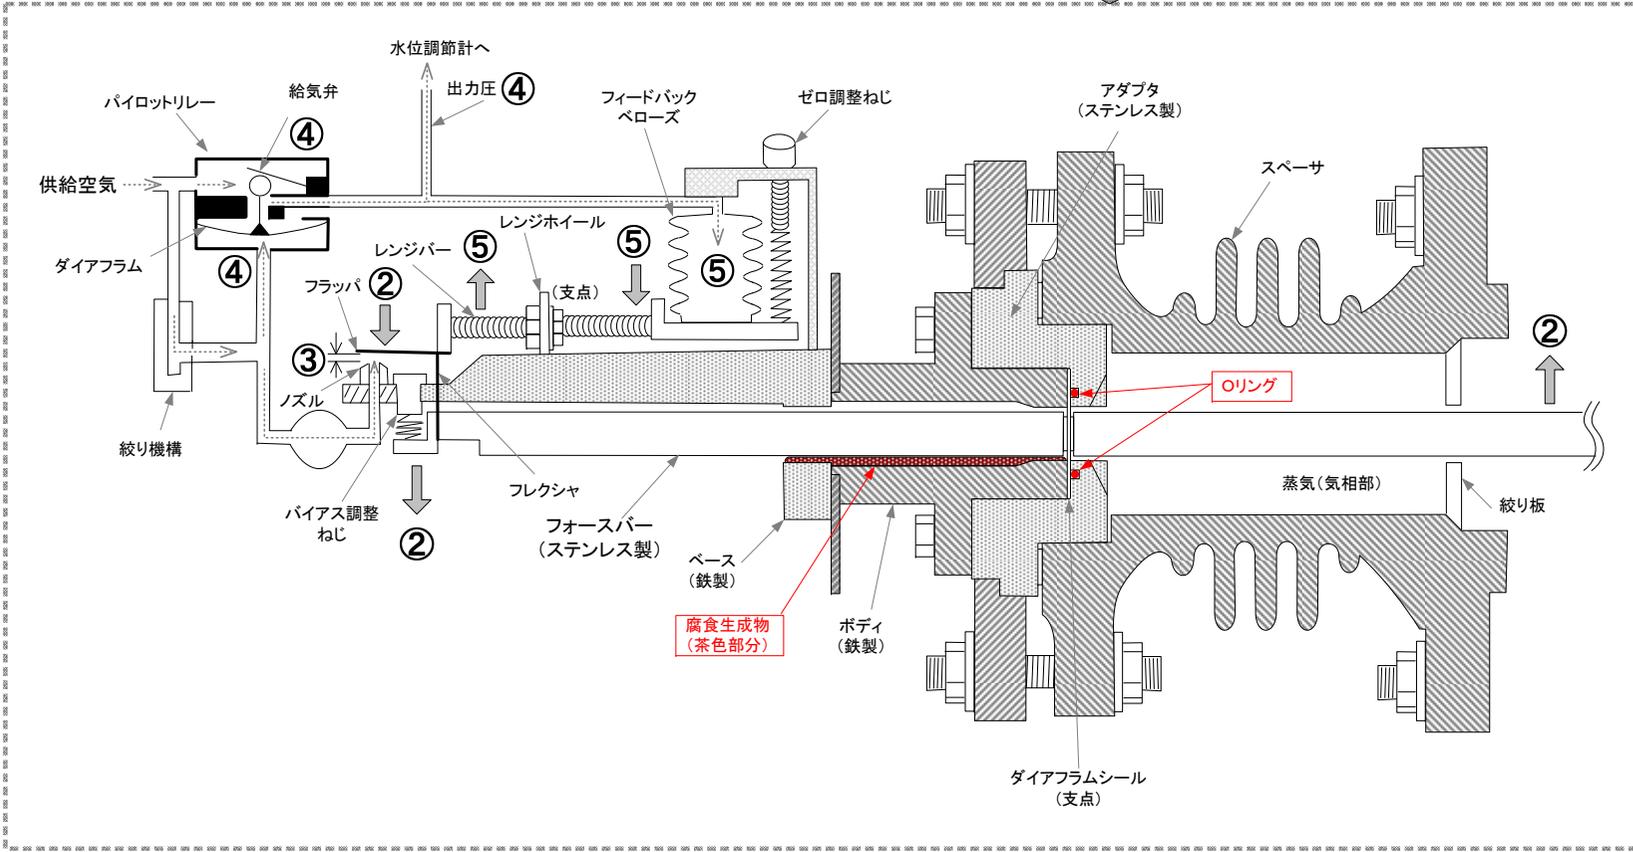
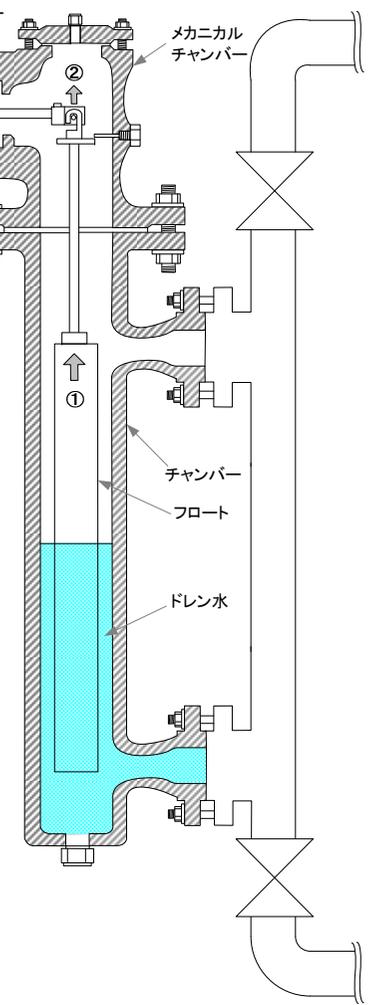
水位伝送器（浮力式）の構造図

本事象の原因は、当該水位伝送器のダイヤフラムシール部に使用されているＯリングが高温環境下における長年の使用で劣化が進み変形したため、蒸気がチャンバー側からボディ内部に侵入し、鉄製のボディが腐食することで腐食生成物がフォースバーに付着した。この付着によって、水面の動きを伝えるフォースバーの微小な動きが阻害されたことにより、水位信号が実際の水位より高めとなり、水位を下げる方向に水位制御弁の開度が増加し、ドレン流量が増加したものと推定する。

（２）高温環境下での長年の使用によるＯリング劣化が起因していることから、当該水位伝送器について、今後、１０定検毎にＯリングを取り替えることとした。

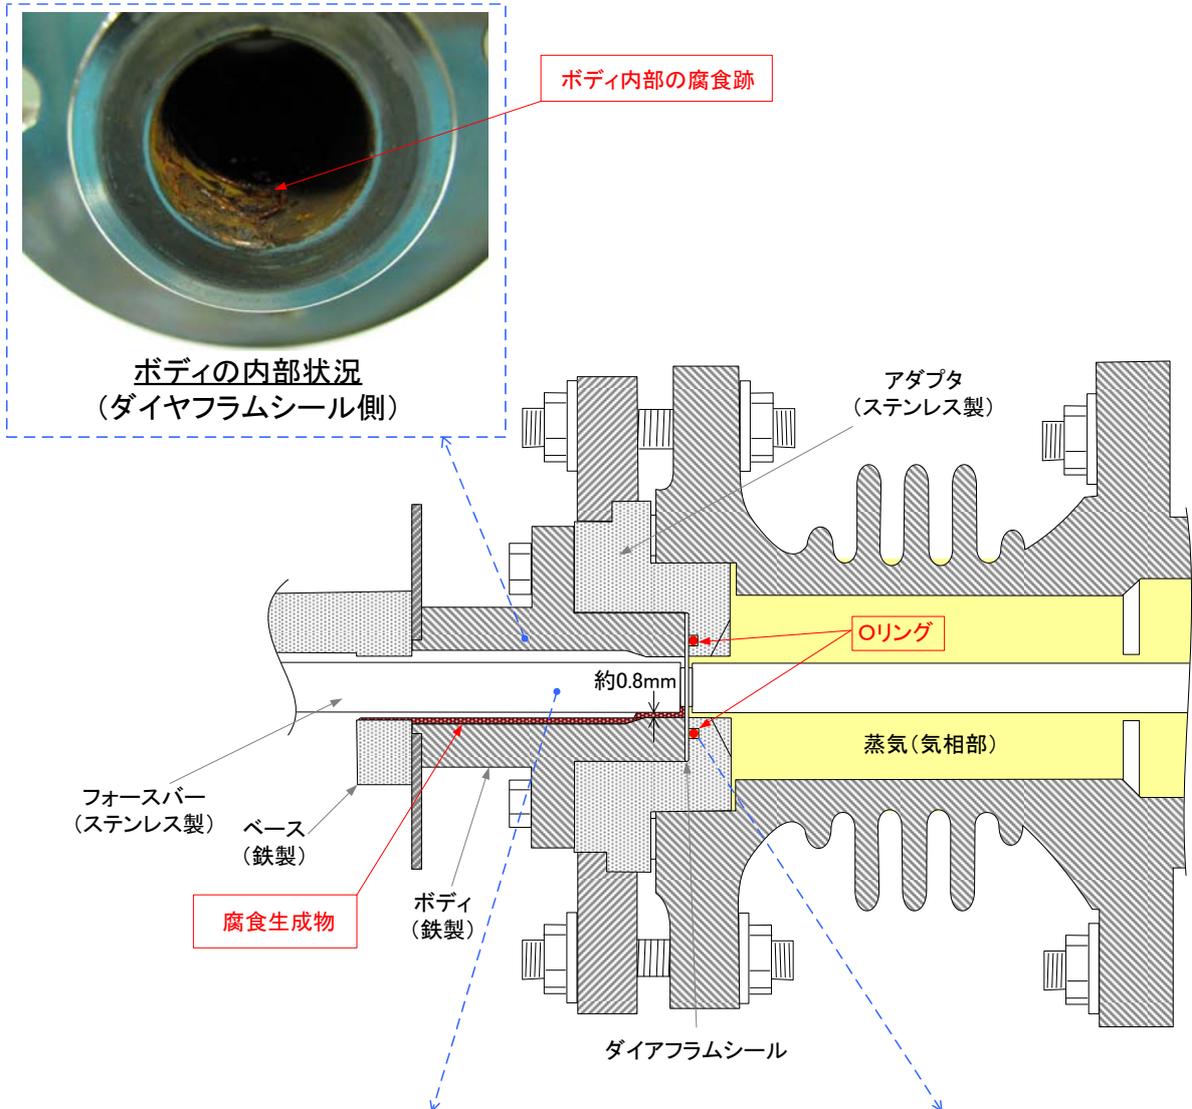
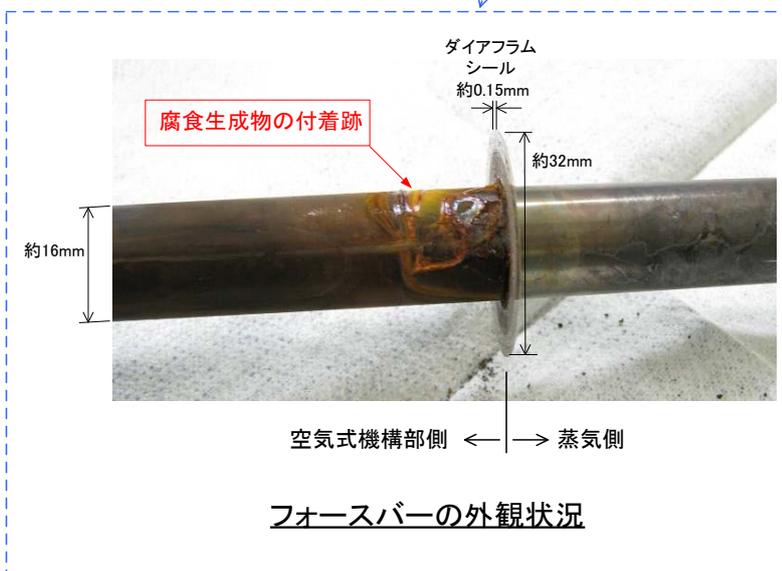
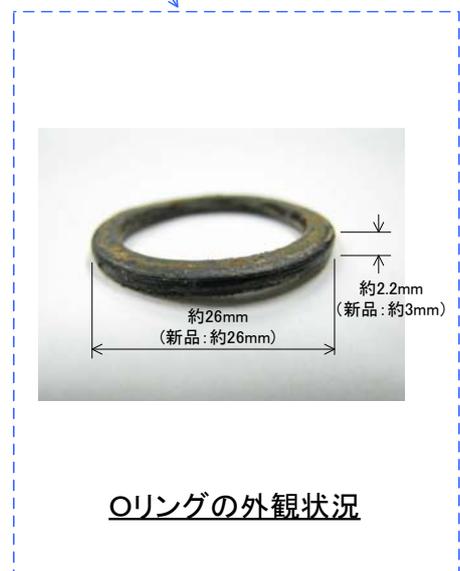
当該水位伝送器の分解状況

当該水位伝送器を構成する各部品の分解点検を実施し、変形、損傷、異物の付着、詰まり等を目視にて確認した結果、フォースバーの支点であるダイヤフラムシールを固定しているボディ（鉄製）の内部が腐食し、フォースバー（ステンレス製）に腐食生成物が付着していることを確認した。また、ダイヤフラムシール部に使用されているOリング（フッ素ゴム）が扁平状態に変形していることを確認した。

（１）当該水位検出器を予備品と取り替え、健全性を確認し復旧した。

また、１，２号機を含む類似機器（当該水位伝送器と同様な設置条件、使用年数で浮力式水位検出機構のダイヤフラムシール部にＯリングを有する水位伝送器）については、次回定検でダイヤフラムシール部の分解点検およびＯリングの取り替えを実施することとし、今後、８定検または１０定検毎にＯリングを取り替えることとした。
