伊方発電所 1, 2号機  
所内用水ポンプ A のモータ過負荷による  
自動停止について

平成 23 年 3 月

四国電力株式会社

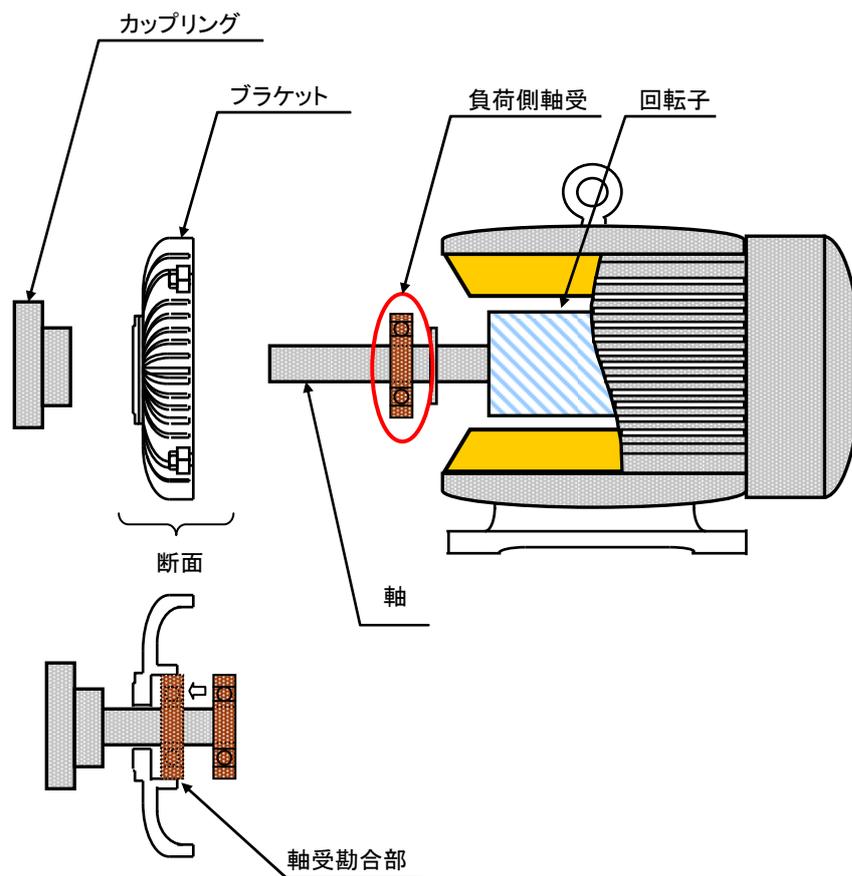
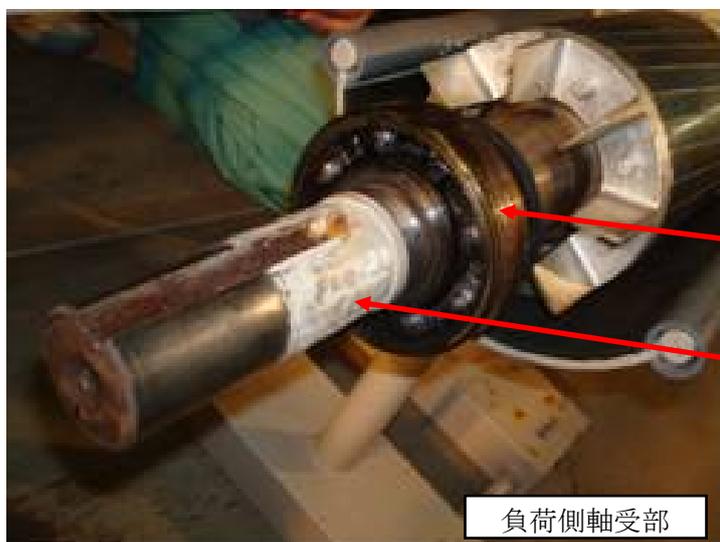
伊方1, 2号機 所内用水ポンプAモータ状況図

軸受は軸に焼き付いており45度程度しか回転しなかった。全体的に表面が黒色に変色しており、内輪、外輪およびボールには異常摩耗および顕著な圧痕が確認され、保持器には破断（1か所）および変形が確認された。

・負荷側軸受は焼き付いており軸が45度程度しか動かない。

焼き付いた軸受

軸

負荷側軸受部

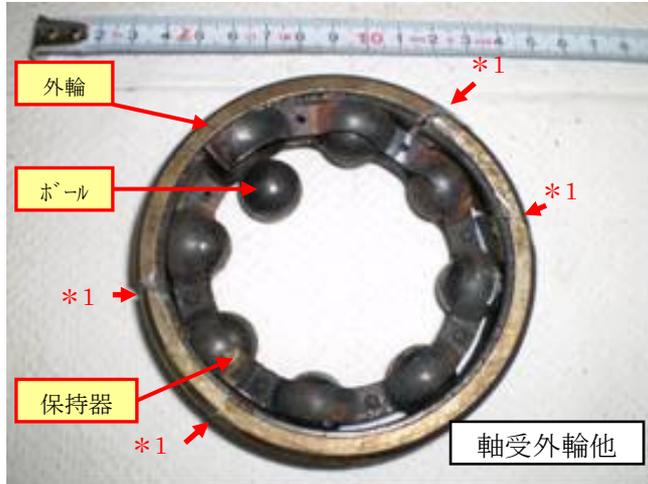
なお、軸受を軸から強制的に外す際、外輪に破断（4か所）が生じた。

今回の事象の原因は、当該モータの軸受のグリースの劣化により、軸受内部の潤滑不良が生じたため、保持器が破断に至り、さらに保持器の破断による軸受内部の摩擦熱より軸受の温度が上昇したことで、グリースの劣化が加速され、最終的に軸受全体が焼き付いて軸に固着し過負荷となり、保護装置により自動停止したものと推定される。

・外輪・ボール・保持器が黒色化しており、異常過熱の痕跡が認められる。

・グリースは黒く変色している。

\*1:外輪の破断は軸受を軸から取り外す際に破断した。

(1) モータの固着した軸受は新品と取り替え、傷の認められた軸については、肉盛補修を行い復旧するとともに、軸受のグリースを温度特性の優れるものに変更しグリースの寿命時間の延長を行った。

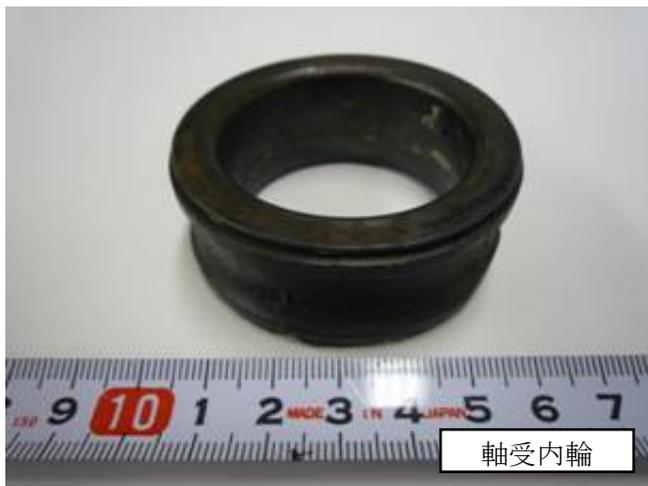
・内輪は軸に焼き付いていた。全体に黒色化しており異常過熱の痕跡が認められる。

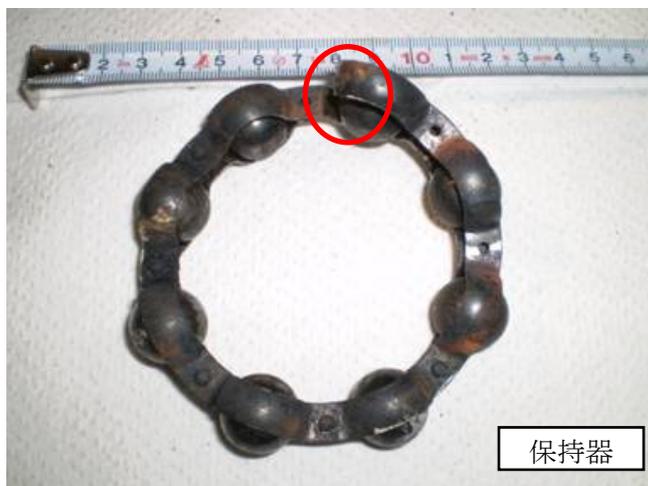
・保持器は1箇所破断しており変形、異常過熱の痕跡が認められる。

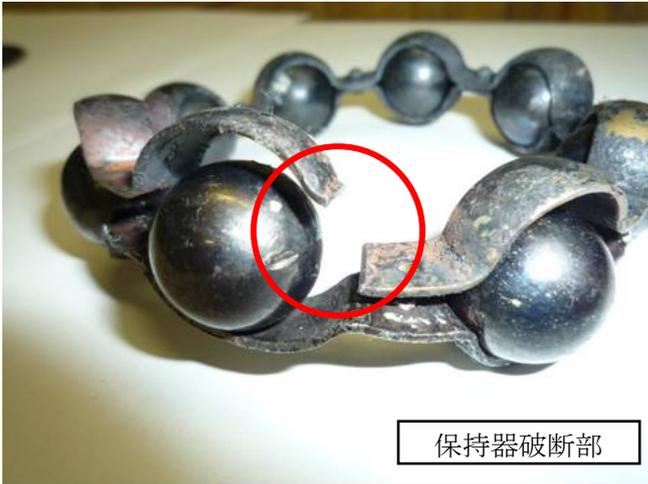
- ・保持器の破断箇所は1箇所  
で変形していた。

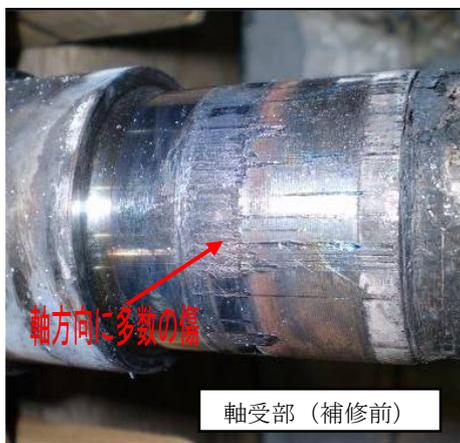
軸受部（補修前）

モータを分解したところ、軸に傷等は認められなかったが、軸受が軸に焼き付き固着していた。このため、治具を使用し、強制的に軸受を外したところ、軸に傷が生じた。

軸方向に多数の傷

・ 軸の軸受接触部は軸受を強制的に外す際に傷が入った。

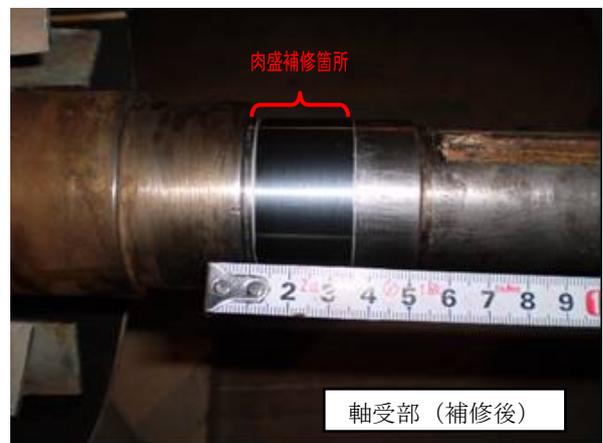
軸受部（補修後）

肉盛補修箇所

・ 傷の入った軸受接触面は肉盛補修を行った。
