伊方発電所第3号機  
廃棄物処理建屋排気ファンの不具合について

平成23年5月  
四国電力株式会社

伊方発電所第3号機 廃棄物処理建屋排気ファン3B

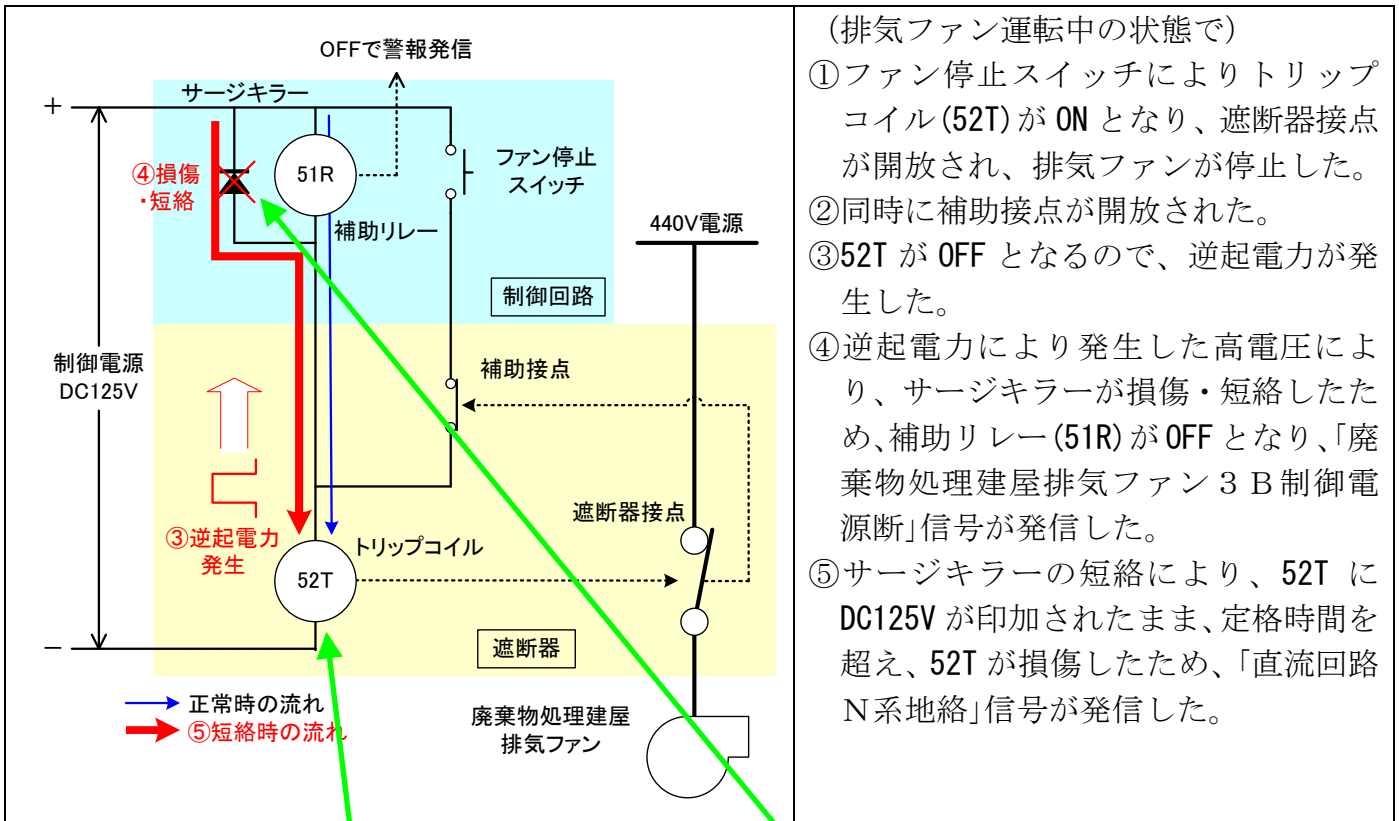
廃棄物処理建屋排気ファン3 B 遮断器の損傷状況

高電圧の逆起電力による長期間のストレスのためサージキラーの耐電圧が低下していたと推測されることに加え、排気ファンを停止した時に遮断器の動作タイミングなどによりサージキラーの耐電圧を超える逆起電力が発生し、それによりサージキラーが損傷・短絡したと思われる。

また、このサージキラーの損傷・短絡により、トリップコイルに制御電源の電圧が印加され、通電時間がトリップコイルの定格時間を越えたため、トリップコイルが損傷した。

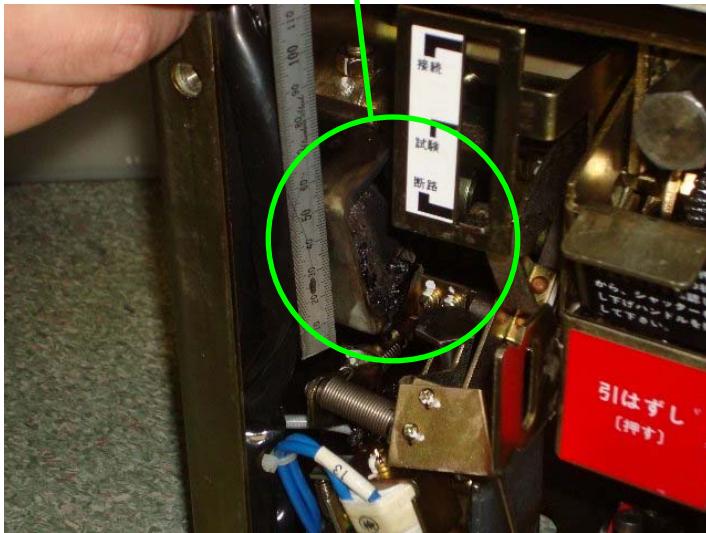
遮断器内部のトリップコイルが黒く変色(過熱による損傷)していた。  
また、制御回路に設置しているサージキラーが黒く変色していることを確認した。  
(添付資料-2)

トリップコイルが黒く変色していた。

トリップコイルの定格（仕様）はDC 125 V／15秒であるが、サージキラーが短絡した結果、10時38分～56分の18分間にわたって、125 Vの電圧が印加されたため、過熱により変色・損傷したものと考えられる。

排気ファン3 B内の損傷したトリップコイル

(1) 排気ファン3Bについては、遮断器とサージキラーを、排気ファン3Aについては、サージキラーを新品のものに取り替えた。

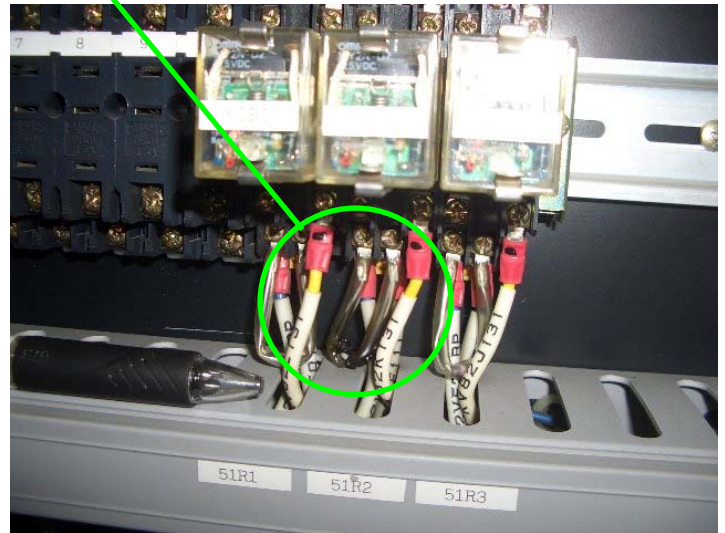
損傷した排気ファン3Aおよび3Bのサージキラーについて、抵抗値を確認したところ、通常は順方向では0Ω、逆方向では無限大となるどころ、ど

ちらの方向においても抵抗値は0 Ωであり、短絡していることを確認した。

排気ファン3 B内の損傷したサージキラー
