伊方発電所第2号機  
使用済燃料ピット水中照明取り付けボルトの  
折損について

平成23年6月

四国電力株式会社

伊方発電所第2号機 使用済燃料ピット水中照明取り付けボルトの折損について

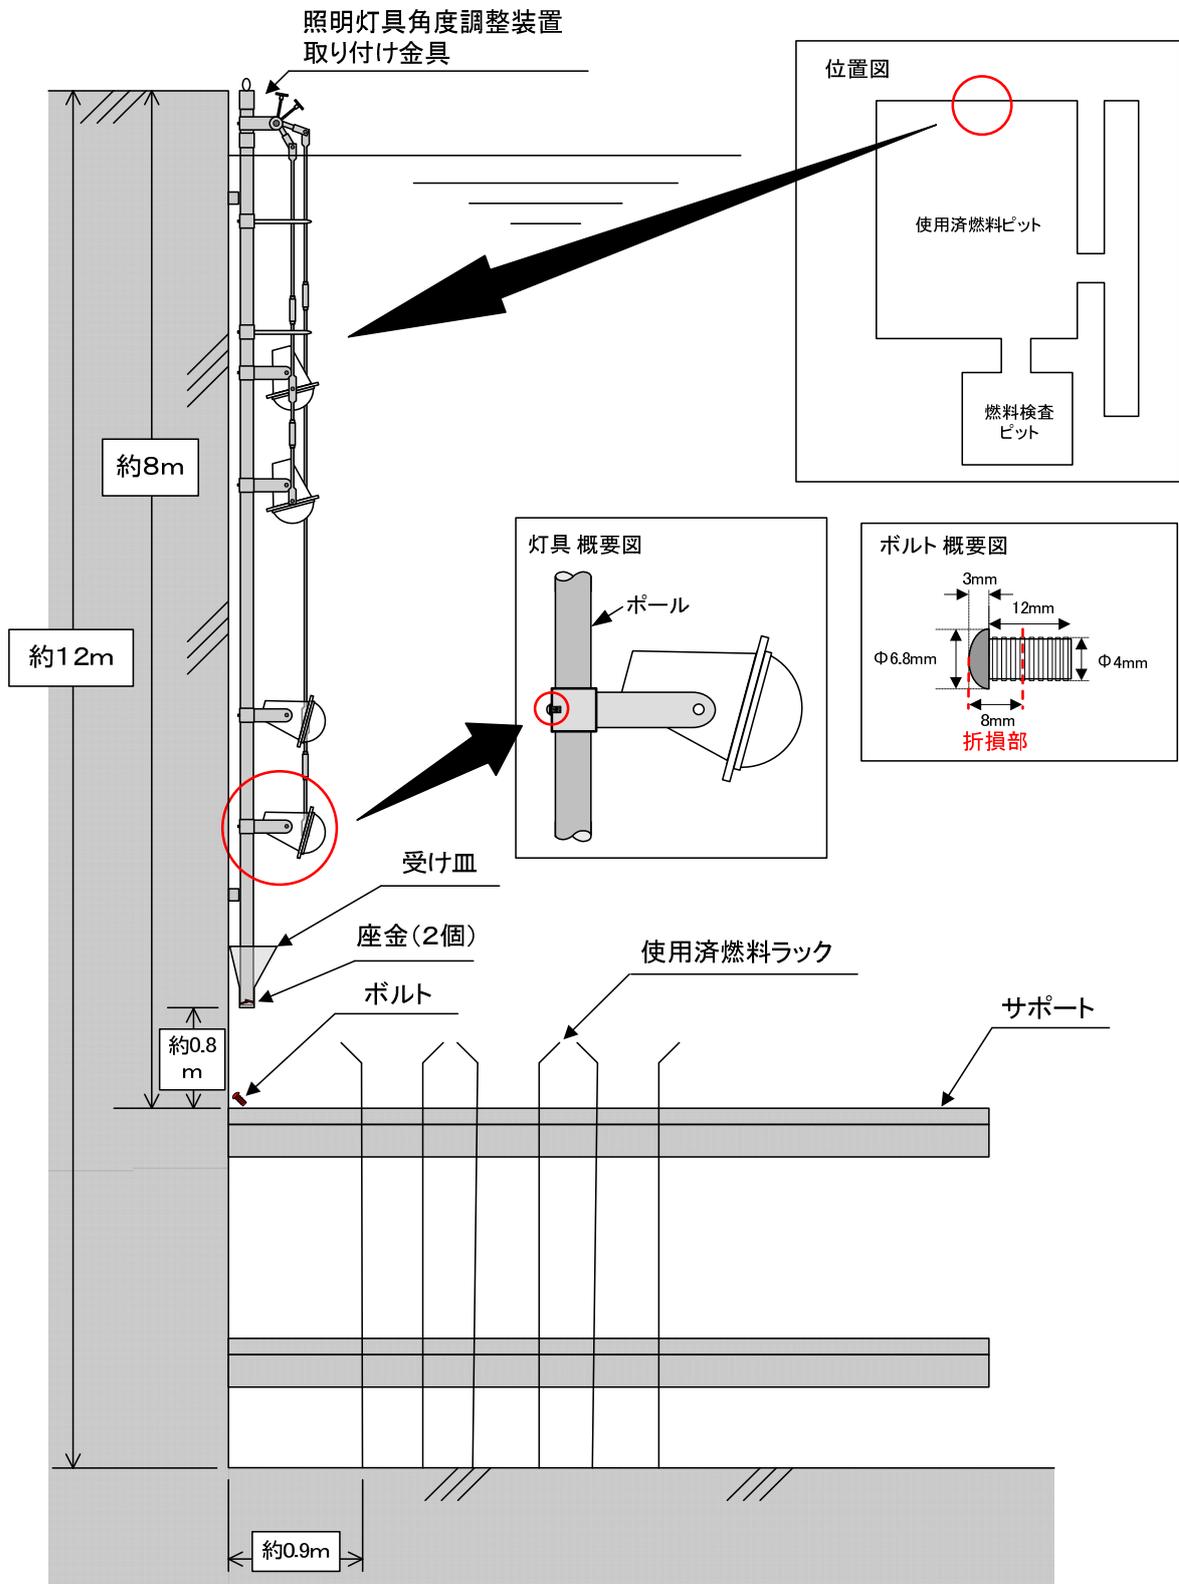
SFP水中照明取り付けボルト 概要図

SFP内を調査した結果、折損したボルトに取り付けていた座金（2枚）はポール下部の受け皿にあることを目視により確認できたため、回収を行った。また、折損したボルトの折損部については、SFPラックサポート部にあることを確認できたため、同様に回収した。回収したボルトの折損部は、灯具に残っていたボルトの折損部と一致することが確認できたため新品のボルトに取り替えて通常状態に復旧した。

座金2枚はSFP内のポール下部の受け皿に落下し、折損したボルトについては受け皿の下方にある使用済燃料ラックのサポート部に留まっていた。

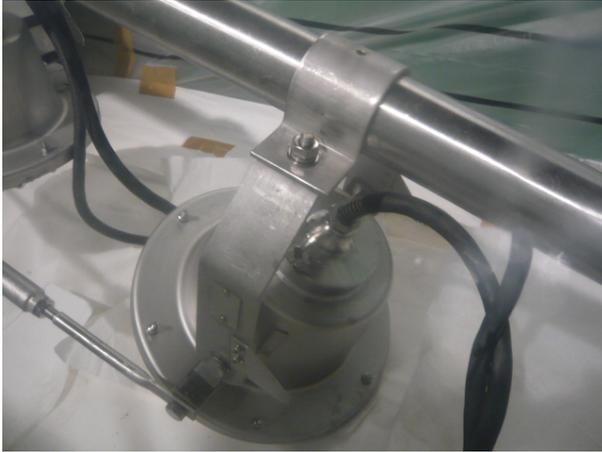
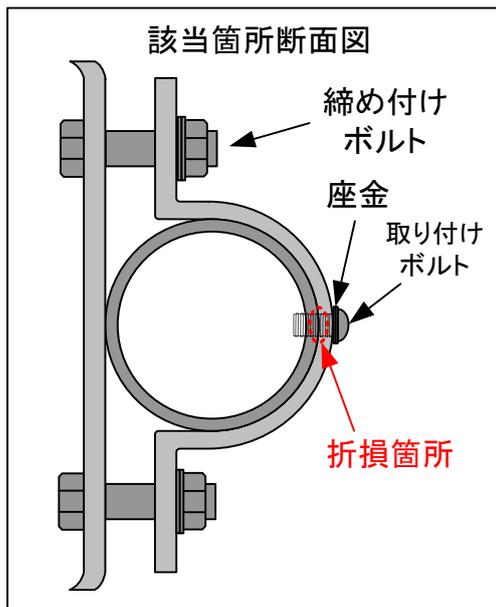
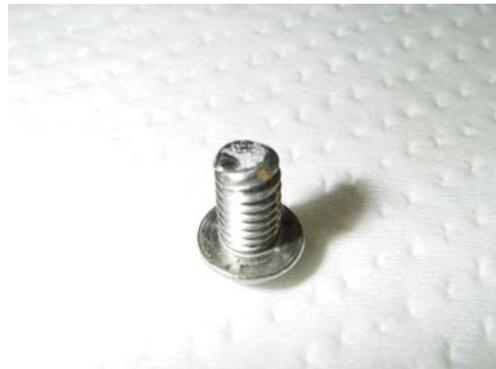
水中照明取り付けボルトの折損状況

ボルト(ステンレス製)は全長15mmで、今回折損したボルトは頂部から8mmの位置で折損しており、折損したボルトのネジ部には下向きの若干の曲がりが見られた。

また、当該ボルト穴位置と灯具取り付け金具の穴位置を確認した結果、灯具取り付け金具の位置が当該ボルト穴位置より下がっており、下向きの力が作用しているのを確認した。

徐々に吊り上げる操作はクレーンのインチング操作で行うことから、クレーンによる強い引き上げ力と灯具の自重により、当該ボルトは下向きの繰り返し荷重を受け、最下段の照明灯具に負担がかかり、折損に至ったものと推定される。

- (2) 照明灯具の取り付けボルトの全数取り替え・取り付けを行うとともに、照明灯具の取り付けボルトが落下しないよう、点溶接による固定を平成23年8月末までに実施する。また、不点灯照明の取り替え時に取り付けボルト等の固定状態を確認するよう作業要領書を変更する。

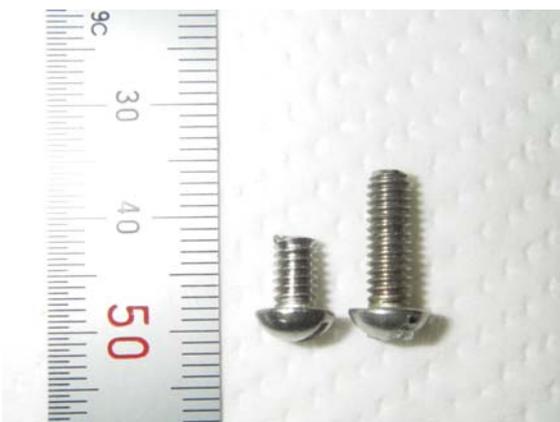
折損した取り付けボルト

左側：折損したボルト  
若干の曲がりが見られた。  
右側：正常なボルト
