**伊方3号機タービン建屋火災感知器短絡保護カードの異常について**

23. 6. 10

原子力安全対策推進監  
(内線 2352)

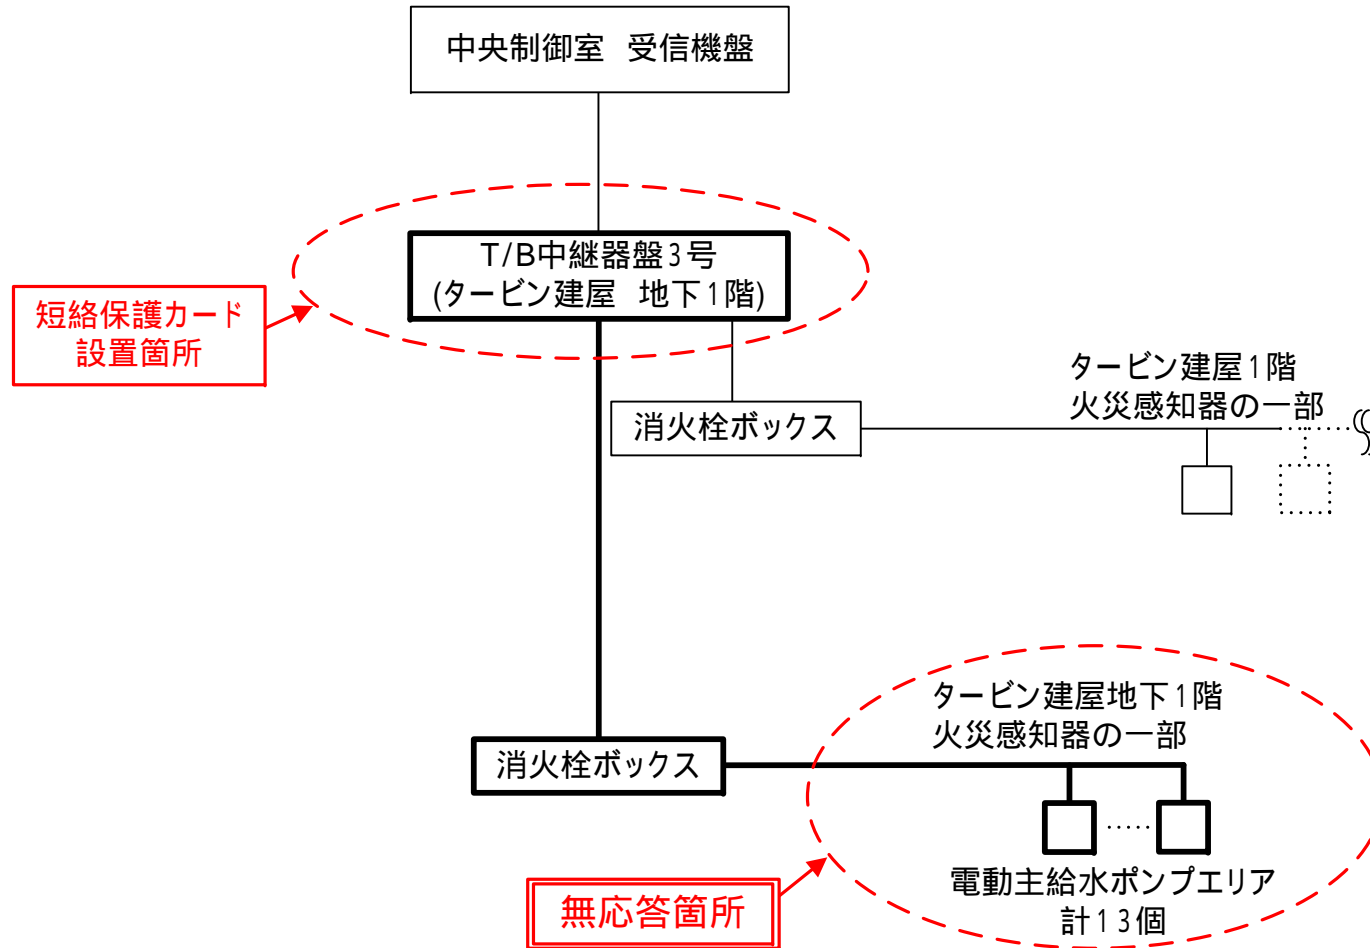
# 伊方発電所3号機 火災感知器信号概略図

- 1 調査の結果、タービン建屋中継器盤に設置されている火災感知器信号の短絡を監視する短絡保護カードの警報が発信していることを確認した。
- 2 その後、火災感知器回路の健全性を確認し、短絡保護カードの警報をリセットしたところ、警報が再発信されなかったことから、同カードに不具合があったものと推定した。
- 3 なお、他の箇所に異常は確認されていない。
- 4 そのため、短絡保護カードの取替えを実施して、正常に動作することを確認し、5月10日(火)22時40分、通常状態に復旧した。
- 5 復旧するまでの間は、監視人の配置により火災感知器での監視が不能となったエリアに火災等の異常がないことを確認している。
- 6 今後、詳細を調査をする。
- 7 本事象によるプラントへの影響及び環境への放射能の影響はない。
