伊方発電所第3号機
タービン建屋における2次系水の漏えいについて

平成23年8月
四国電力株式会社

蒸気発生器ブローダウン熱回収系統
フラッシュタンク入口管C流量計オリフィス流量検出配管

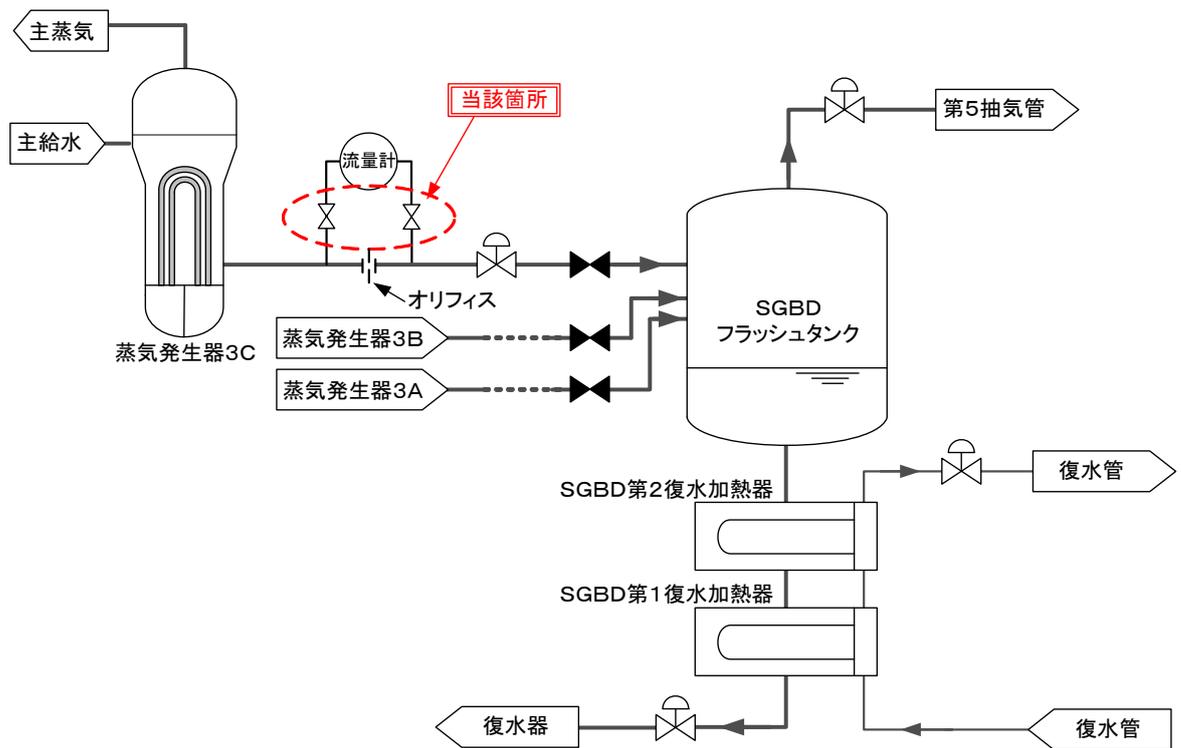
伊方発電所 3号機 蒸気発生器ブローダウン (SGBD) 熱回収装置概略図

伊方発電所第3号機は第13回定期検査中のところ、5月18日11時20分、3号機タービン建屋内において、蒸気発生器ブローダウン熱回収系統の復旧前の水張り操作を実施していたところ、当該系統の流量検出配管の継手部から水が漏えい（5m×5m程度）していることを運転員が確認した。

漏えい水は放射能を含まない純水であり、漏えい量は約200リットルと推定された。

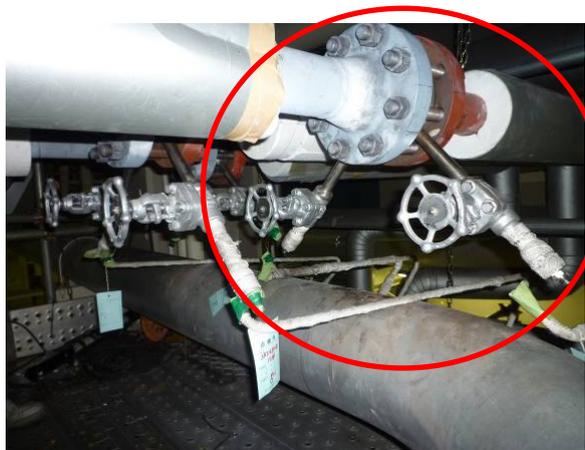
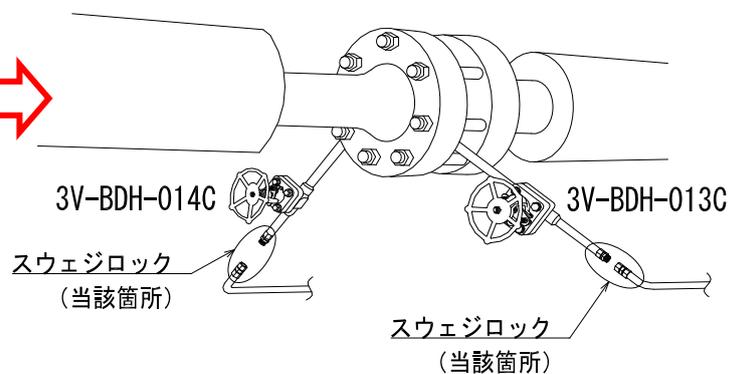
流量検出配管概略図

作業要領書に計装品の取り外し、取り付けに関する担当者や責任の所在につい
て記載されてなく、作業が明確でなかった。そのため、作業管理責任者が計装担
当者への取り付け依頼を行わず、作業完了手続きを行ったため、流量検出配管が
取り付けられないまま、系統の水張りが実施され、流量検出配管の取り外し部よ
り水張り用純水が漏えいしたものと推定される。

(1) 計装品の取り付け作業を明確にするため、共通作業要領書および「配管フラン
ジ等取外し、取付」の標準作業要領書に担当者や責任の所在等について追記する
とともに、関係者に周知した。

(2) 計装品の取り外し及び取り付けに係る作業依頼について、作業管理責任者が必
ずEAMで手続きを行う旨を作業要領書に明記し、関係者に周知した。
