伊方発電所  
岸壁クレーンからの油漏れについて  
(最終報告)

平成23年9月  
四国電力株式会社

伊方発電所 岸壁クレーンからの油漏れについて

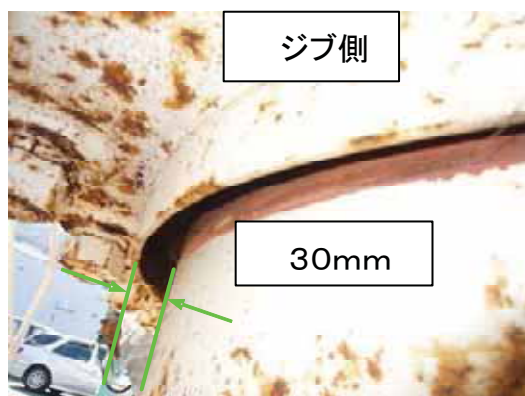
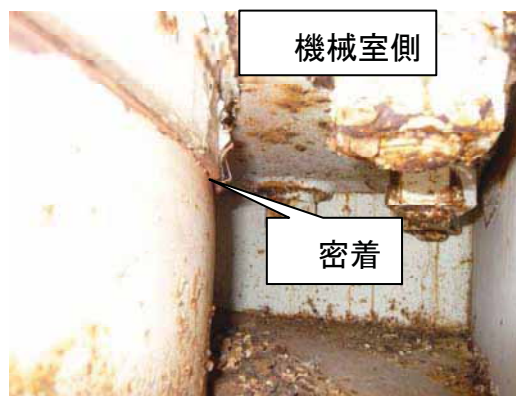
#### Ⓐ部 詳細

回転軸受部(フートステップ)の隙間(図面寸法:11mm)が不均一となっていたことから、軸受の損傷により潤滑油が漏れ出し、電線管を通じて当該電源中継箱より漏えいしたものと判断した。

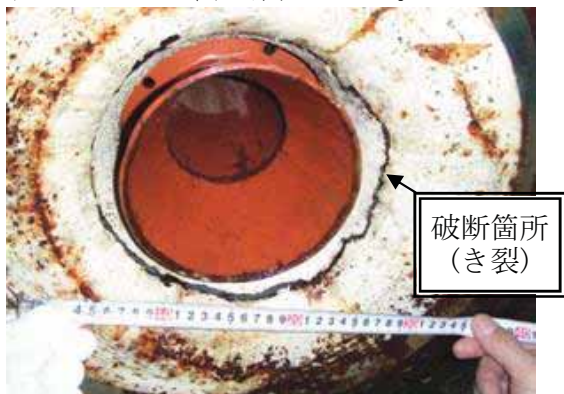
①軸受下部円筒根元部内側（A視）  
全周にわたりき裂が確認された。

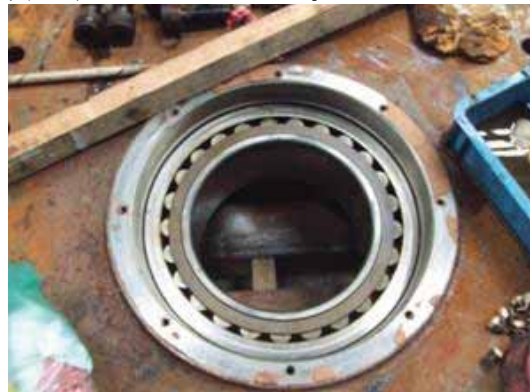
③上部自動調芯ころ軸受  
異常は認められなかった。

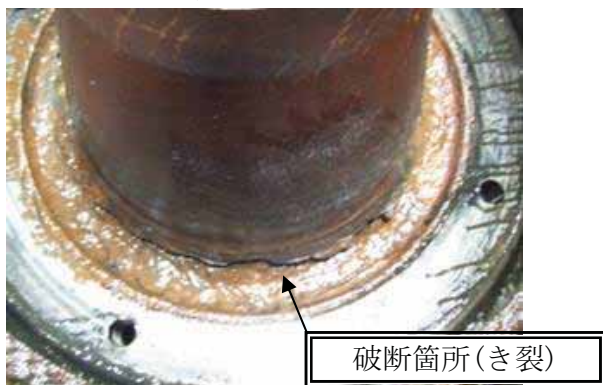
②軸受下部円筒根元部外側（B視）  
全周にわたりき裂が確認された。

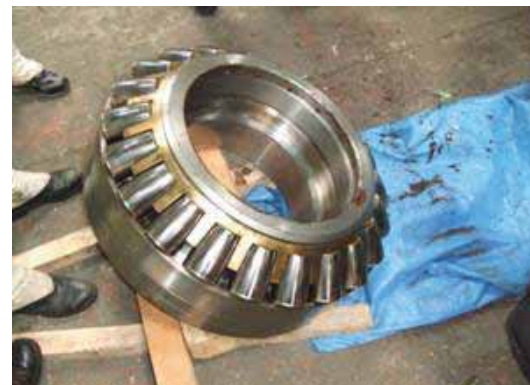
④下部スラスト自動調芯ころ軸受  
異常は認められなかった。

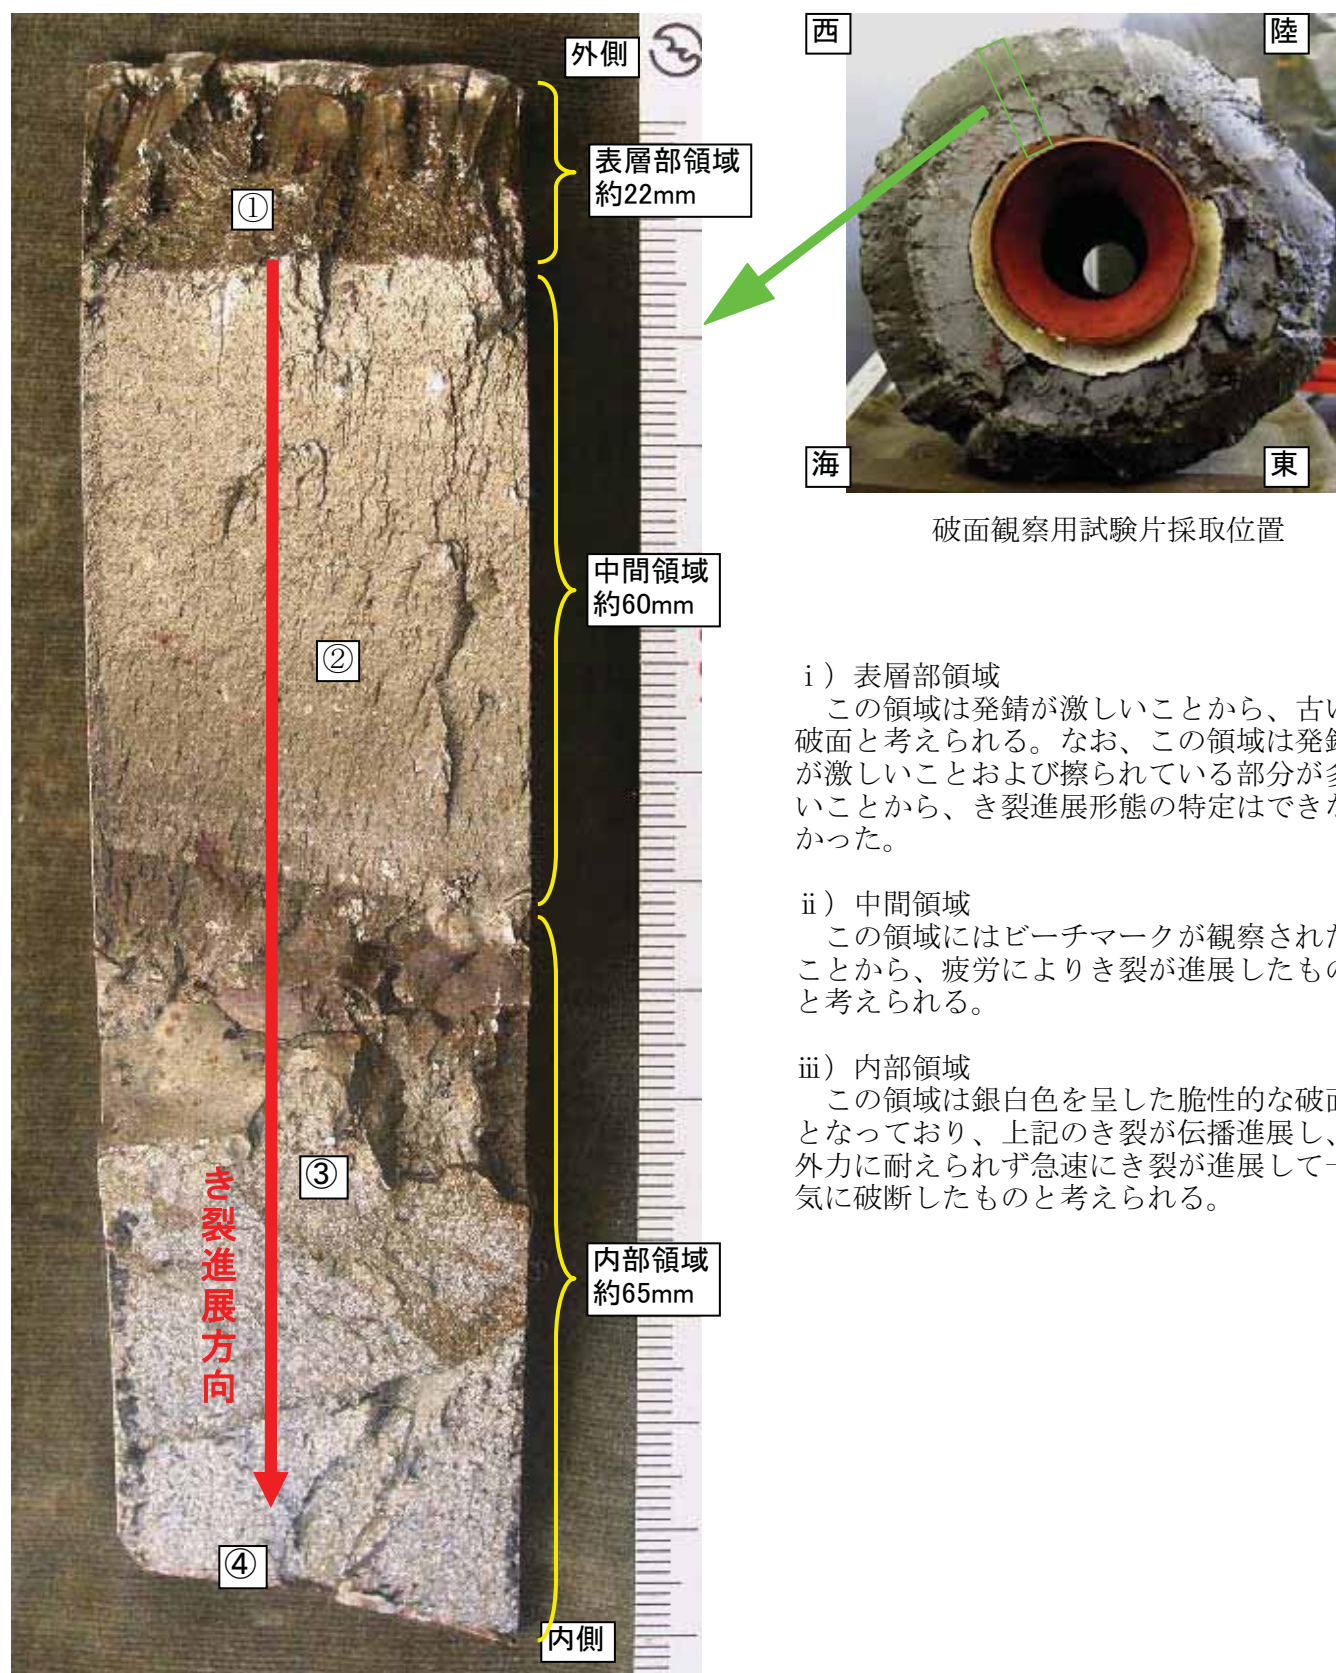
軸受下部円筒根元部の破面マクロ観察結果

この領域は発錆が激しいことから、古い破面と考えられる。なお、この領域は発錆が激しいことおよび擦られている部分が多いことから、き裂進展形態の特定はできなかった。

この領域にはビーチマーク\*<sup>5</sup>が観察されたことから、疲労によりき裂が進展したものと考えられる。

この領域は銀白色を呈した脆性的な破面となっており、上記のき裂が伝播進展し、外力に耐えられず急速にき裂が進展して一気に破断したものと考えられる。

- i) 表層部領域  
この領域は発錆が激しいことから、古い破面と考えられる。なお、この領域は発錆が激しいことおよび擦られている部分が多いことから、き裂進展形態の特定はできなかった。
- ii) 中間領域  
この領域にはビーチマークが観察されたことから、疲労によりき裂が進展したものと考えられる。
- iii) 内部領域  
この領域は銀白色を呈した脆性的な破面となっており、上記のき裂が伝播進展し、外力に耐えられず急速にき裂が進展して一気に破断したものと考えられる。

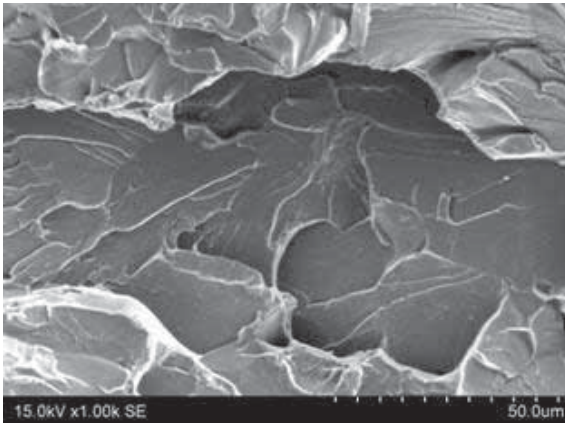
破面位置①：脆性破面（へき開）

破面には部分的に脆性破面（へき開）が観察されることから、脆性的に破壊したと考えられる。

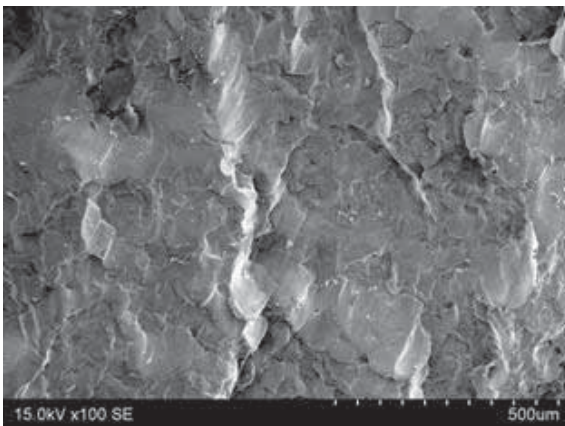
破面位置②：疲労破面

破面には、脆性的な破面形態は観察されず、疲労破面に見られる特徴である筋状の様子が確認された。

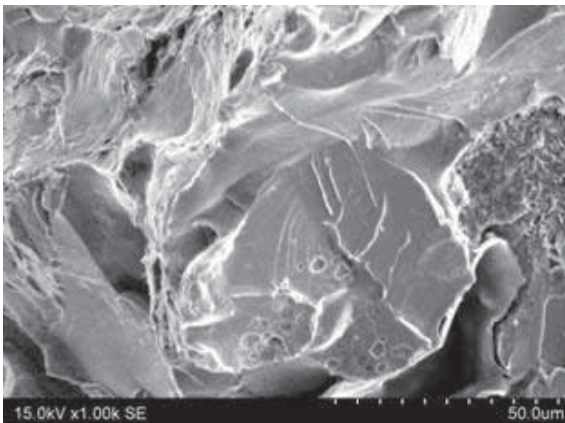
破面位置③：脆性破面（へき開）

破面には部分的に脆性破面（へき開）が観察されることから、脆性的に破壊したと考えられる。

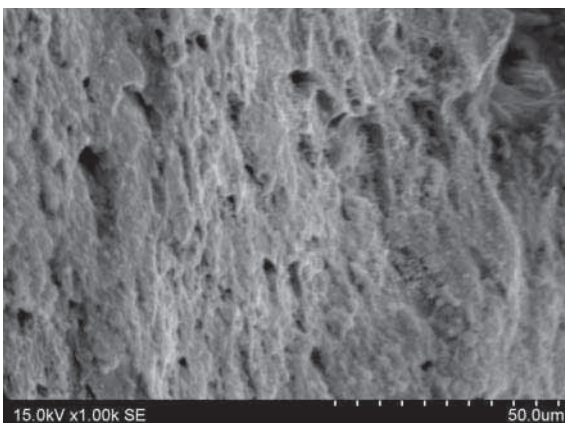
破面位置④：ディンプルパターン破面

内側縁部には最終破断部を示すディンプルパターン破面が確認されたことから、当該部が最終破断部位と考えられる。

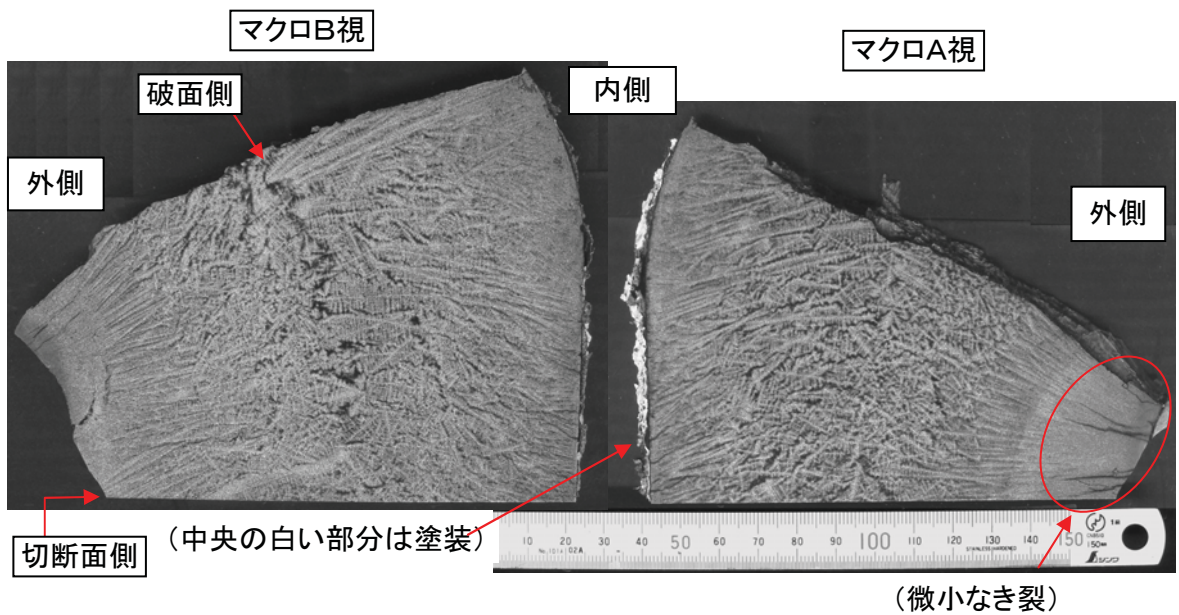
断面マクロ組織

鑄鋼品であり鑄造組織(樹枝状晶)が明瞭に観察されるが、金属組織に特に異常は認められず、鑄造欠陥も認められなかった。また、表層部外面には微小なき裂が数個認められた。

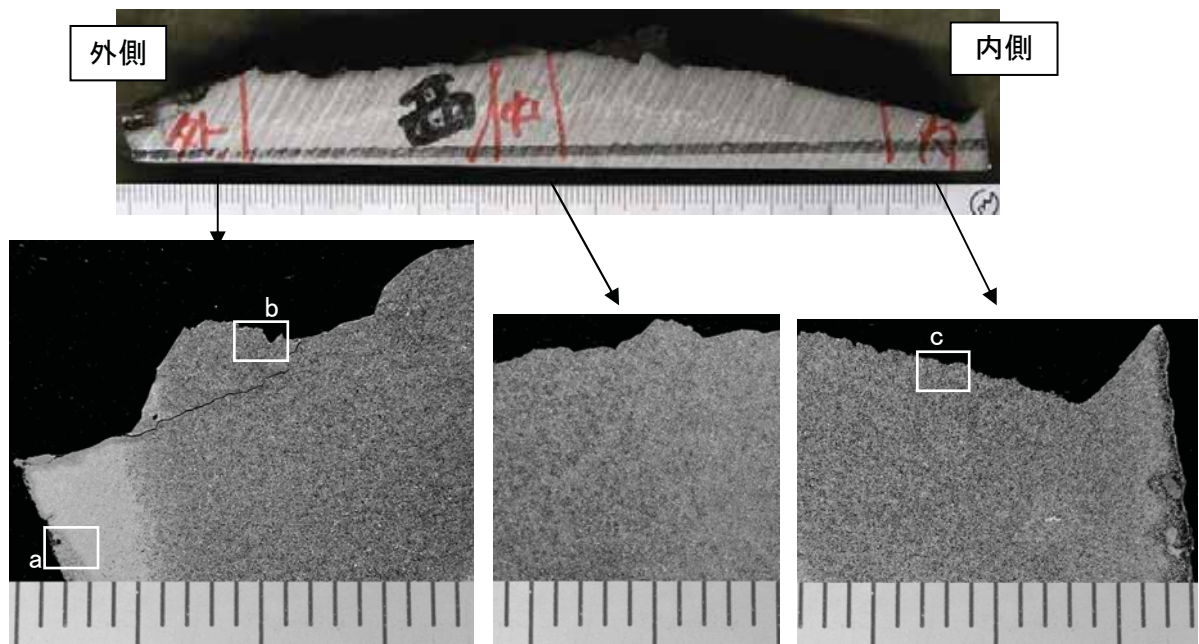
中間領域(b部)および内部領域(c部)には、フェライト+パーライト組織が観察され、特に異常は認められなかった。

表層部領域(a部)には、中間領域と比較し細かな組織が観察された。このことから、中間領域に比べやや脆弱となっていたと考えられる。また、マクロ観察で認められた微小なき裂はこの領域内に存在していることから、脆性的なものであると考えられる。なお、上記の粒径の違いは熱処理(焼きならし)時の冷却速度の違いにより生じたもので、表層部が早く冷却されたことから粒径が小さくなったものと考えられる。

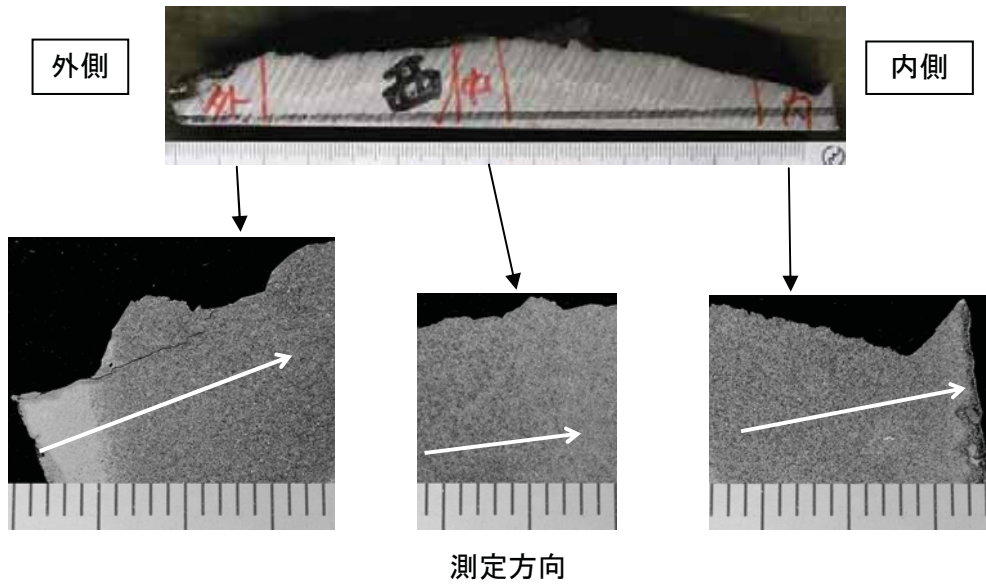
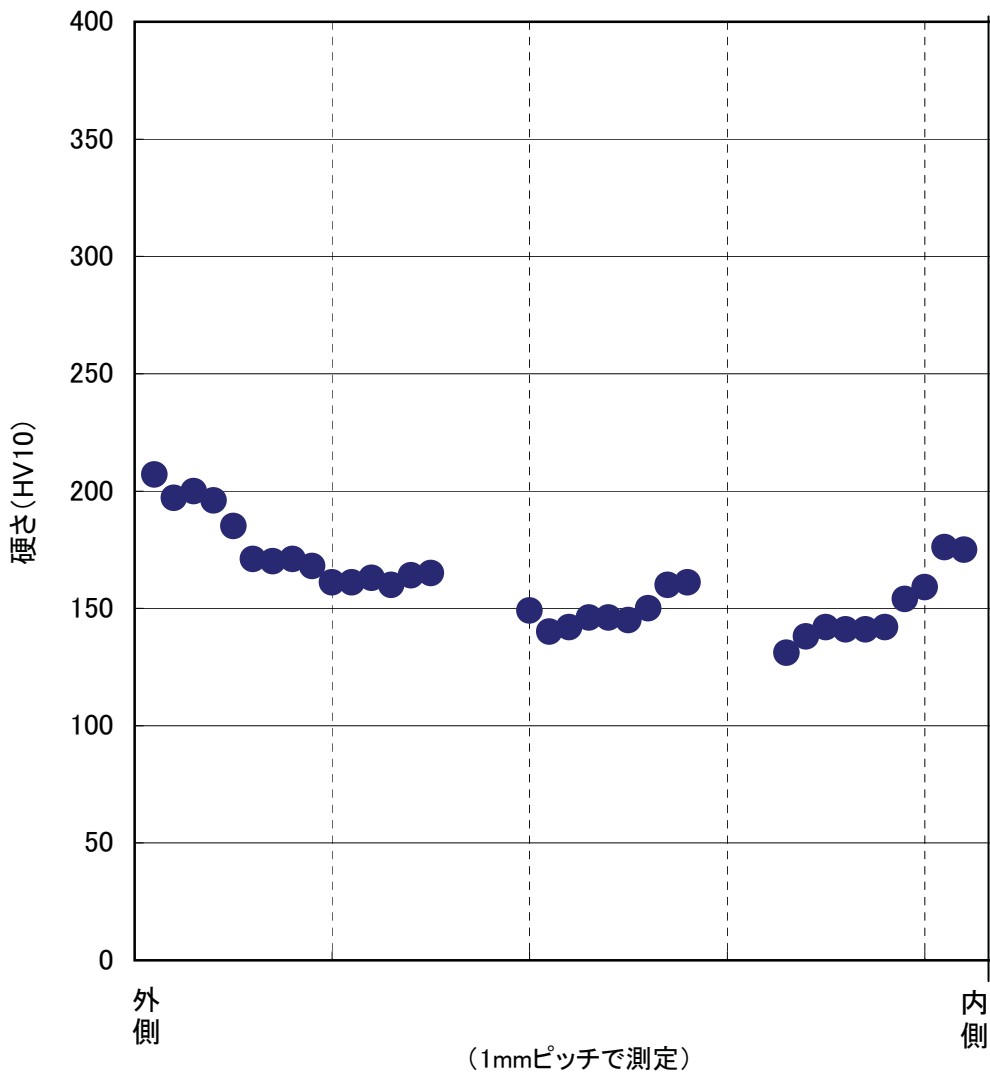
軸受下部根元部断面硬さ分布調査結果

平成22年7月に取り外した軸受下部について、破面に対して直角に切断し、硬さ分布調査を実施した結果、内部と比較して表層部の硬化傾向が確認された。

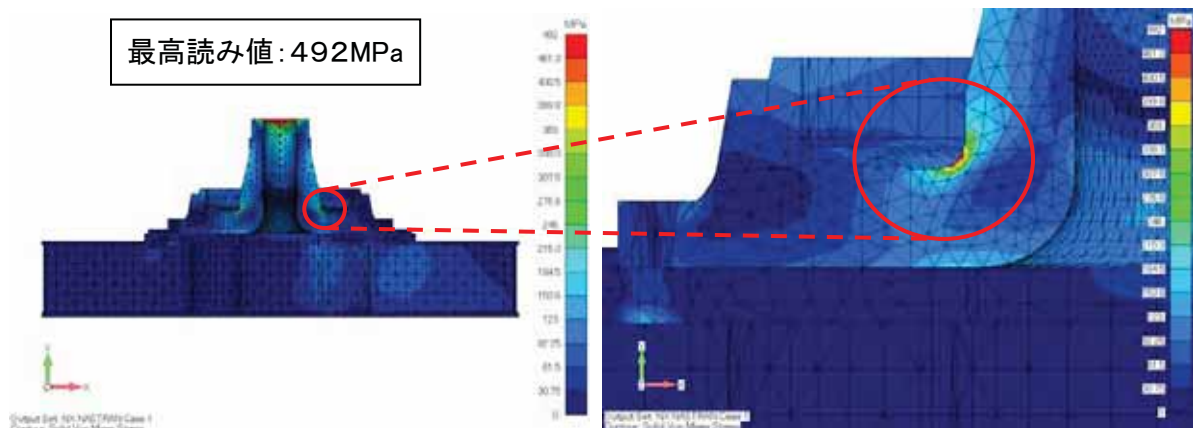
図2-1. 解析図(詳細)

解析図に示す様に軸受下部の円筒根元部外面のR部(破損部)に応力集中が確認され、最高で492MPaの応力が算出された。

有限要素法による応力解析(FEM解析)の結果から、クレーン設置時に算出していた応力値に対して約3倍の応力が、R部(破損部)に集中することを確認した。

$$\begin{aligned} \text{軸受下部の表層部に作用する応力} &= 271.4[\text{MPa}]^{*1} \times 3.04 \\ &= 825[\text{MPa}] > 550\text{N/mm}^2 = 550\text{MPa}(\text{引張強さ}) \end{aligned}$$

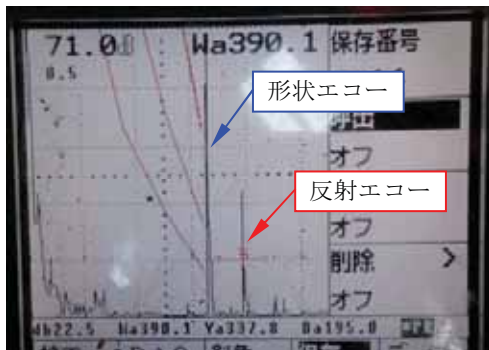
試験位置④

全試験位置(8箇所)において、軸受下部の形状による形状エコーとは異なる反射エコーが確認された。当該エコーは、形状エコー反射位置から軸受中心方向約79mmの位置から反射されており、形状エコー反射位置から円筒根元部外面(R部)までの距離(図面寸法:80mm)と近似していることから、初期き裂からの反射エコーである可能性が高い。

探傷位置：④(海西側)  
反射エコー高さ：45%

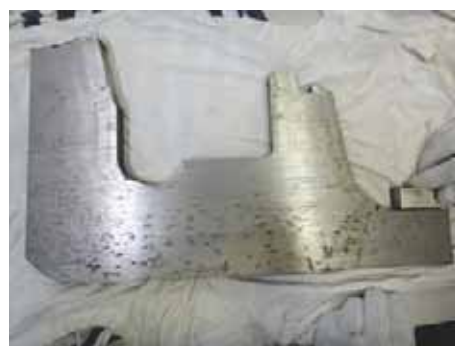
図2 軸受下部断面写真

超音波探傷試験で指示の大きかった位置で軸受下部を切断し（図2）、マクロ観察を行ったが欠陥は確認されなかった。

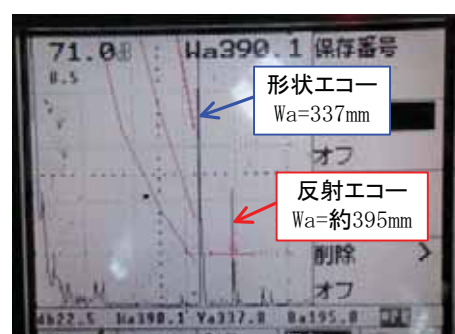
図4 UT探傷波形

超音波探傷試験では、円筒根元部（図3 位置③）に欠陥が存在し、そこからエコーが反射していると推定していたが、上記の調査結果より欠陥が確認されなかったことから、反射エコーについて再評価（解析）を実施した結果、このエコーは下部軸受の底面で反射したエコーを捉えていることが判明した。

探傷波形（図4）が表示された状態で、軸受下部の底面（図3 位置②）にオイルを付けた指で接触すると、反射エコーが動くことが確認された。

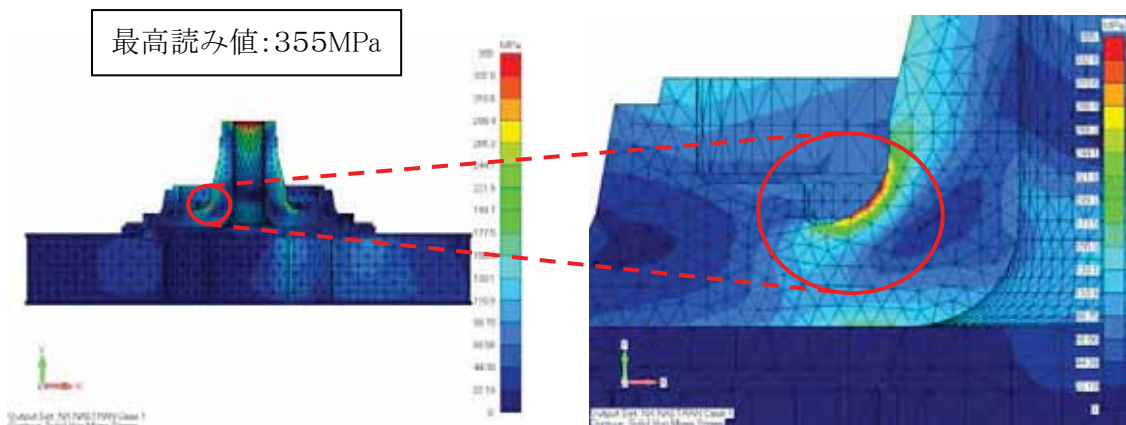
図2-1.解析図(全体)

解析図に示す様に軸受下部の円筒根元部外面のR部に応力集中が確認され、最高で355MPaの応力が算出された。

改良品について有限要素法による応力評価を行い、クレーン構造規格に基づく全ての荷重条件において、許容曲げ応力を満足することを確認した。
