伊方発電所第1，2号機
取水口クレーン走行用電動機フレームの
ひび割れについて

平成23年9月
四国電力株式会社

伊方発電所第1, 2号機 取水口クレーン走行用電動機フレームのひび割れについて

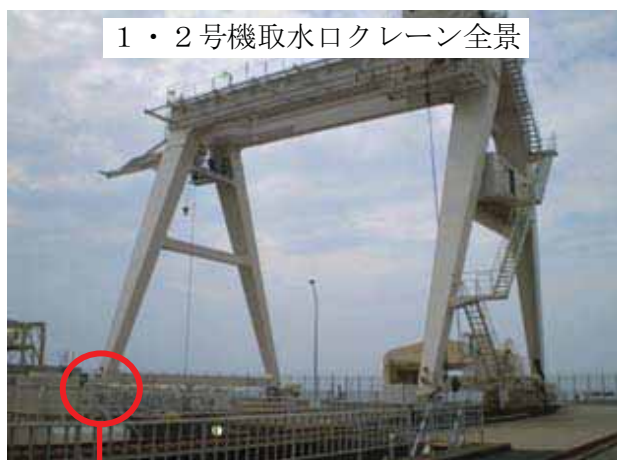
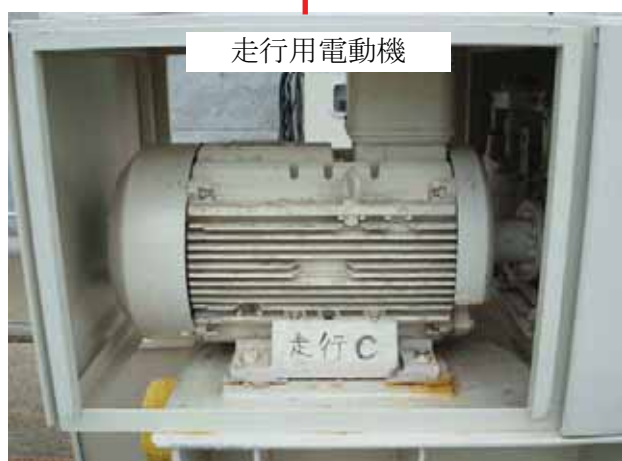
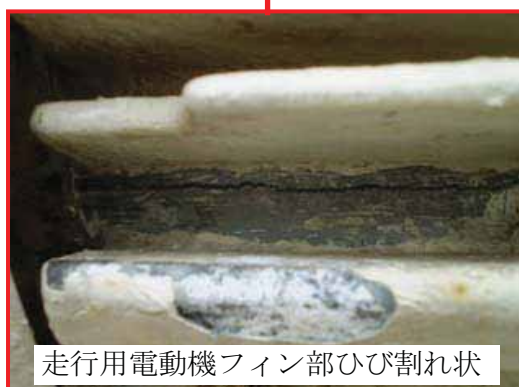
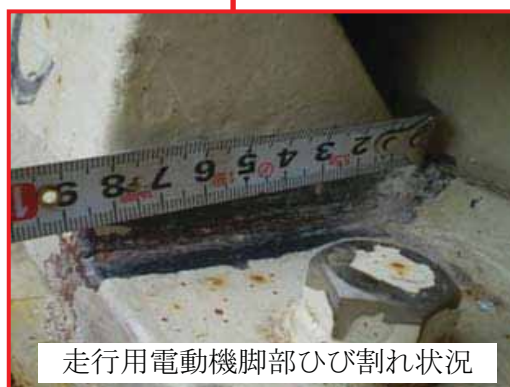
取水口クレーン走行用電動機フレーム・脚部ひび割れ状況

電動機の外観を点検した結果、フレームの電動機固定ボルトを取り付けてあるフィンの根元箇所において軸方向に1箇所のひび割れ及び電動機固定脚部において1箇所のひび割れを確認した。また、電動機基礎部はひび割れのあった脚部周辺においてライナー一部も含めて腐食し、減肉していた。

【状況】
取水口クレーンの定期点検中に走行用電動機のフレームと脚部にひび割れがあることを確認した。

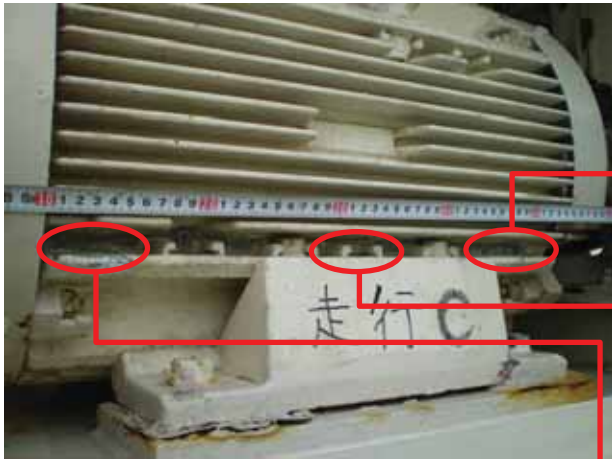
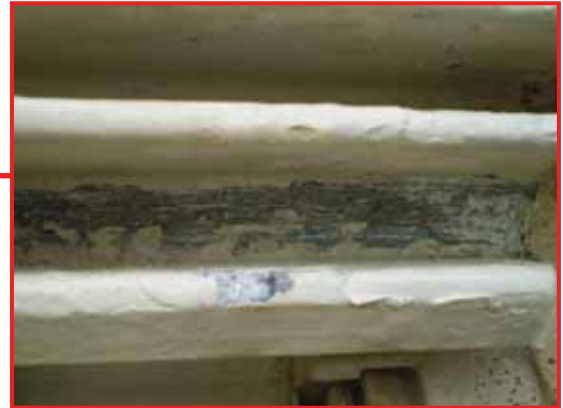
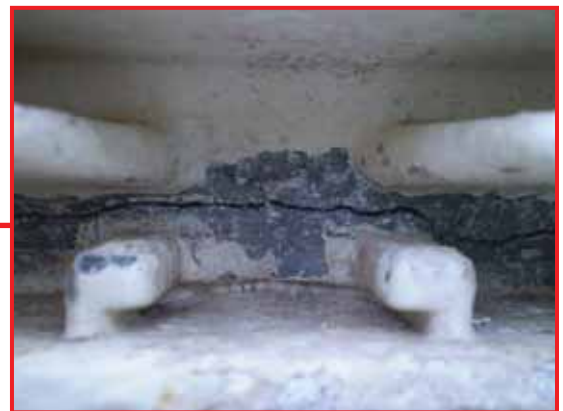
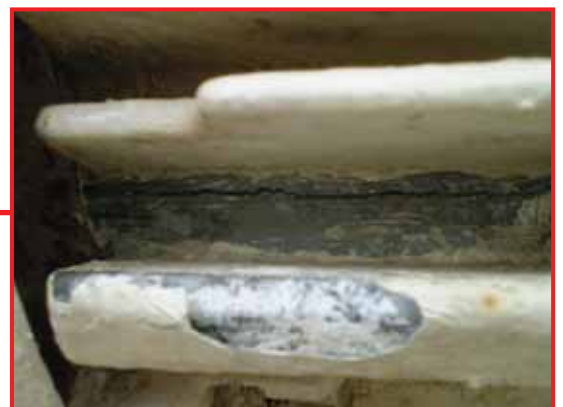
取水口クレーン走行用電動機フレームひび割れ状況

フレームには脚部固定箇所周辺に軸方向に約40cmの長さのひび割れがあった。

電動機のフレームのひび割れは脚部固定用フィンの付け根において軸方向に長さ約40cm幅1mm程度のひび割れが発生していた。

(1) 電動機基礎部の減肉部は補修を行い、電動機フレーム及び電動機脚部ひび割れ箇所は溶接補修を行って修繕した。

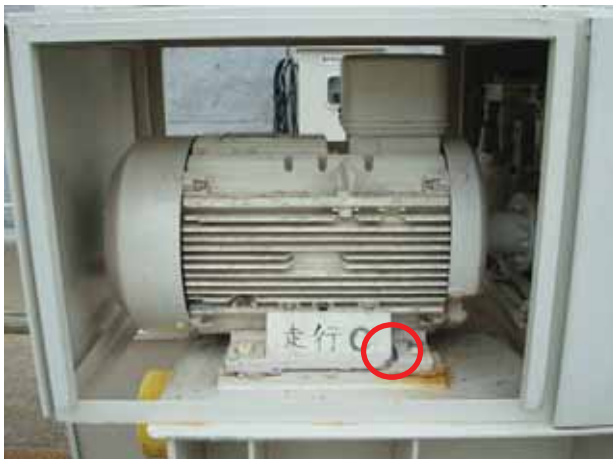
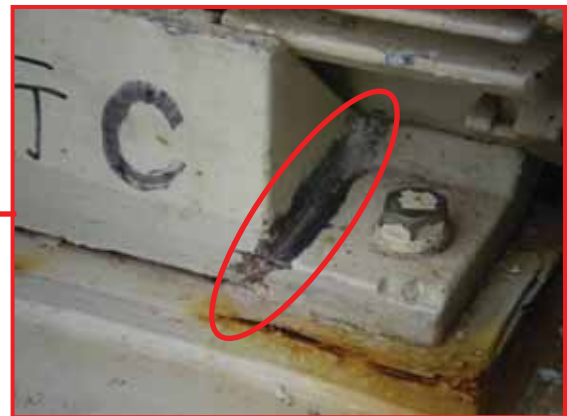
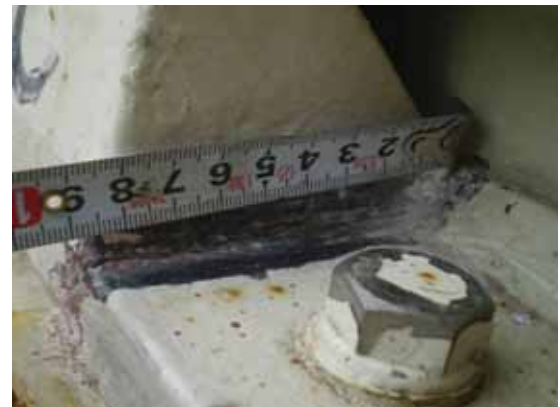
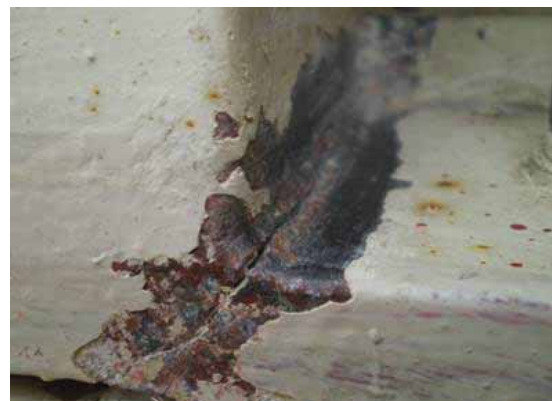
取水口クレーン走行用電動機脚部ひび割れ状況

負荷側の脚部1箇所に約8cmのひび割れがあった。

電動機の脚部のひび割れは負荷側脚部の付け根において長さ約8cm幅0.5mm程度のひび割れが発生していた。

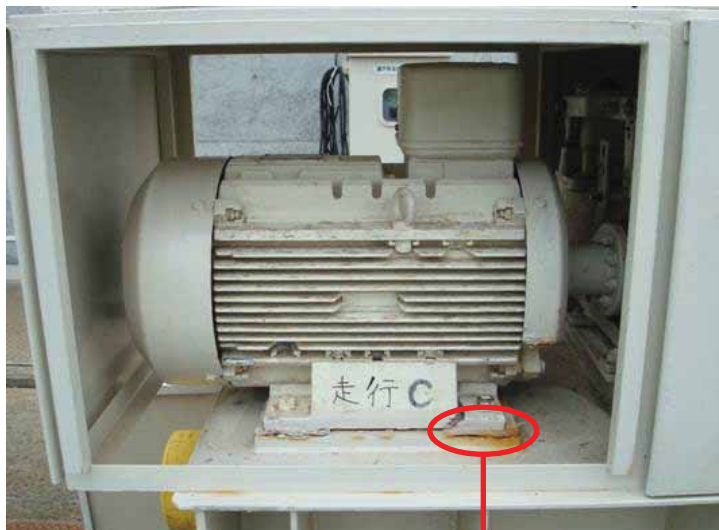
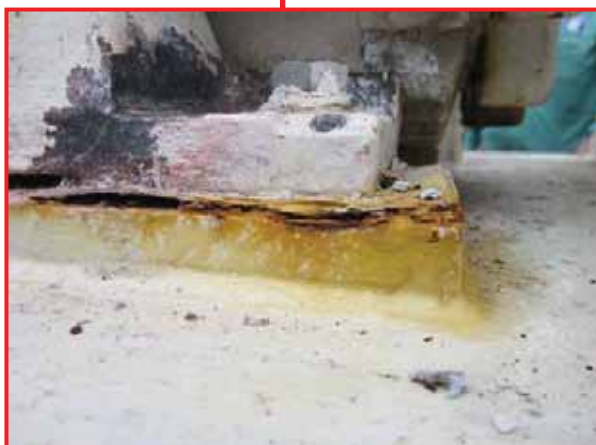
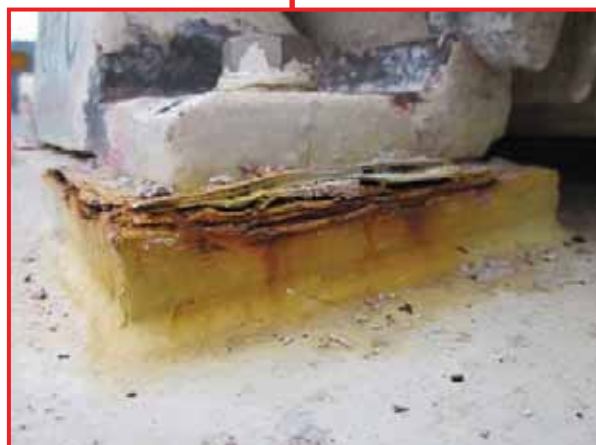
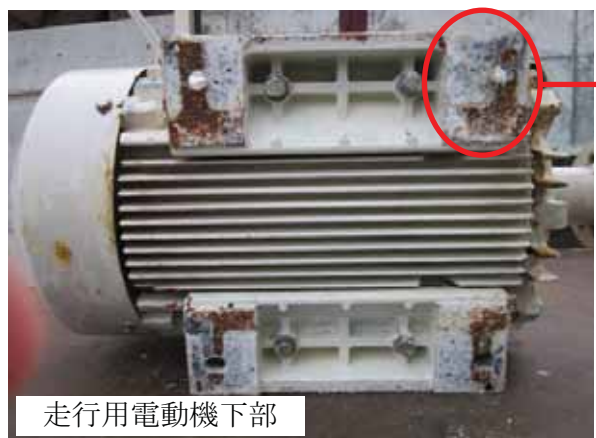
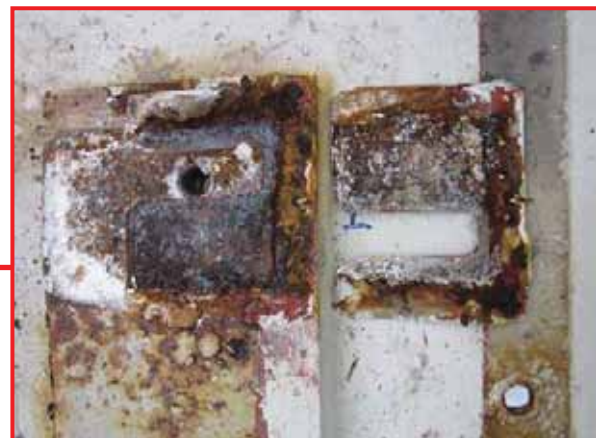
取水ロクレーン走行用電動機基礎部腐食状況

全体的に腐食していたがひび割れのあった脚部周辺がライナーも含めてより腐食し減肉していた。なお、塗装は点検の際に補修塗装を実施しているが、脚部および基礎部の隙間とライナーには塗装は実施していない。

電動機の負荷側脚部において腐食が発生していた。

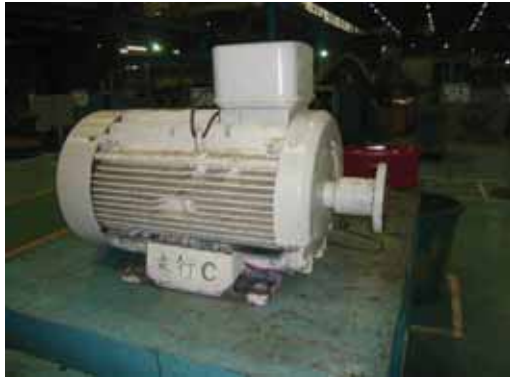
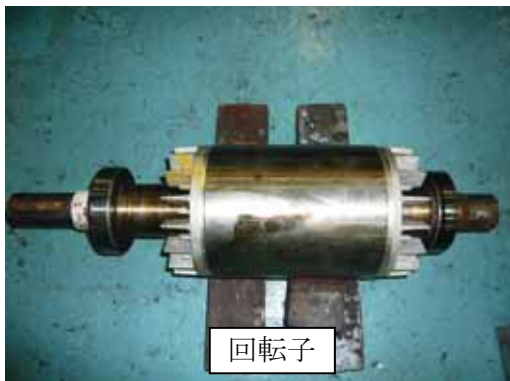
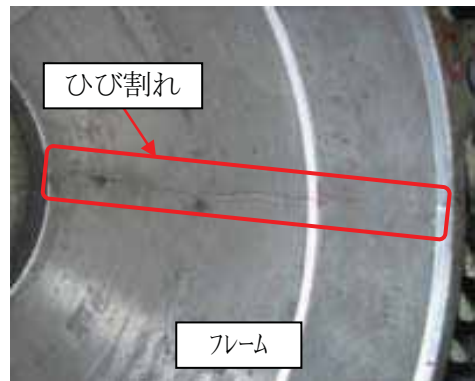
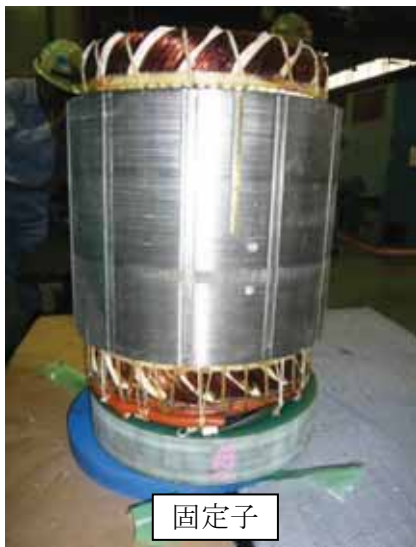
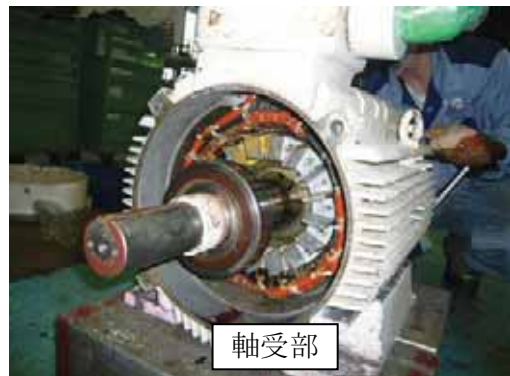
取水口クレーン走行用電動機点検状況(修理工場)

電動機の精密点検の結果、ひび割れ箇所以外では特に異常な部位はなかった。

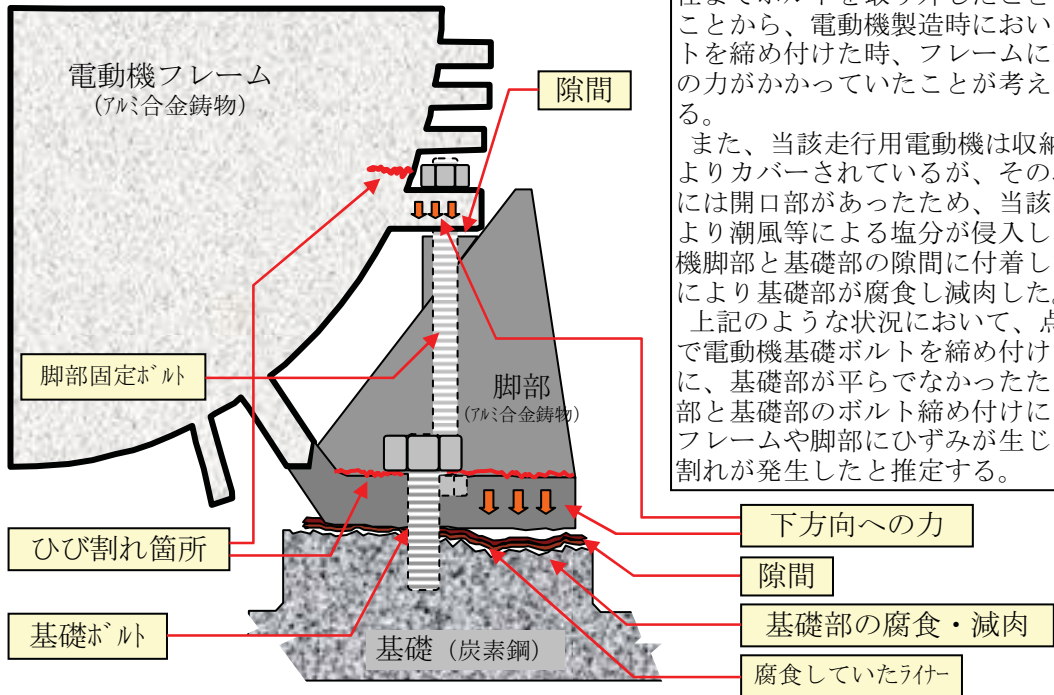
ひび割れの推定メカニズムと処置

電動機フレームと脚部のボルト接続部に隙間があり、平成8年の取替後から、平成18年の分解点検も含めて現在までボルトを取り外したことがないことから、電動機製造時においてボルトを締め付けた時、フレームに下方向の力がかかっていたことが考えられる。

また、当該走行用電動機は収納箱によりカバーされているが、その収納箱には開口部があったため、当該開口部より潮風等による塩分が侵入し、電動機脚部と基礎部の隙間に付着したことにより基礎部が腐食し減肉した。

上記のような状況において、点検等で電動機基礎ボルトを締め付けた際に、基礎部が平らでなかったため、脚部と基礎部のボルト締め付けにより、フレームや脚部にひずみが生じ、ひび割れが発生したと推定する。
