伊方発電所第1、2号機
タービン建家常用排水ポンプの排水配管
からの水漏れについて

平成23年10月

四国電力株式会社

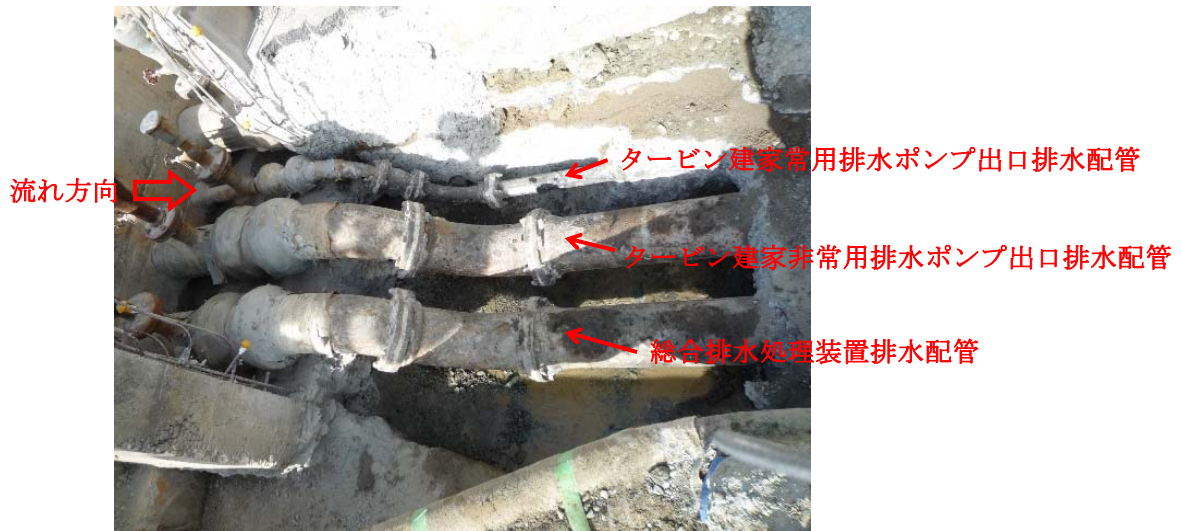
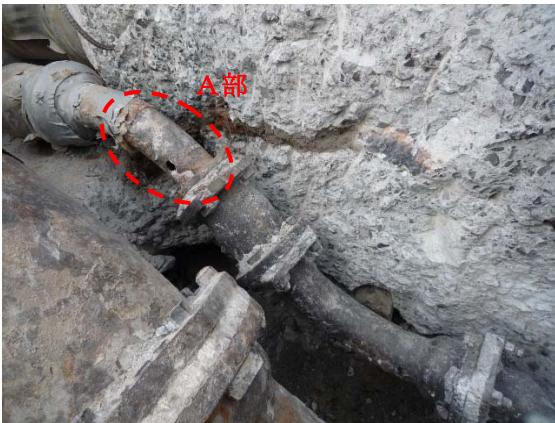
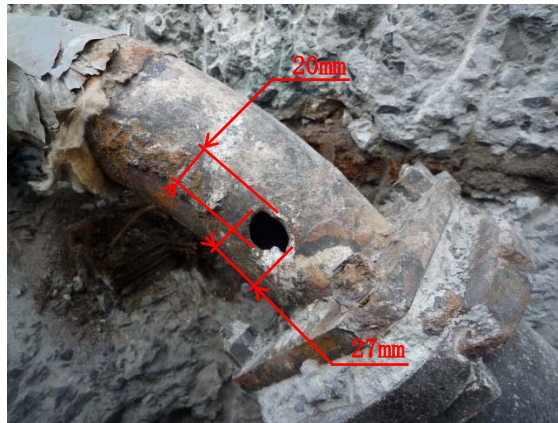
A部 (損傷箇所)

7月9日に発生した、タービン建家非常用排水ポンプの排水配管からの水漏れ事象に伴い、漏えい箇所特定のために埋設配管部の掘削作業を実施していたところ、7月11日13時25分頃近接するタービン建家常用排水ポンプ出口排水配管（以下「常用排水配管」という。）が損傷（貫通穴約27mm×20mm）し、水漏れが発生した。このため常用排水配管につながる全てのポンプを隔離し、漏えいは停止した。

配管外面には、上流側曲げ管部約90度位置（流れ方向から見て右側）に27mm×20mmの貫通穴が1箇所認められた。

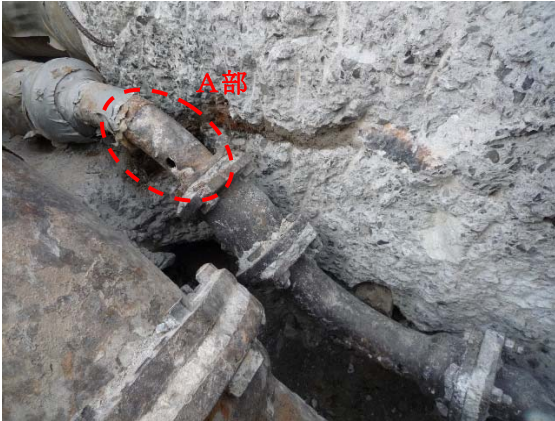
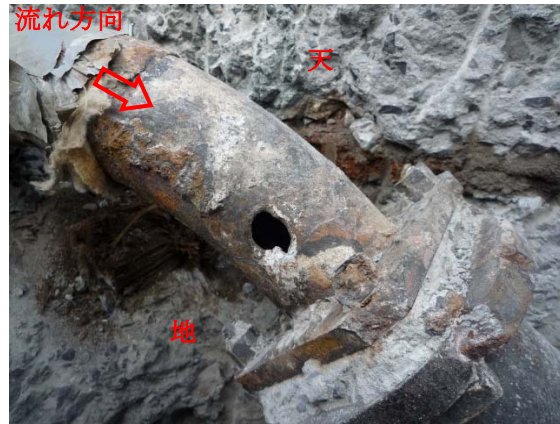
A部（損傷箇所）

当該配管の貫通穴以外の外面を観察した結果、貫通穴と同じ高さにおいて、配管円周上のほぼ全周で、幅約20mmの帯状に腐食、減肉している部分が認められた。その他の外面は錆の発生があるものの、減肉等の異常は認められなかった。

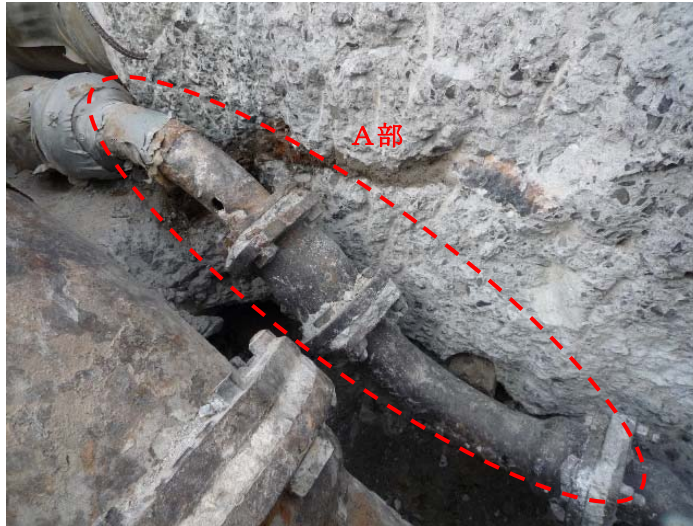
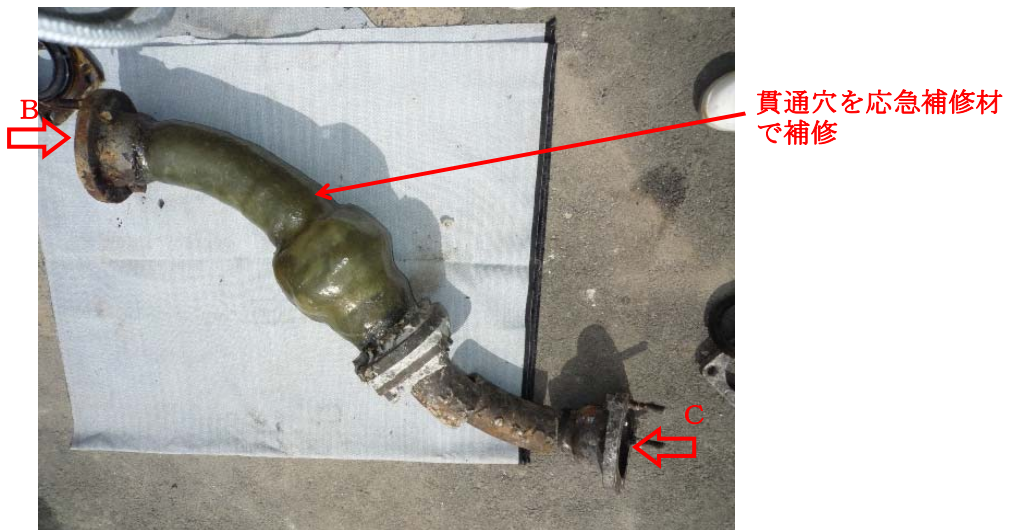
A部 (上下流曲げ管取り出し後)

配管内面は、茶褐色の錆の発生および黒色のヘドロの堆積が認められた。内面の錆およびヘドロを除去したところ、配管外面で腐食、減肉が認められた部分と同一箇所の一部に腐食、減肉が認められた。その他の配管内面は錆の発生があるものの、減肉等の異常は認められなかった。

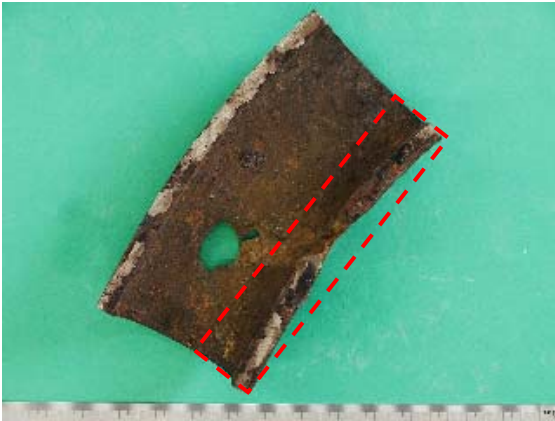
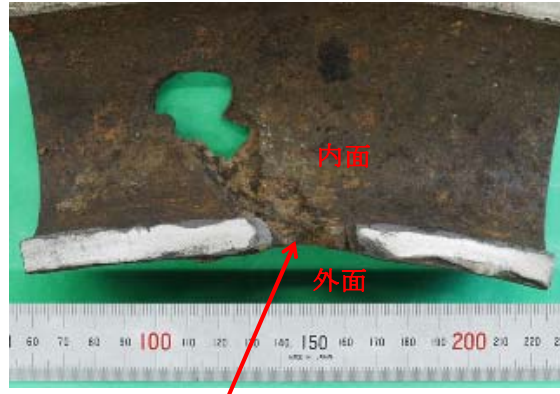
損傷配管流れ方向右側部内面

配管断面の観察を行ったところ、配管内面、外面ともに減肉が見られた箇所については、腐食は外面側が広く、内面側に向かって狭くなる、すり鉢状であることが認められた。

断面手入れ時に腐食部分が一部欠損

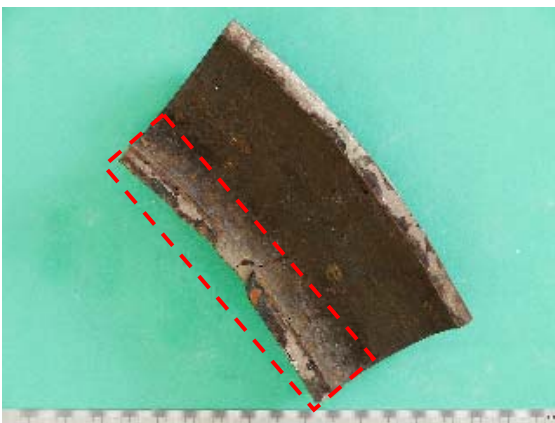
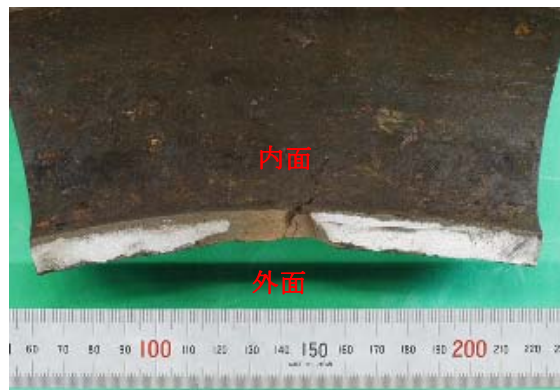
損傷配管流れ方向左側部内面

また、配管外面のみに減肉が見られた箇所については、配管内面側に健全部が一部残っていた。

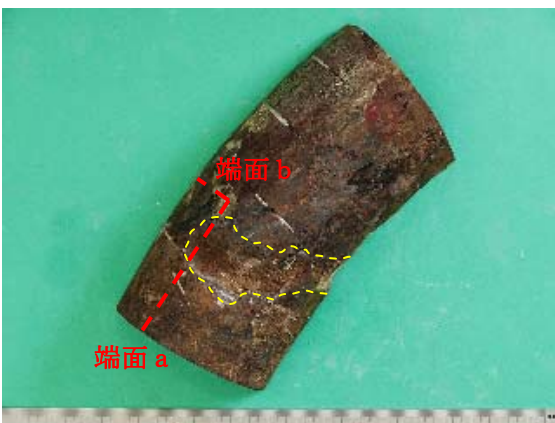
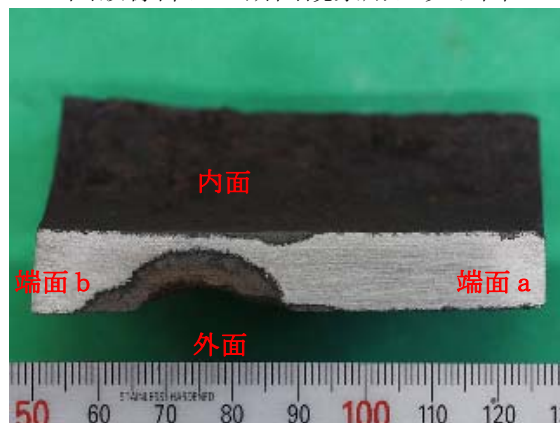
損傷配管流れ方向左側部外面

左図破線部にて断面観察用に切り出し

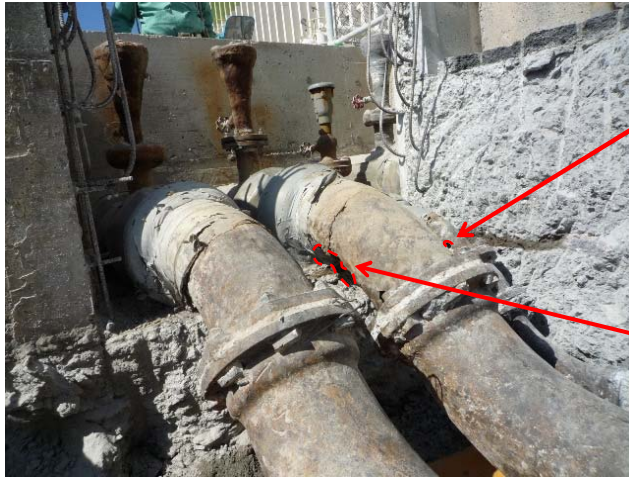
配管外面の貫通穴および帯状の腐食、減肉箇所と同じ高さにおいて、アンカーコンクリートに茶褐色の錆が付着した層が認められた。この層はタービン建家非常用排水ポンプ出口排水配管の最上流位置の貫通穴箇所と同じ高さであった。また、その高さにはアンカーコンクリートの打継面が確認された。

タービン建家非常用排水ポンプ出口排水配管に漏えいが発生し、アンカーコンクリートの打継面に漏えい水（海水）が滞留したため、同じアンカーコンクリート内に埋設されている常用排水配管は外面から腐食が発生、進展していたものと推定される。また、タービン建家非常用排水ポンプ出口排水配管の漏えい箇所特定のためコンクリートを掘削した際に工具の振動等により腐食箇所が損傷し漏えいに至ったものと推定される。

タービン建家常用排水ポンプ
出口排水配管損傷箇所

タービン建家非常用排水ポンプ
出口排水配管損傷箇所

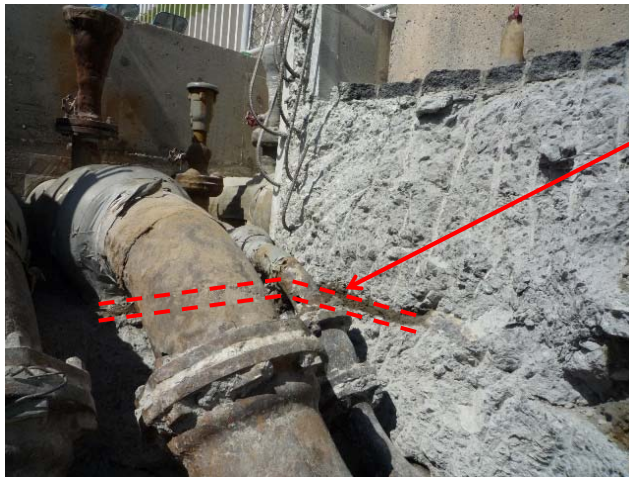
タービン建家常用排水ポンプ出口排水配管部

アンカーコンクリート内の
錆付着層

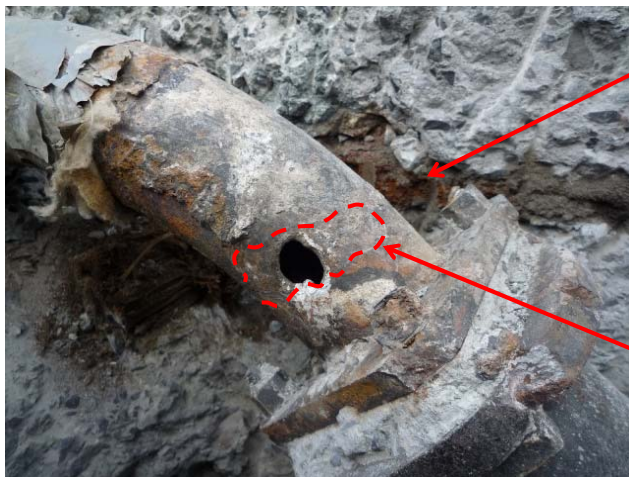
タービン建家常用排水ポンプ出口排水配管損傷部

アンカーコンクリート内の
錆付着層

配管の内外面に腐食、減肉が
認められる箇所
