伊方発電所第3号機

中央制御室の放射線量測定モニタの指示の上昇について

平成23年12月
四国電力株式会社

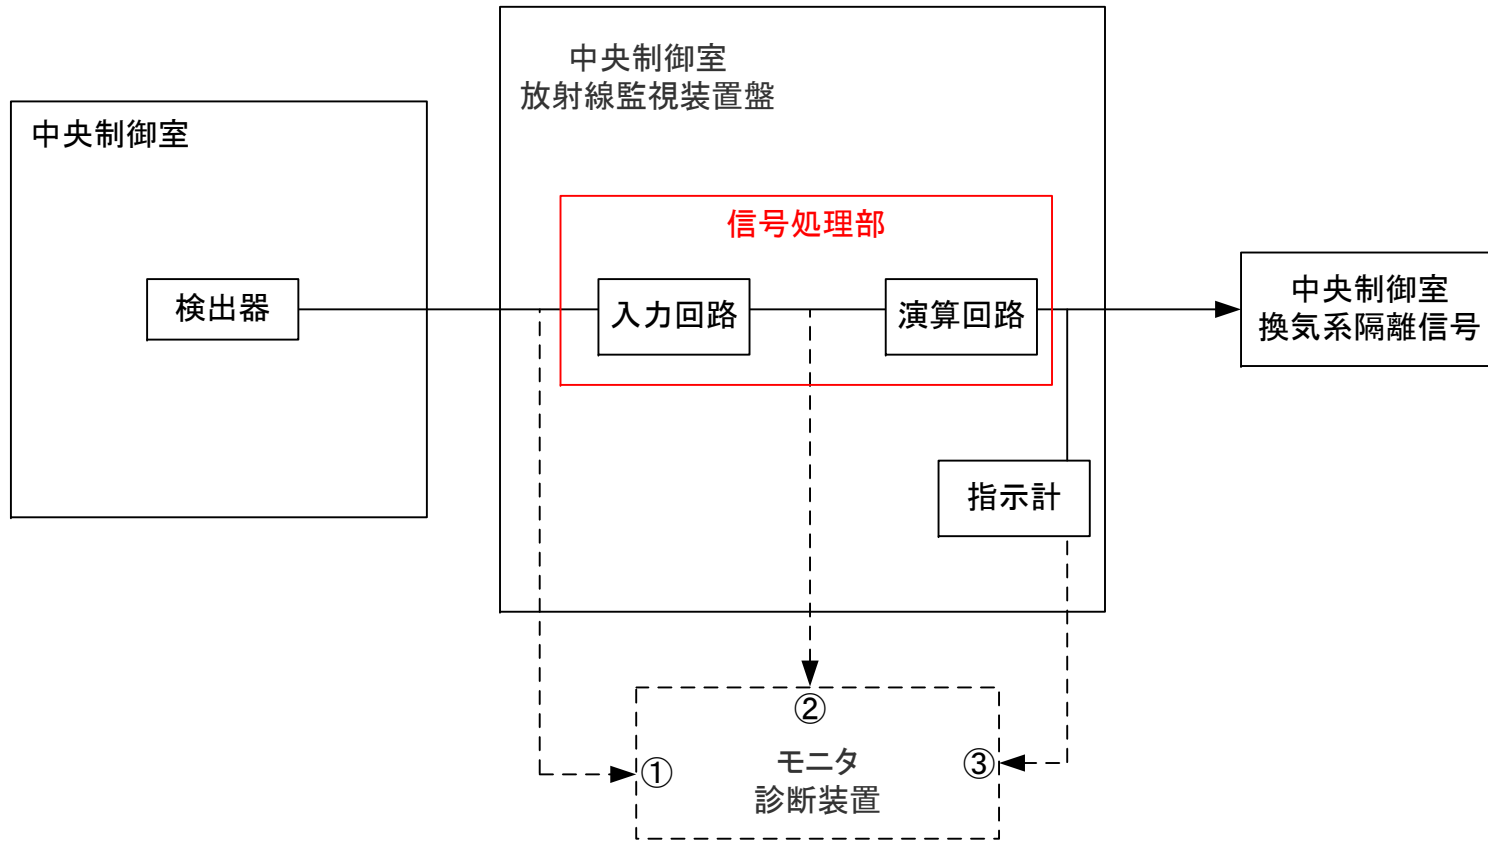
中央制御室エリアモニタ概要図

伊方発電所第3号機は、通常運転中のところ、3月7日16時22分、中央制御室室内の放射線量を測定する放射線監視装置(以下「モニタ」という)の指示が一時的に約 $60 \mu\text{Sv/h}$ (警報設定値 $2.6 \mu\text{Sv/h}$) 上昇し、中央制御室の換気系隔離^{*1}が動作した。

常時監視において診断される項目

- ① 検出器レベルの変動確認
- ② 入力回路の異常診断
- ③ 演算回路の異常診断

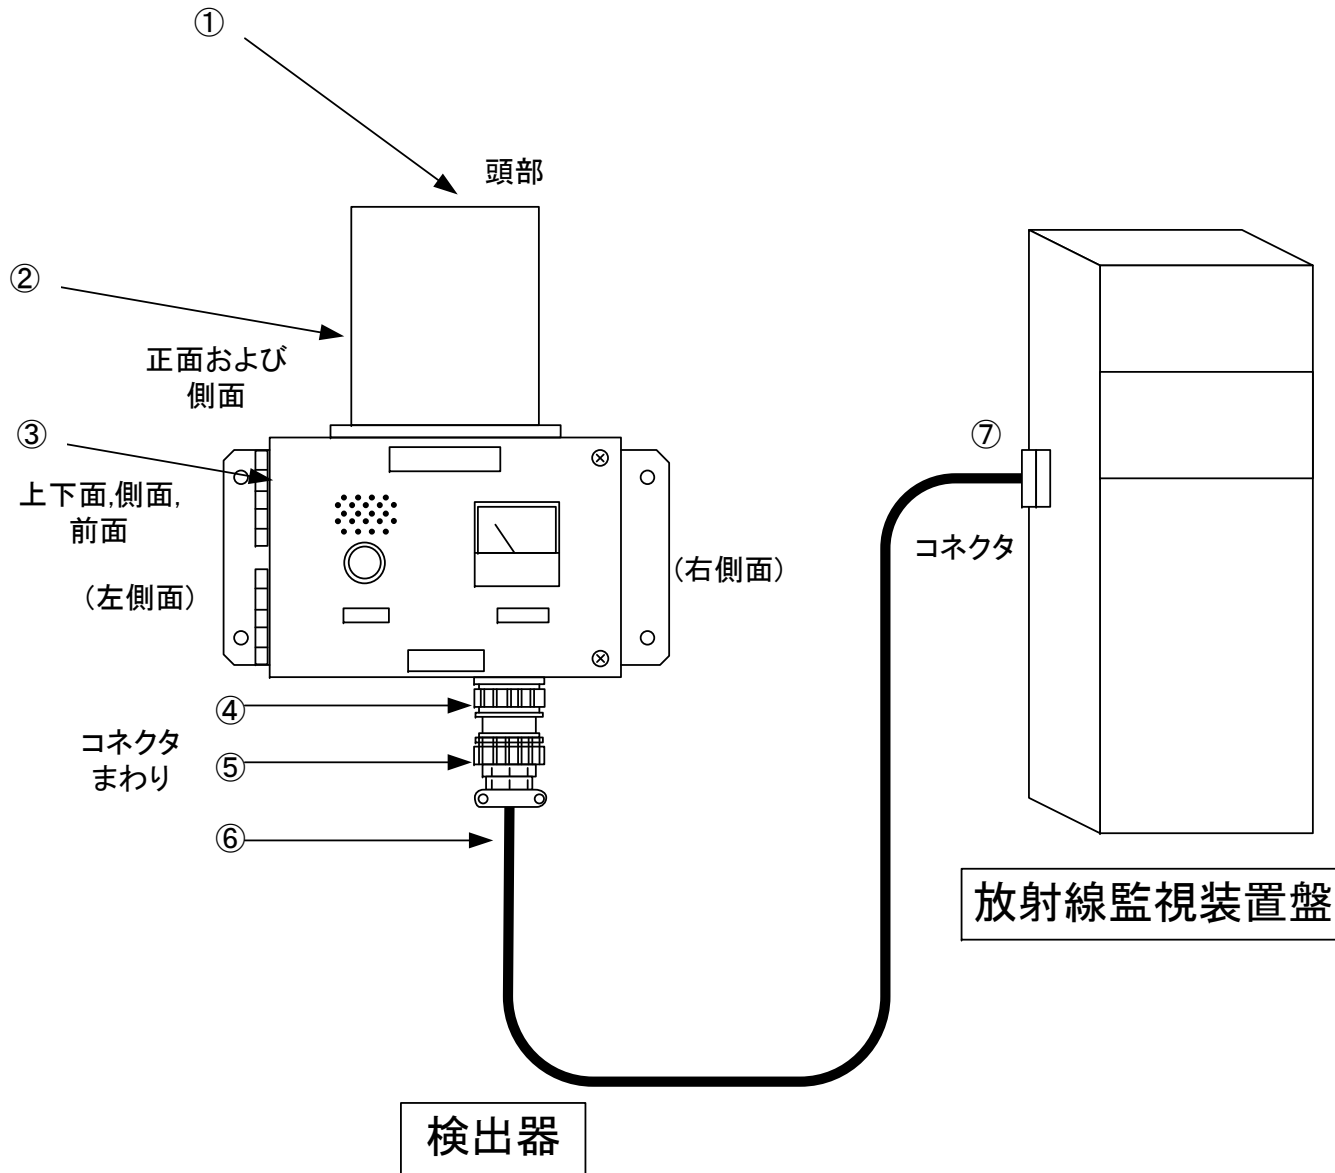
中央制御室エリアモニタ タッピング試験結果

当該モニタ検出器の各部にタッピングによる衝撃を与え、指示値の変動を
確認した結果、 $3.35 \mu\text{Sv/h}$ まで上昇したが、事象発生時のような
 $60 \mu\text{Sv/h}$ までの上昇は認められなかった。

場所	タッピング結果
①	指示上昇 0.20 →0.32
②正面	指示上昇 0.22 →3.35
②側面	指示上昇 0.22 →0.36
③上面	指示変化なし
③右側面	指示変化なし
③左側面	指示変化なし
③下面	指示変化なし
③前面	指示変化なし
④	指示変化なし
⑤	指示変化なし
⑥	指示変化なし
⑦	指示変化なし

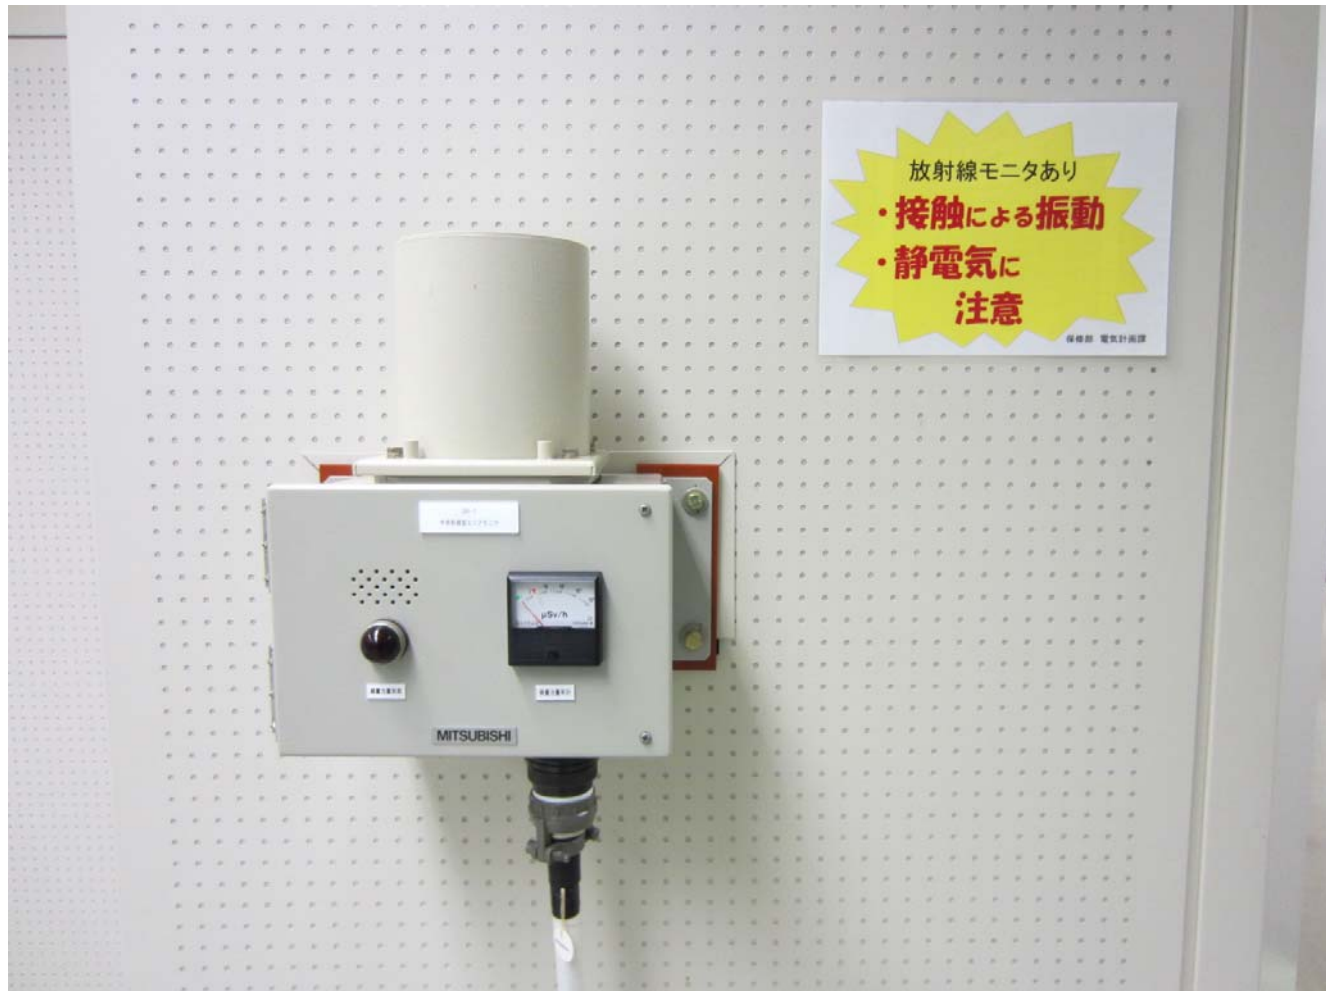
中央制御室エリアモニタ写真

中央制御室エリアモニタ検出部（注意表示）

- (1) 当該モニタの検出器、信号処理部品（レートメータカード、検出器 I / O カード）を予備品に取り替え、健全性を確認のうえ復旧した。
- (2) これまでと同様に、日常保修点検（1 ヶ月点検、6 ヶ月点検）および定期点検を実施し、健全性を確認するとともに、運転中のモニタ故障に対応するため、信号処理部および検出器の予備品を常備しておく。
- (3) 念のため当該モニタの検出器への接触による振動および静電気によるノイズを防止するため、注意表示を当該モニタの近傍に掲示した。
