伊方発電所第1号機  
非常用ディーゼル発電機の燃料油貯油槽油面計の  
不具合について

平成23年12月  
四国電力株式会社

伊方発電所第1号機 非常用ディーゼル発電機燃料油貯油槽油面計の不具合について

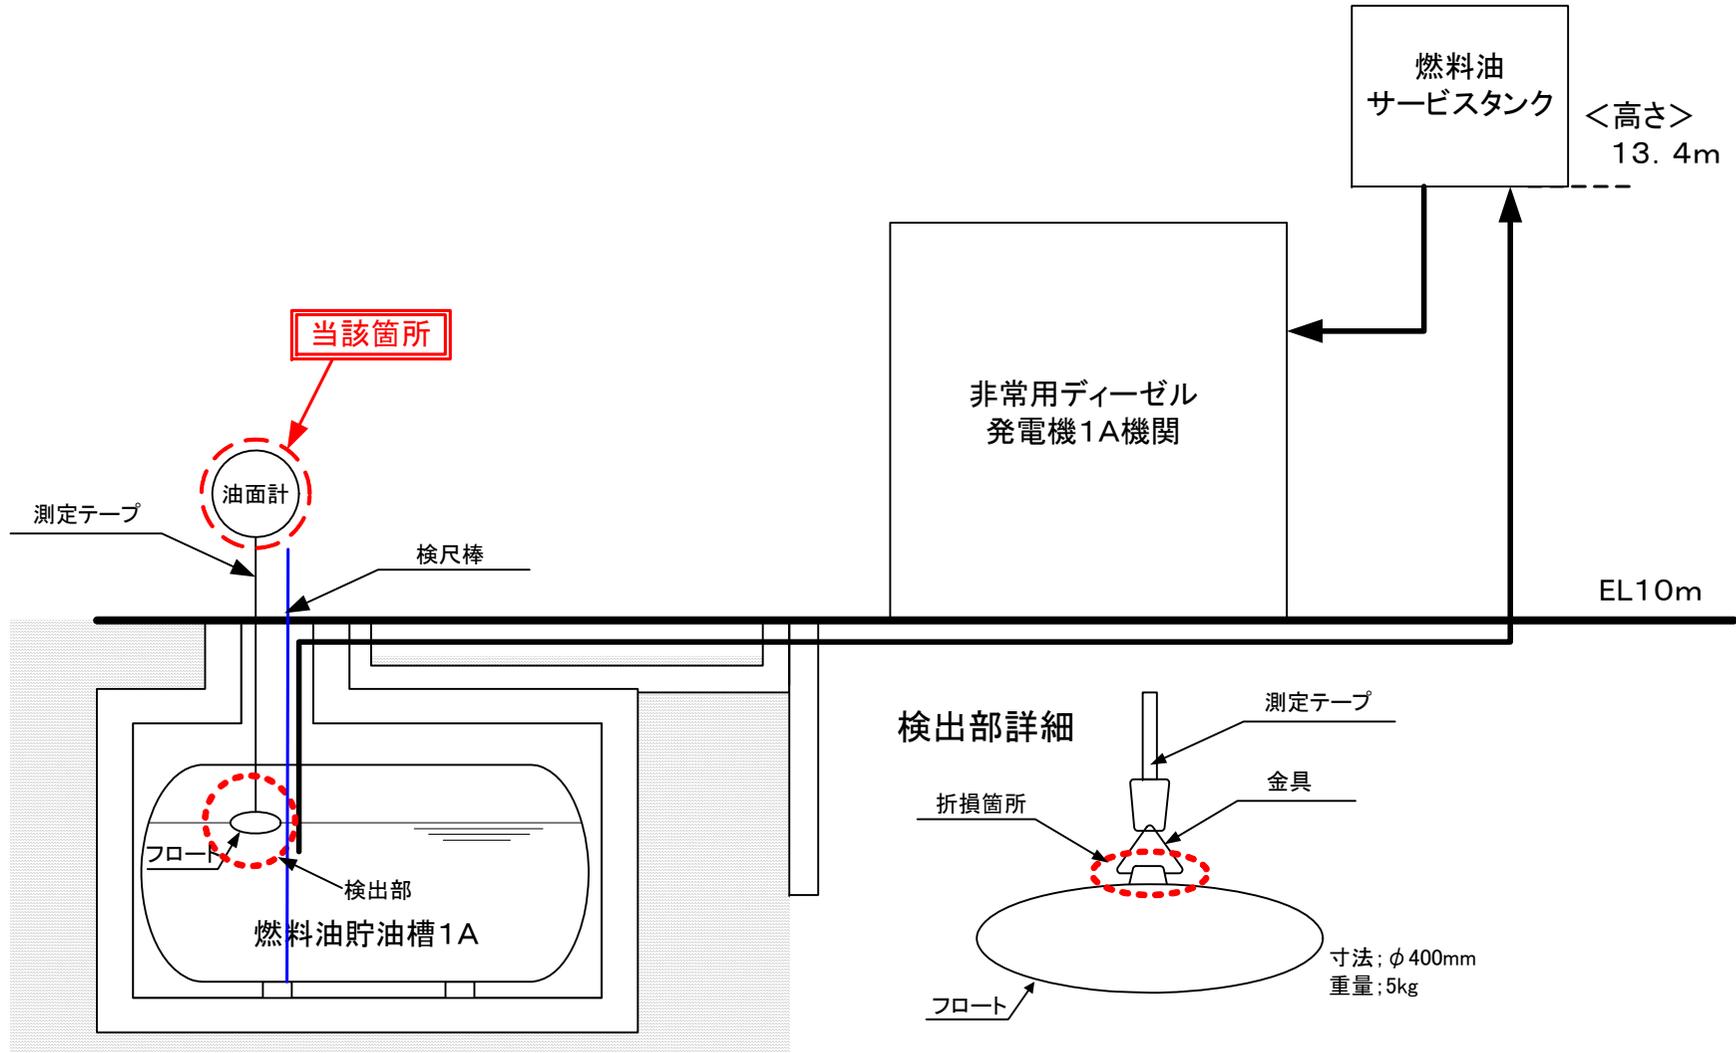
# ディーゼル発電機燃料系統概略図

伊方発電所1号機は通常運転中のところ、3月26日11時00分、非常用ディーゼル発電機1Aの燃料油貯油槽の油面計が正常な値を指示していないことを確認した。

このため、現場を調査したところ、貯油槽内部に設置された油面計検出部の不具合であることを確認した。

フロートと測定テープを接続している金具の溶接部が折損し、測定テープがフロートから離れ、正常に油面を測定できていないことを確認した。

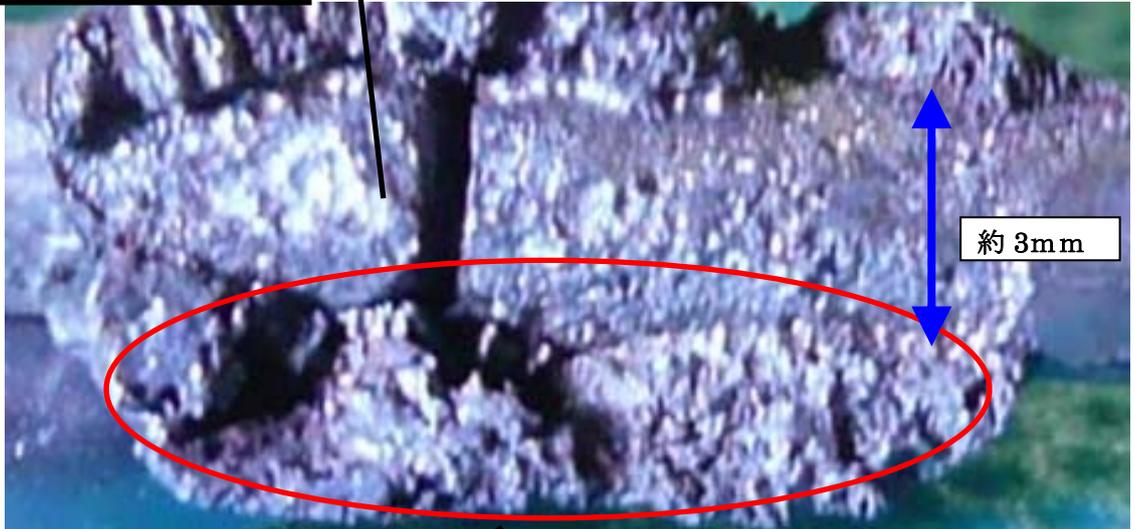
金具折損面の拡大写真

折損した部位（SUS製）を拡大観察した結果、溶接に一部不良箇所が見られた。溶接部・金具に腐食等は見られなかった。

金具自体に腐食痕は見られない

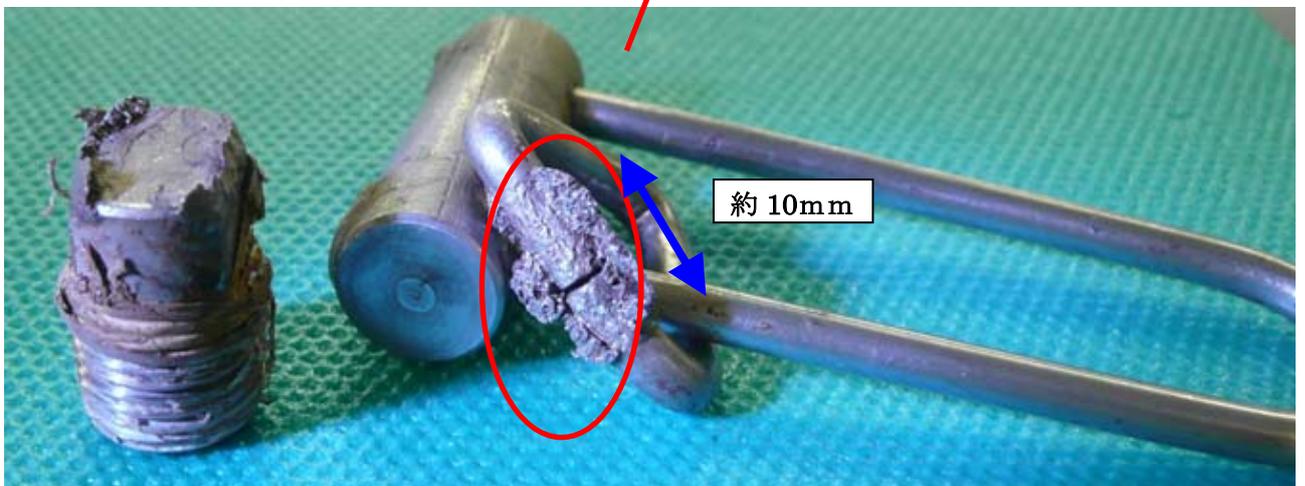
拡大写真

溶接部；厚みが不均一であり、一部溶接不良

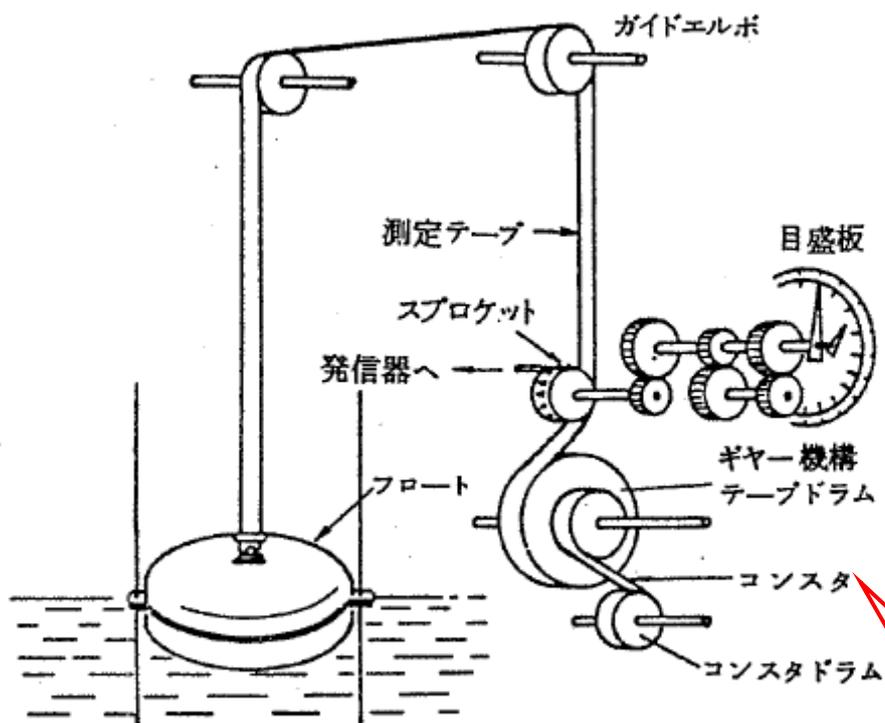
油面計測定原理概略図

部品の調査結果、運転操作状況や保守状況から、製作時の溶接が十分でなかったことに加えて、測定テープたるみ防止用板バネ（コンスタ）による張力やパトロール時における固着確認操作により、溶接部に長年に渡り繰り返しの応力が加わったことが原因で、折損したものと推定される。

測定テープたるみ防止用板バネ

パトロール時、測定テープを若干巻き上げ、固着確認を実施。
