伊方発電所第1号機
主蒸気湿分測定用弁の水漏れについて

平成24年2月

四国電力株式会社

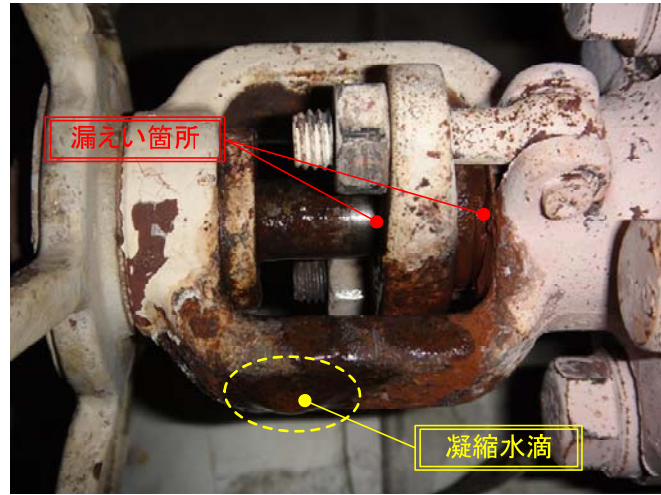
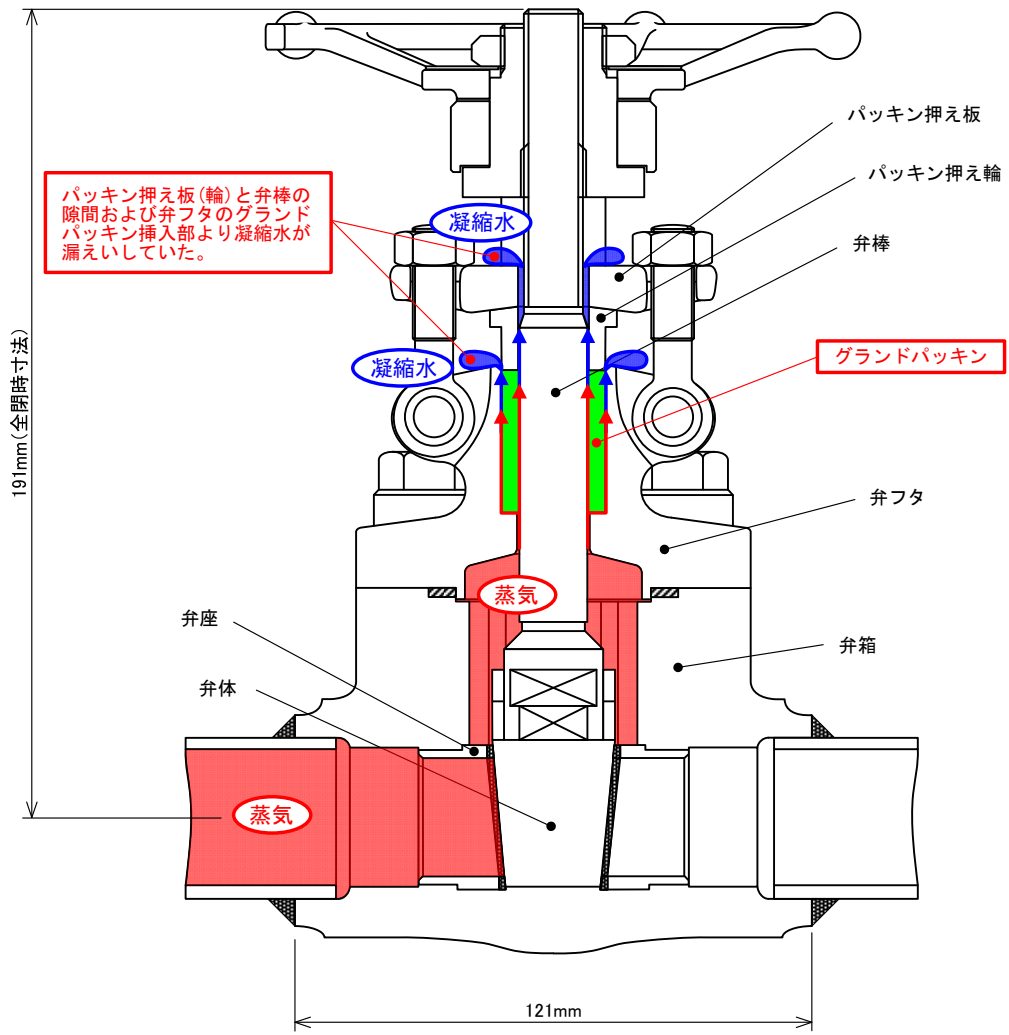
漏えい箇所詳細図

伊方発電所1号機は通常運転中のところ、タービンを運転する主蒸気中の湿分を測定する系統*1の弁のグランド部*2から水滴がわずかに滴下している状況が確認されており、今後、滴下量が増加する可能性があることから、5月20日10時06分、予防保全の観点から充てん材*3を用いて当該弁からの漏えいを止める措置を実施することとした。

弁内部の流体が、弁フタの弁棒貫通部から外部へ漏えいしないようシールする部位。

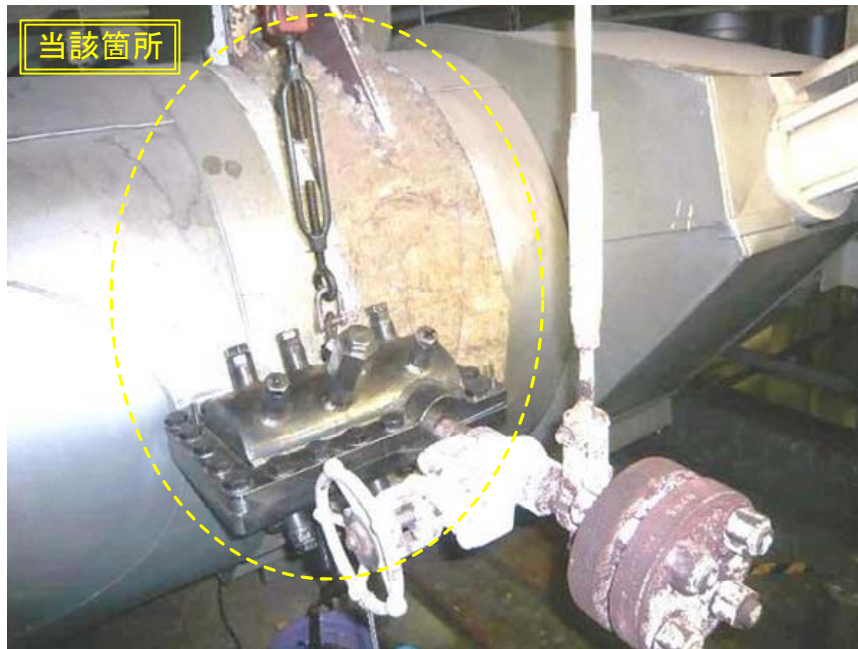
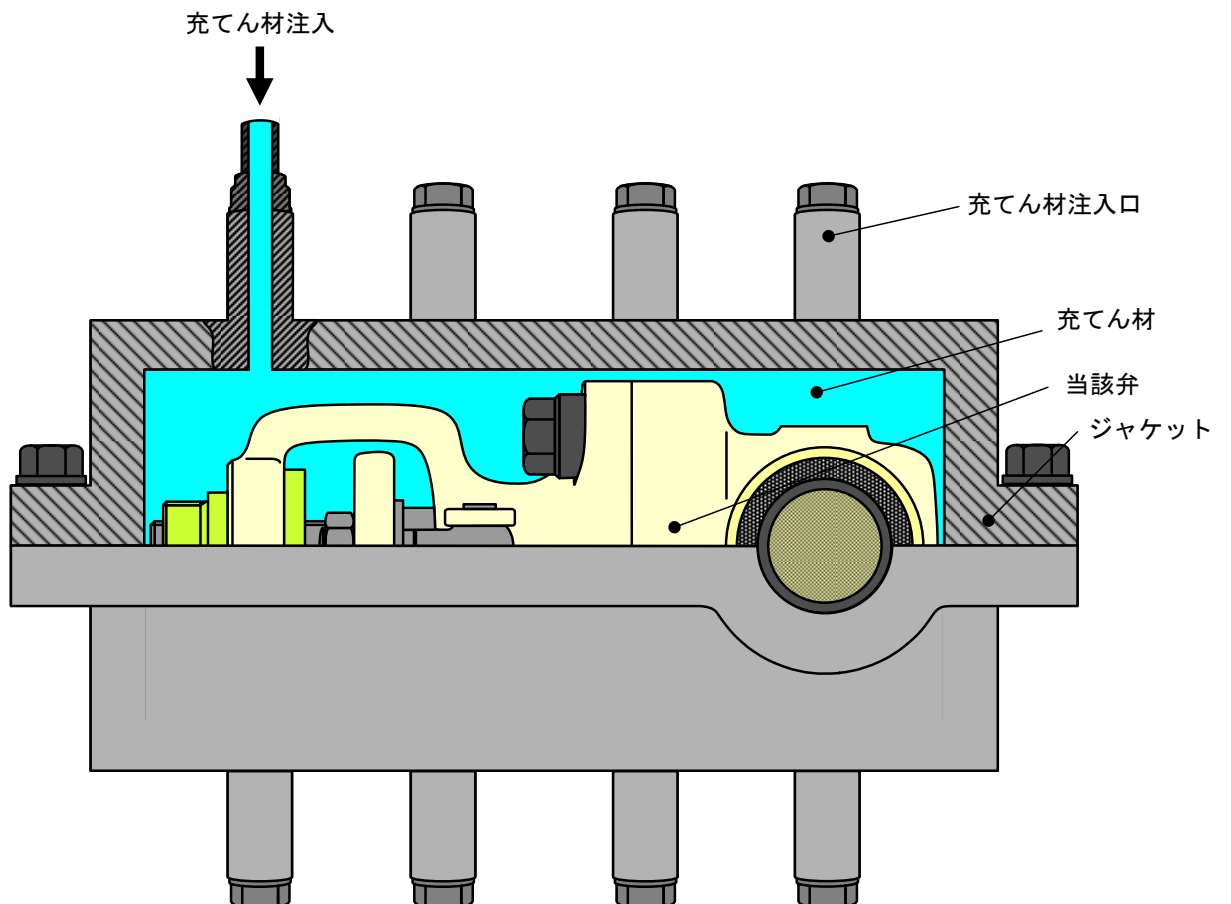
漏えい停止措置実施状況

その後、充てん材を用いた漏えいを止める措置を行い、5月30日15時30分、当該弁からの漏えいが停止したことを確認した。

充てん材による漏えい停止措置完了。

当該弁からの漏えいが停止したことを確認した。

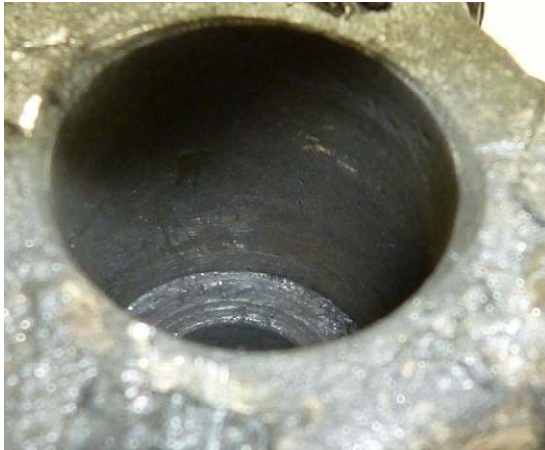
弁フタ (グランドパッキン挿入部)

グランドパッキン挿入部に異物および傷、腐食、変形、磨耗等の異常は認められなかった。

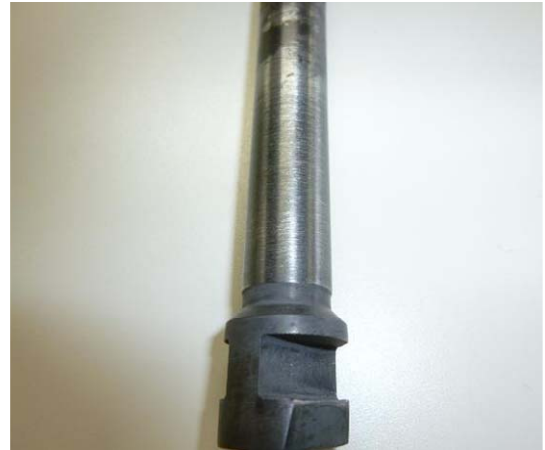
弁棒表面

弁棒表面に異物および傷、腐食、変形、磨耗等の異常は認められなかった。
(添付資料－４)

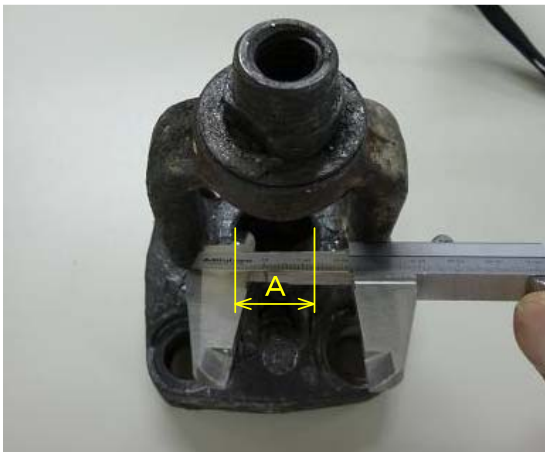
弁フタ (グランドパッキン挿入部)

弁棒および弁フタ（グランドパッキン挿入部）の寸法を調査した結果、設計許容値内であり問題ないことを確認した。

測定箇所		測定値 ※1	判定 ※2
A	グランドパッキン挿入部内径	24.7	良
B	弁棒外径	14.5	良

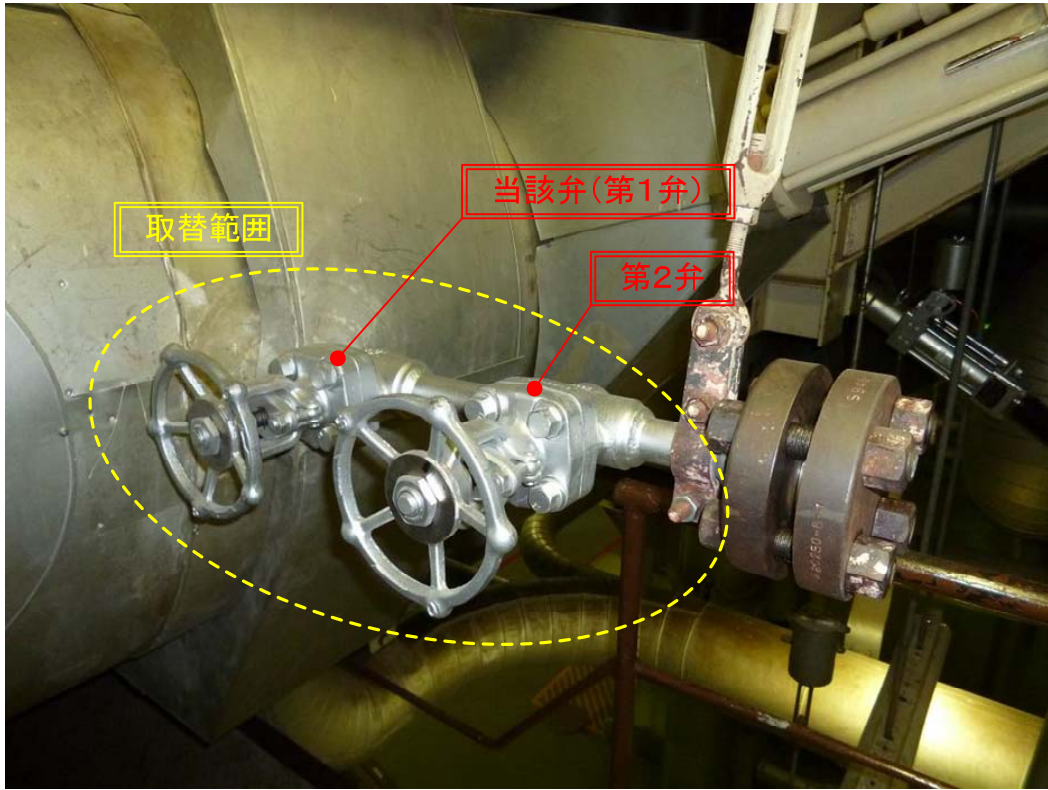
当該弁取替状況

今回実施した調査の結果からは特に異常は見当たらず、グランド部漏えいの原因を特定できなかったが、一般的にグランドパッキンは使用期間に応じて熱影響等により硬化が進みシール性能が劣化する傾向があり、当該弁のグランドパッキンについては、ほぼ点検周期満了まで使用されていることから、グランドパッキンの経年劣化がグランド部からの漏えいの主たる原因と推定される。

- (1) 第28回定期検査中（平成23年9月～）に当該弁を新品に取り替えた。
(添付資料-5)
- (2) 伊方1号機の主蒸気湿分測定系統弁のうち、第1弁については、念のため点検計画を前倒して第28回定期検査中（平成23年9月～）に分解点検を行い、内弁部品の点検およびグランドパッキンの交換を実施した。
また、伊方2、3号機の主蒸気湿分測定系統弁のうち、第1弁については、念のため点検計画を前倒し、今回の定期検査時に分解点検を実施する。
- (3) 今回の事象がほぼ従来の点検周期満了の時点で発生したことから、今後同様な事象の再発を防止する為に、第1弁の分解点検周期を10定検毎から8定検毎に変更する。
