伊方発電所第3号機  
火災感知器の不具合について

平成24年2月

四国電力株式会社

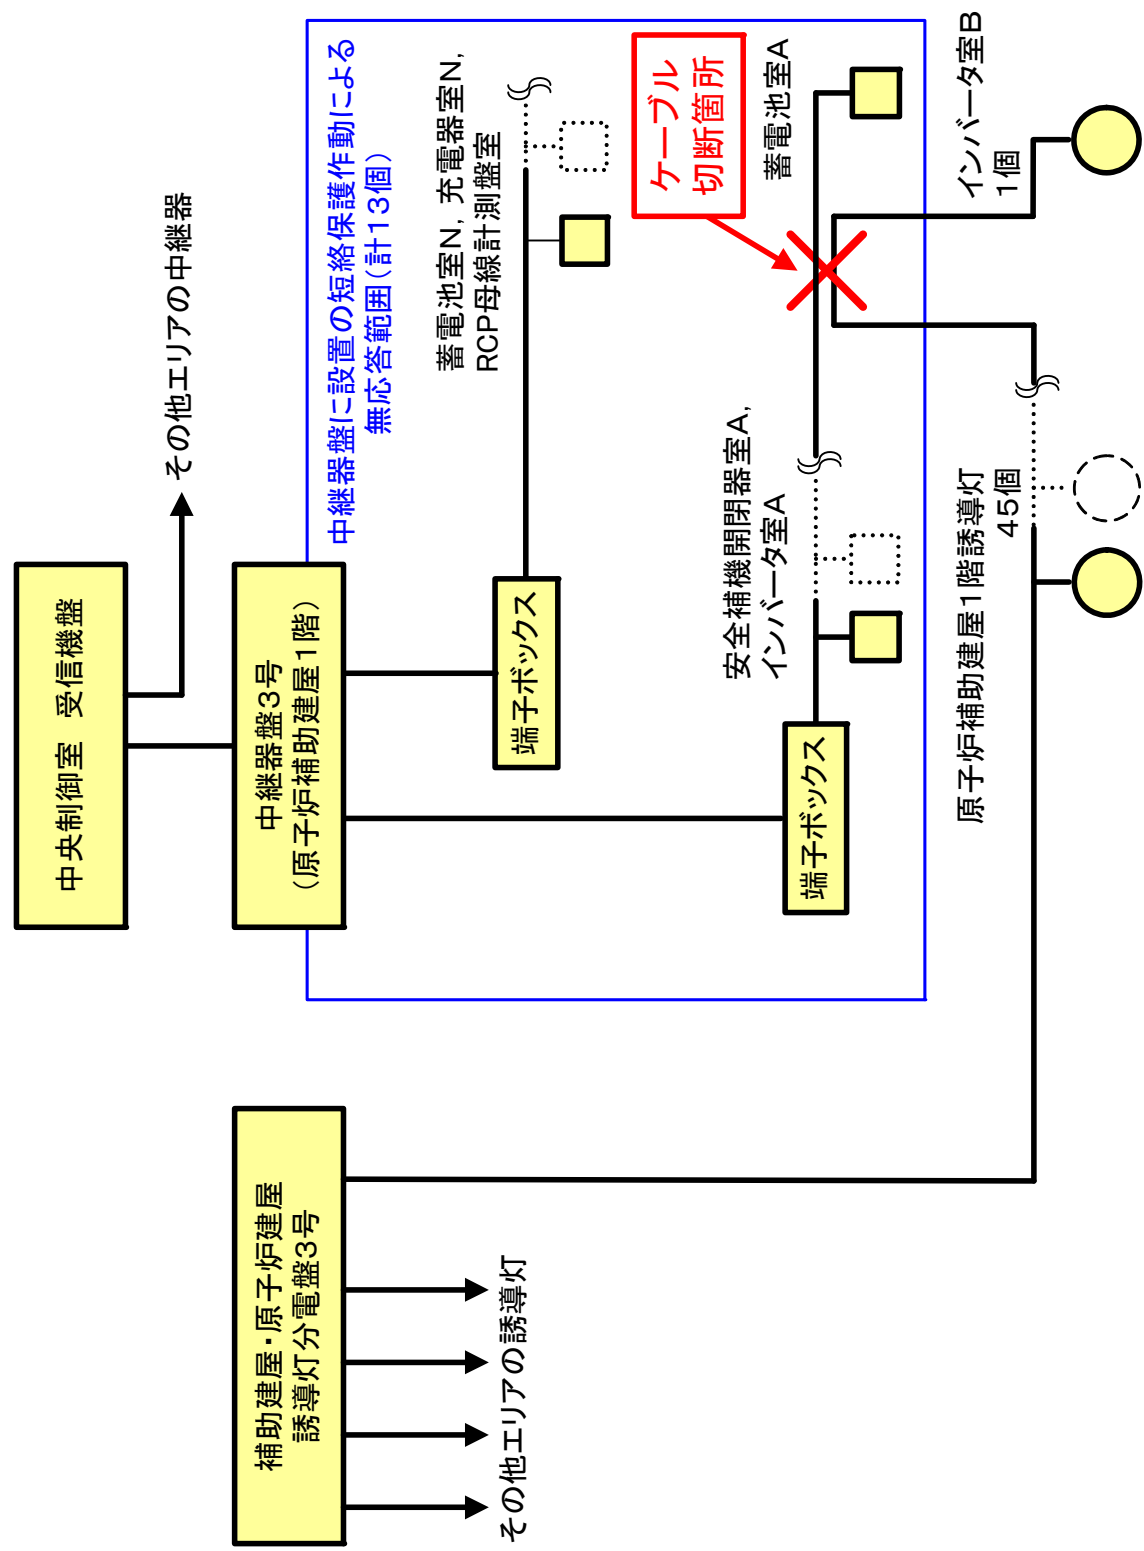
### 3号機 火災感知器・誘導灯ケーブル切断位置図

調査の結果、作業員が定期検査中に使用する仮設電源用の作業用ケーブルを通すための壁貫通口設置工事中に、火災感知器および誘導灯のケーブルを切断したことにより、原子炉補助建屋に設置している火災感知器13台の信号が中央制御室に発信しない状態となったこと、および誘導灯46個が消灯したことを確認した。（添付資料-1）

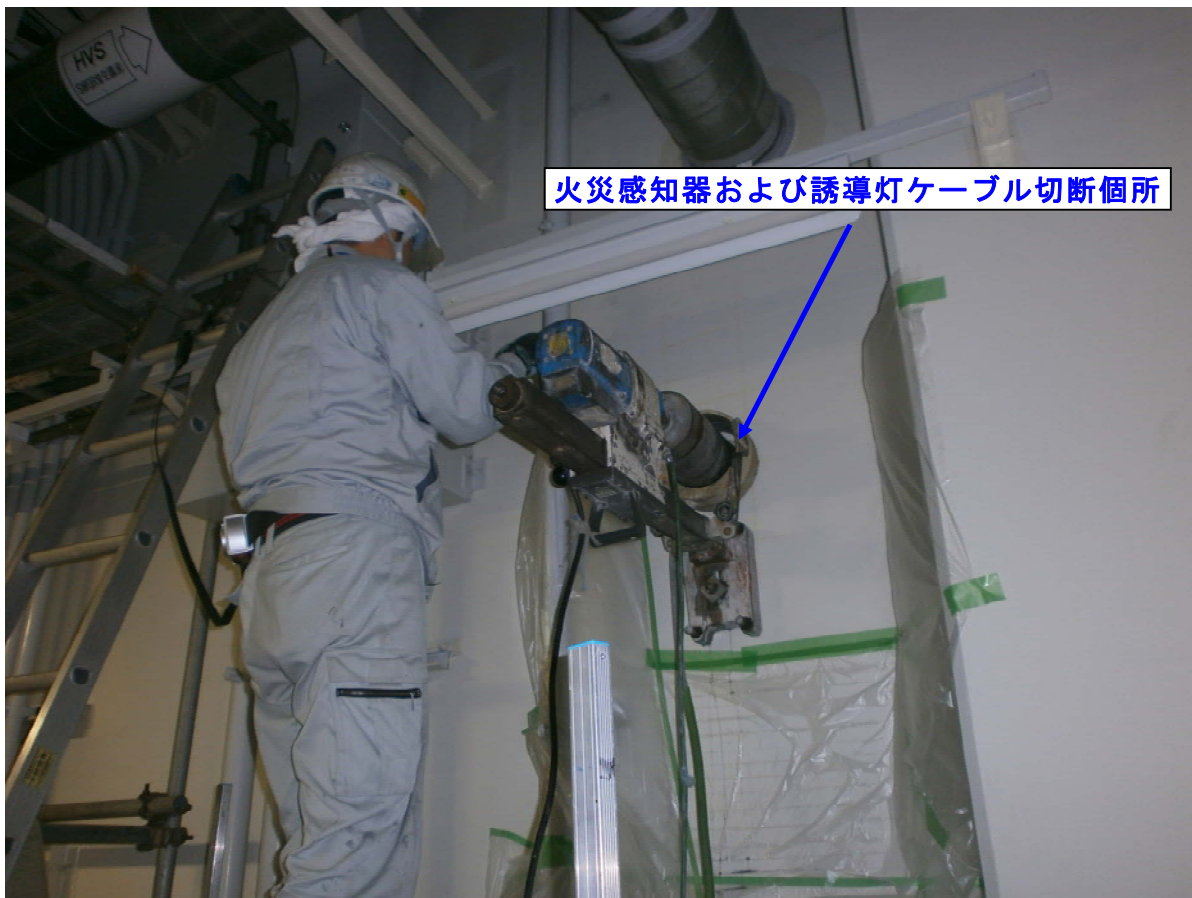
【コア抜き施工状況】火災感知器および誘導灯ケーブル切断箇所

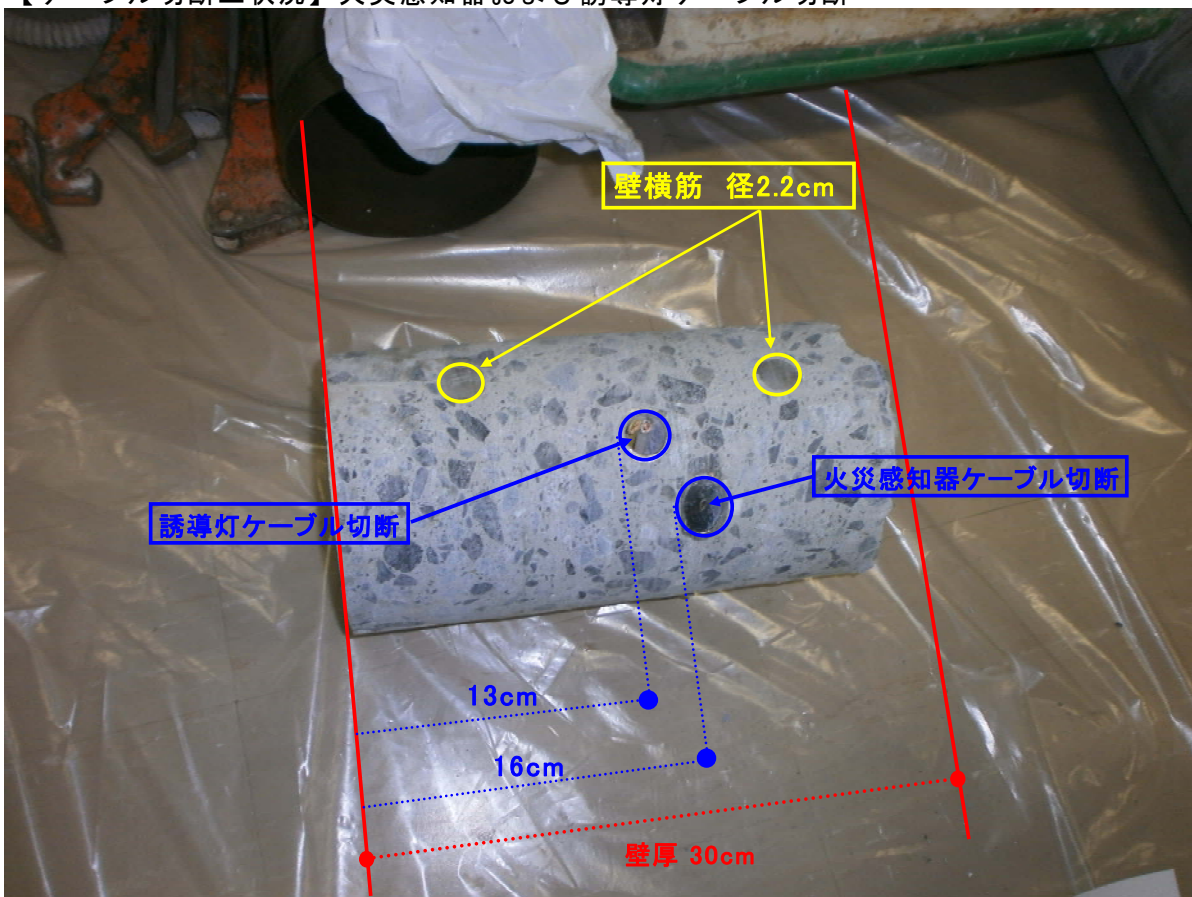
【ケーブル切断工状況】火災感知器および誘導灯ケーブル切断

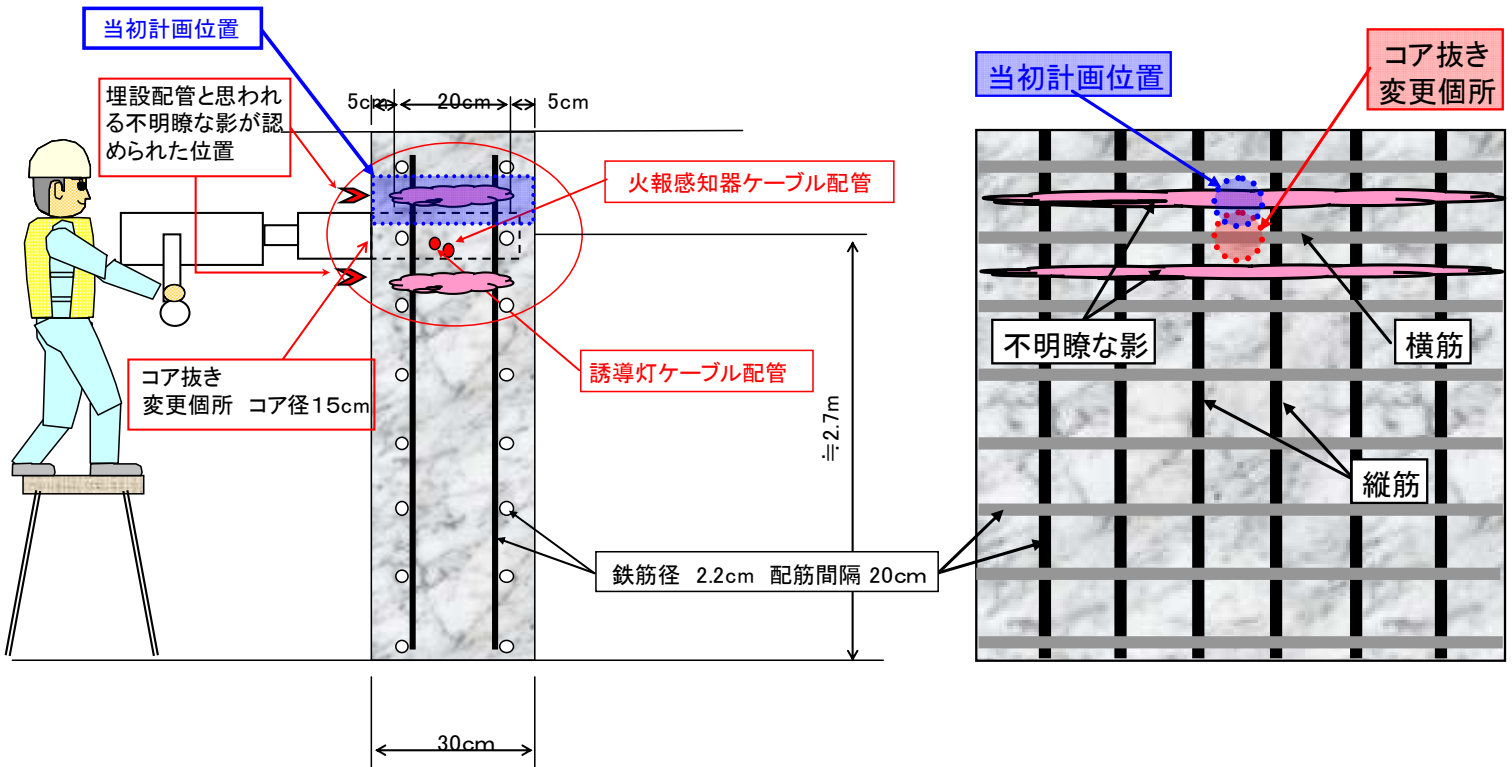
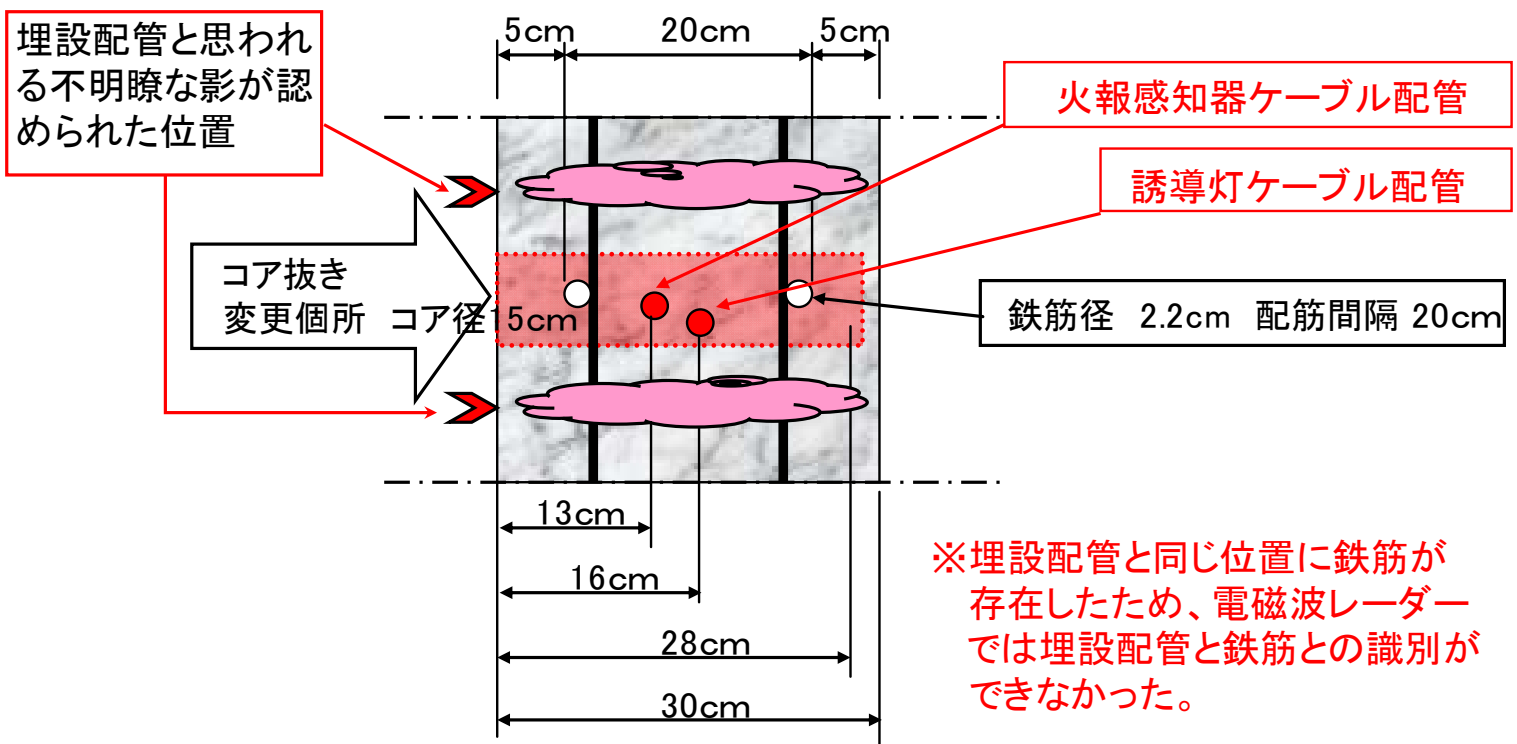
### 3号機 火報感知器・誘導灯ケーブル切断状況

変更位置にあたり、上部ならびに水平方向に作業干渉物があり、また、下部方向は、仮設ケーブル敷設時に歩行時の干渉やケーブル損傷の可能性があることから、大幅なコア抜き位置の変更が出来なかった。このため、コア抜き径が配筋間隔未満の小口径であることから埋設配管と思われる不明瞭な影を避けた当初計画位置直下の構造上重要な縦筋ではない横筋上に位置を変更し、コア抜きを行ったところ、鉄筋背面の深さ約13cmの地点で誘導灯ケーブル、約16cmの地点で火災感知器ケーブルを切断した。

電磁波レーダーでは、鉄筋背面に埋設配管等が存在しても鉄筋との識別ができないが、作業要領書では鉄筋の切断について明確に取り扱いを定めていなかった。そのため、当初計画位置に確認された不明瞭な影を避け、コア抜き位置を鉄筋上に変更して、鉄筋背面に存在した埋設配管を誤って切断したものと推定される。なお、不明瞭な影については、鉄筋の組立て時に使用する段取り鉄筋<sup>\*1</sup>と推定される。

- (1) 切断した火災感知器および誘導灯ケーブルについては、取替えを行い本復旧した。
- (2) 鉄筋背面に埋設された配管等は、電磁波レーダー等での識別が難しいことから鉄筋を切断するコア抜きを行わない。また、計画範囲に確実にコア抜きができる場所がない場合は、さらに広範囲で電磁波レーダー等による埋設物調査を行い、埋設配管等が存在しない個所をコア抜き個所として選定することとする。
- (3) 上記対策を「伊方発電所作業要領書作成手引き<sup>※2</sup>」ならびに作業要領書に反映し、改正内容を作業関係者全員に周知する。
