伊方発電所第3号機
海水ポンプDの潤滑水流量の指示低下について

平成24年3月
四国電力株式会社

屋外海水ピット

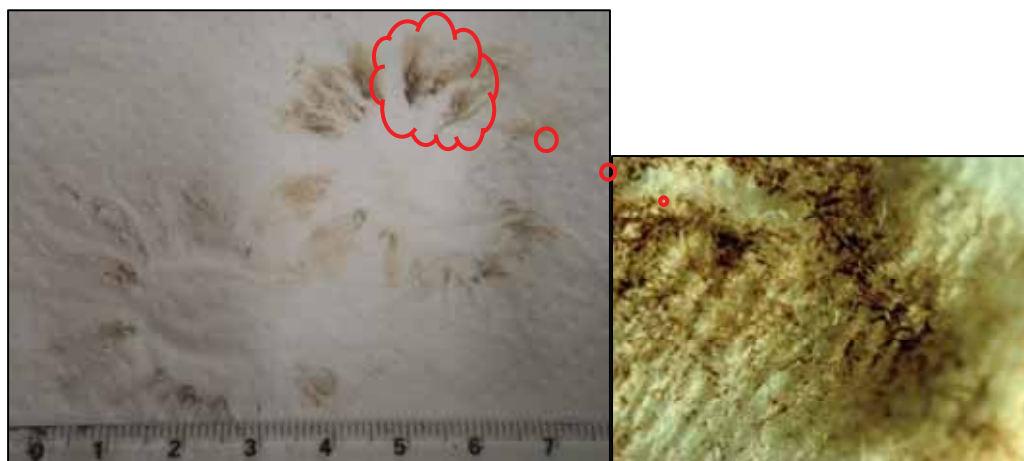
流量計付着物 (H23. 9. 30 採取)

検出器内面および電極部に汚れが付着していることを確認した。

流量計をふき取ったウエス付着物の成分分析を行った結果、炭素、酸素、鉄およびシリカが主成分であり、海水中の汚れであると考えられ、特異性はなかったが、事象発生の数日前に発電所付近に台風が接近しており、漂流物が滞留し海水が濁っていたことから、台風により通常とは異なる海水中の汚れが付着した可能性がある。

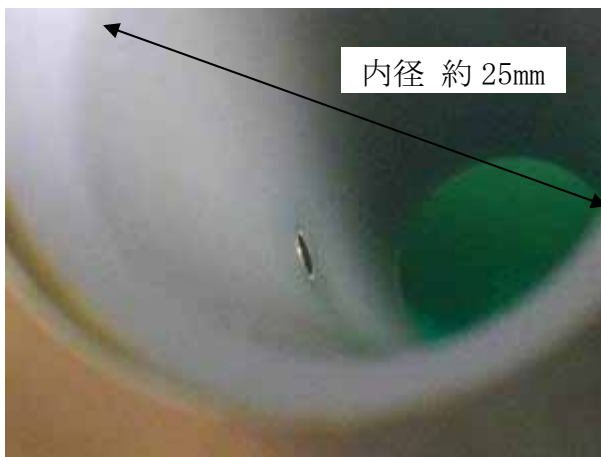
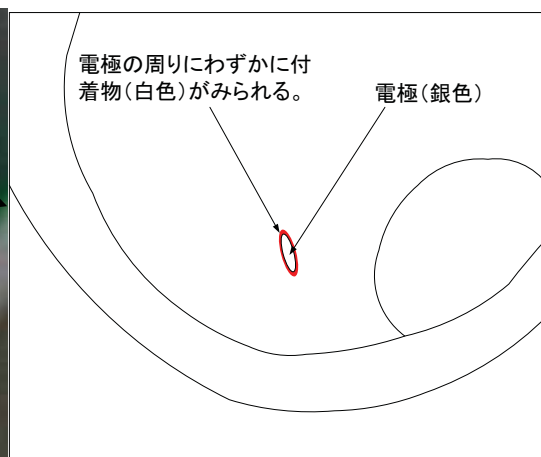
検出器 (電極部)

電極およびライニングにわずかではあるが付着物が認められた。

電極電位の測定を行った結果、A 電極電位: -690mV B 電極電位: -530mV
電位差: 160mV (判定基準: $-2300\text{mV} < A < 4500\text{mV}$, $-3500\text{mV} < B < 4500\text{mV}$, $|A-B| < 700\text{mV}$) であり異常はなかった。なお、正常品(新品)(電極電位: $-300\text{mV}\sim -500\text{mV}$)に比べるとやや高いが、電極付近の付着物の影響と思われる。

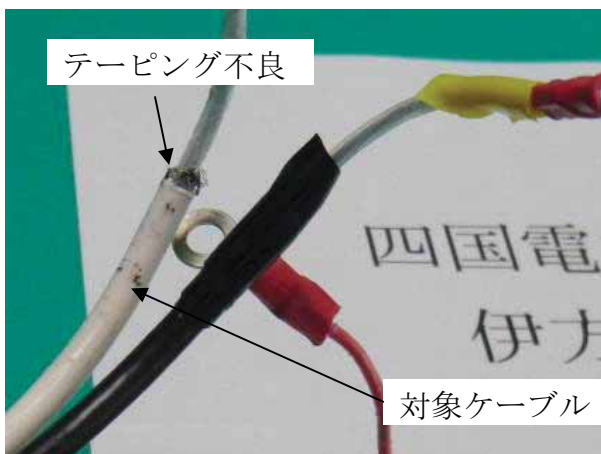
検出器側 SA シールド線

検出器側 SA シールド線にテーピング処理不良が確認された。

信号ケーブルの導通確認および絶縁抵抗調査を行ったが、異常は見られなかった。また、外観調査にてテーピング処理不良が確認された検出器側 SA シールド線は断線しておらず、絶縁抵抗も $1000\text{M}\Omega$ 以上であり異常は見られなかった。

今回の事象は、検出器の電極とライニングの隙間や電極表面に海水中の汚れが付着し電極間の電位差が大きくなった状態で、さらにテーピングされていなかったシールド線が検出器の筐体と接触することにより、接触した側の電極電位が変化し、電極間電位差が大きくなったため入力信号異常が発信したものと推測される。シールド線のテーピング不良は、定検時にテーピングが外れた状態であることに気付かないまま検出器を取り付けたためと推測される。

(2) 発電所で使用されている、同型の電磁流量計の信号ケーブルについて点検を行い、シールド線の健全性を確認した。また、定検における点検の手順書に、ケーブルのシールド線の状況確認を追加し、計器の取外・取付等の作業を行った際には、復旧状態をチェックシートにて確認することとする。

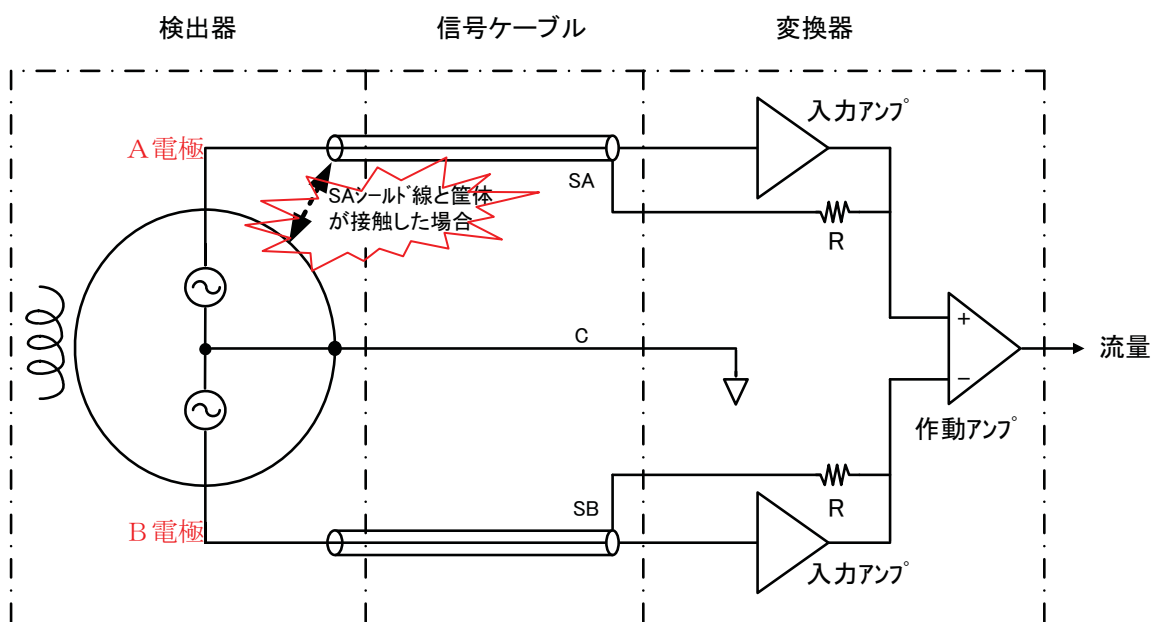
電極電位差が大きい状態でシールド線が地絡した時の動作について

通常の状態測定で、処理不良の確認されたシールド線を、検出器の筐体に接触させたところ、接触させた側の電極電位が大きく変化し、電極間電位差が約 400mV 程度拡大した。(添付資料-4)

- ・ $|SA - SB| > 700\text{mV}$ となったら、流量計の自己診断機能が働き故障検知に至る。
 - ・ SAシールド線と筐体が接触した場合、A側の入力アンプの出力が大きく変動することで $|SA - SB| > 700\text{mV}$ となり、流量計の自己診断機能が働き故障検知に至る可能性がある。
- 例) SB側電位が -800mV で、SA側電位が -200mV であった時に、SAシールド線が検出器筐体と接触することにより、SA側電位が -100mV 以上となるため、 $|SA - SB| > 700\text{mV}$ となり故障検知に至る。
