伊方発電所第3号機  
セメント固化装置の不具合について

平成24年6月  
四国電力株式会社

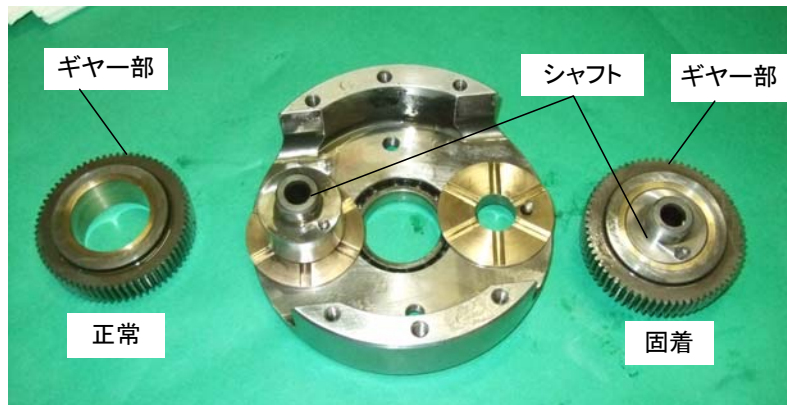
脱水機の分解点検で脱水機本体から減速機を取り外した際、通常であればドレンラインから約1.6リットル排油されるが、ドレンラインから20滴程度しか排油されなかった。また分解点検したところ内部表面にうっすらとしか潤滑油がなく、内部機構の一部（1stアッセンブリ内のシャフトとギヤー内面のメタル）が固着していた。固着箇所を取り外したところ、ギヤー内面のメタルがシャフト外面に固着していた。なお、それ以外の内部機構（2ndアッセンブリ、3rdアッセンブリ等）については、潤滑油が少量しかなかったものの、固着まで至っていなかった。なお、2ndアッセンブリ、3rdアッセンブリが固着しなかった理由は、アッセンブリはボウルから1st→3rdの順で駆動され回転することから、1stが最初に固着した結果、2ndアッセンブリ、3rdアッセンブリが固着に至る前に安全装置が作動して脱水機が停止したためと考えられる。

その結果、減速機内部では潤滑不良によりシャフトとギヤ一部が固着し、主軸に過大な負荷がかかり脱水機が自動停止したものと推定される。

**【固着状況】**  
正常であれば、シャフトとギヤ一部が分離するが、固着した状態となっていた。

- (1) 必ず作業要領書を確認しながら作業するよう、作業関係者に周知徹底を実施した。
- (2) 固着した減速機の部品については、取替を実施するとともに、脱水機を組立後、確認運転を行い、異常のないことを確認した。
- (3) 給油の実施を確実にする観点から、当該作業要領書を改正し、給油量を記録する様式とするとともに、重要な作業手順<sup>※2</sup>は他の作業手順と混在させないこととした。
- (4) 上記の作業要領書の改正内容を「伊方発電所作業要領書作成手引き」<sup>※3</sup>に反映し、作業関係者に周知した。なお、本手引き改正以前に作成した作業要領書については、それぞれ当該作業開始までに改正を実施する。

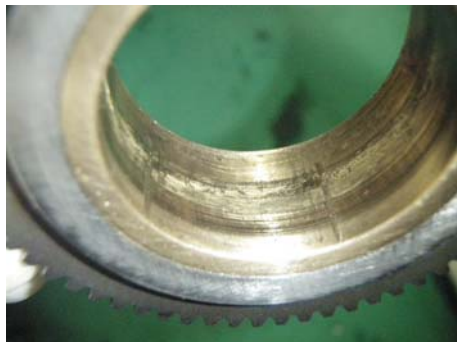
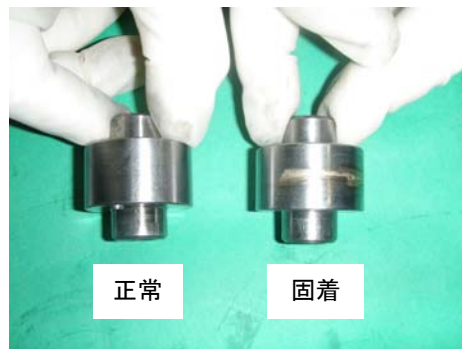
**【固着箇所拡大】**  
ギヤ一部内面のメタルが、シャフト外面に固着していた。
