伊方発電所第2号機
湧水系統配管からの漏えいについて

平成24年 7月
四国電力株式会社

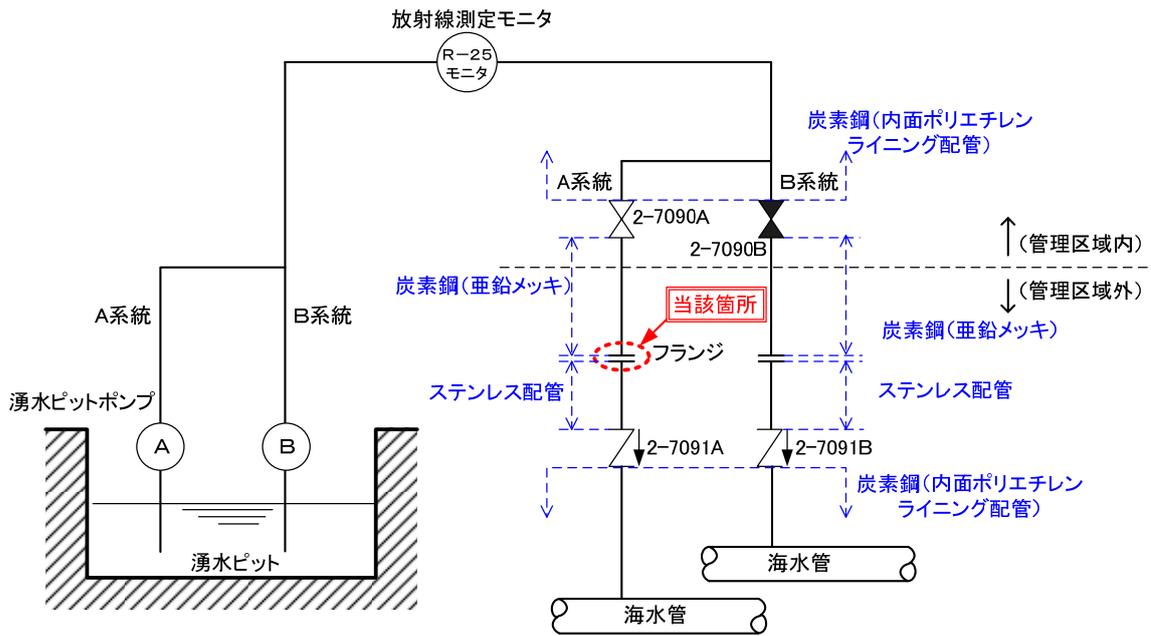
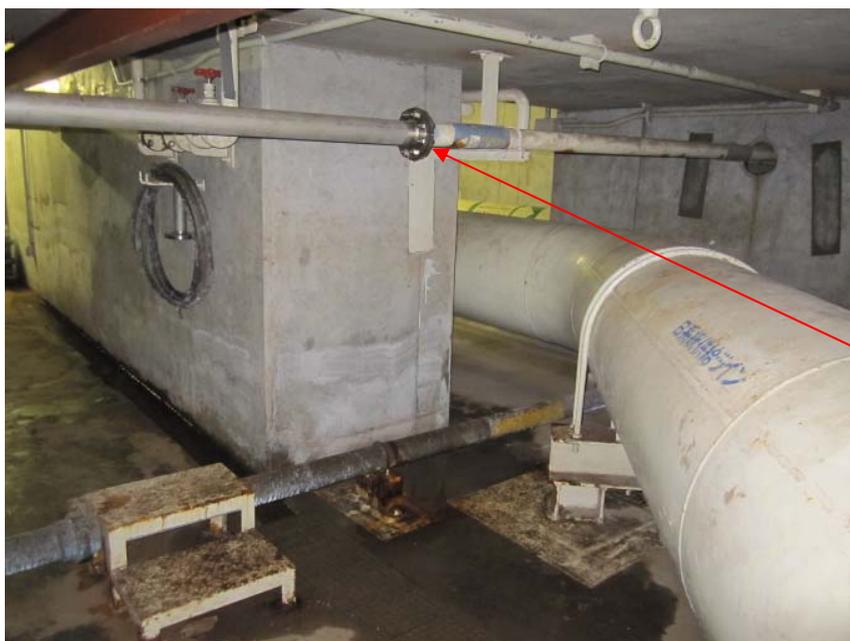
湧水ピット排水系統概略図

<当該配管仕様>
 外径:89.1mm
 厚さ:5.5mm
 材質:炭素鋼

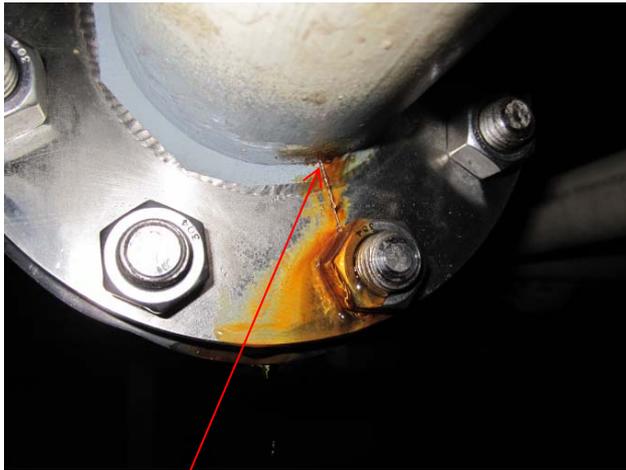
当該箇所

現場状況写真

湧水ピット排水配管外面状況

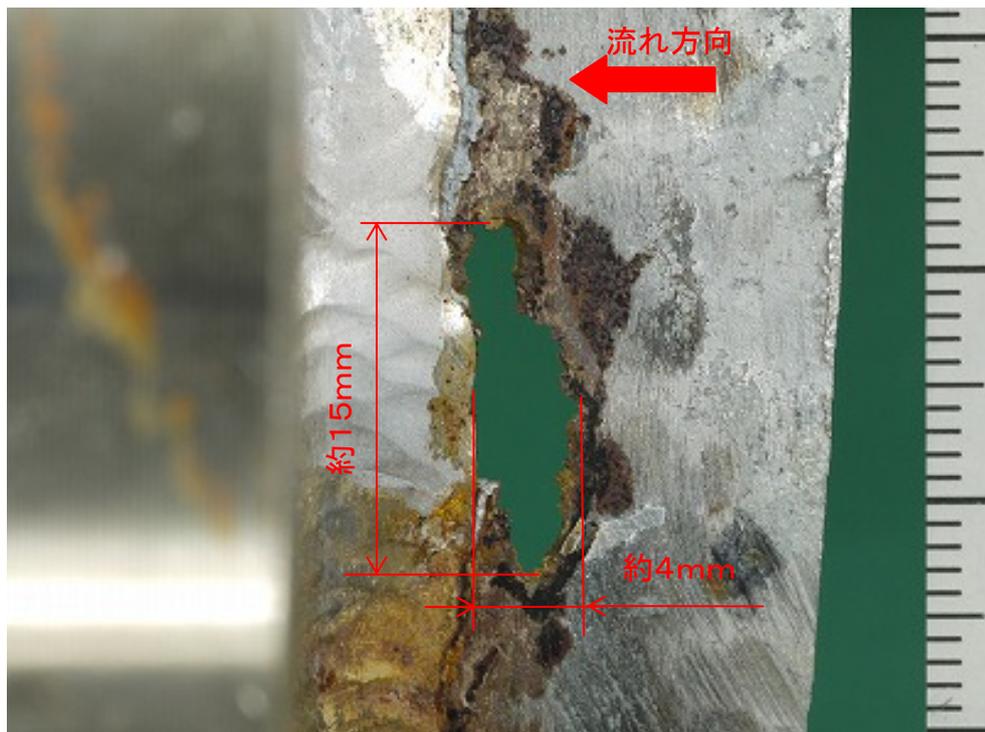
当該配管（外径89.1mm、厚さ5.5mm、炭素鋼（亜鉛メッキ*³））は、湧水ピットポンプにより海水管A系統の排水ラインに水平にフランジ接続しており、応急補修に使用した補修材を除去した後に当該部を切り出して外観を観察した結果、配管フランジの溶接部に貫通穴（約15mm×約4mmの楕円）が認められた。

応急補修材除去後の外面状況

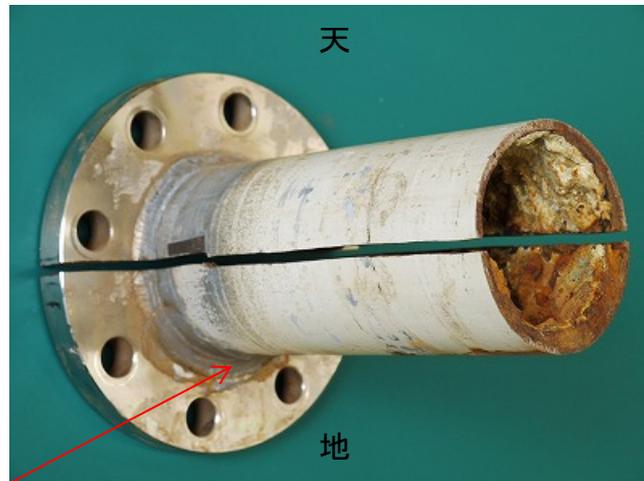
当該箇所

切り出した配管内面を観察した結果、全面に堆積物が付着しており、特に配管下部には他の箇所より比較的多くの付着が認められた。

湧水ピット排水配管内面状況

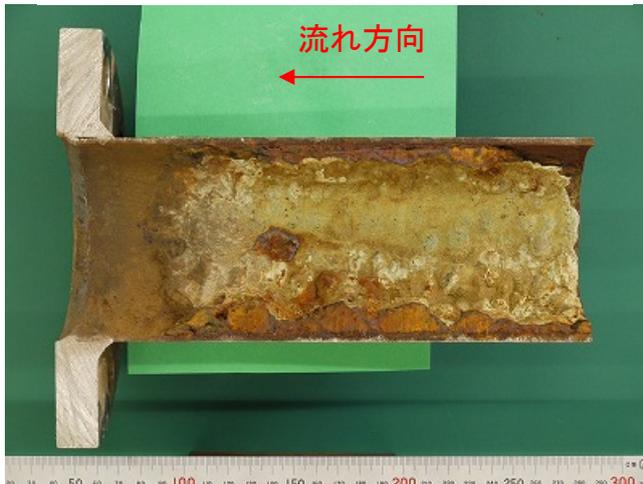
また、配管フランジの溶接部近傍の堆積物を除去した結果、漏えい箇所付近の配管地肌が露出しているとともに全面に約1mmの減肉があり、特に漏えい箇所近傍のフランジから約60mmの範囲には漏えい箇所を起点に約4mmの著しい減肉が認められた。

当該部堆積物除去後の内面状況(天側)

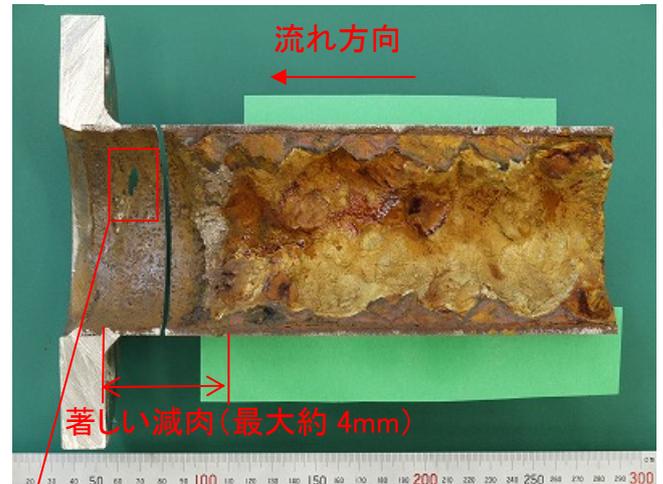
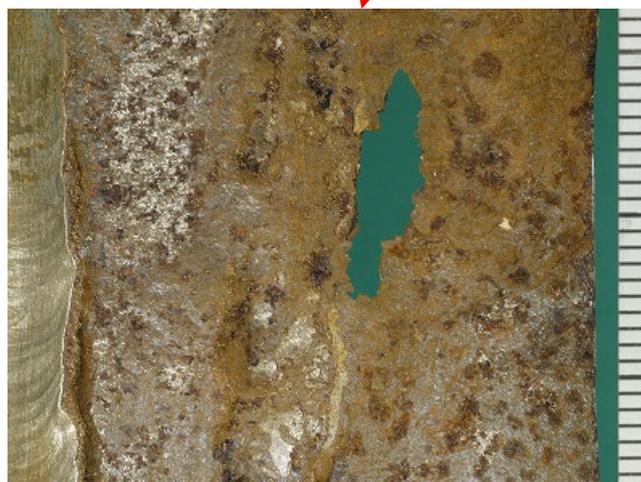
拡大

当該部堆積物除去後の内面状況(地側)

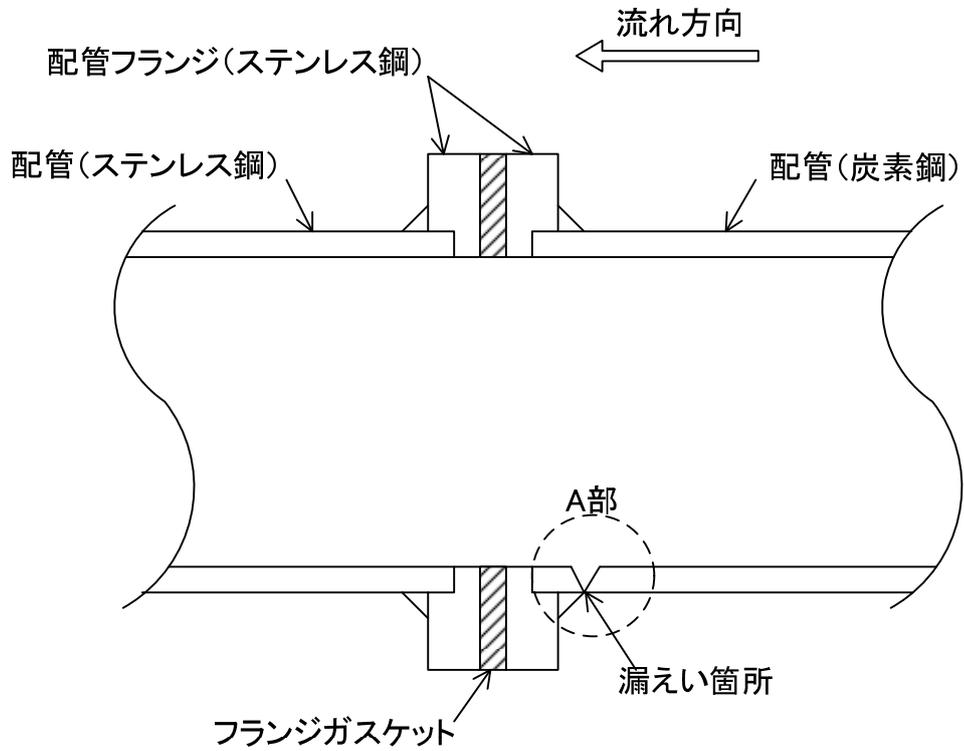
湧水ピット排水配管腐食メカニズム

当該配管は炭素鋼配管（亜鉛メッキ）であり、通常の炭素鋼配管と比べて海水仕様には優れているものの、内面の亜鉛メッキの劣化が十分想定されていなかったことから、以下のとおり異種金属接触腐食の発生を招き、当該腐食が進行して貫通し、水漏れに至ったと推定される。

- ・排水ライン逆止弁（2-7091A）上流側の一部をステンレス配管に取替えたことにより、ステンレス鋼製フランジと炭素鋼配管が直接接合する異種金属接触状態となっていたこと
- ・当該配管は炭素鋼（亜鉛メッキ）であり、配管取替え以降の長期間の使用により耐食性が低下したこと
- ・上記の亜鉛メッキ劣化により、異種金属接触腐食が発生する状態となったこと

- （1）当該箇所を含む湧水ピット排水ラインA系統，B系統の排水ライン止め弁（2-7090A/B）下流側から逆止弁（2-7091A/B）までの配管について、耐食性に優れた内面ポリエチレンライニング配管に取替えた。
- （2）当該配管近傍の水平配管について、海水管近傍に設置している逆止弁（2-7091A/B）の定期的な点検時に、直接目視またはファイバースコープ等により配管内面の状況確認を実施することとし、該当する作業要領書を改正した。
- （3）内部流体に海水が通水される配管の取替えを実施する場合は、異種金属が直接接触しないよう作業計画を検討することとし、標準発注仕様書に反映する。

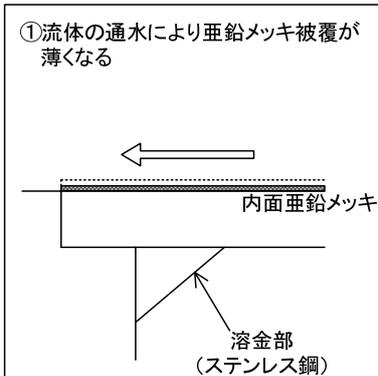
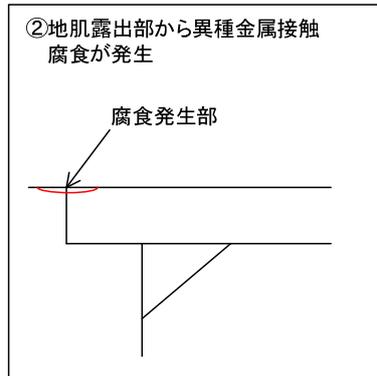
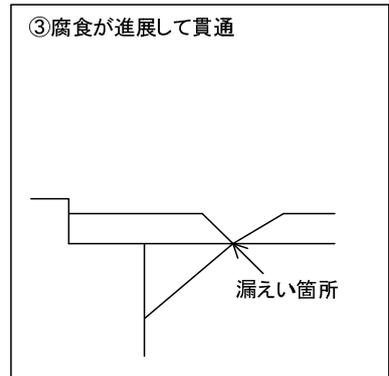
<A部詳細>

<腐食箇所断面写真>
