伊方発電所第2号機

海水ポンプ潤滑水供給逆止弁の不具合について

平成24年8月  
四国電力株式会社

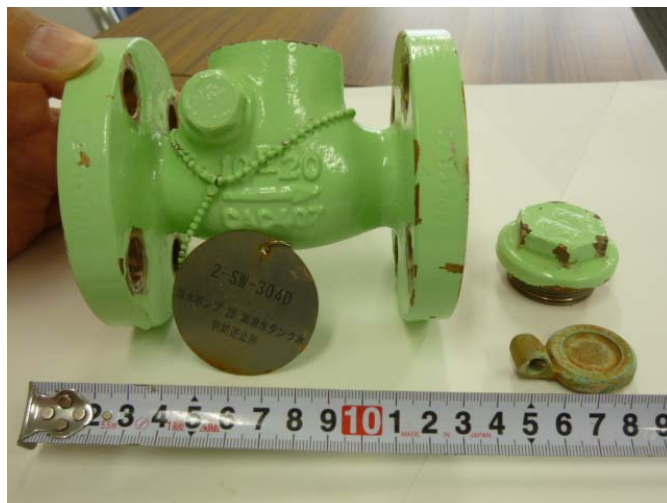
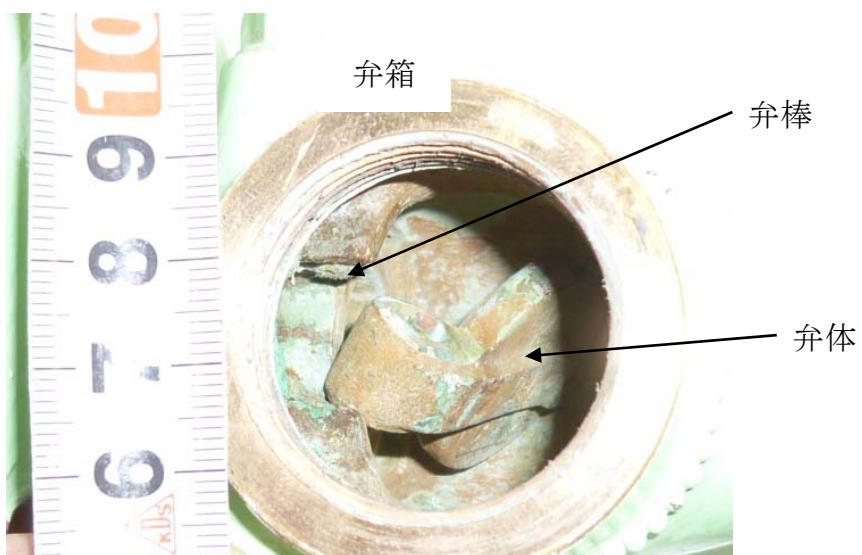
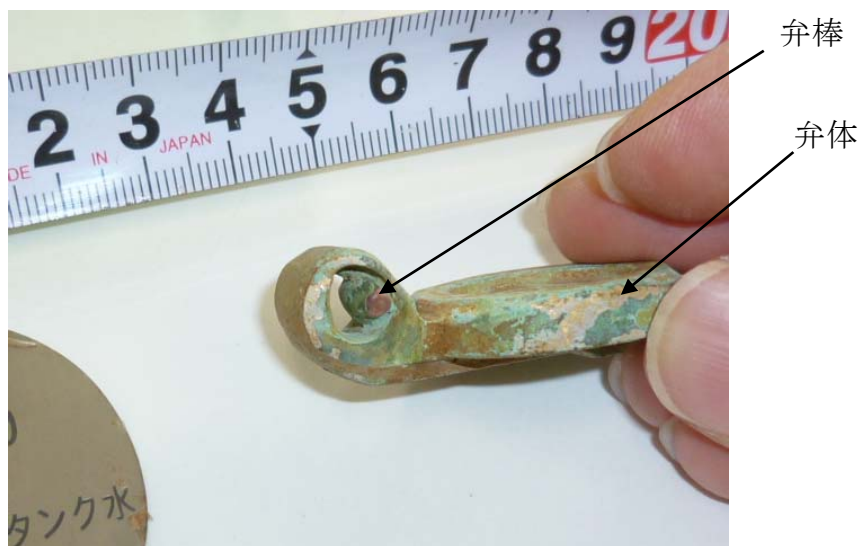
2号機海水ポンプ潤滑水タンク水供給逆止弁点検状況  
(2Dについて示す)

伊方発電所第2号機は、第23回定期検査中において海水ポンプ2C、2Dを点検中のところ、3月9日10時00分、海水ポンプ潤滑水タンク水供給逆止弁2Dの弁棒が細くなっており、弁体が脱落していることを保修員が確認した。

調査の結果、弁棒が腐食して折損していることを確認した。

弁棒を固定するための弁箱の穴、弁棒を通すための弁体の穴の内側に弁棒の一部が残留していた。残留していた弁棒には径の減少が認められた。

なお、弁箱、弁体に有意な腐食、割れ等の異常は確認されなかった。

- (1) 2号機海水ポンプ潤滑水タンク水供給逆止弁2C、2Dを、脱亜鉛腐食発生の恐れのない青銅製の弁棒を採用した弁に取替えた。
- (2) 3号機海水ポンプ軸受潤滑水ラインA、B系逆止弁を、脱亜鉛腐食発生の恐れのない青銅製の弁棒、ナット、座金を採用した弁に取替えた（割りピンは強度、製作性の観点からステンレス鋼を採用）。
- (3) 2号機海水ポンプ潤滑水タンク水供給逆止弁2C、2Dと同様の箇所（海水ポンプ潤滑水タンク水供給配管）に取り付けられており、黄銅製の弁棒を使用している1号機、2号機の弁（6台）を、青銅製の弁棒を採用した弁に取替えた。
- (4) 今回分解点検を実施する逆止弁、玉型弁については、念のため、黄銅材料を使用している部品を脱亜鉛腐食の恐れのない青銅材料（割りピンはステンレス鋼）に取替えた。
- (5) 海水系の接液部に新たに黄銅材料を適用する場合は、使用部位が脱亜鉛腐食が生ずる環境にないことを確認するよう標準発注仕様書に反映した。

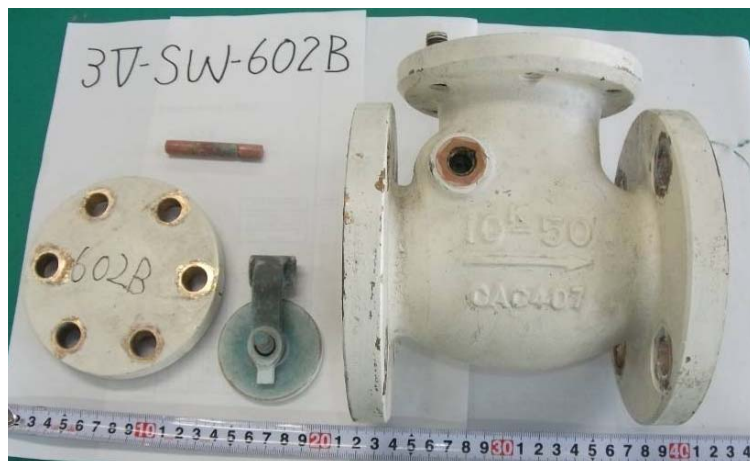
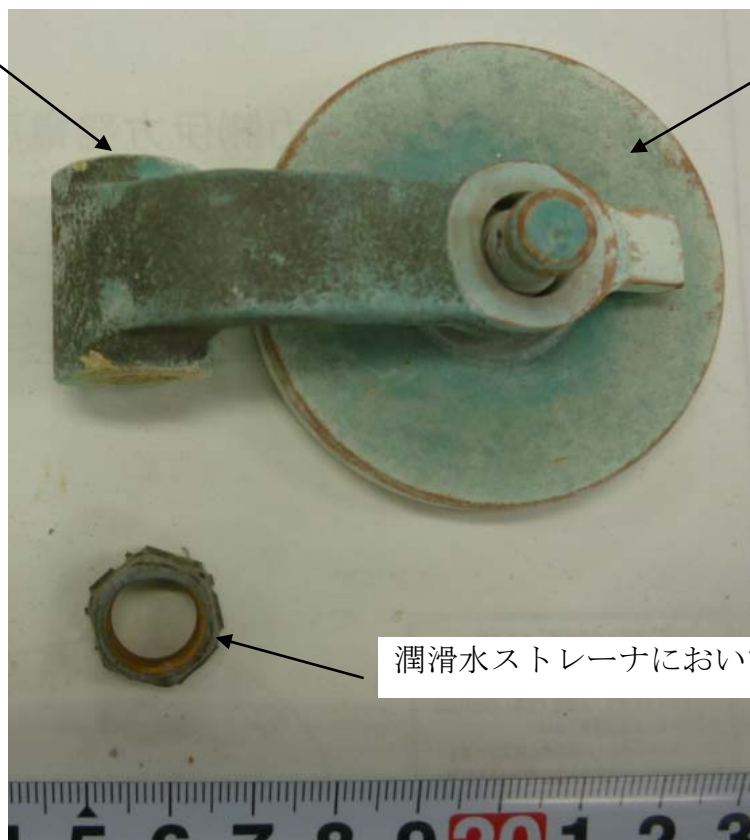
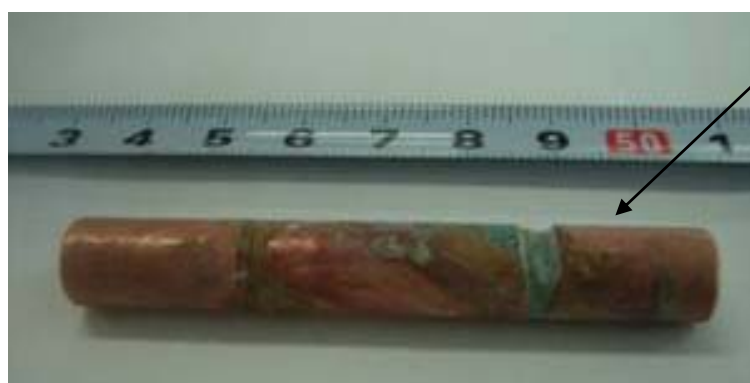
3号機海水ポンプ軸受潤滑水ライン逆止弁点検状況  
(B系について示す)

3号機の海水ポンプ軸受潤滑水ラインB系逆止弁の弁体が弁箱内に脱落し、ナット・座金および割りピンが見当たらないことを確認。調査した結果、当該弁下流の潤滑水ストレーナにおいて、当該弁に取り付けられていたものと思われるナットを回収した。

B系弁の弁体をアームに固定するナット、座金、割りピンは脱落して見当たらなかった。

なお、弁体アーム、弁箱、弁体に有意な腐食、割れ等の異常は確認されなかった。弁棒は全体的に赤褐色を呈しており、軽微な腐食減肉が認められた。

ナットは内面のねじ部、外面ともに減肉が認められ、元の表面から約1mm程度減肉していた。形状は、ナット全体に腐食減肉しているものの、3号機海水ポンプ軸受潤滑水ラインB系逆止弁の弁体をアームと固定するために使用していたナットと類似していた。また、ナットには、割りピンを挿入するための穴が付いていた。

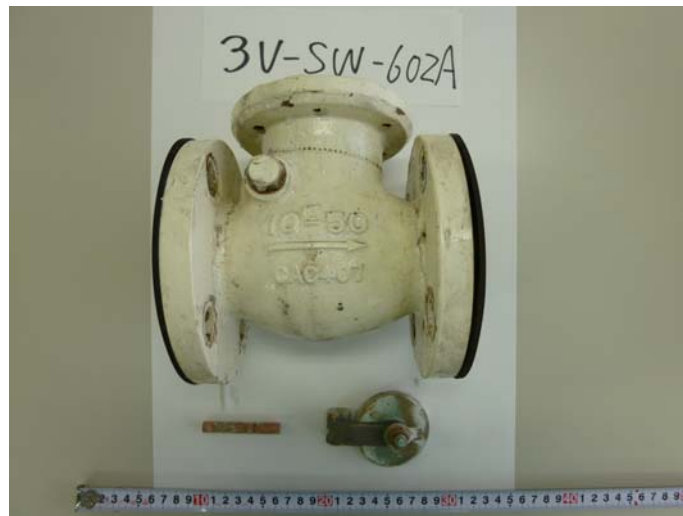
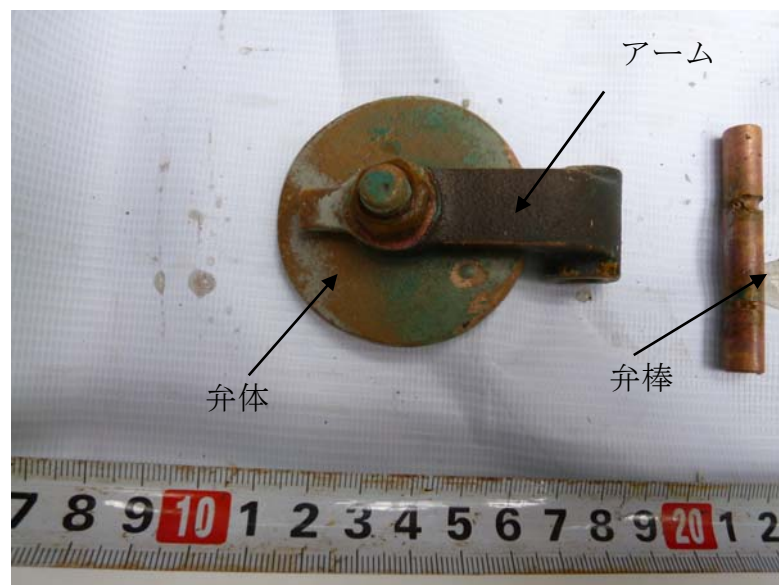
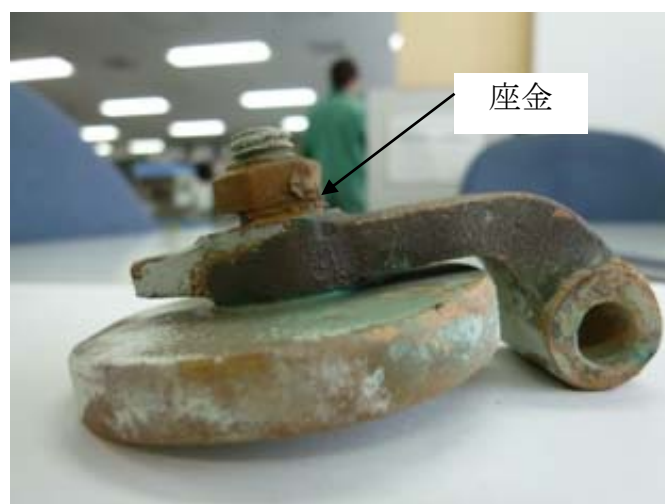
3号機海水ポンプ軸受潤滑水ライン逆止弁点検状況  
(A系について示す)

A系弁については、ナットおよび座金の一部が残留していた。割りピンは脱落して見当たらなかった。

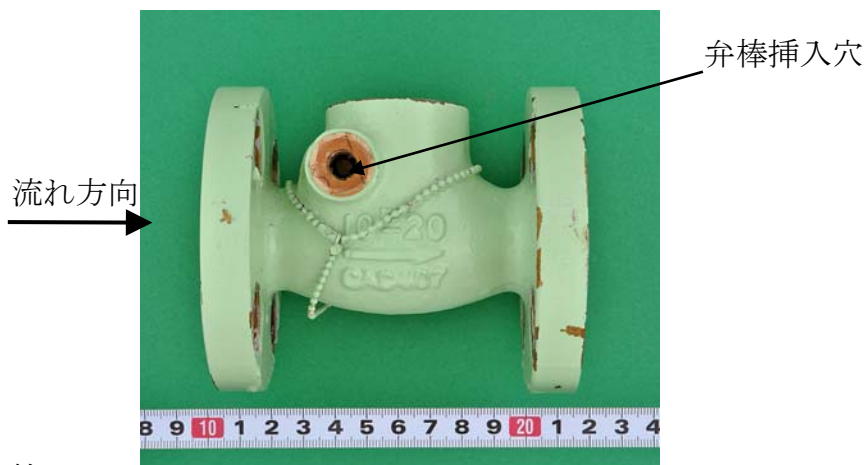
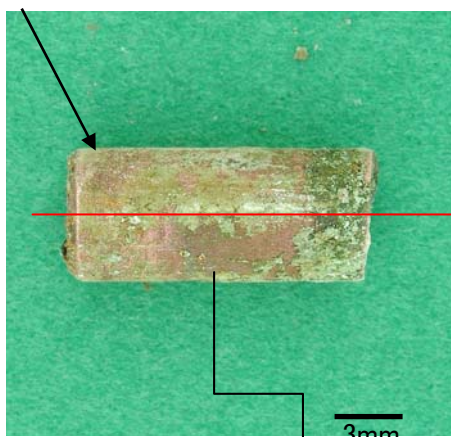
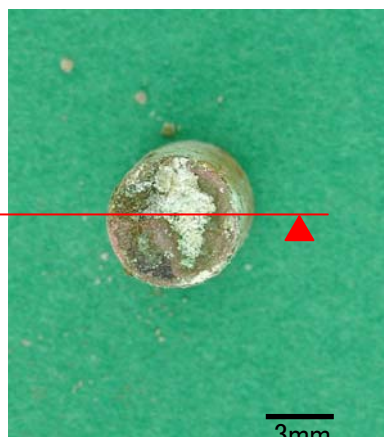
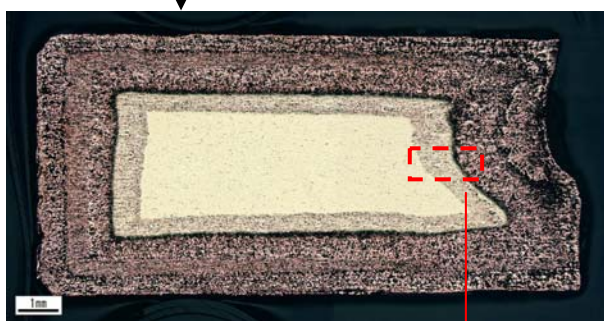
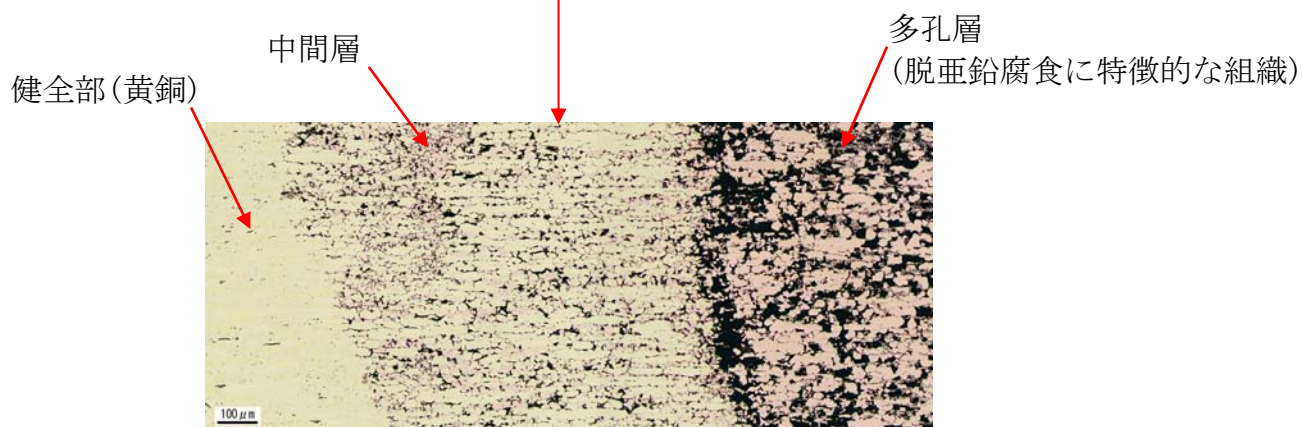
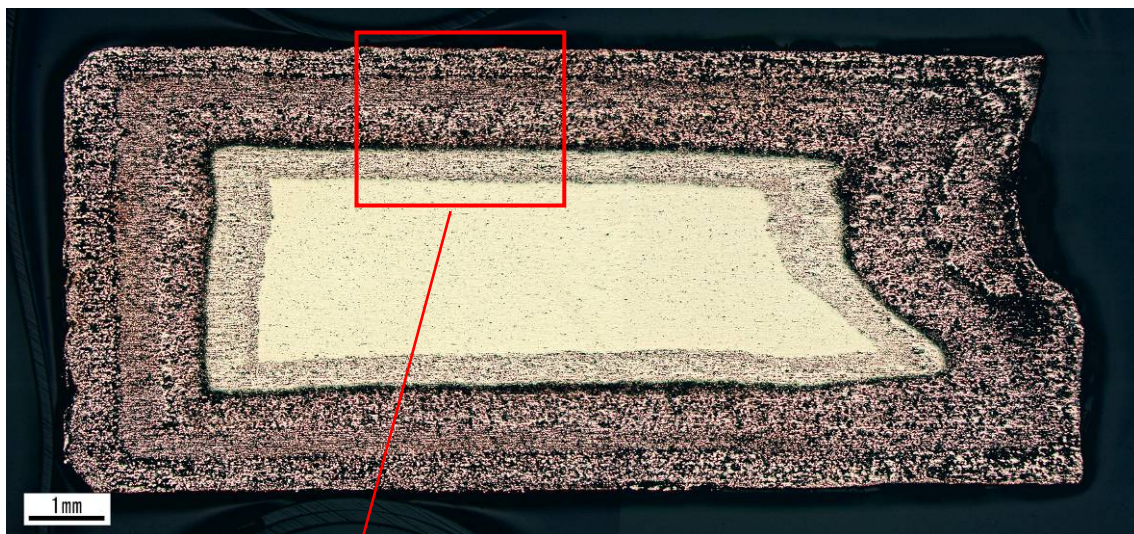
2号機海水ポンプ潤滑水タンク水供給逆止弁 弁棒金属調査状況  
(2Dについて示す)

径が細くなり残留していた弁棒について、断面マクロおよびミクロ観察を実施した結果、表層組織に異常（組織の脱落）が認められ、脱亜鉛腐食に特徴的な様相（多孔層）を示していた。

また、断面元素分析を実施した結果、表層部分に亜鉛成分の減少が認められた。

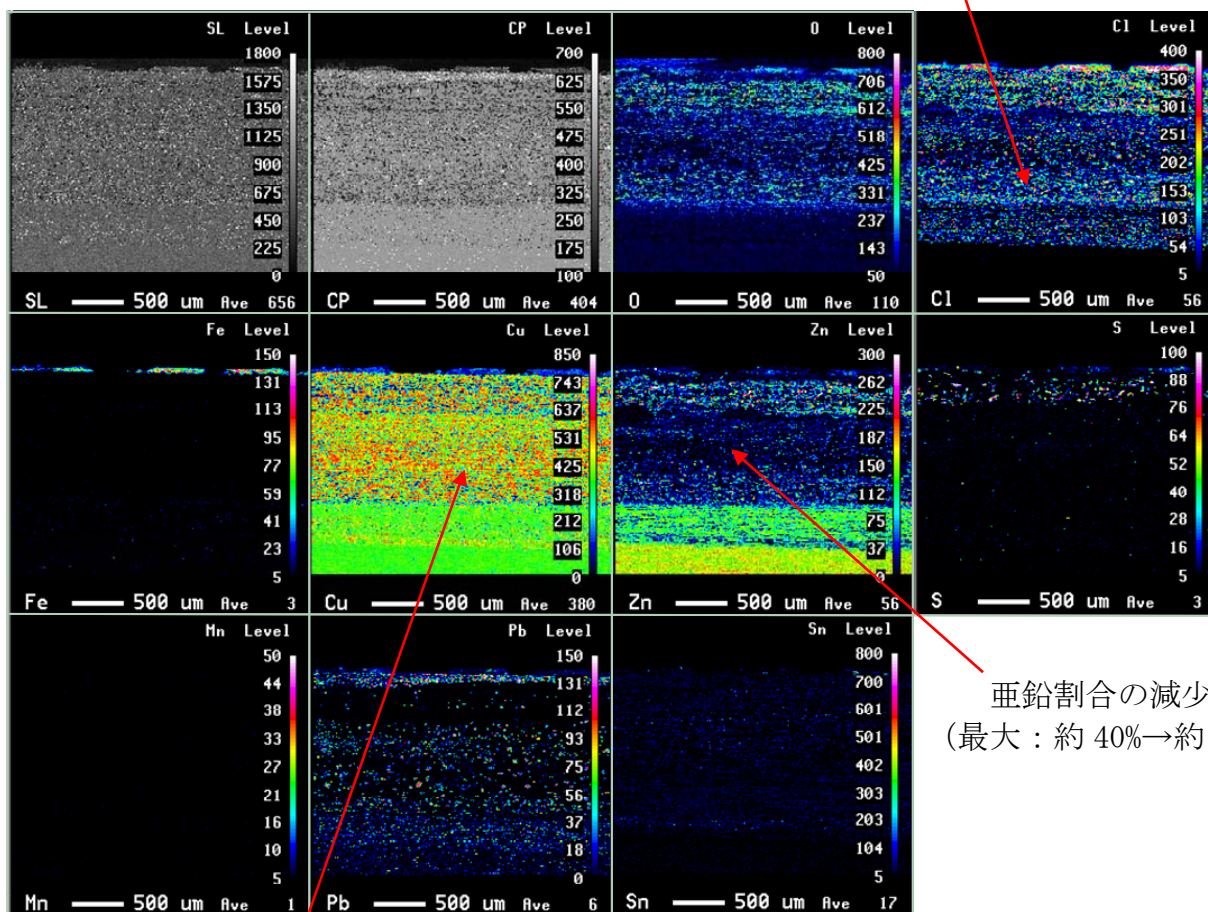
断面元素分析結果

塩素の浸透

亜鉛割合の減少  
(最大: 約 40% → 約 5%)

銅割合の増加  
(最大: 約 60% → 約 90%)

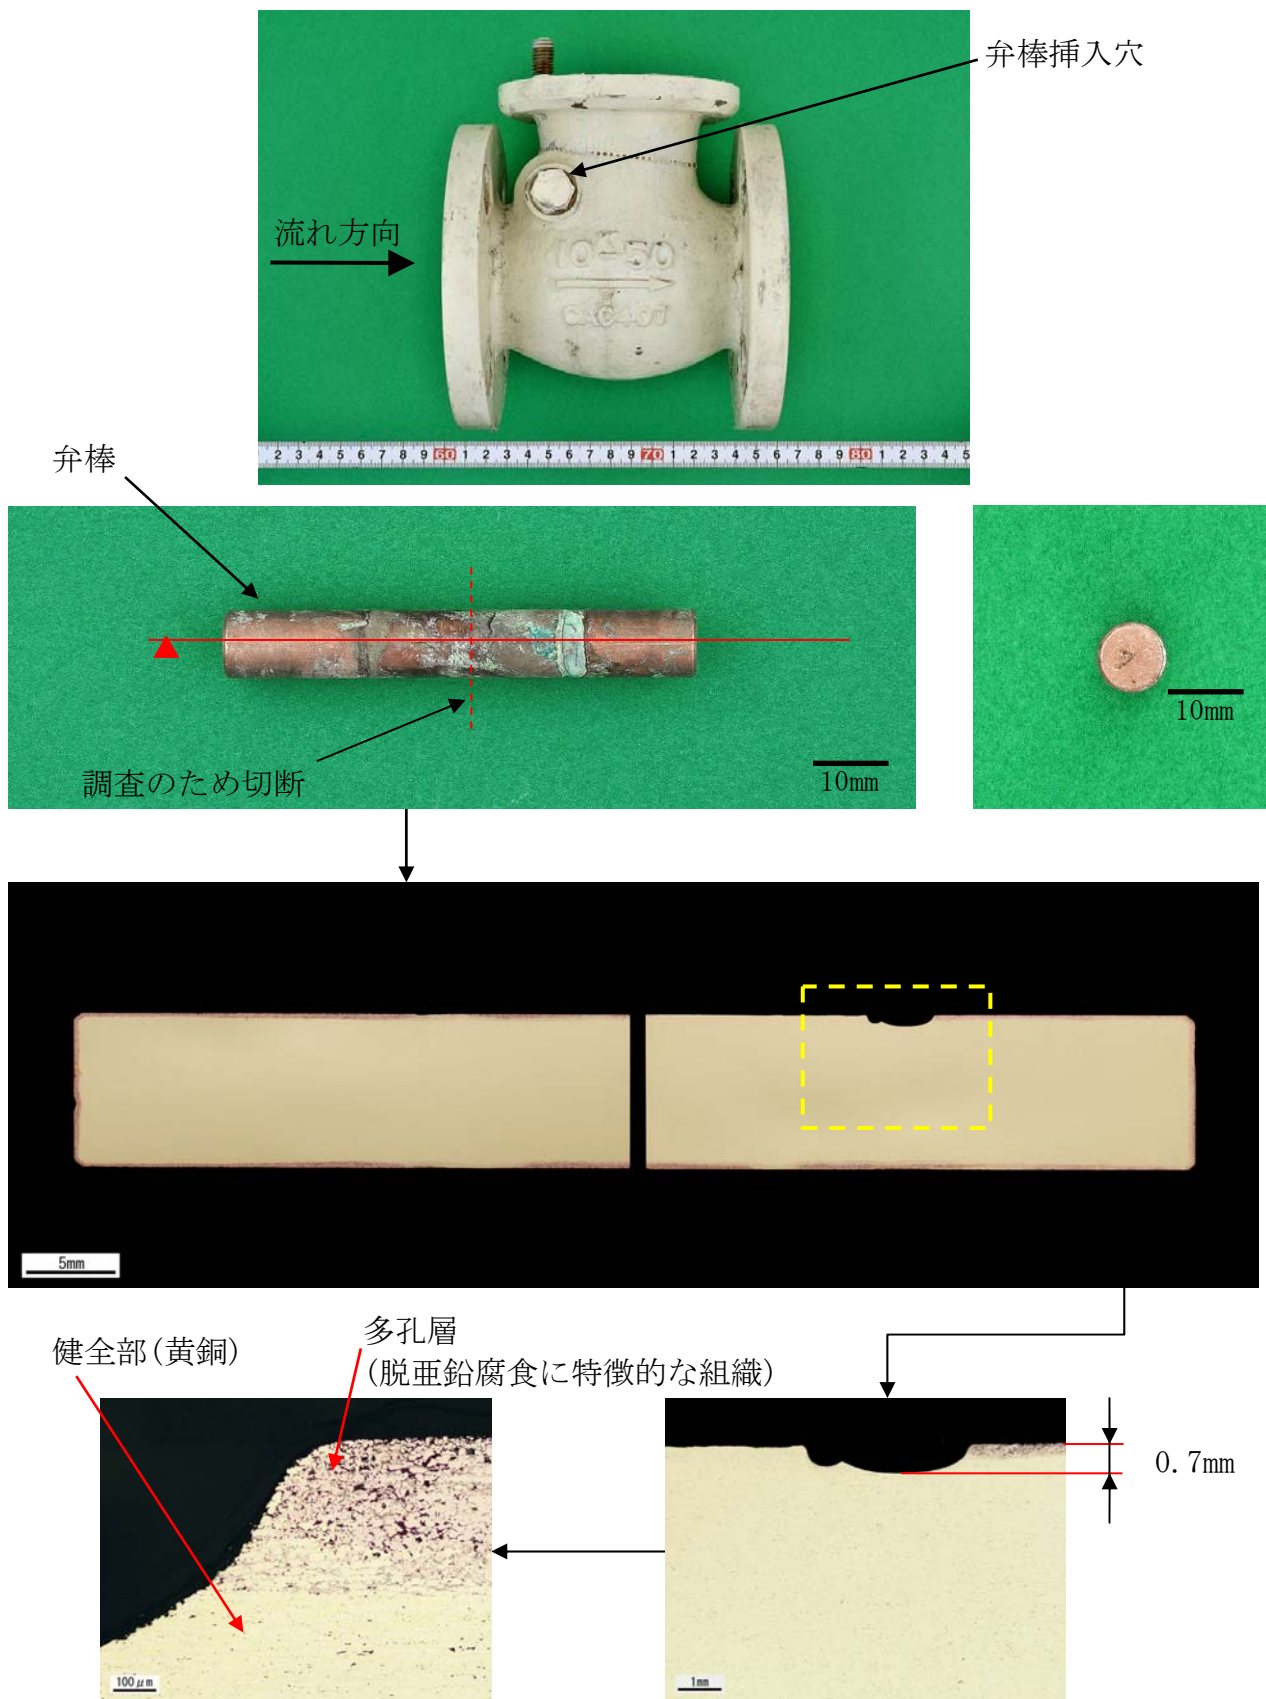
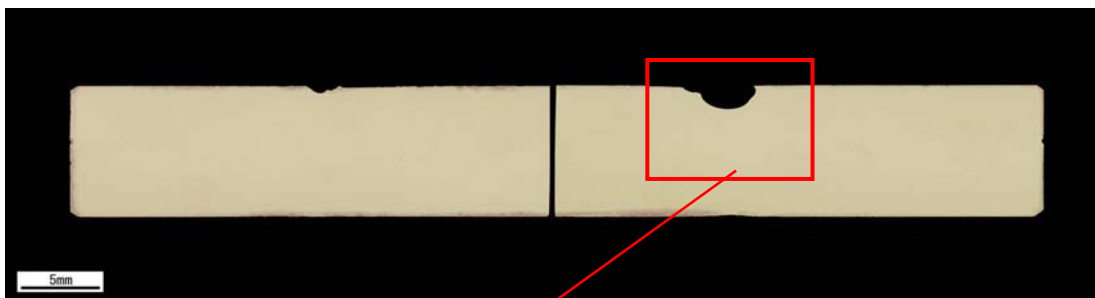
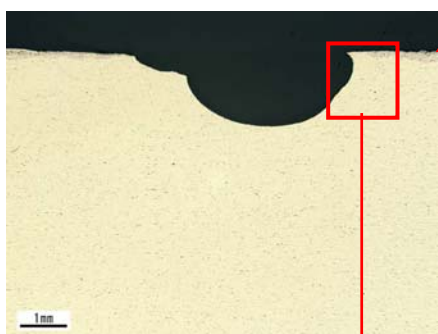
3号機海水ポンプ軸受潤滑水ライン逆止弁 弁棒金属調査状況  
(B系について示す)

軽微な腐食減肉が認められた弁棒について、断面マクロおよびミクロ観察を実施した結果、表層組織に異常（組織の脱落）が認められ、脱亜鉛腐食に特徴的な様相（多孔層）を示していた。

また、断面元素分析を実施した結果、表層部分に亜鉛成分の減少が認められた。

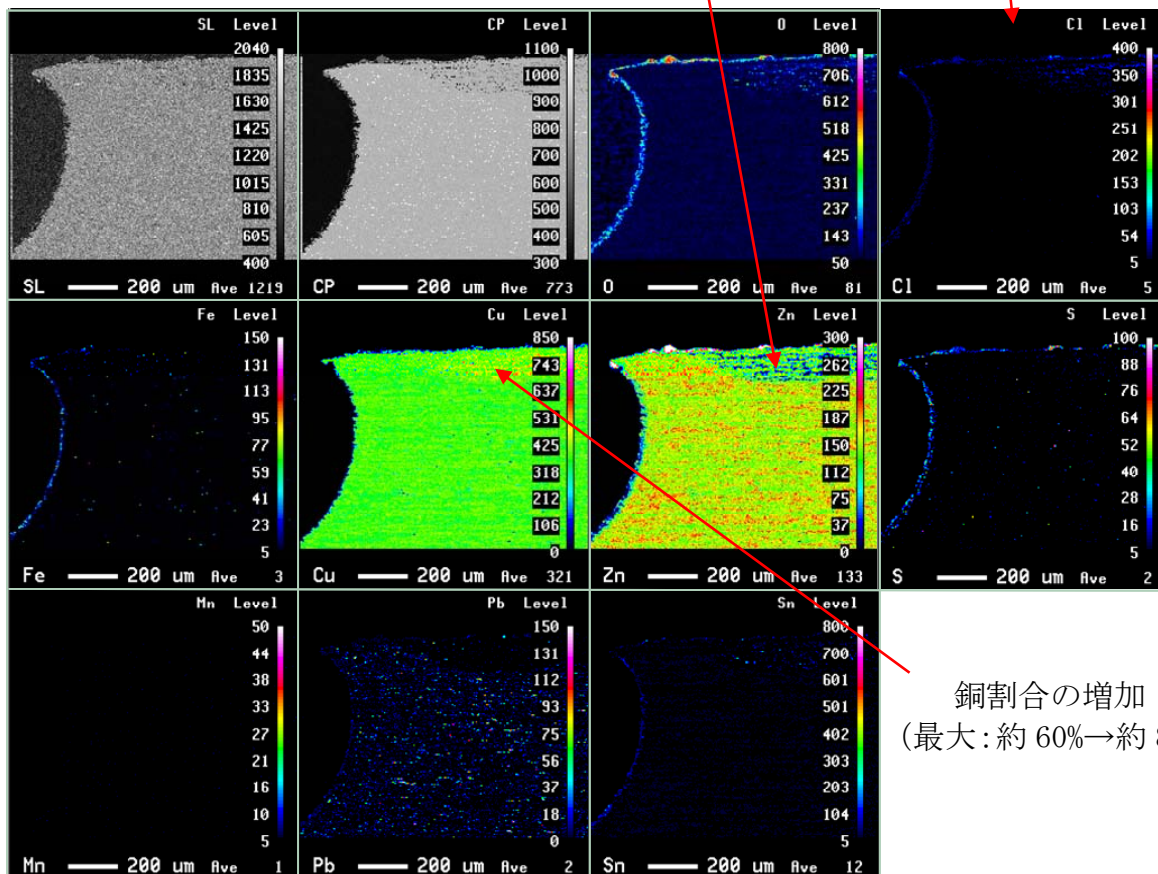
断面元素分析結果

亜鉛割合の減少  
(最大:約 40%→約 20%)

塩素の浸透

銅割合の増加  
(最大:約 60%→約 80%)

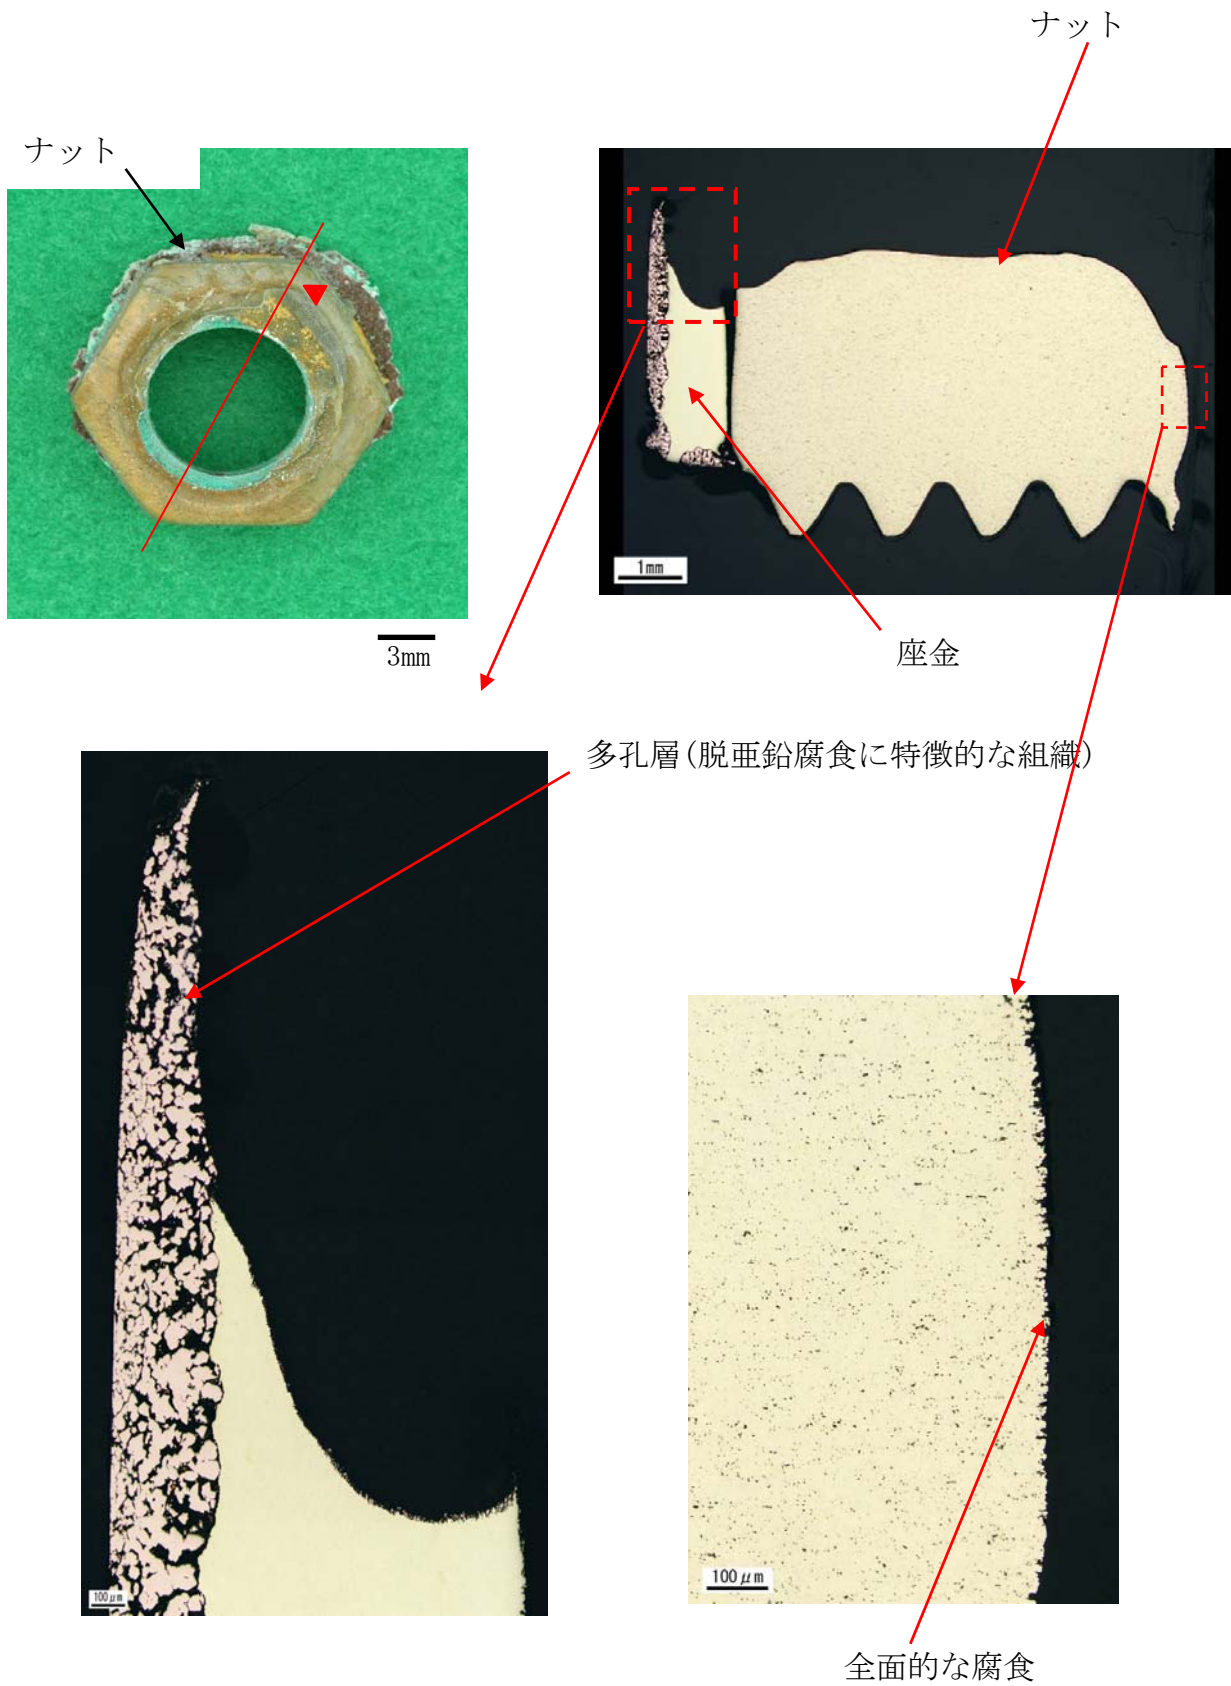
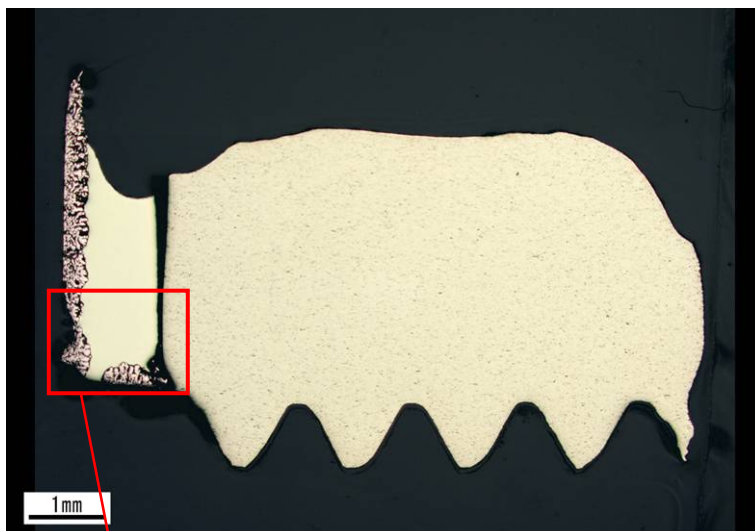
3号機海水ポンプ軸受潤滑水ラインA系逆止弁のナット、座金の金属調査状況

A系逆止弁に残存していたナット、座金について、断面マクロおよびミクロ観察を実施した結果、座金の組織に異常（組織の脱落）が認められ、脱亜鉛腐食に特徴的な様相（多孔層）を示していた。

また、断面元素分析を実施した結果、座金に亜鉛成分の減少が認められた。

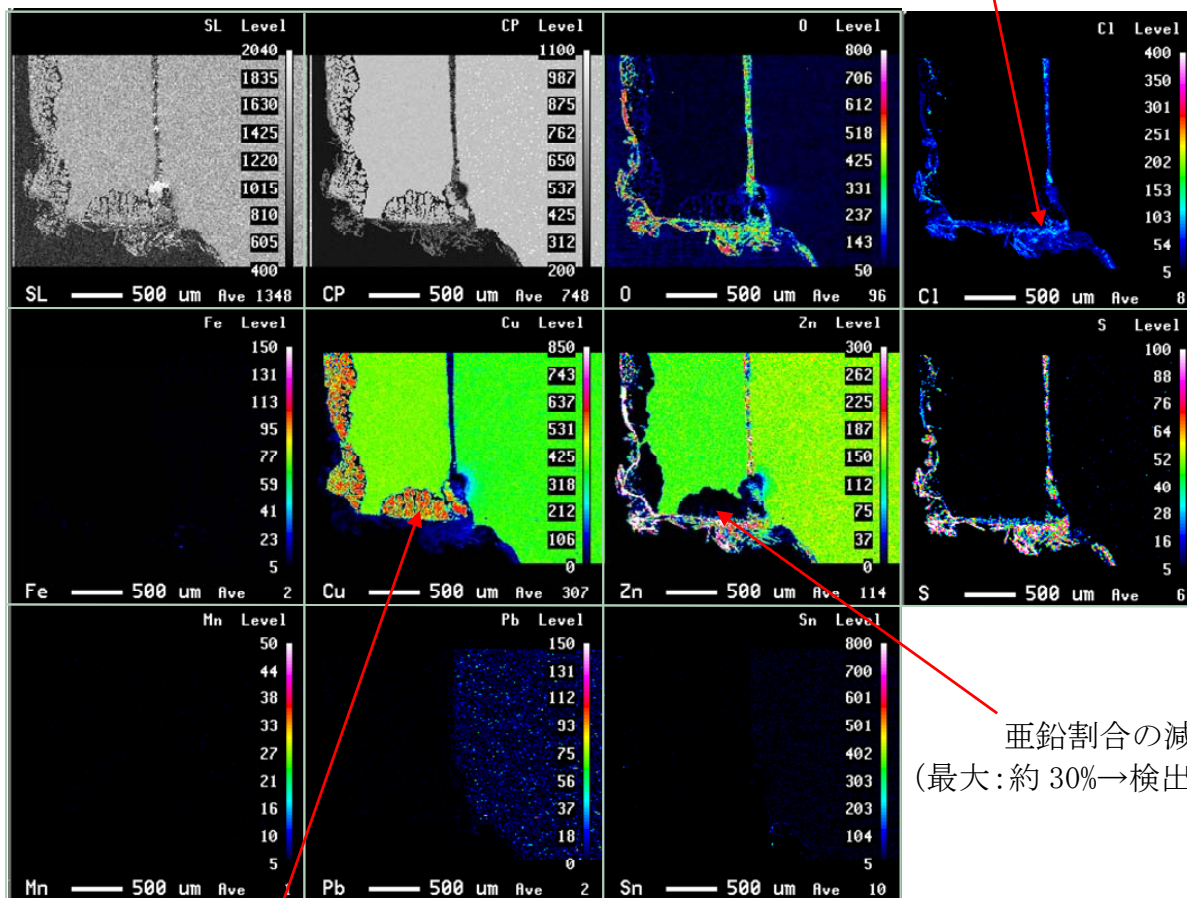
断面元素分析結果

塩素の浸透

銅割合の増加  
(最大: 約 60% → 約 100%)

亜鉛割合の減少  
(最大: 約 30% → 検出限界以下)

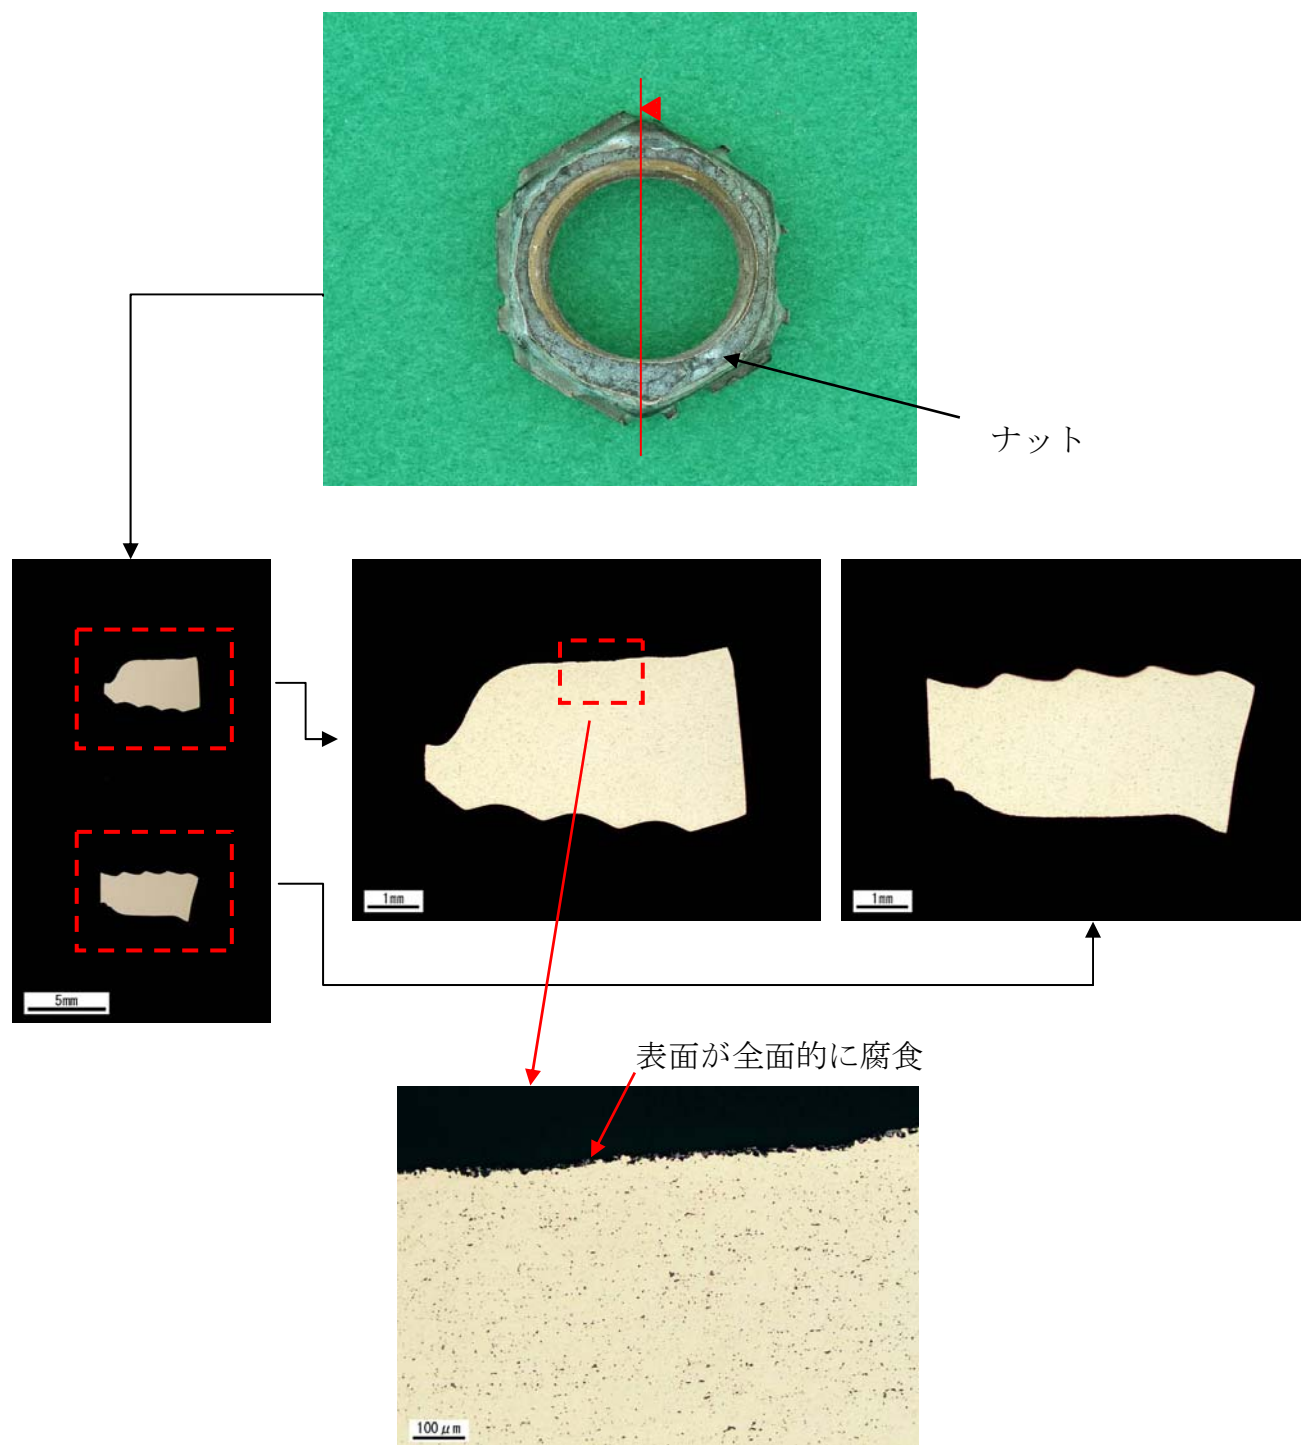
3号機海水ポンプ軸受潤滑水ストレーナにおいて回収されたナットの金属調査状況

表層の一部は脱亜鉛腐食に特徴的な様相を示していたが、大部分は全面腐食の様相を示していた。これは、残存していたA系のナットと同様であった。

以上の調査の結果、回収されたナットは、3号機海水ポンプ軸受潤滑水ラインB系逆止弁の弁体をアームと固定するために使用していたナットであると推定される。

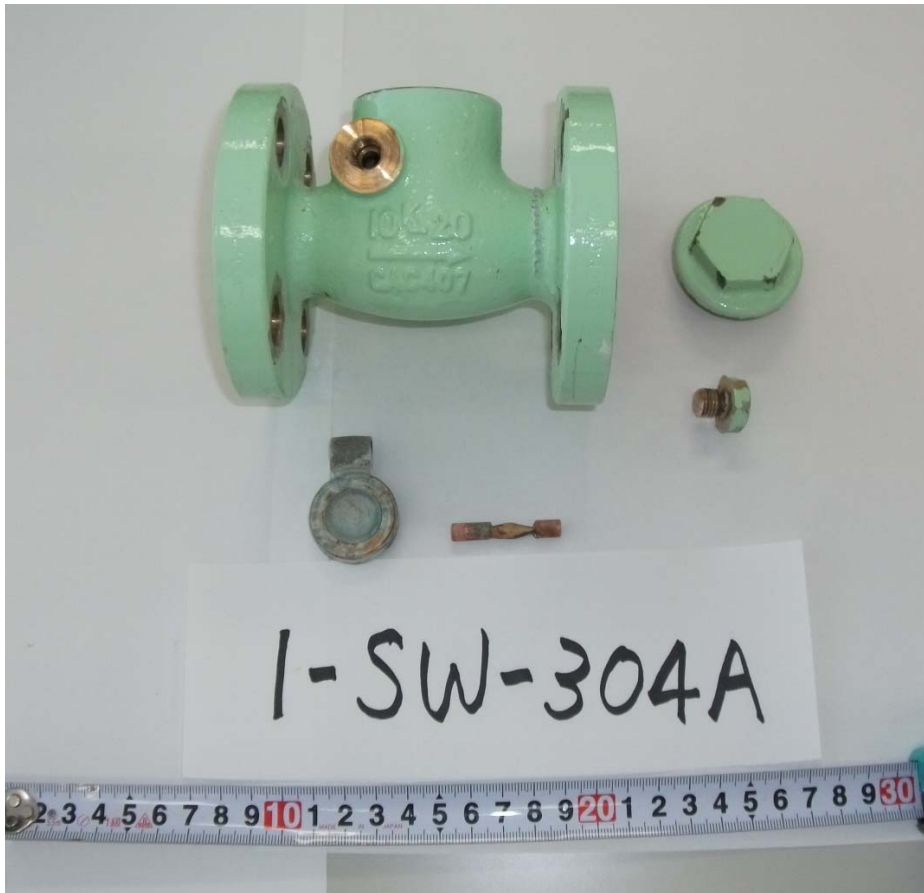
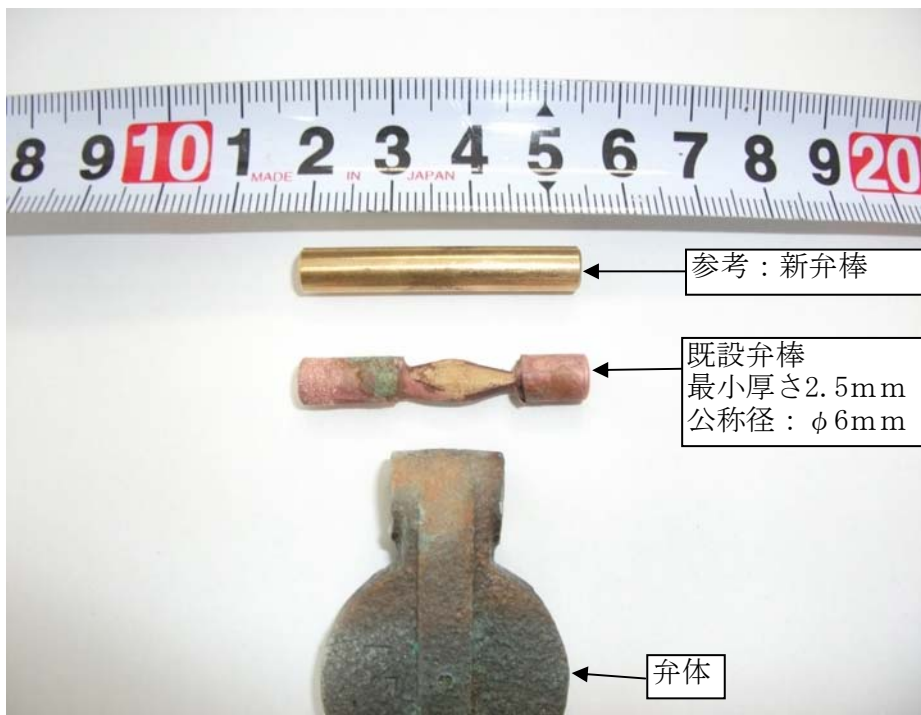
1号機海水ポンプ潤滑水タンク水供給逆止弁点検状況  
(1Aについて示す)

2号機海水ポンプ潤滑水タンク水供給逆止弁2C、2Dと同様に海水が微小通水されている環境にある海水ポンプ潤滑水タンク出口ライン（3号機は非常用タンク出口ライン）に取付けられている弁8台（1号機：4台、2号機：2台、3号機：2台）の点検を実施した結果、1号機の4台の弁の弁棒に減肉が認められた。ただし、強度上必要な径は有していた。2号機の2台、3号機の2台に減肉は認められなかった。

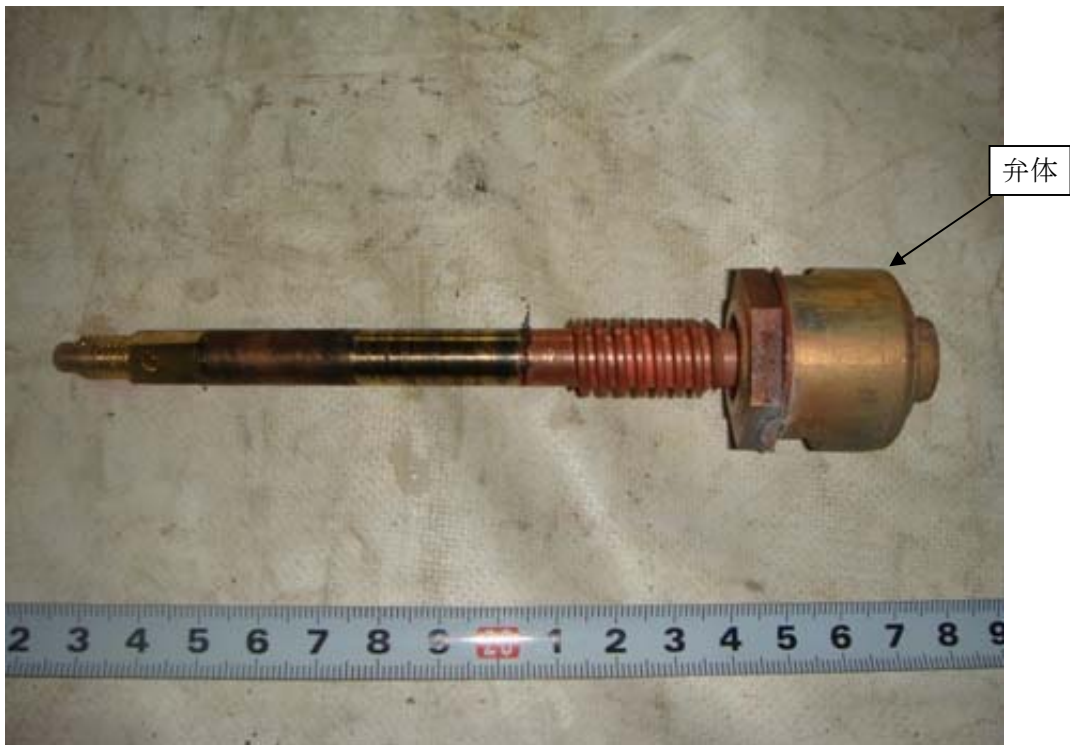
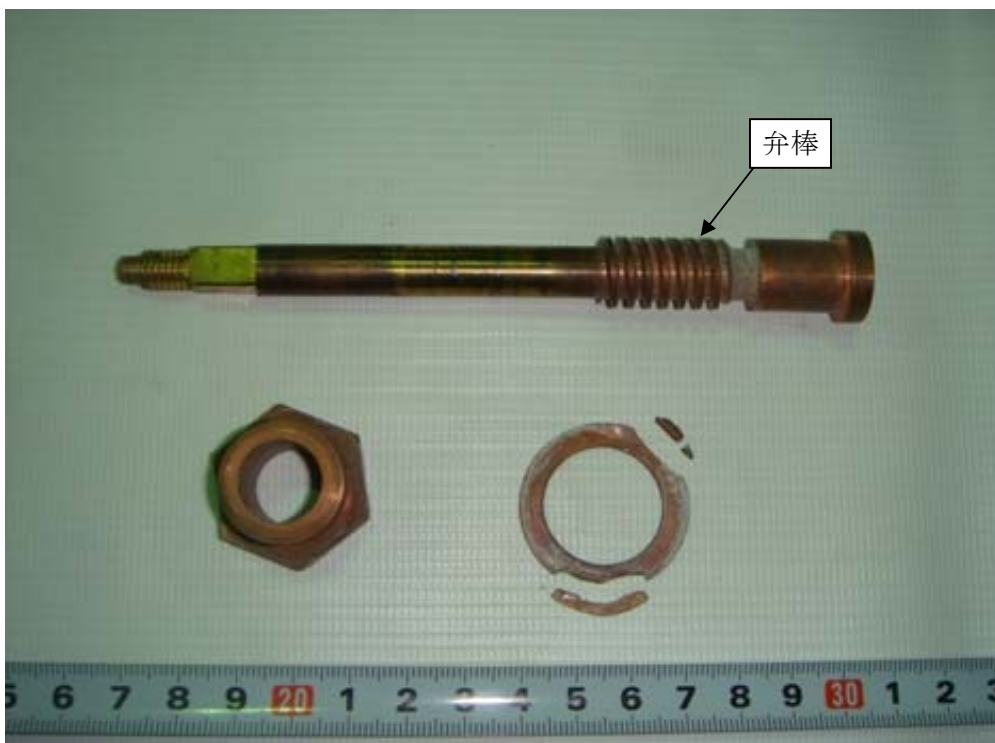
1号非常用ディーゼル発電機海水系計器弁点検状況

※：座金の破損は、分解作業において座金を取外す際に生じたもの  
(分解前の破損なし)

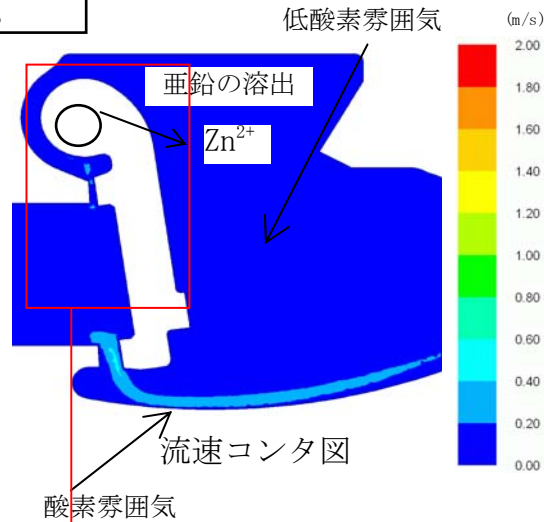
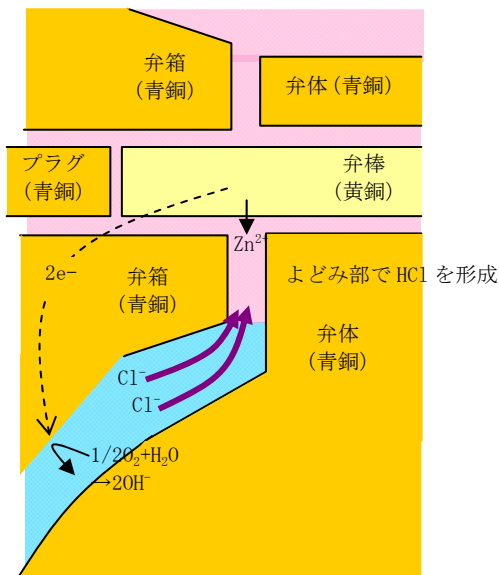
2号機海水ポンプ潤滑水タンク水供給逆止弁の弁棒腐食の推定原因

当該弁は、以下の条件が重畳して黄銅製の弁棒に脱亜鉛腐食が促進され、弁棒が次第に細くなり、弁体が脱落したものと推定される。

- ・ わずかに流れのある海水系統に設置されており、弁棒部に酸素が供給される部位と低溶存酸素となる部位の間で酸素濃淡電池が出来ること
- ・ 隙間部に海水中の塩化物イオンが濃縮し、酸性環境となること

流動解析の結果、弁開度がわずかであるため、弁上部が滞留部となる。

水の滞留部（弁上部）では酸素が供給されず、低酸素雰囲気が維持される。一方、弁下部では弁体からの僅かな水流により酸素が供給される。

- 滞留部（低酸素雰囲気）と、弁箱及び弁体の水流部（高酸素雰囲気）で酸素濃淡電池が形成され、黄銅から亜鉛が溶出する。

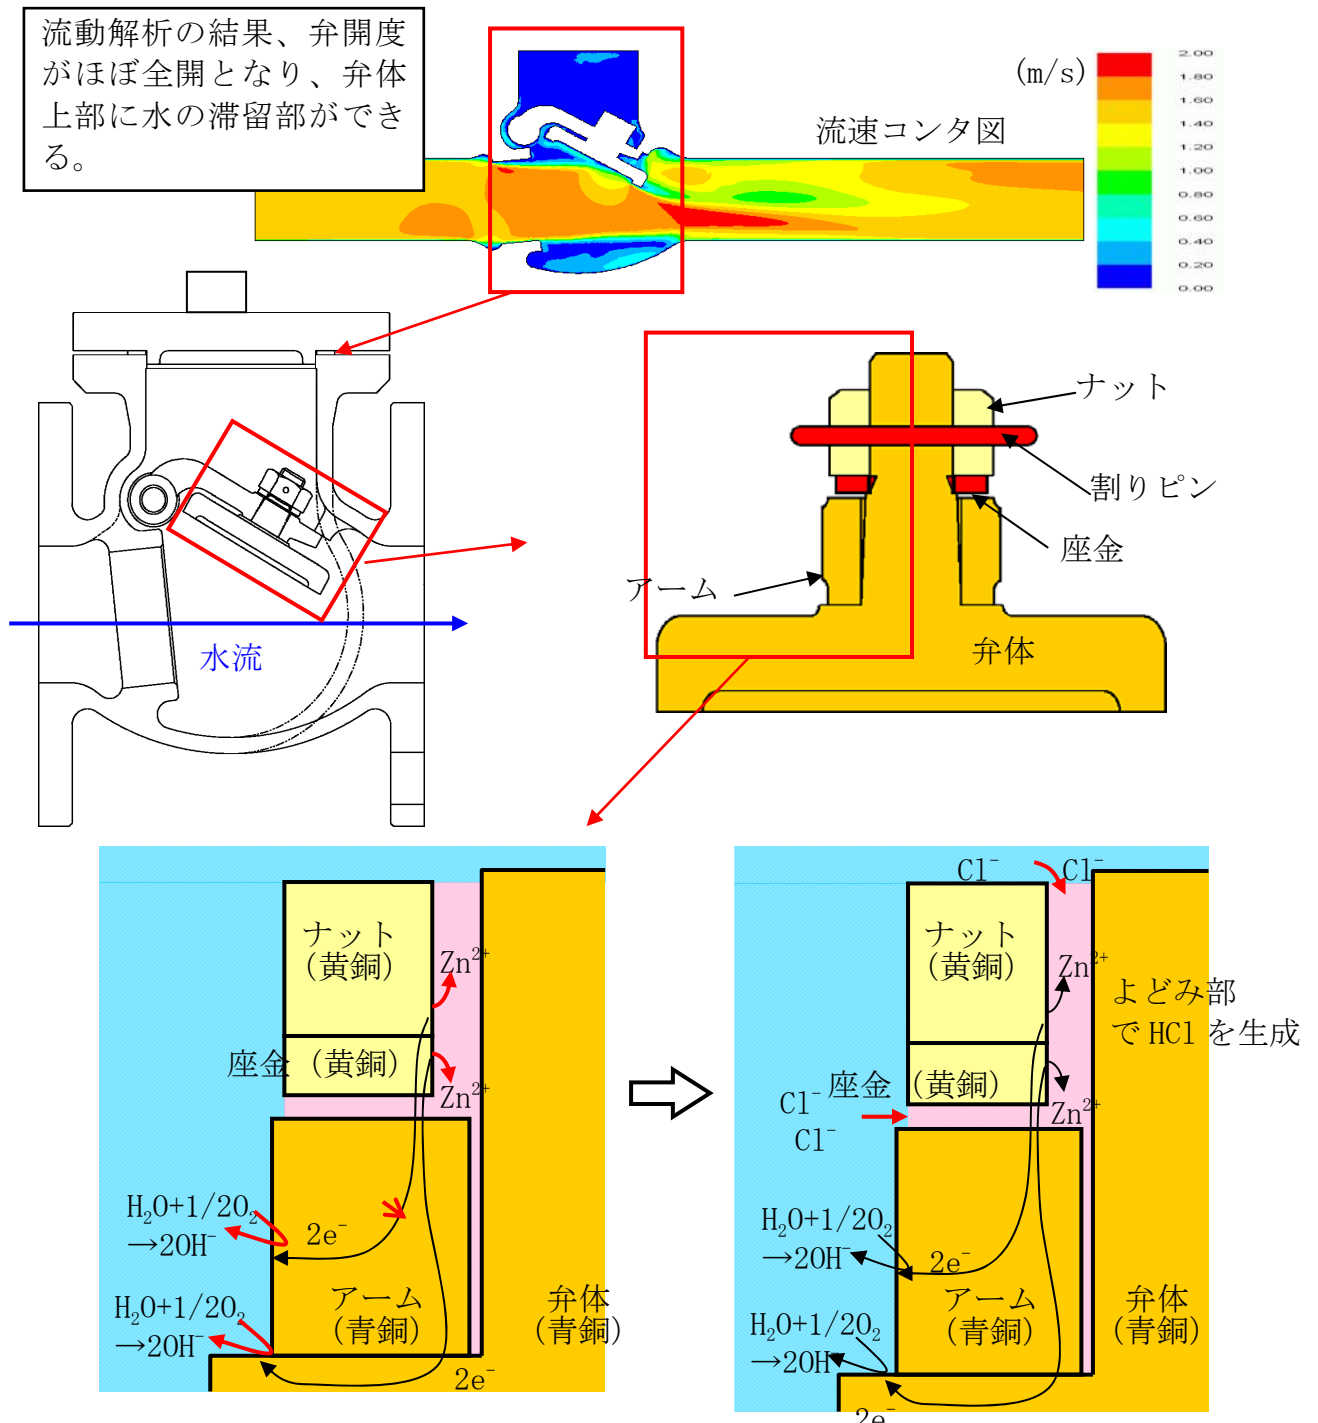
3号機海水ポンプ軸受潤滑水ライン逆止弁のナット等腐食の推定原因

当該弁は、以下の条件が重畳して黄銅製のナット、座金、割りピンに脱亜鉛腐食が促進され、腐食減肉し、弁体が脱落したものと推定される。

- ・ 常時通水され弁が全開となる流量の系統に設置されていることから、弁体上部によどみ部が出来るため、酸素が供給される部位と低溶存酸素となる部位の間で酸素濃淡電池が出来ること
- ・ よどみ部のナット、座金、割りピンの隙間部に海水中の塩化物イオンが濃縮し、酸性環境となること
- ・ 隙間部にさらされる面積が相対的に大きい座金、割りピンが優先的に脱亜鉛腐食により減肉すること

- ナット、座金、割りピン周辺の滞留部（低酸素雰囲気）と、水流に晒される弁体、アーム部（高酸素雰囲気）との間に酸素濃淡電池が形成され、黄銅から亜鉛が溶出する。
