伊方発電所第1号機
タービン建家消火配管からの漏えいについて

平成24年8月
四国電力株式会社

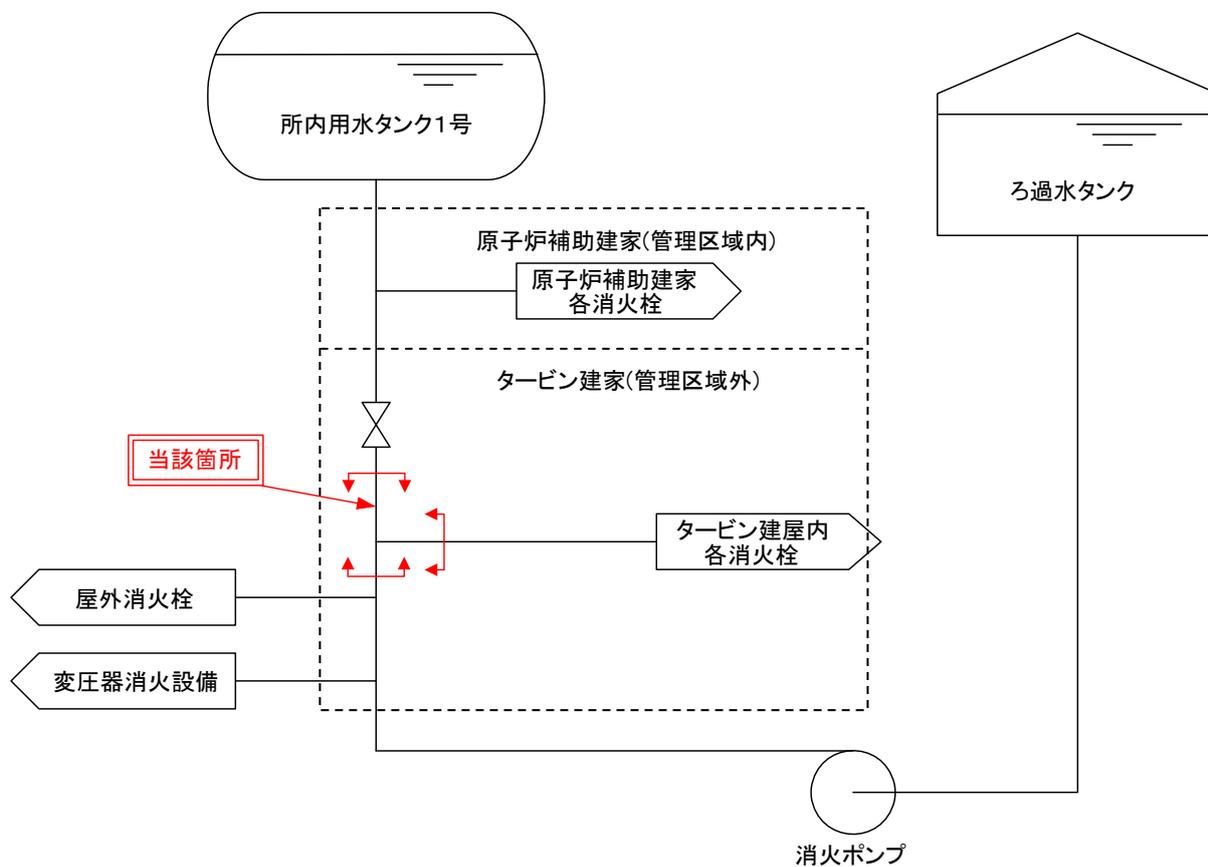
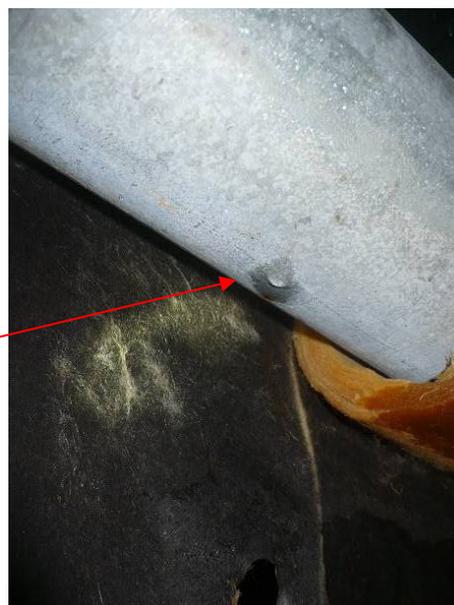
伊方発電所 1号機 タービン建家消火系統 概略図

材 質 : 配管用炭素鋼鋼管

配管外径 : 約 140 mm

配管肉厚 : 約 4.5 mm

当該箇所

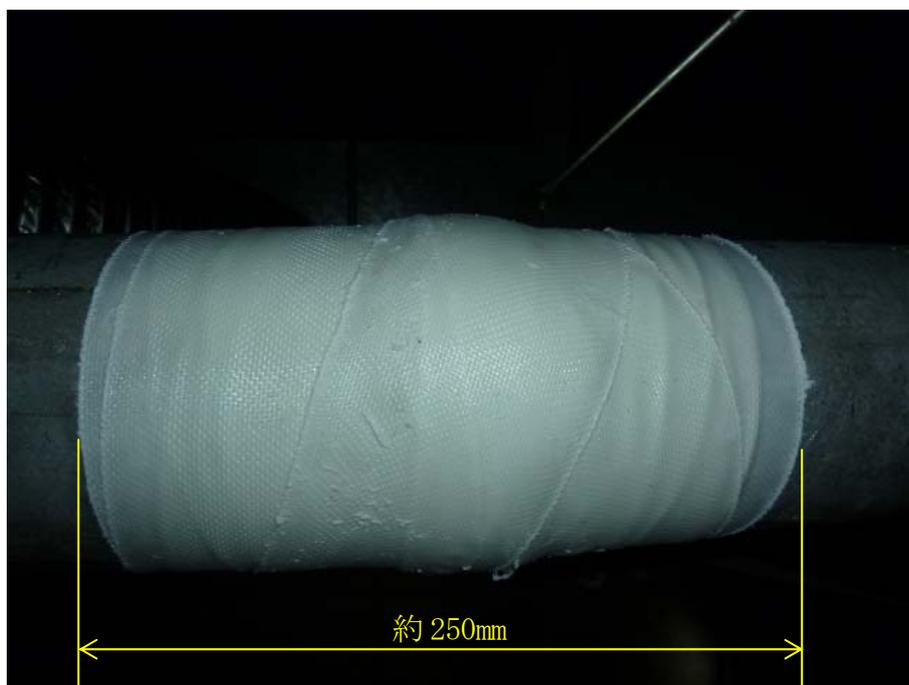
伊方発電所 1 号機 タービン建家消火配管 応急補修状況

応急補修状況

【補修材】

製品名 : マホータイ

材 質 : 特殊レジン含浸グラスファイバーテープ

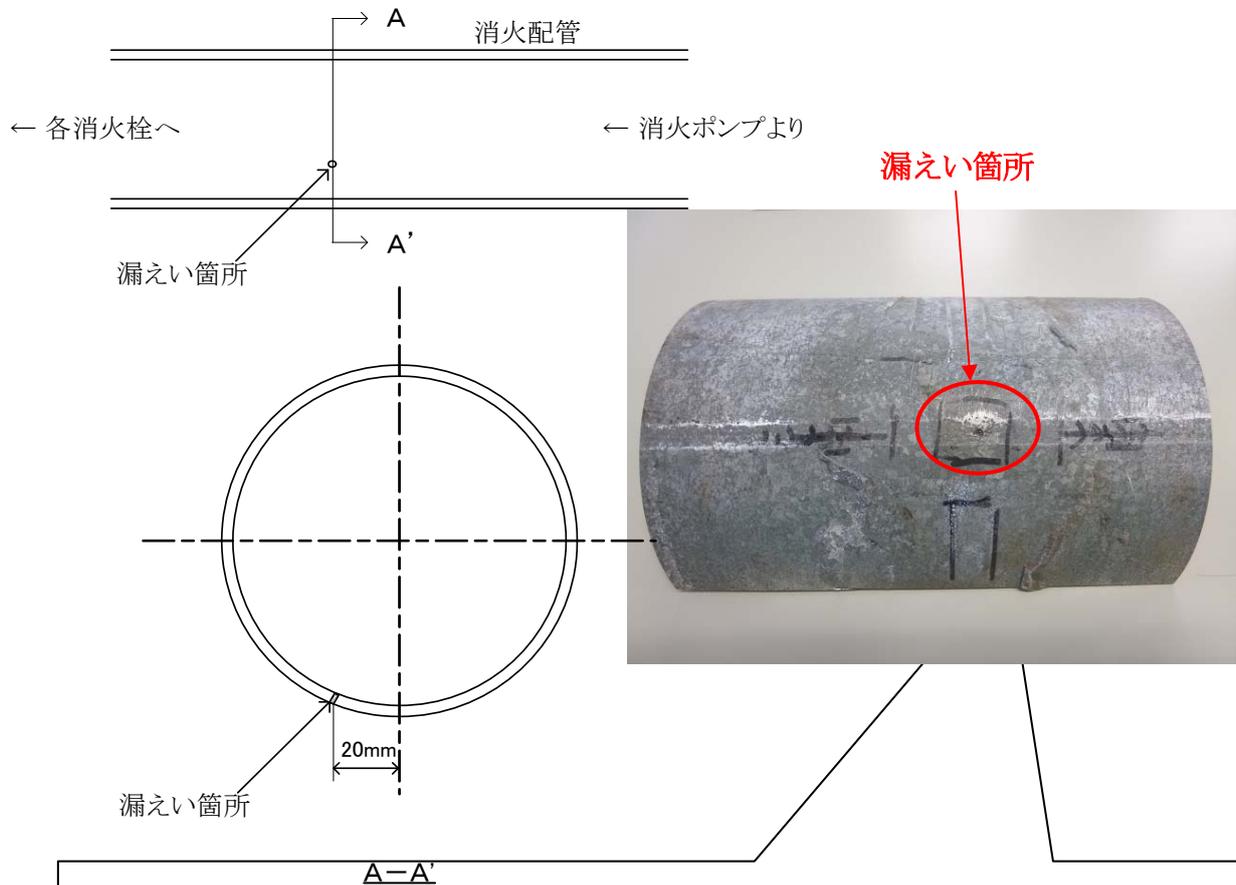
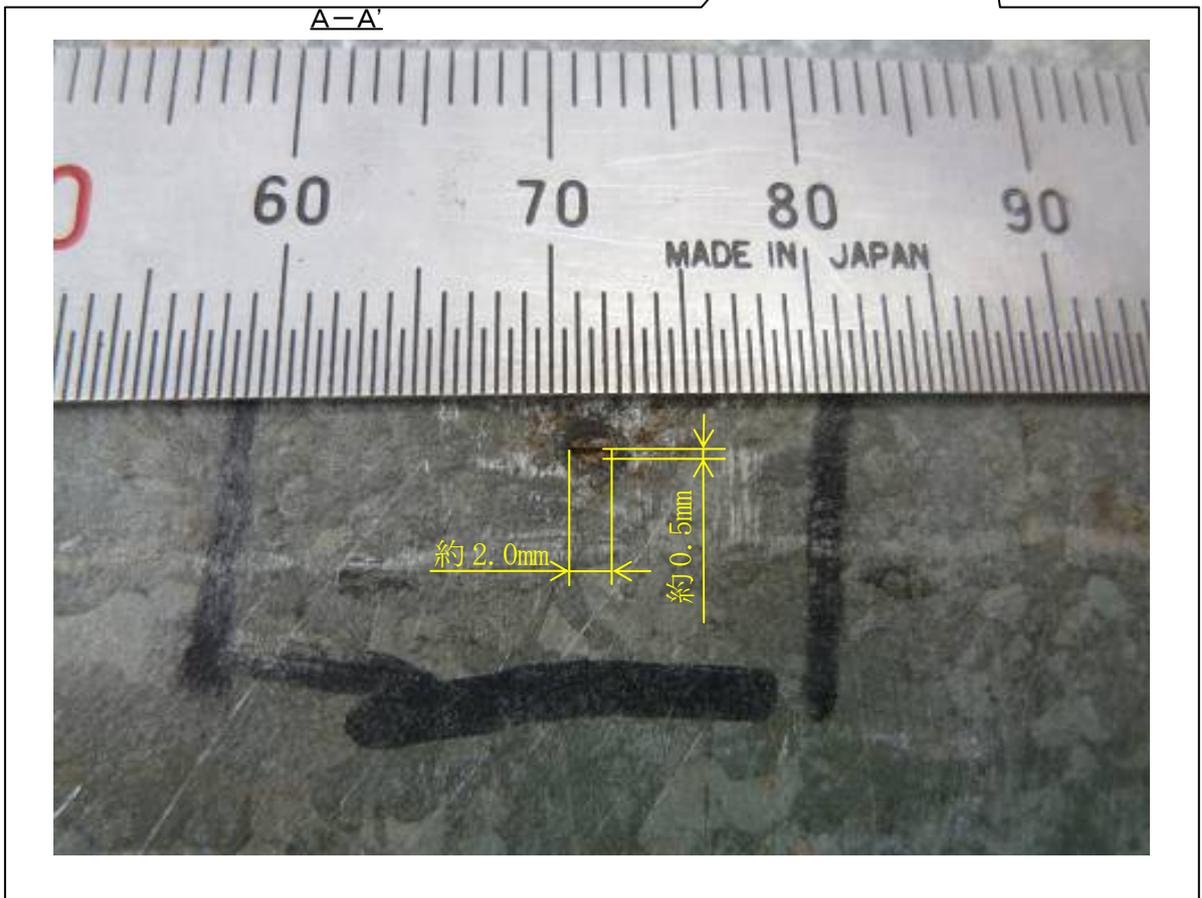
伊方発電所1号機 タービン建家消火配管 外面調査

a. 配管外面は、漏えい箇所に錆の凹み(約2 mm×0.5 mm)が認められ、その廻りに、若干の錆の付着が認められた。その他には腐食等の異常は認められなかった。
(添付資料-4)

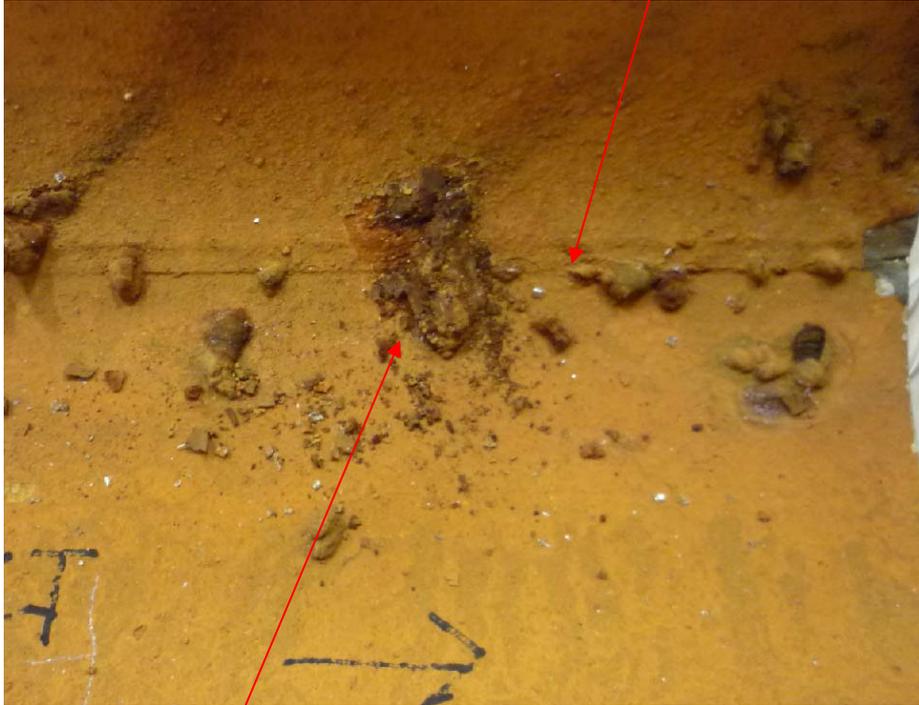
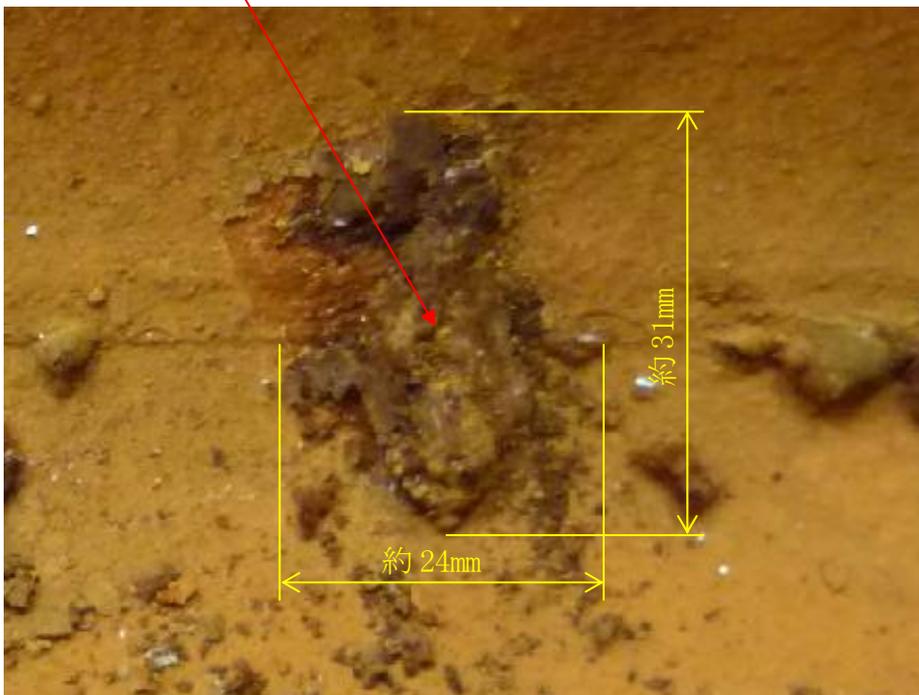
伊方発電所 1 号機 タービン建家消火配管 内面調査

b. 配管内面は、部分的に茶褐色の錆こぶが認められた。漏えい箇所は、錆こぶ(約2.4 mm×約3.1 mm)が認められ、錆こぶを除去し確認した結果、配管製作時の長手継手溶接部^{*2}に沿って、長さ約1.8 mm×幅約1 mmの溝状の腐食^{*3}が認められた。漏えい部以外にも長手継手溶接部に沿って、溝状の腐食が認められた。

配管溶接部(長手方向)

漏えい箇所

手入れ前 (錆こぶ除去前)

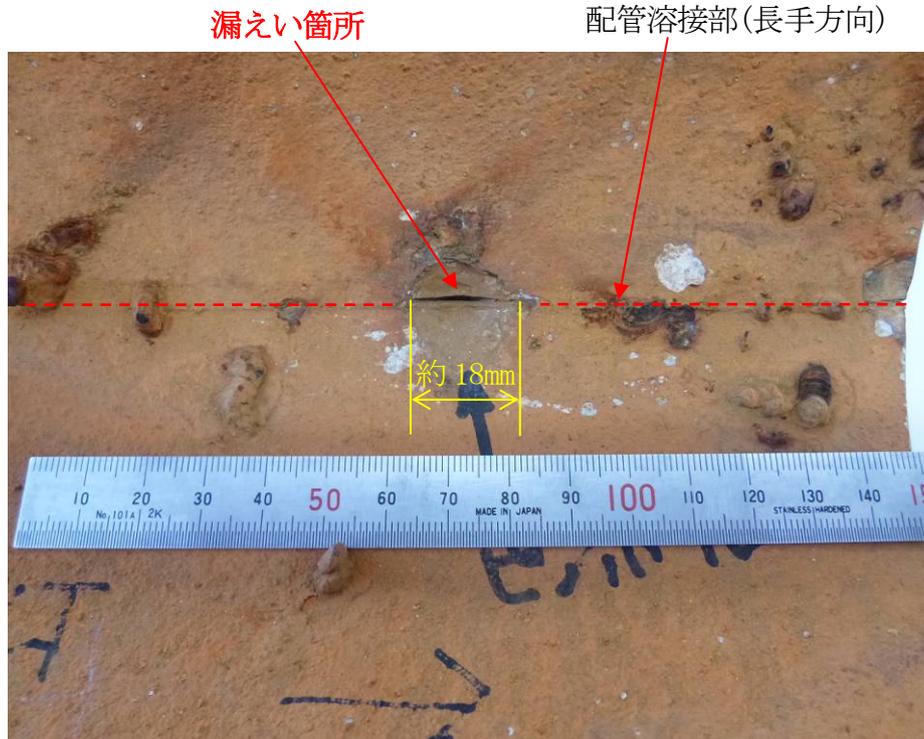
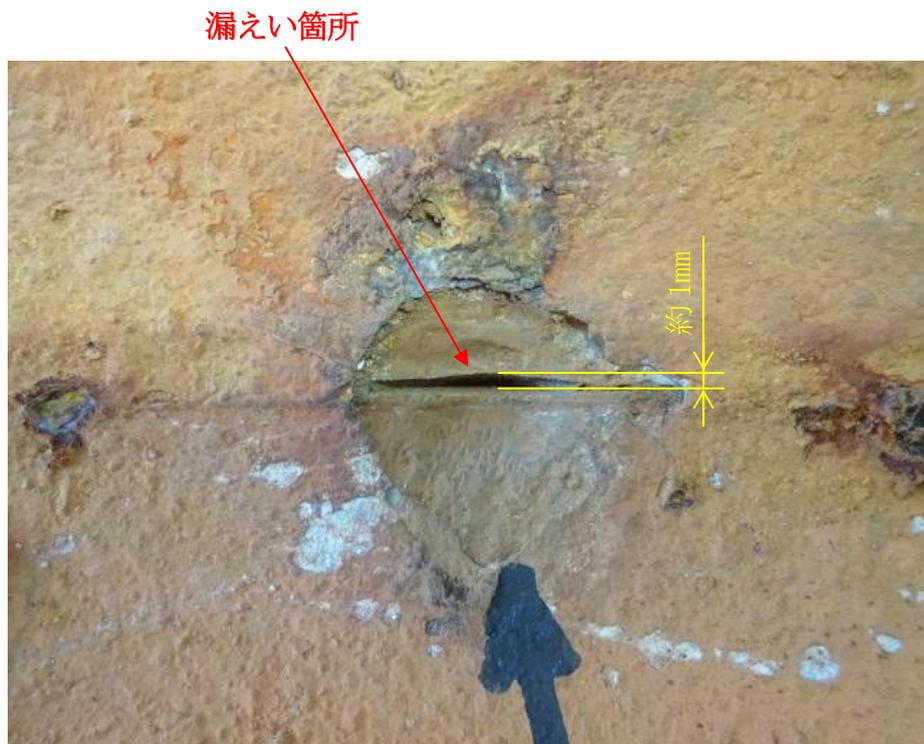
伊方発電所1号機 タービン建家消火配管 内面調査

当該配管は配管用炭素鋼鋼管(亜鉛めっき)であり、経年使用により内面の亜鉛めっきが劣化してめっき効果がなくなり、長手継手溶接部に沿った溝状部位の腐食が発生進展し、貫通に至ったものと推定される。

手入れ前 (錆こぶ除去後)

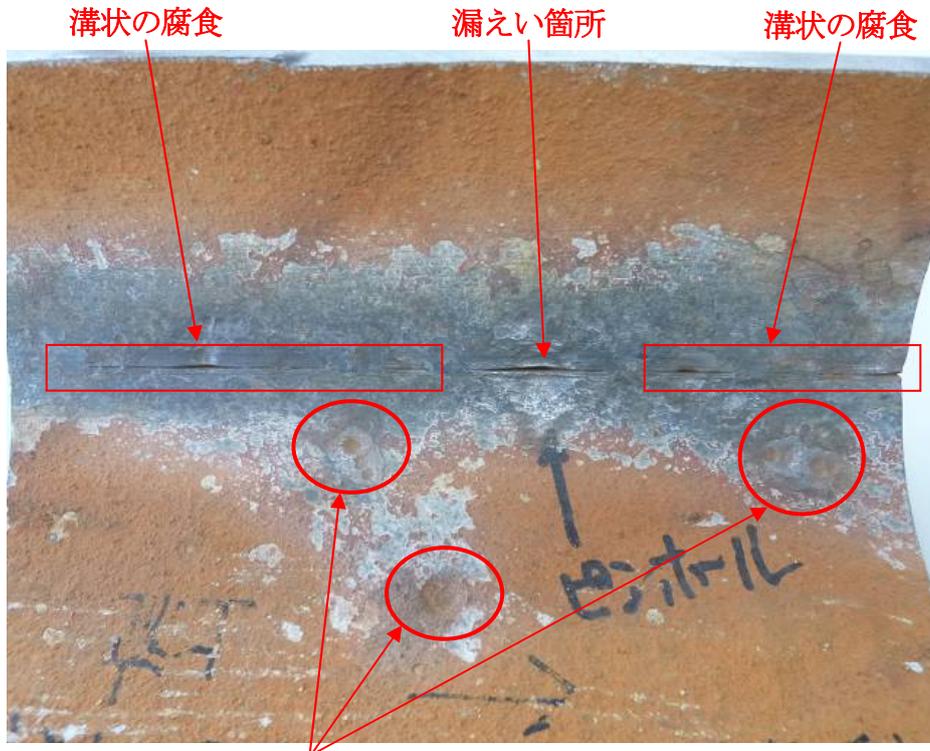
伊方発電所1号機 タービン建家消火配管 内面調査

なお、その他の箇所の錆こぶについては、減肉量は最大約0.5 mmであり、著しい減肉箇所は認められなかった。

錆こぶ部の減肉量は最大約0.5mm

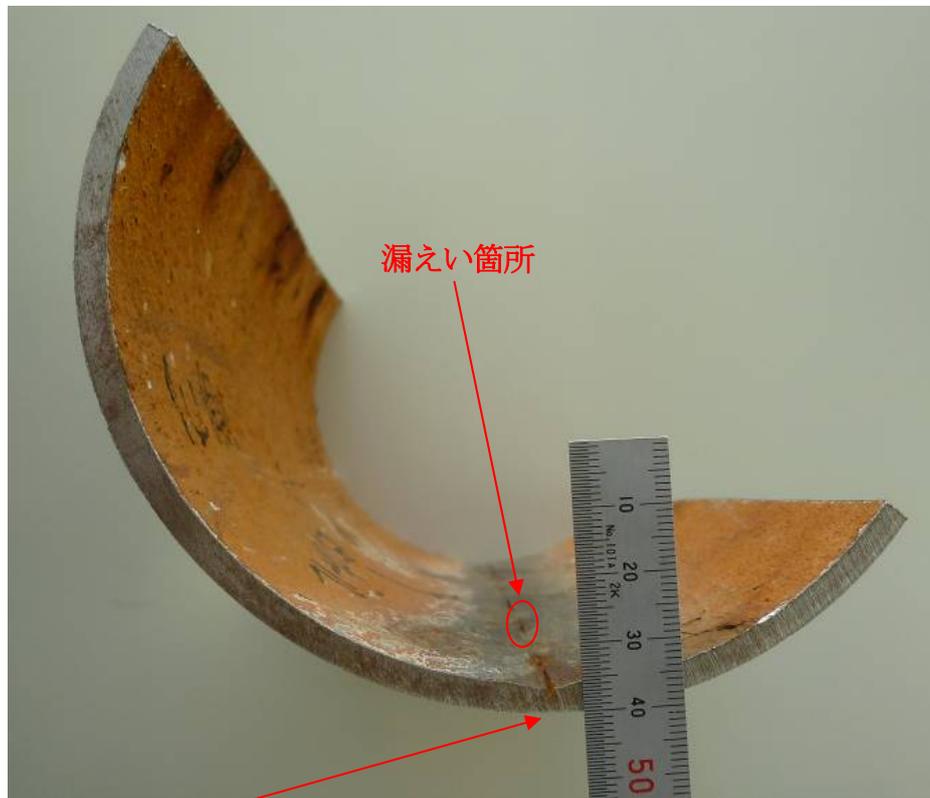
配管の亜鉛メッキがはがれることによって、長手継手溶接部の溝が露出し、溝に内部流体が滞留することにより、電位差が高くなり、腐食が進展する現象

溝状の腐食
(深さ約1.5mm)

手入れ後
