伊方発電所

雑固体焼却設備 排気筒じんあいモニタの不調について

平成24年10月

四国電力株式会社

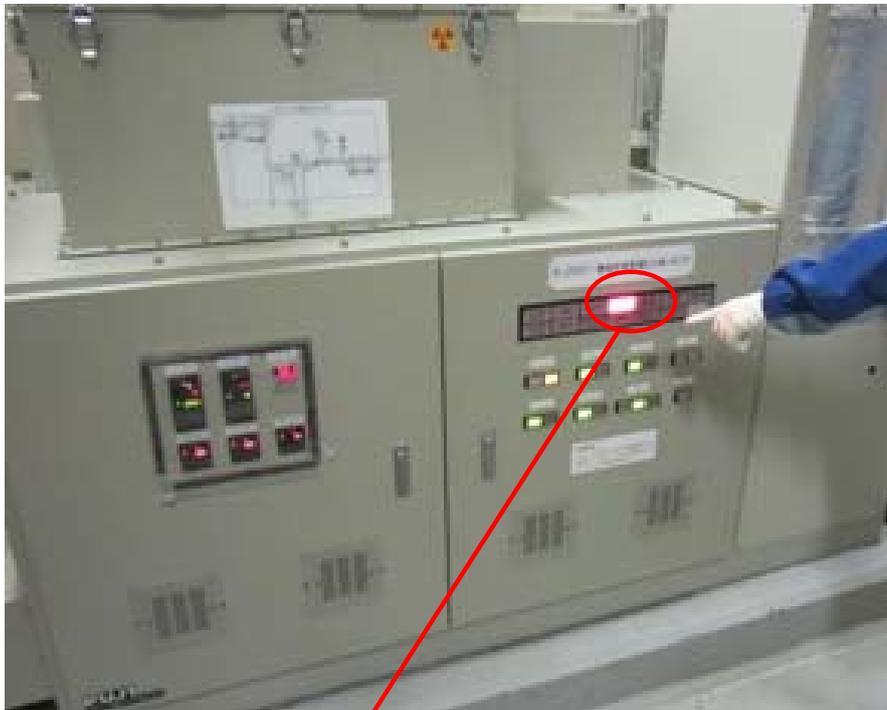
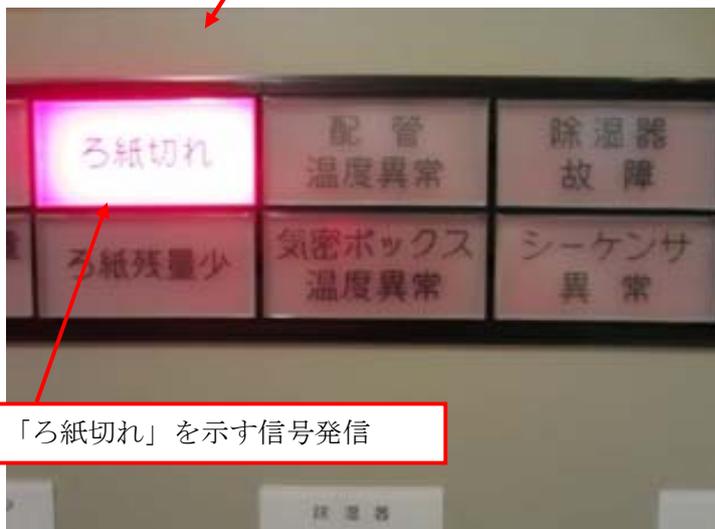
雑固体焼却設備排気筒じんあいモニタ現地盤 外観写真

雑固体焼却設備制御室にて、雑固体焼却設備排気筒じんあいモニタの不調を示す信号が発信していることを確認した。

このため、当該モニタの現地盤を調査したところ、「ろ紙切れ」を検知したことを示す信号が発信していることを確認した。

「ろ紙切れ」を示す信号発信

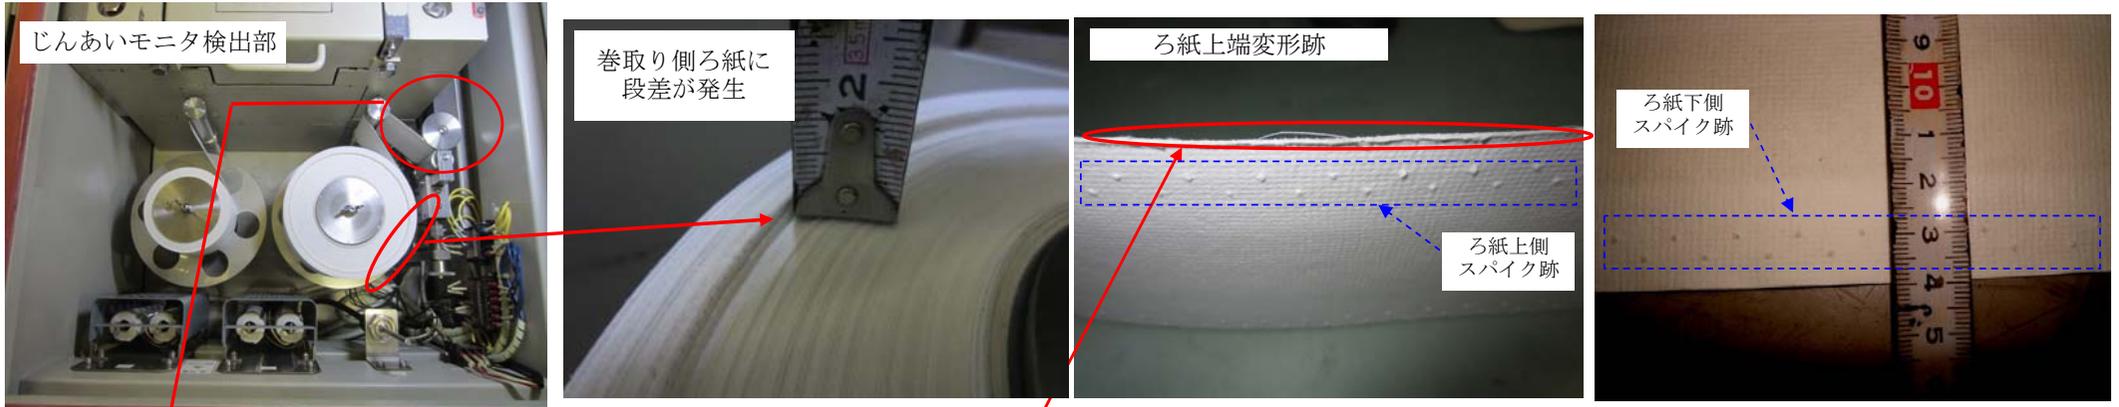
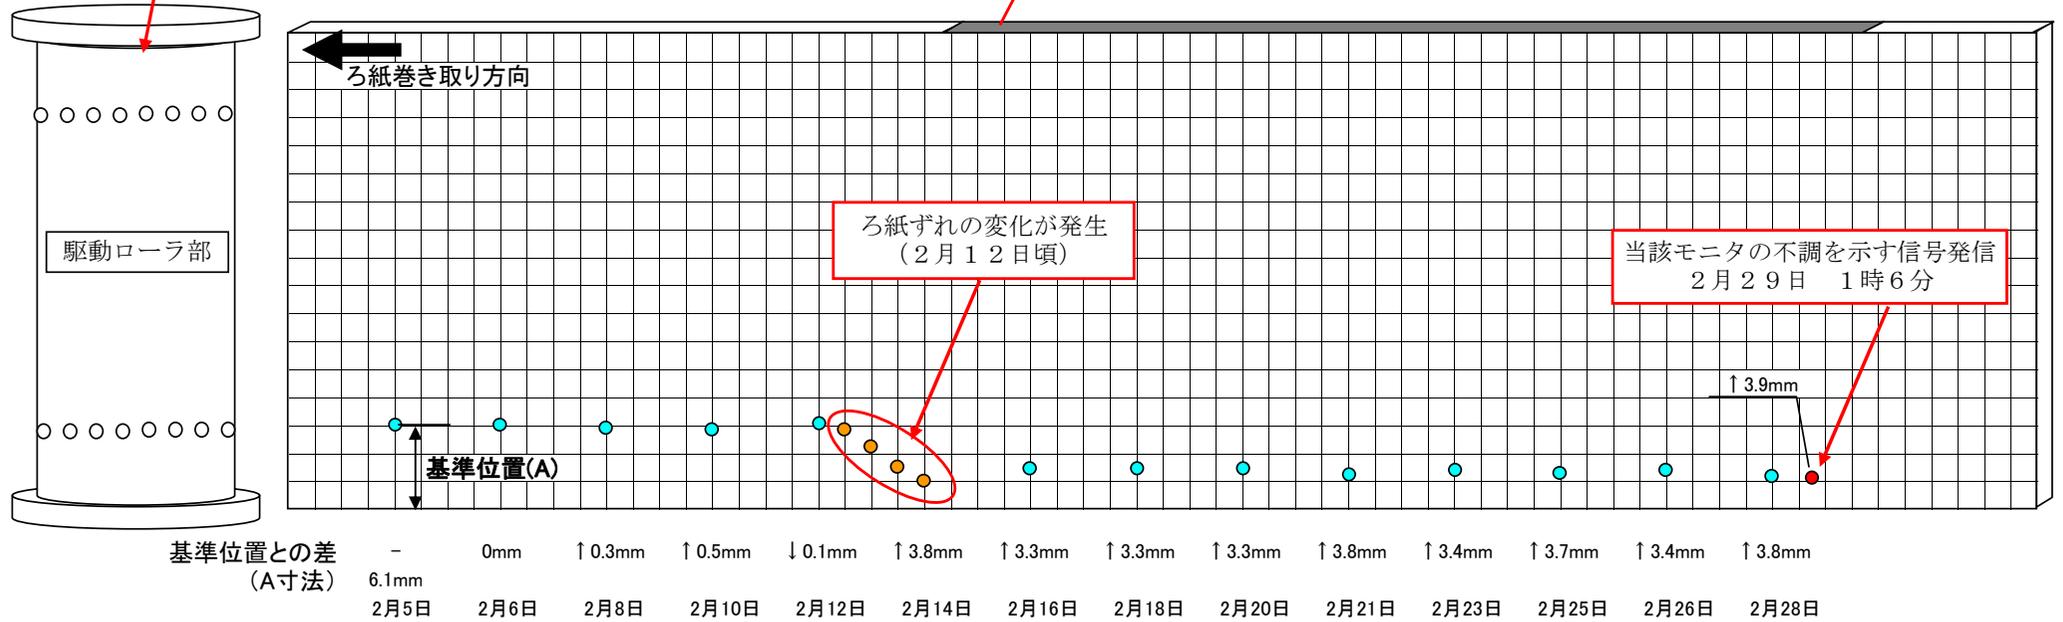
雑固体焼却設備排気筒じんあいモニタ検出部 ろ紙ずれ状態の確認

ろ紙の供給および巻き取り状態について確認したところ、ろ紙幅約75mmに対して巻き取り側に上方向の段差約4mmのろ紙ずれが発生していることが確認された。

このため、1月4日のろ紙取替以降のスパイクピン跡*4を確認したところ、2月12日頃からろ紙は上側にずれ始め2月29日に3.9mmずれた位置で「ろ紙切れ」として検知していたことが確認された。

(設計上のろ紙切れ検知)

ろ紙送り駆動ローラ部(幅78mm)にろ紙(幅75mm)を均等(上下の隙間1.5mm)に取り付けた状態で、ろ紙が約1.6mm以上、上側にずれることで検知する。

- (1) 当該モニタおよび同型式のものを使用しているろ紙切れ検知センサを、ろ紙のずれ幅寸法に対してより確実な検知が行える構造(検知センサをろ紙の上下に設置)のものに取替を実施する。
- (2) ろ紙供給側スプールにおいて、供給側ろ紙が弛み、ろ紙ずれの要因となる可能性のある以下の部位について、管理を徹底するため作業要領書を改訂する。
 - a. ろ紙押さえナット部
同型式のものを使用しているサンプルも含めて、ろ紙供給側(巻取り側含む)スプールのろ紙押さえナット(蝶ナット)が緩んでいないことを目視、触手により確認するよう、日常保修請負工事標準作業要領書(焼却炉放管装置月間点検データ採取、焼却炉放管装置6ヶ月点検データ採取)および定期点検作業要領書(雑固体焼却設備点検工事 放射線監視装置標準作業要領書)に反映する。
 - b. パーマトルク部
同型式のものを使用しているサンプルも含めて、ろ紙供給側(巻取り側含む)スプールのパーマトルクをトルクドライバーにより測定し許容範囲内(供給側: $0.28 \sim 0.52 \text{ N} \cdot \text{m}$, 巻取り側: $0.48 \sim 0.72 \text{ N} \cdot \text{m}$)であることを確認するよう、日常保修請負工事標準作業要領書(焼却炉放管装置6ヶ月点検データ採取)および定期点検作業要領書(雑固体焼却設備点検工事 放射線監視装置標準作業要領書)に反映する。
- (3) 改訂された要領書に基づき、日常保修点検(1ヶ月点検、6ヶ月点検)および定期点検を実施し、健全性を確認する。

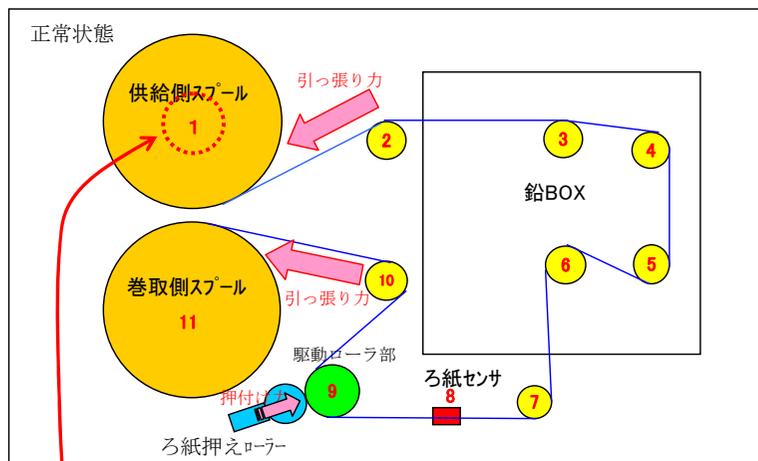
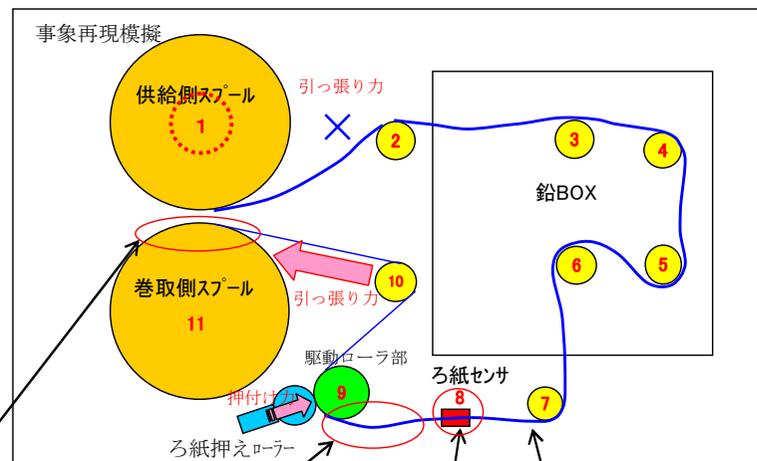
ろ紙供給側スプールのろ紙引っ張り力が緩んだ時の動作について

現地詳細調査においても異常は認められなかったことから、事象が確認されたろ紙ずれを模擬した試験を実施したところ、ろ紙供給側スプール*5を緩め、ろ紙が弛んだ状態でろ紙送りを行うとろ紙が上側に約3mmずれることにより、ろ紙上端の変形、巻取りろ紙の段差が発生し、事象の再現が確認された。

巻取側スプールのろ紙段差

ろ紙上端部変形

ろ紙上側に変化

1~9の部位でろ紙弛みが生じる
