伊方発電所構内の火災感知器の不具合について

平成24年11月

四国電力株式会社

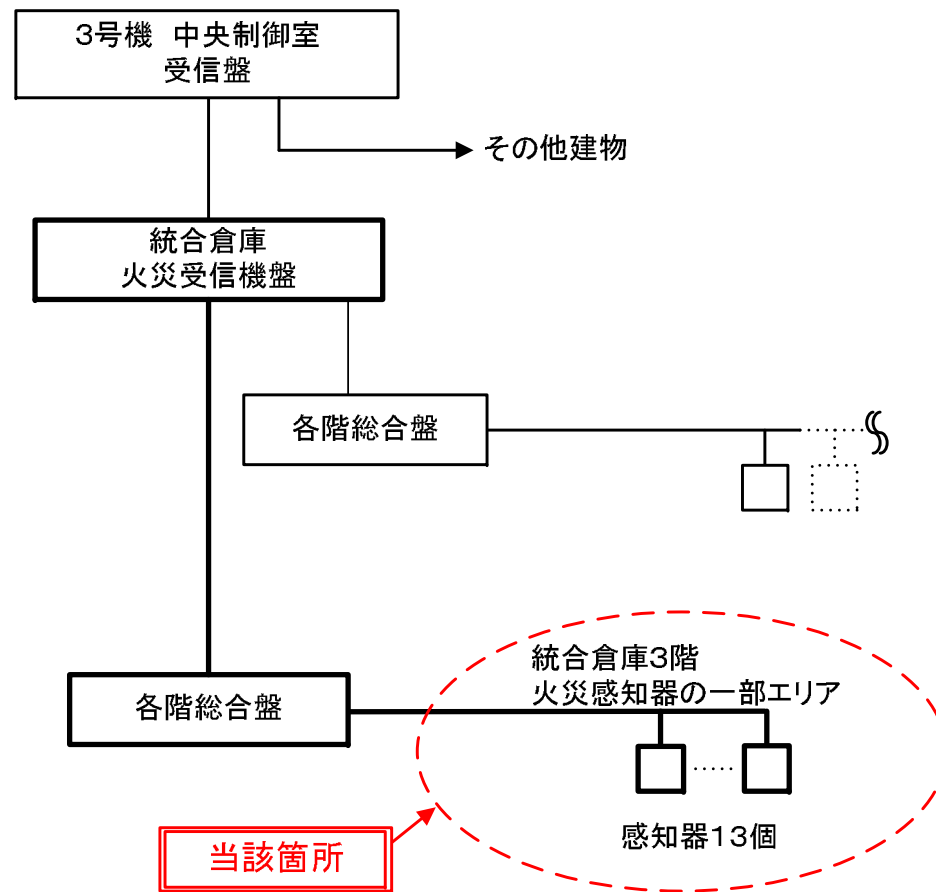
伊方発電所 統合倉庫 火災感知器信号概略図

中央制御室の火災受信機盤にて、統合倉庫の火災発生を示す信号が発信していることを確認した。

また、統合倉庫火災受信機盤において、3階の一部のエリアの感知器（13個）のいずれかが火災を感知した信号を発信していることを確認した。

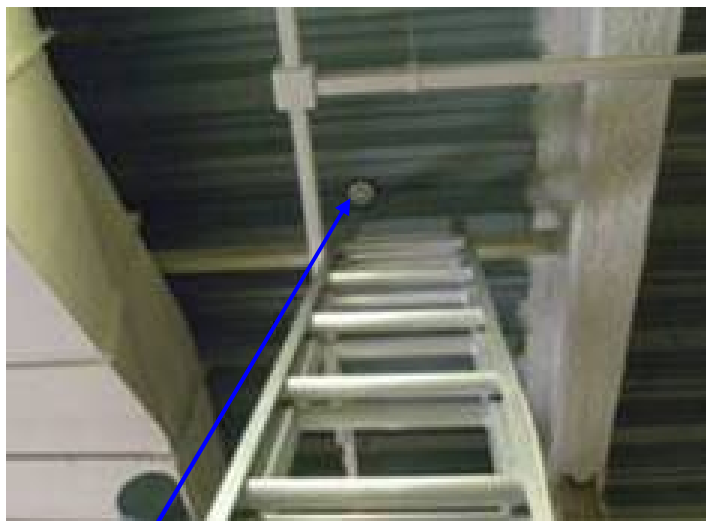
移設取替前状況写真

その後、当該エリアの感知器を調査した結果、感知器1個に水滴が付着しており、当該感知器を取り外すと感知器の裏側に水が溜まっていることを確認した。

火災感知器の元位置

(1) 当該感知器を漏水の影響を受けない箇所へ移設したうえで、感知器の取り替えを行い、健全性を確認のうえ復旧した。

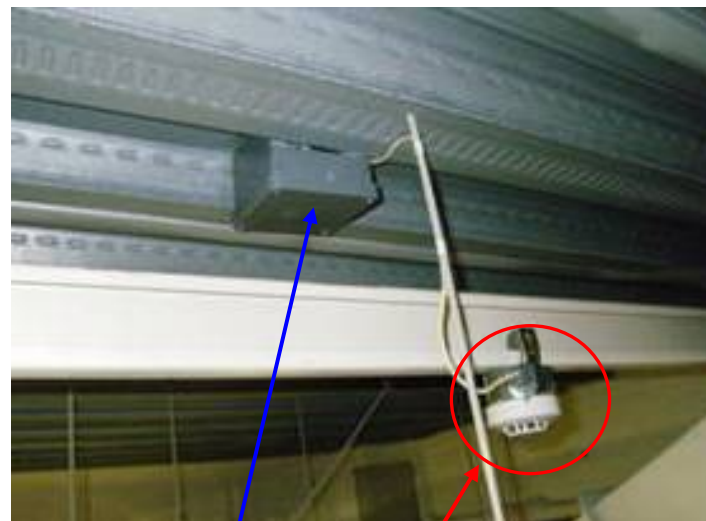
移設取替後状況写真

復旧後の火災感知器

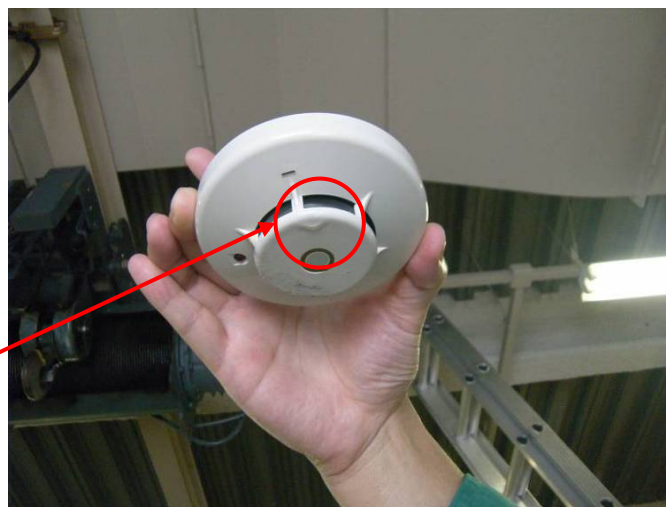
感知器水滴付着状況写真

水滴

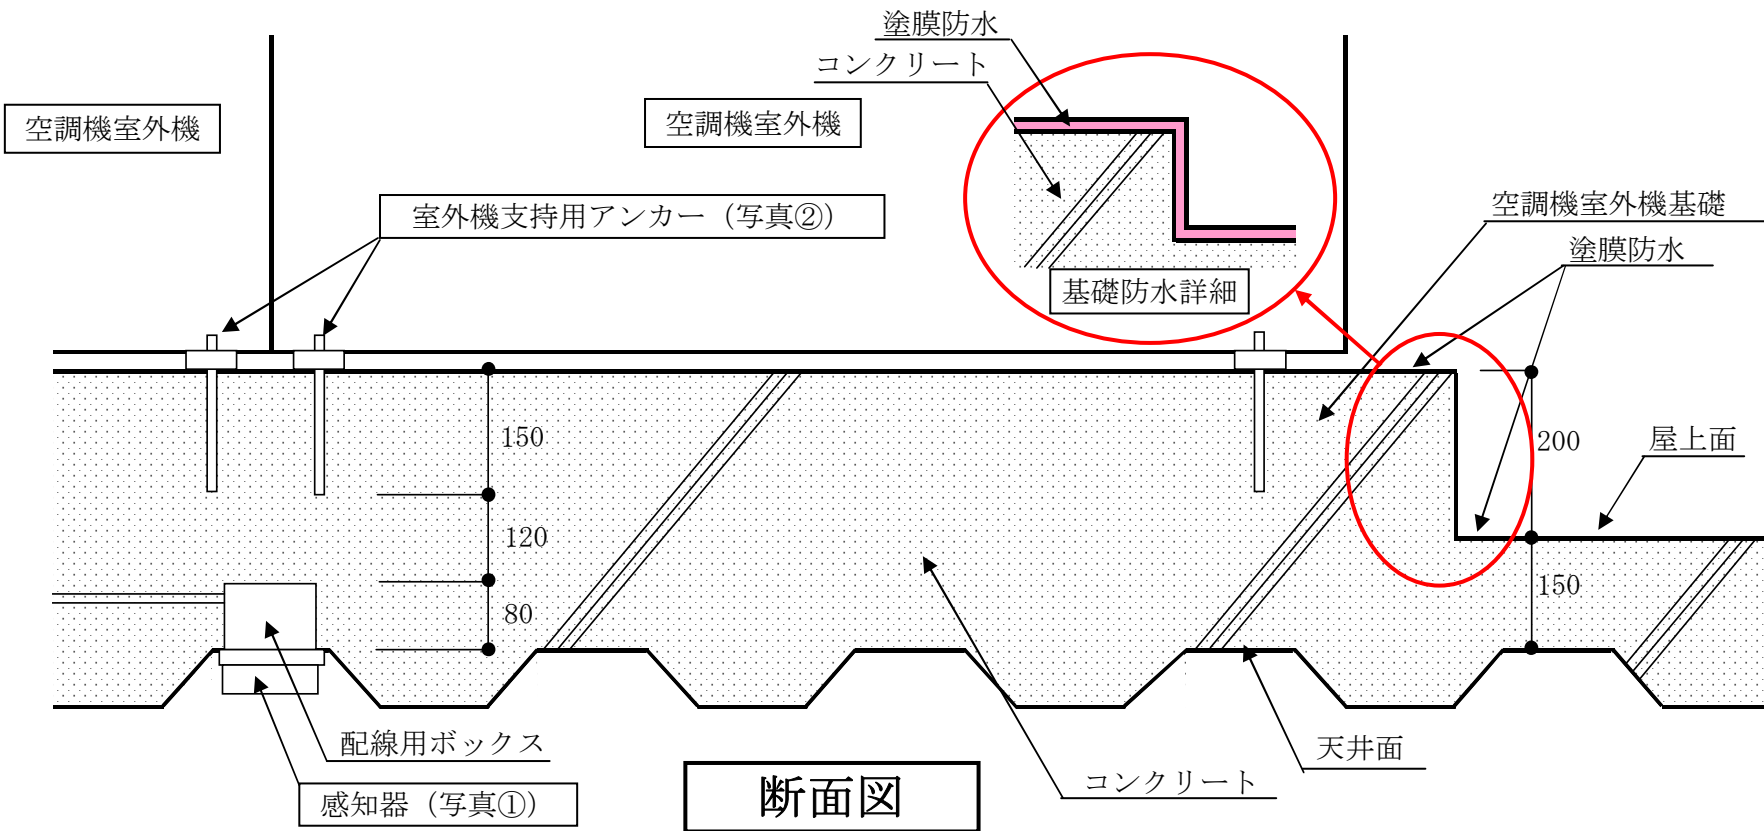
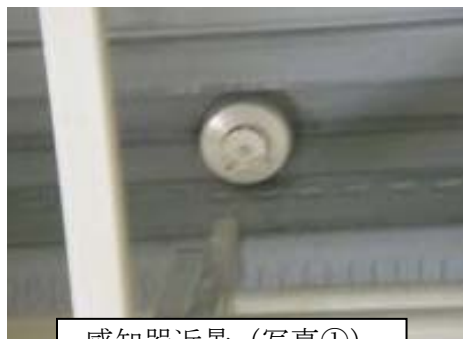
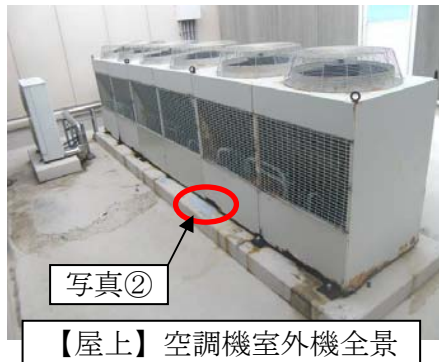
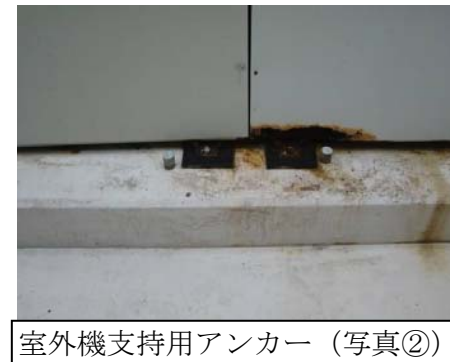
統合倉庫 感知器他設置状況 (1/2)

当該感知器は、最上階の天井面に設置されており、屋上からの漏水が考えられるため、当該感知器の上部（屋上）を調査した結果、防水層を貫通する空調機の室外機支持用アンカーが当該感知器の真上の位置に設置されていた。

当該箇所（コンクリート部）は、感知器の真上に支持用アンカーがあり、また配線用ボックスが埋め込まれていることにより、コンクリートの厚さが薄くなりひび割れが発生しやすい状態であることから、室外機支持用アンカーからの漏水が考えられるため、以下の試験を実施し、水浸入経路を調査した。

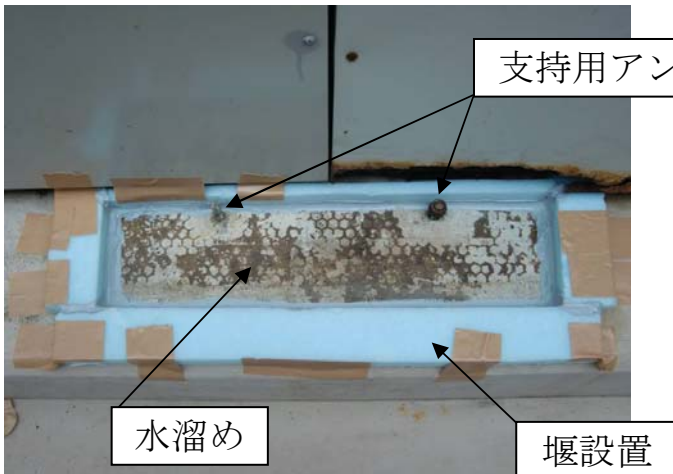
水溜め試験状況写真

漏水箇所を特定するために、屋上部（コンクリート共）が乾燥している状態で、室外機支持用アンカー周囲に堰を設置し、水を溜めて当該感知器設置箇所です漏水試験を実施し、漏水試験開始から約17時間後に当該感知器設置箇所より漏水があることを確認した。

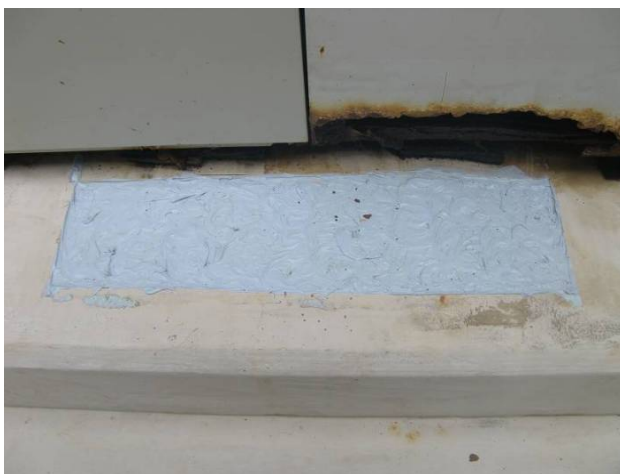
シール処理状況

真上の室外機支持用アンカー以外の天井部からの漏水がないことを確認するため、室外機支持用アンカーを撤去し、室外機支持用アンカー周囲をシール処理した上で、天井部全体に水が溜まる降雨時に漏れがないことを確認するシール試験を実施した。

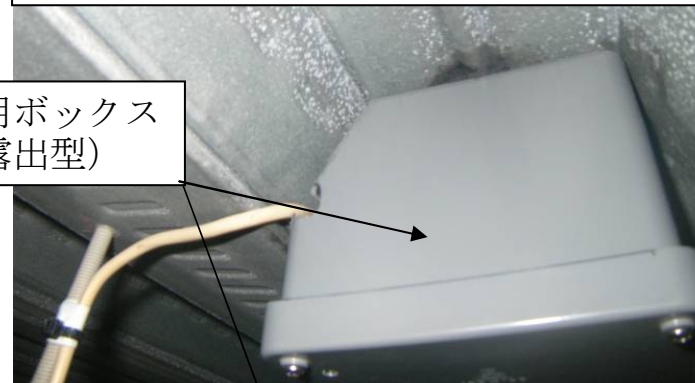
シール試験結果状況写真

試験結果：漏水無し

※シール処理後の台風16号による雨にて試験を実施し漏水が無いことを確認

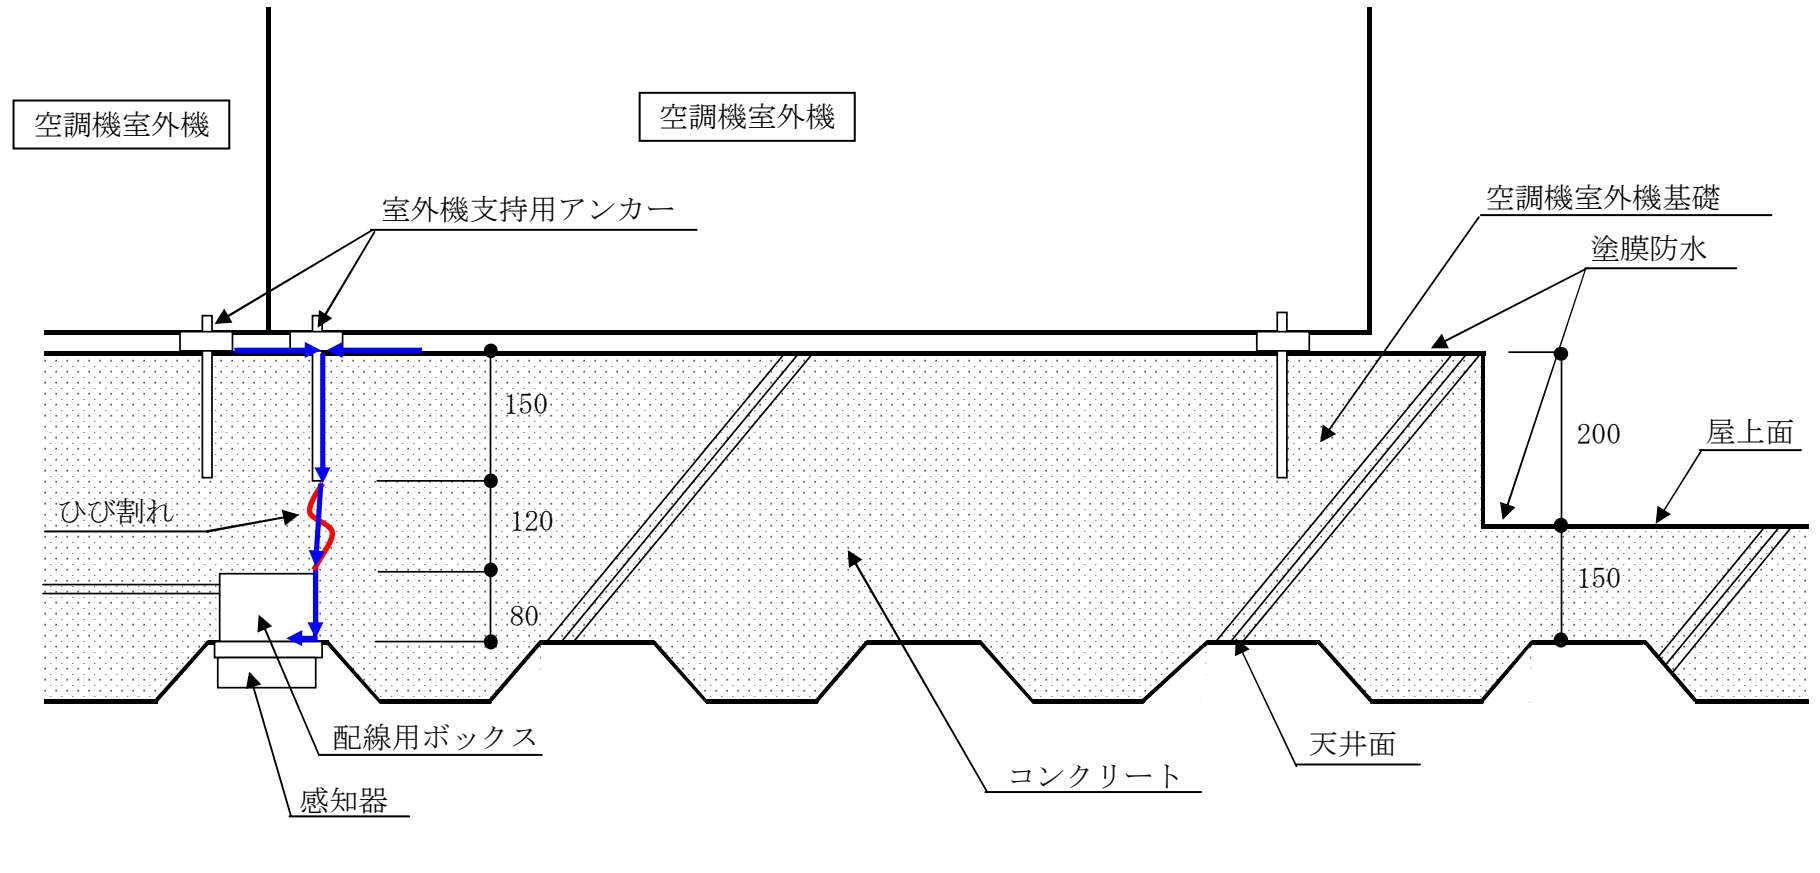
統合倉庫 雨水浸入経路

以上の事象が重なった結果、アンカーからひび割れを經由して、感知器裏に水が浸入したと推定される。

← : 雨水浸入経路
